# Undersökningar av mindre vattendrag i Tåsan-systemet

Undersökningar i mindre biflöden till Tåsans huvudfåra har gjorts under 2022 i ett samverkansprojekt mellan Klarälvens vattenråd (huvudman), Torsby kommun, Sysseleåbäck och Norra Finnskogas Fiskevårdsområdesförening. Projektet har fått stöd genom LOVA-bidrag från staten. Projektledare har varit Anders Nillroth, Torsby kommun. Anna Sjörs Klarälvens vattenråd har sammanställt materialet.

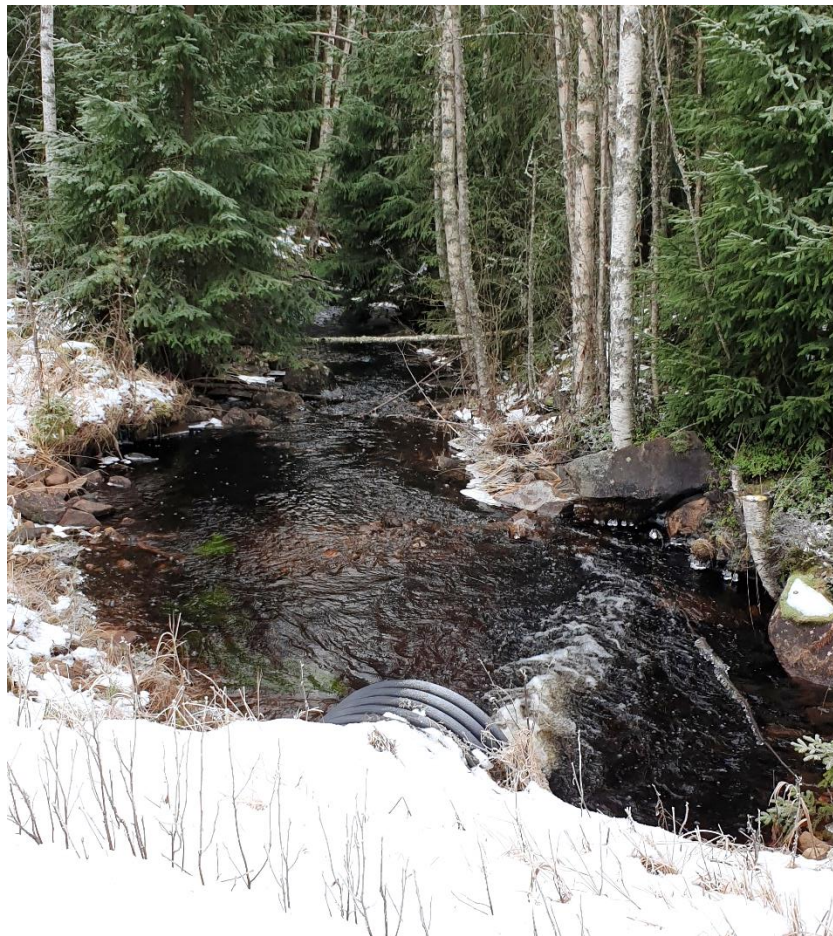
Foto: Bäckan från Ömtbergstjärnens mynning i Tåsan vid högflöden nov 2021, se även foto lågvatten på sidan 7. Trumman är svårpasserbar, då det blir väldigt strömt pga det höga vattenflödet.

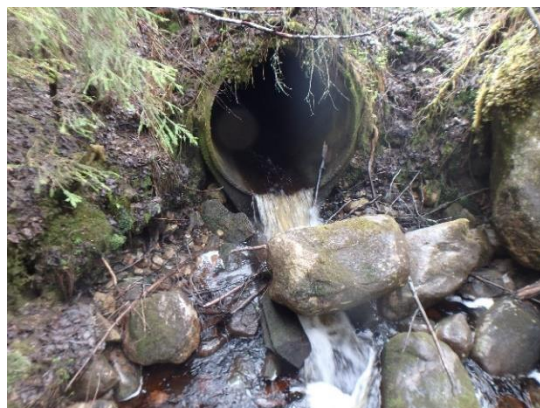
Digerfallbäcken är inte vandringsbar i nedersta delen där den rinner in i Tåsan. Det finns en kanal där bäcken skulle rinna under kraftverksbyggnaden, men kanalen är igensatt. En gångbro med smidda spik finns strax uppströms kraftstationen som är ett onödigt vandringshinder. Här är behov av rensning vilket även skulle vara av nytta för den övergivna kraftstationens välbefinnande. Även vägtrumman under Tåsanvägen utgör hinder.

- Rensa kanalen nere vid gamla kraftverksbyggnaden
- Åtgärda vandringshindret trumman (foto nedan)

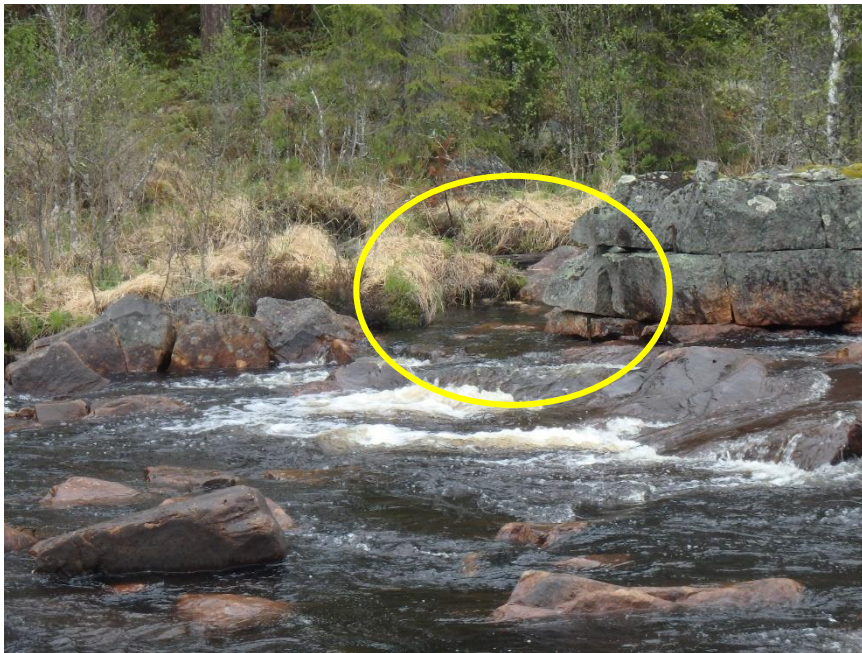
Stormyrbäcken mynnar i Tåsan bakom en kilstensmur (se foto) men bäcken bedöms vara tillgänglig för vandrande arter. Bäcken har mycket fina biotoper och borde ha innehållit öring. Trumman är ej passerbar vid den enda korsande vägen. Elfiske nedströms trumman ingen fångst

Foto på Stormyrbäcken utlopp (gul ring) bakom en kilstensmur på Tåsans norra strand.

- Undersök försurningsläget med en påväxtanalys t.ex. vid station för elfisket
- Åtgärda vandringshindret trumman

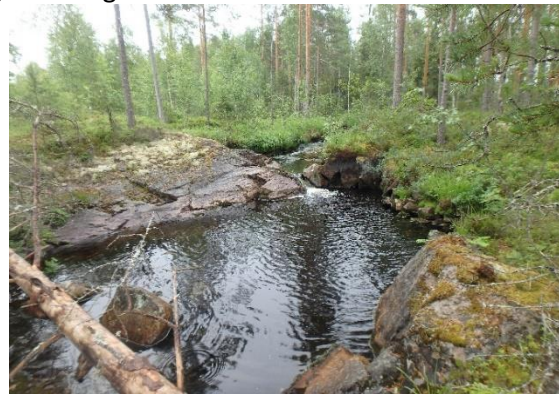
2. Fallet

Bäcken hyser en livskraftig bäckrödingstam som konkurrerar med öringpopulationen främst i de övre delarna av vattendraget. Tidigare fanns inte bäckröding närmare mynningen men vid elfisken 2022 har den dokumenterats i hela bäcken. Sannolikt går Bäckröding inte ut i Tåsan, men det är ännu obekräftat. Strax uppströms mynningen finns ett svårpasserbart naturligt hinder (bild 2 nedan). I övrigt verkar bäcken vara passerbar även genom vägtrumman (bild 3)

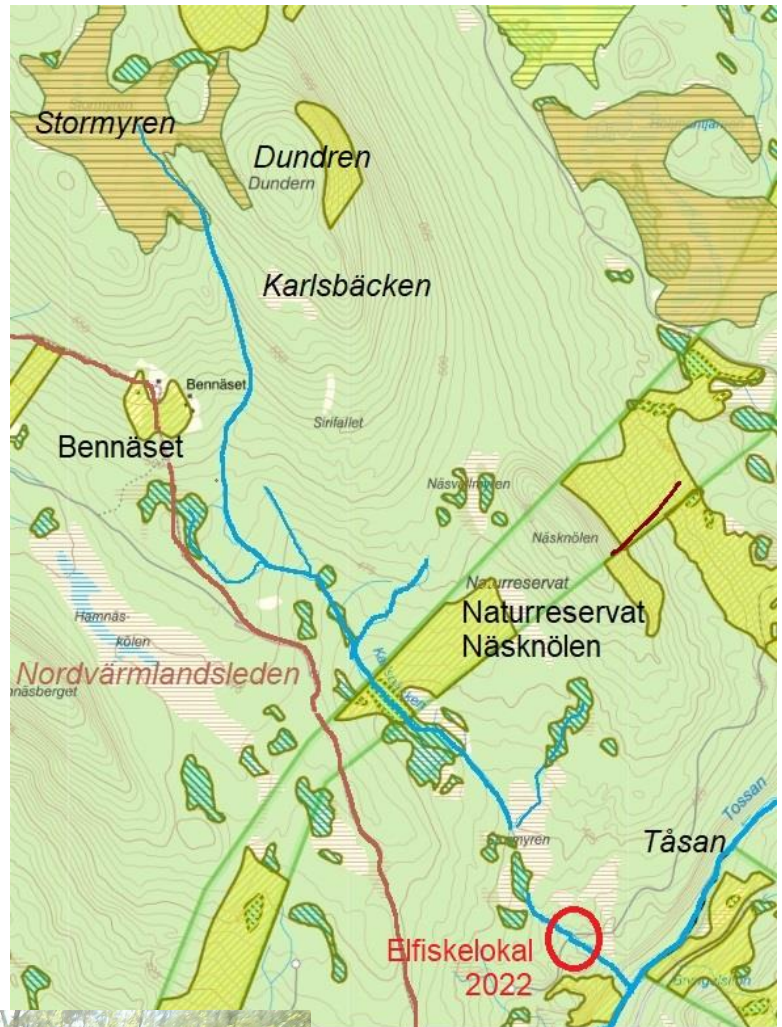
Karlsbäcken är tidigare inte elfiskad. Trumman vid den korsande vägen utgör ett klart hinder som bör åtgärdas.

Förslag på åtgärd  
Byt ut trumman
