Kvarnbäcken, Hole Sysseleback

WA52707299

Sammanfattning

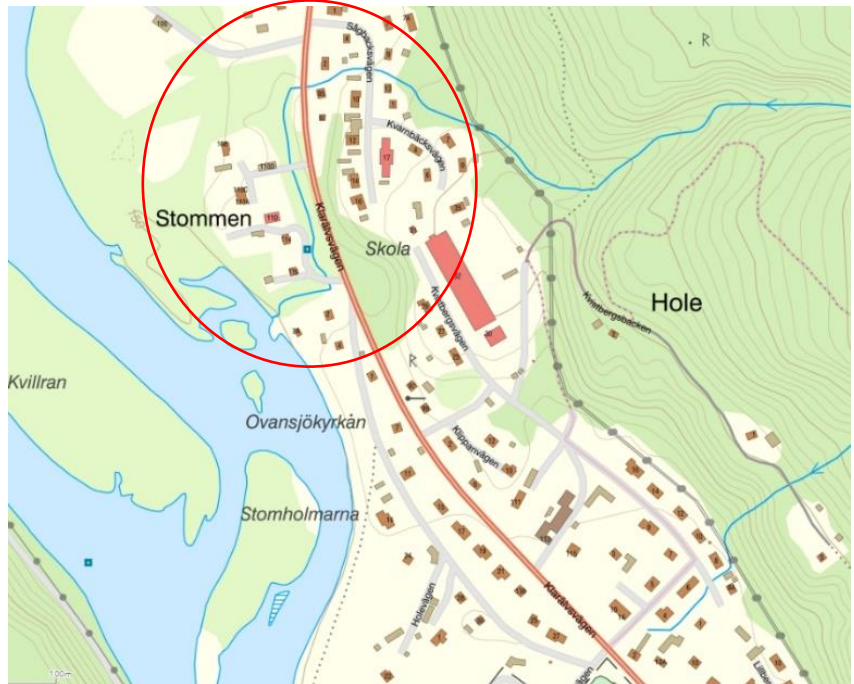
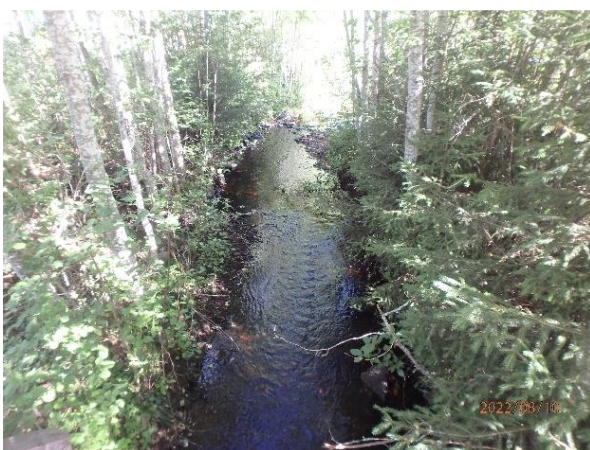
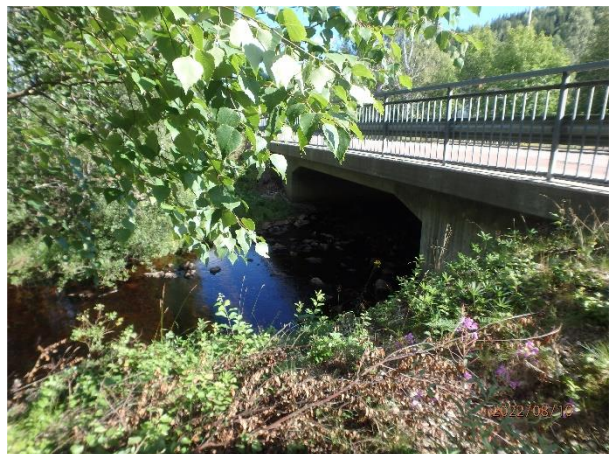
Bäcken är kanaliserad efter ett mycket kraftigt flöde 1997

Vårt förslag är att man förbättrar lekområdet invid riksväg 62 genom utsättning av block i bäcken på en sträcka av ca 200 m

Det kan vara motiverat med en sparsam utplacering av block för att skapa ståndplatser och öka turbulensen. Åtgärden bör kunna göras med en liten maskin. Stor hänsyn tas med tanke på erosionsrisken. Ett lass med naturblock bör kunna placeras ut på 6h.

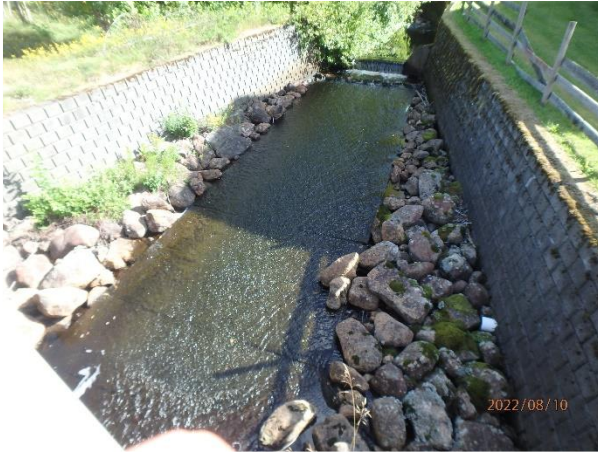
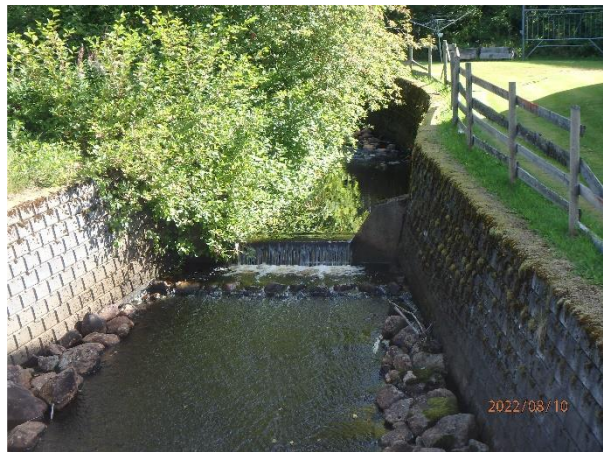
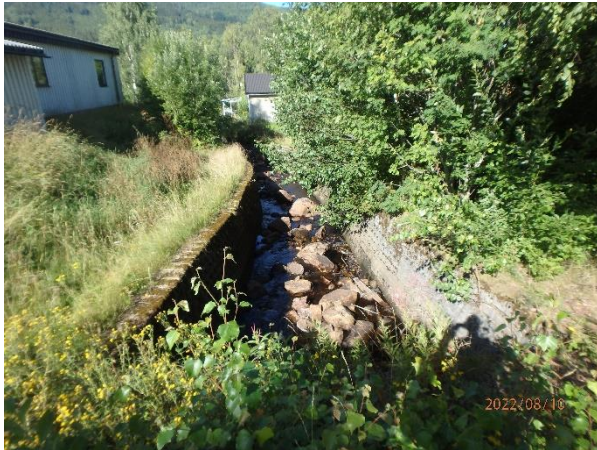
Genom kanaliseringen vid bron har det skapats ett definitivt vandringshinder. Då det strax uppströms finns ytterligare kultureller hinder (rester av de två sågarna) är det inte motiverat med biotopåtgärder här

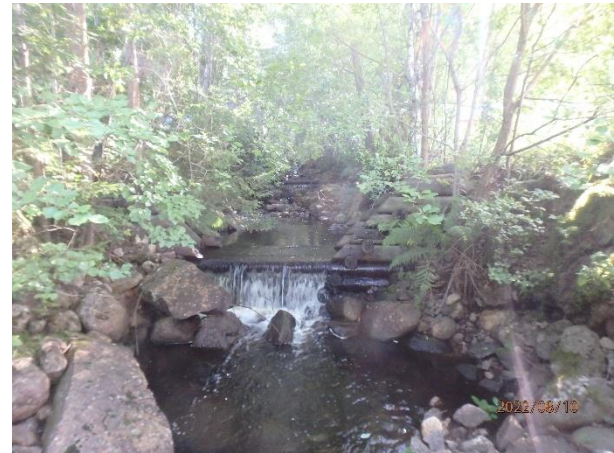
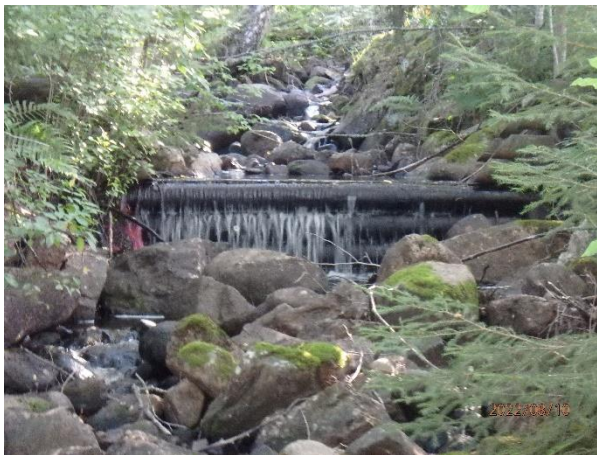
Foton på rester av sågar. Denna plats är inte registrerade som kulturlämningar vilket borde göras.

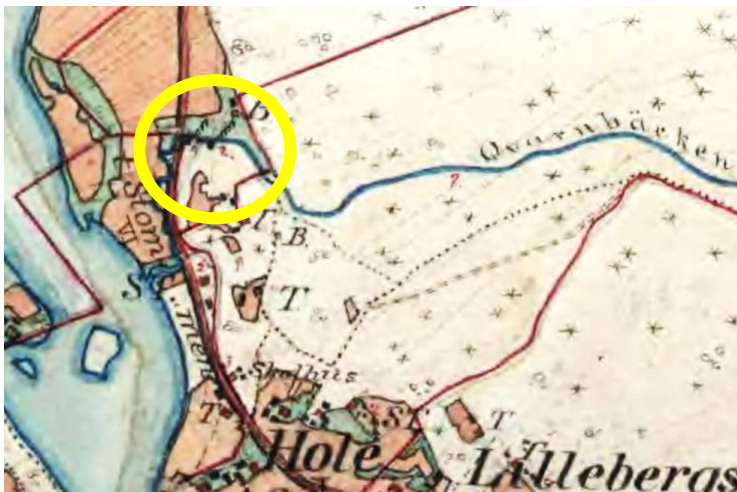
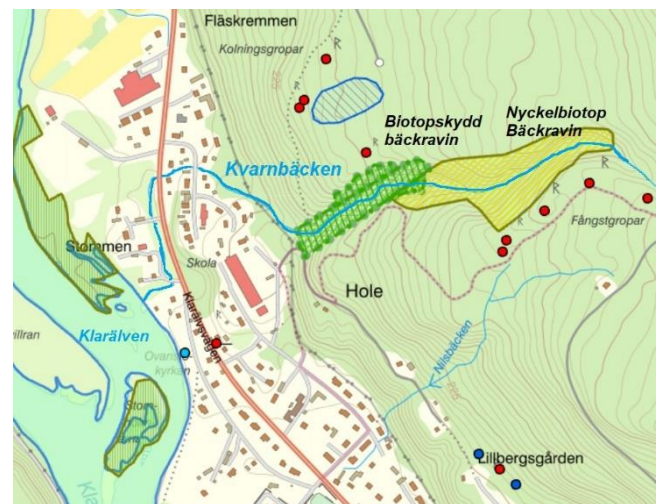
Bäcken delas här mellan Stommens, Holes och Fläskrämmen (i norr) hemman. Två sågmarkeringar finns strax uppströms vägen, på Fläskrämmens hemmans sida. Inringade med gult. Inget kvarnmärke underligt nog.

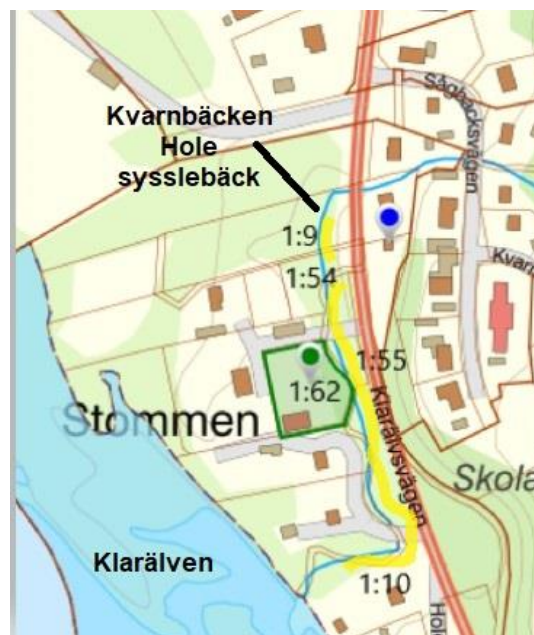
Gult markerar åtgärdsområde där bäcken kan rinna i fyrafastigheter utöver sin ursprungliga fåra Dalby Stom S:5: Dalby Stom 1:10, (privat) 1:55 1:54 (kommunal mark) samt i norr 1:9 privat.

Berörd fastighet Dalby Stom 1:62 privat, då maskin ev måste gå här
