Vångan, Ekshärad

WA33358592

Sammanfattning

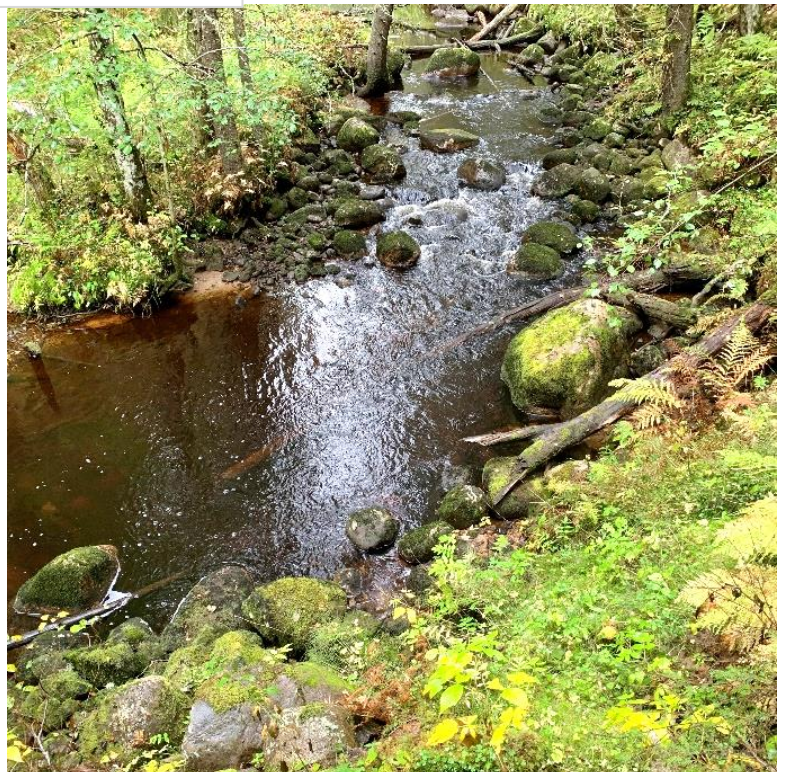
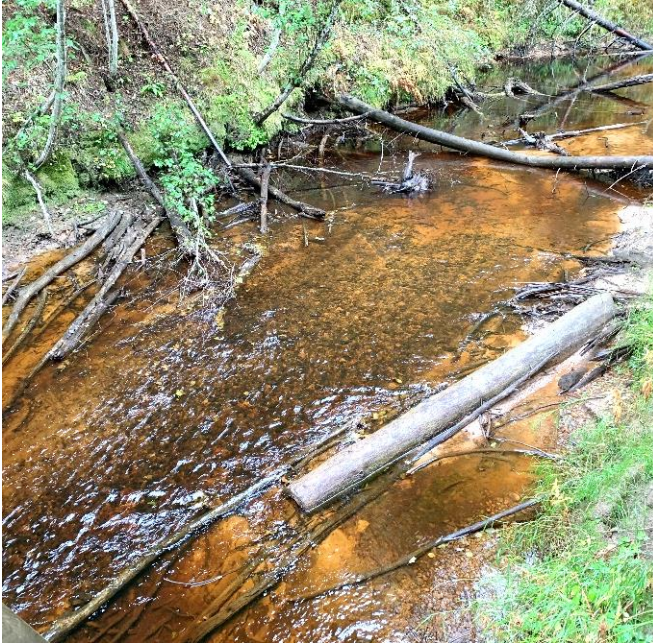
Figur 1 exempelbilder Vångan

var biflödenas mynningar som ämnades hanteras i projektet. Genom att granska höjdprofil och tidigare biotopkartering identifierades korta sträckor med lite högre vattenhastighet än precis vid mynningen. Dessa besöktes sedan i fält. Redan vid mynningen kunde vi dock konstatera att Vångan absolut har rensats (Figur 1), även om den rensning vi observerat är att betrakta som försiktig rensning snarare än kraftig.

Ovan vandringens bro vid mynningen finns en mindre grusbädd med mycket infiltrerad sand, något som bedöms vara naturligt sett till vattendragets karaktär, vi rekommenderar därför inte att några åtgärder görs just där.

Fint lekgrus där elfisket genomfördes, märkligt nog låg dock mycket av gruset på land precis i höjd med svämplanet. Vi lyckades inte helt och hållet komma till insikt med vilka processer som kan tänkas ligga bakom detta, men gruset ger ett intryck av att inte ha ett helt naturligt ursprung på denna sträcka.

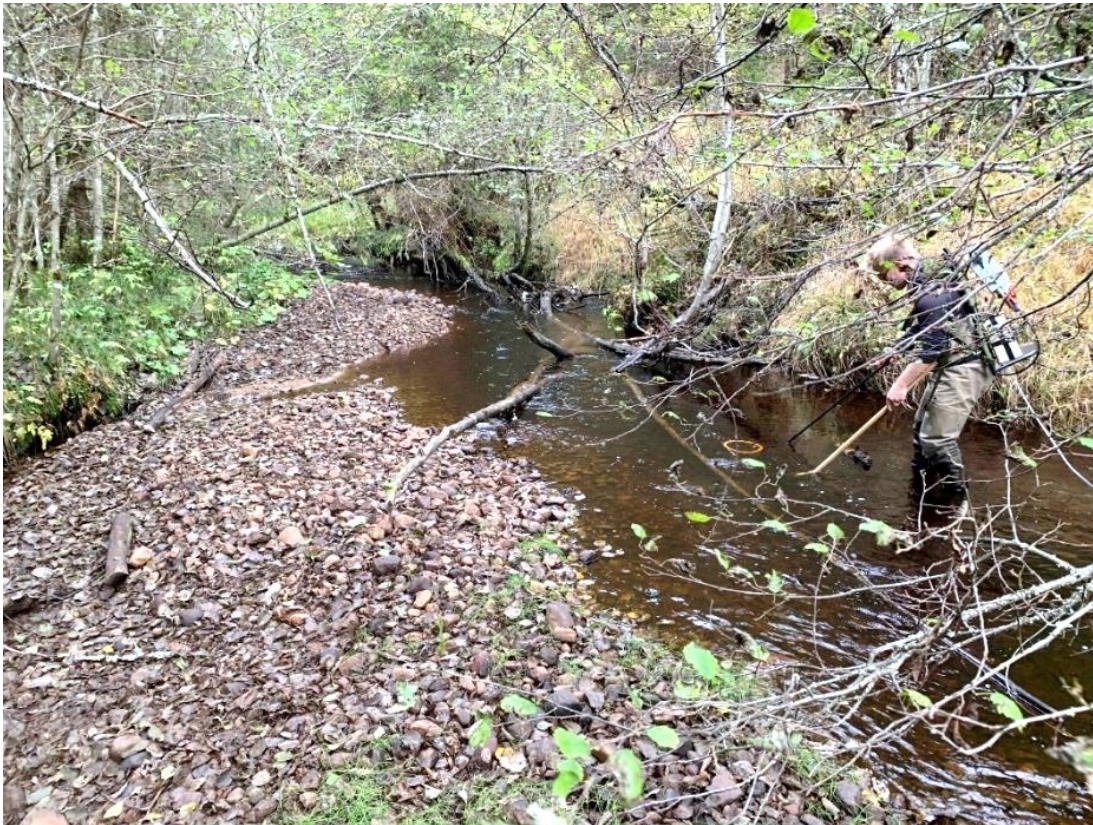
Vår preliminära bedömning är att gruset aggregerat här tillfälligt efter att ha eroderat från någonstans längre uppströms, exakt vart gruset i så fall skulle ha eroderats ifrån vet vi inte i dagsläget. Men våra fältbesök vid stickprov av Vångan visar att huvudfåran är rensad även ovan vägbron.

Figur 2
elfiskelokal i
Vångan, stora
grusbankar i
höjd med
svämplanet
med en tydlig
djupfåra på
motsatt sida.
