# Örån, Kärrbackstrand

WA33773300

## Sammanfattning

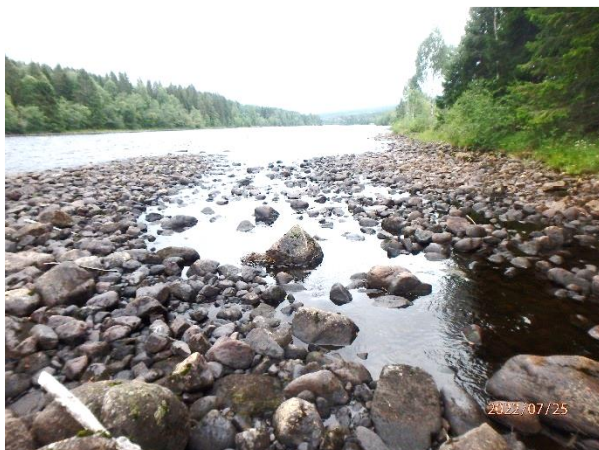
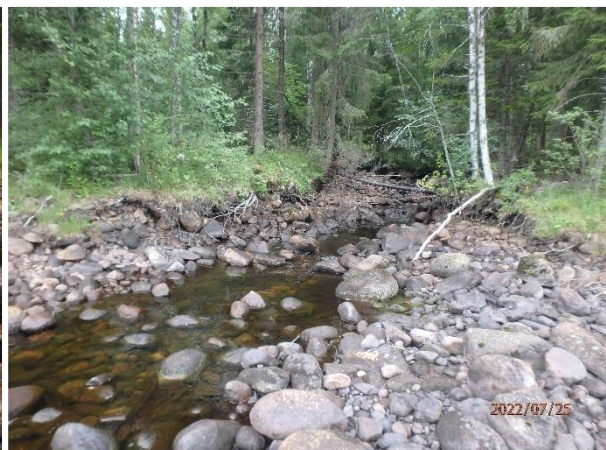
Örån som rinner i Klarälven från väster strax norr om Kärrbacksstrand är en mycket fin å trots en hel del påverkan i nedre loppet i form av kanalisering, den södra fåran på kartan är inte lägre vattenförande. Den tidigare kanaliseringen bedöms vara av sådan omfattning att det ej är aktuellt med återställning av gamla fåror vid utloppsdelen.

Nedan: Foto på mynningsområdet nedströms och motströms.

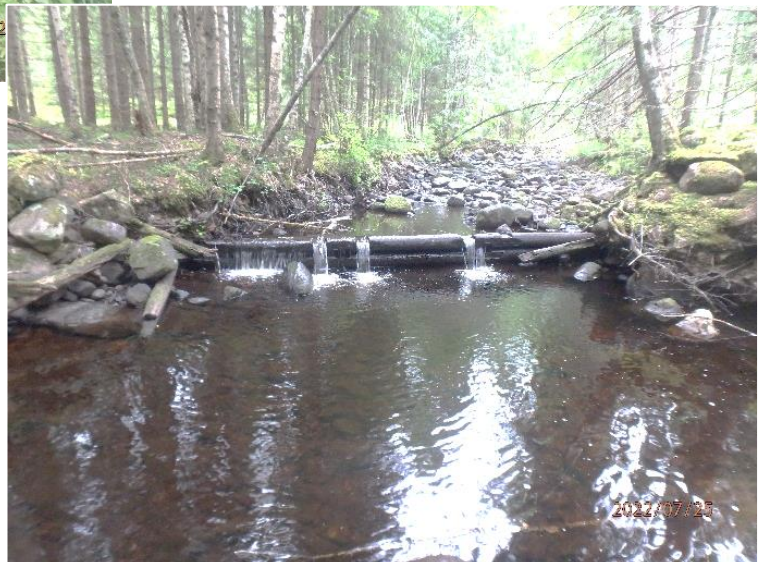
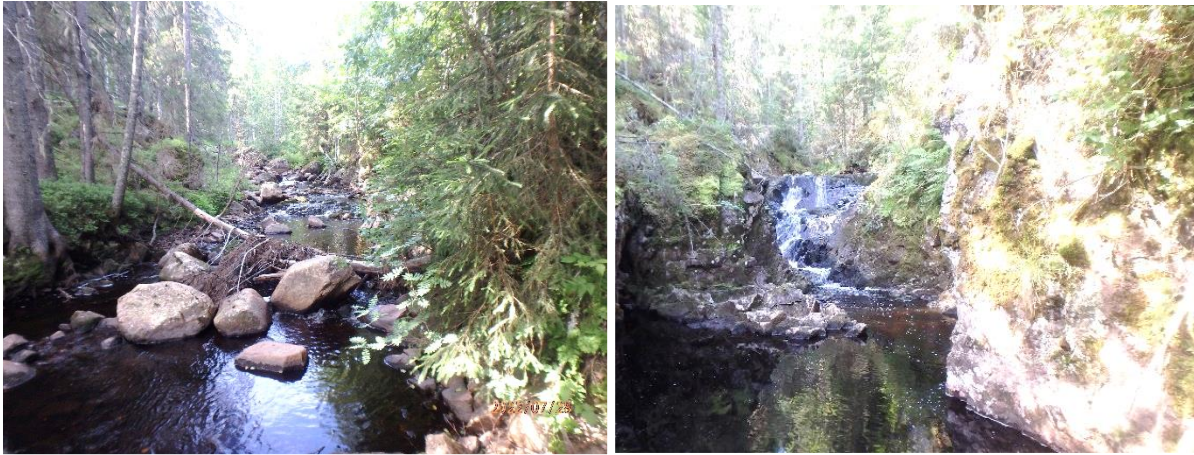
Rester av kvarndamm utgör ett litet vandringshinder. Genom försiktig trösckling . kan hindret bli passerbart så att laxartad fisk har möjlighet att hoppa över hindret. Genom en sådan åtgärd bevaras stockarna längre.

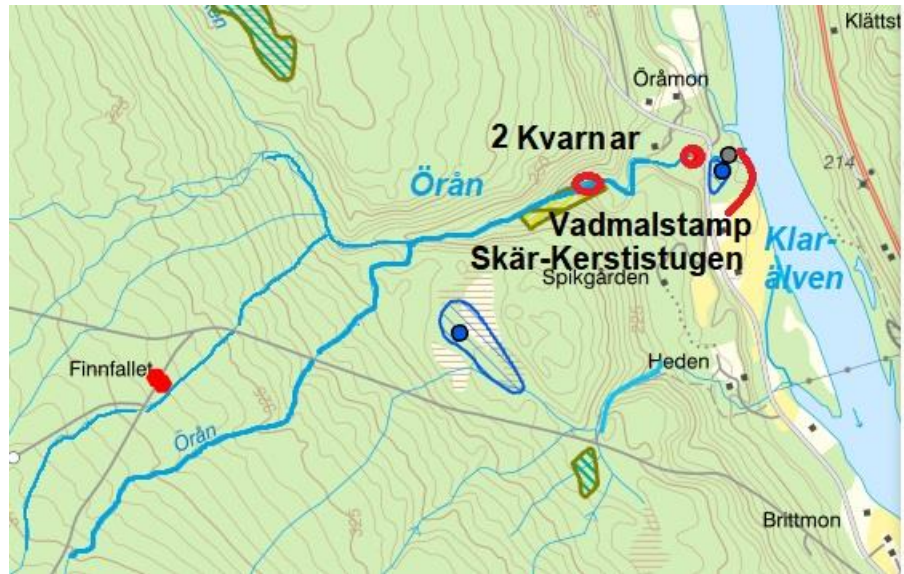
**Kvarnlämning 1.** bestående av en husgrund och rest av en fördämningsvall, 10 m l fördelat på ömse sidor av bäcken kallmurad av naturstenar. Vallen har haft en yttre träkonstruktion delvis bevarad intill själva bäcken. Platsen tycks stämma med en kvarnmarkering på Häradskartan
