Elindebolsbäcken

WA19271402

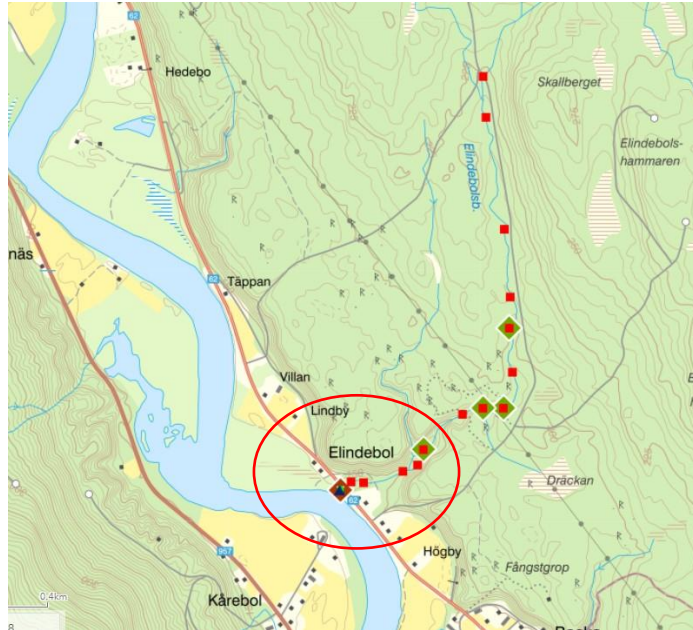
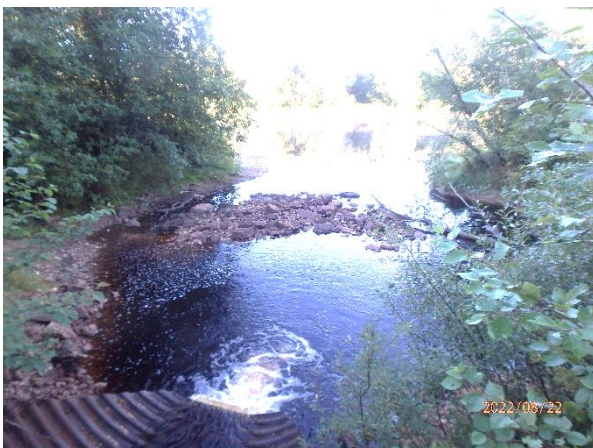
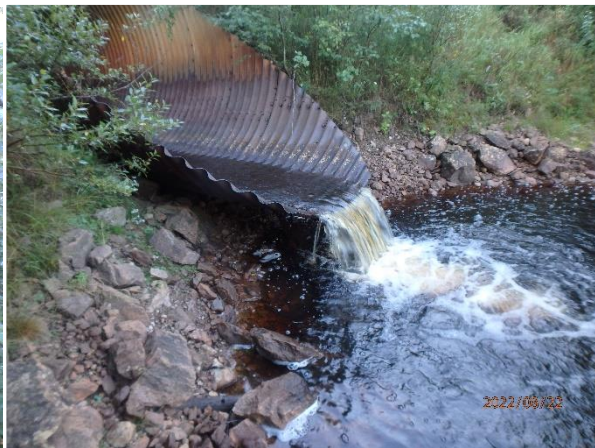
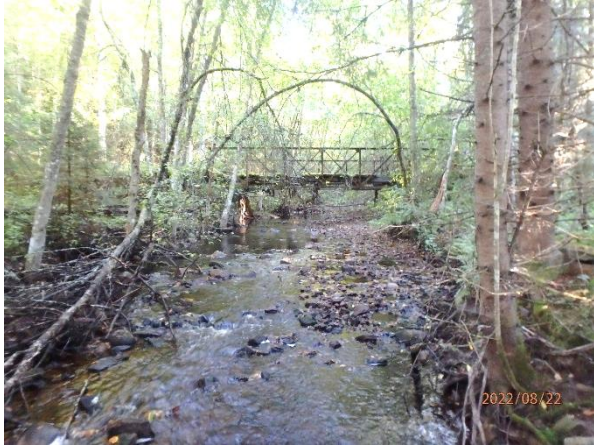
Vid fältbesöket observerades minst en hoppande öring vid den minst sagt fellagda trumman under RV62. Området nedströms trumman har branta kanter på sidorna, och skulle möjligtvis kunna trösklas upp. Men det bästa vore definitivt att byta ut trumman mot en större halvtrumma. Tröskling kan endast ses som en temporär åtgärd i väntan på halvtrumma

1. Åtgärda vägtrumman under RV62. Området nedströms trumman trösklas upp i väntan på utbyte. Detta planeras ske med bock och stenmaterial som läggs ifrån norra stranden. Berörda markägare är två: privat Elindebol 1:35 och 1:16. Torwby kommun. Nedre delen av bäcken i sin äldre lopp är satt som samfällt ägd, men är ännu inte utrett av lantmäteriet. Kontakt med Trafikverket och berörda fastigheter har tagits av VR. Nivån på trösklingen måste utföras av expert på plats.

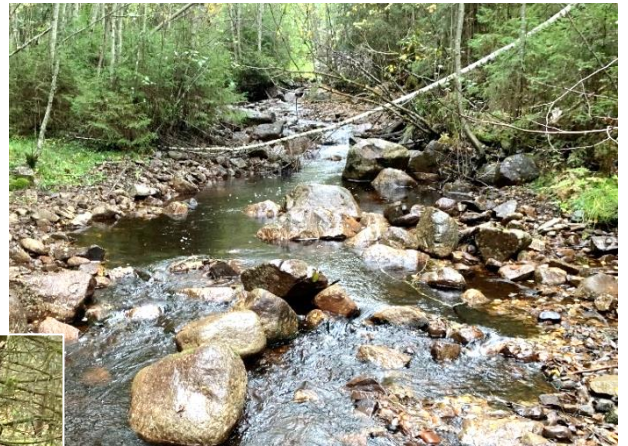
Foto över sträckan som elfiskades, det syns relativt tydligt att gruset som ligger på platsen är förhållandevis färskt och troligtvis fortfarande på väg neråt vid högflöden.
