# **PM - Utredning utrivning av 4 dammar**

**Upplundens avrinningsområde, Hagfors kommun**

2017-01-30

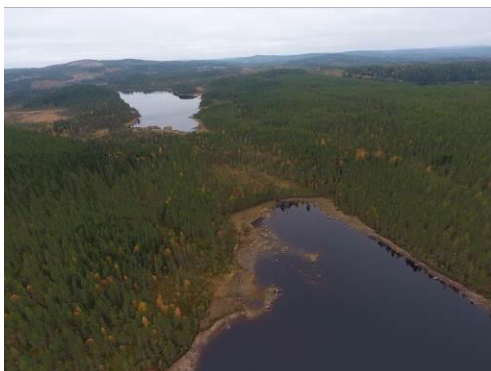
Dammen reglerar Älgsjön och utgörs av en långbyggd fyllningsdamm kombinerat med en utskovsdel av betong och stensättning. Dammen är i dåligt skick och läcker. Vid fältbesök 161013 låg vattenytan i Älgsjön ca 3 cm under dammens tröskelnivå pga läckage genom och under dammen.

**Figur 2.** Älgsjöns reglerdamm och delar av Älgsjön sedd från uppströmssidan. Längre bort i bild syns även Lankan. Norconsult 2016-10-13.

Utrivning av dammen sker genom att dammens tröskel och samtliga utskovsdelar rivs ut. Utriven betongmassor tas omhand enligt givna tillstånd. Totalt sett uppskattas betongmängderna uppgå till ca 4-5 m<sup>3</sup>. Omgivande fyllningsmassor släntas av med en släntlutning ca 1:2 och bottenbredden i sektionen genom dammen görs ca 1-1.5 m bred och botten utformas med jämn lutning.

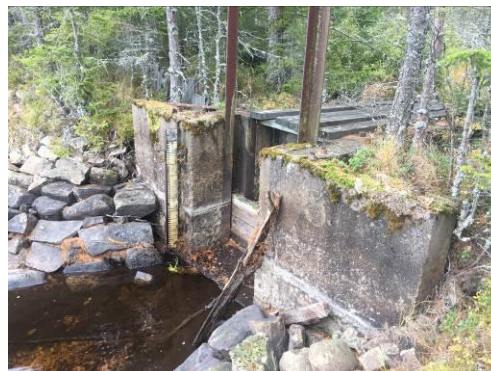
**Figur 3.** Älgsjöns reglerdamm sedd från uppströmssidan. På grund av läckage och låg vattenföring ligger vattennivån under dammens tröskelnivå. Bilden tagen 161013.

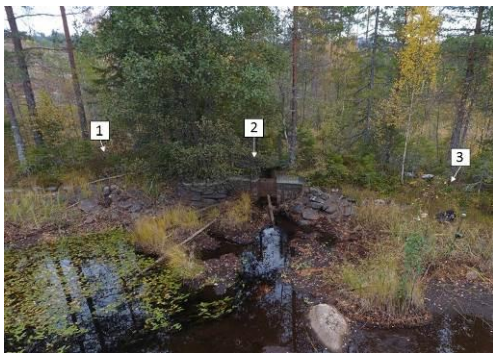
**Figur 4.** Lankans reglerdamm sedd från uppströmssidan. Norconsult 2016-10-13.

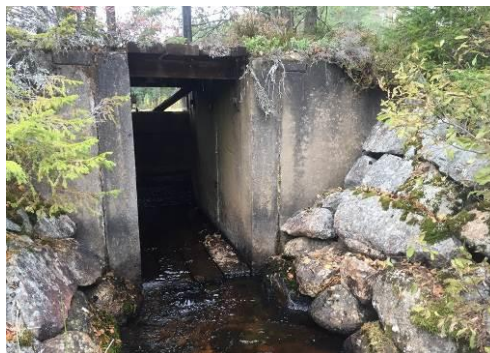
**Figur 5.** Lankans reglerdamm sedd från nedströmssidan. Norconsult 2016-10-13.

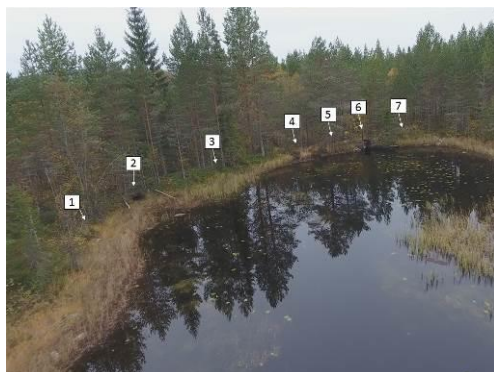
Dammen reglerar Ormräjtika och utgörs av en fyllningsdamm med en utskovsdel av betong samt ett flottningsutskov. Vidare finns en öppning i fyllningsdammen genom vilken vatten rinner.

**Figur 6.** Ormräjtikas reglerdamm sedd från uppströmssidan. Norconsult 2016-10-13.

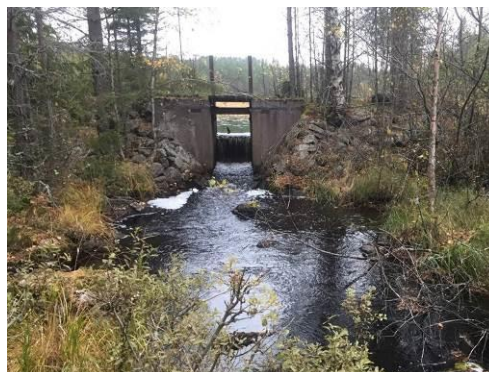
**Figur 7.** Ormräjtikas utskovsdelar (6) sedd från nedströmssidan. Norconsult 2016-10-13.

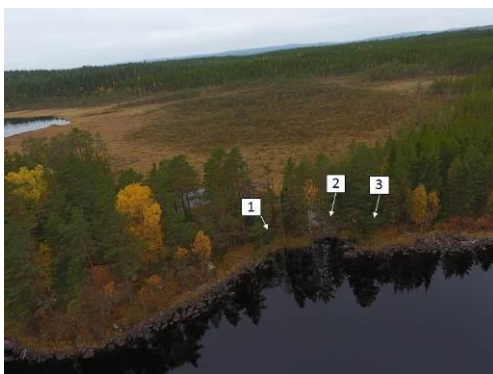
Dammen ligger i Ögsjöns utlopp mellan Ögsjön och Kvarntjärn och har troligtvis använts som nivådamm vid flottning. Dammen utgörs av en fyllningsdamm med utskovsdelar i trä. Dammen är i dåligt skick och har vid låga till normala vattenföringar endast en begränsad dämmande inverkan på Ögsjön. Vid högre vattenföringar bedöms dammen dämna något mer.

**Figur 8.** Ögsjöns reglerdamm sedd från uppströmssidan. Norconsult 2016-10-13.

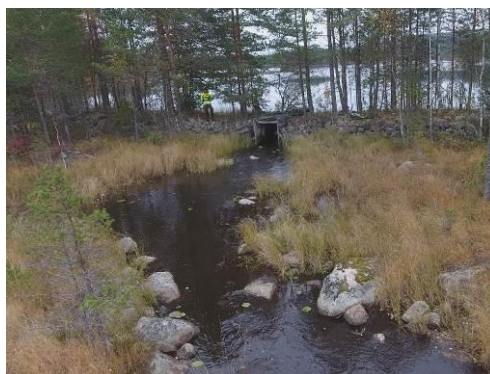
**Figur 9.** Ögsjöns reglerdamm sedd från nedströmssidan. Norconsult 2016-10-13.

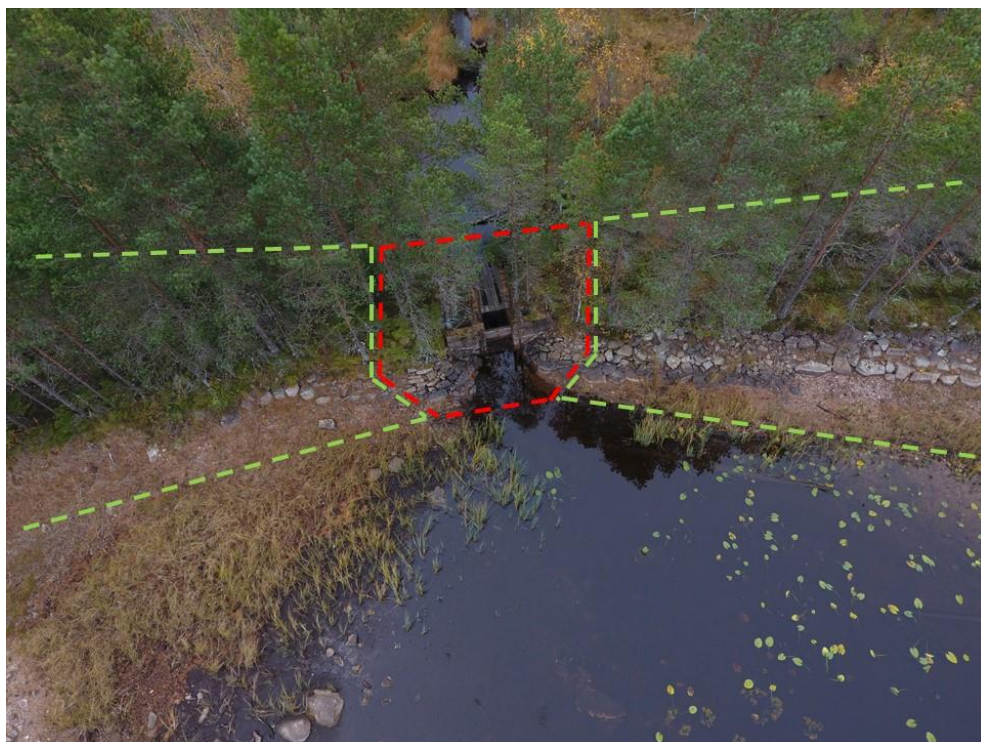
**Figur 10.** Älgsjöns reglerdamm sedd från uppifrån. Röd streckad markering visar delar som rivs ut. Grön streckad visar delar som lämnas. Norconsult 2016-10-13.

Resterande del av fyllningsdammen hamnar efter utrivning över högsta högvattenstånd och har därför inte längre någon dämmande inverkan. Dessa dammdelar får anses vara förenade med kringliggande natur och kan inte längre betraktas som vattenanläggningar.

Uppkomna massor i form av sten och grus från fyllningsdammen och stensättningen nyttjas inom området till biotopvård. Runt sjöutloppet återställs en naturlig strömnacke. Eventuellt sker viss tillförsel av stenblock och naturgrus.

Rivningsarbetet bedöms kunna utföras med en grävmaskin som eventuellt även utrustas med bilhammare.

Det saknas tillfartsvägar till dammen vilket komplicerar utrivningen något. Utrivningen föreslås därför ske vintertid så att maskiner kan nå dammen genom att ta väg över isen.

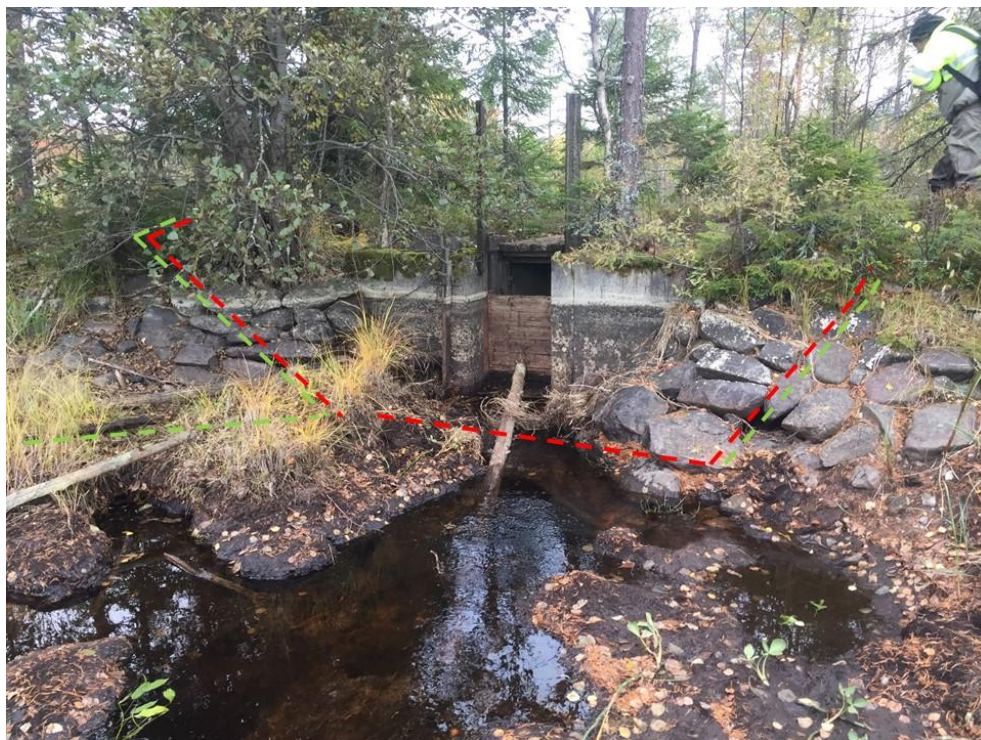
**Figur 11.** Lankans reglerdamm sedd från uppströmssidan. Röd streckad markering visar delar som rivs ut. Grön streckad markering visar delar som lämnas. Norconsult 2016-10-13.

Dammens tröskel och samtliga utskovsdelar rivs ut på samma sätt som beskrivs i kap 4.1.

Vid en fullständig utrivning bedöms betongmassorna uppgå till ca 4-5 m<sup>3</sup>. Vidare bedöms schaktmassor av sten och jord uppgå till ca 12 m<sup>3</sup>. Uppkomna stenfyllningsmassor används med fördel till biotopvård av sjöns utlopp.

Tillfart till Lankans reglerdamm är sker via närliggande vändplan. Från denna kan terränggående fordon nå dammen.

Åtgärder begränsade till att förbättra möjligheter för fiskvandring kan göras genom att befintlig träträskel rivs ut. Detta bedöms kunna skapa goda möjligheter för fiskvandring. Utskovet kommer dock fortfarande att vara relativt smalt vilket innebär att det fortfarande finns risk att det sätts igen av flyttuvor eller liknande drivgods.

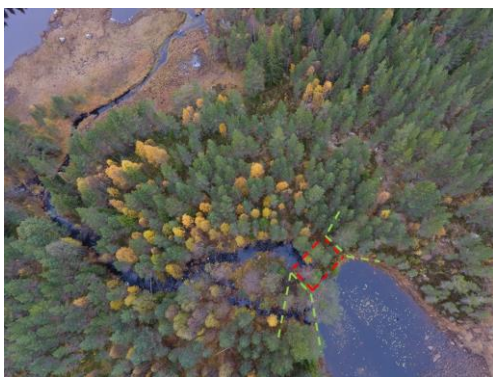
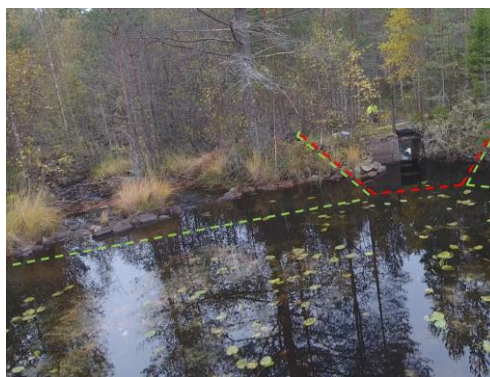
**Figur 12.** Ormräjtikas reglerdamm sedd uppifrån. Röd streckad markering visar delar som rivs ut, grön streckad visar delar som lämnas. Norconsult 2016-10-13.

**Figur 13.** Ormräjtikas reglerdamm sedd från uppströmssidan. Röd streckad markering visar delar som rivs ut, grön streckad visar delar som lämnas. Norconsult 2016-10-13.

Dammens träskel och samtliga utskovsdelar rivs ut liknande det som beskrivs i kap 4.1. Ormräjtika befinner sig längre ned i avrinningsområdet och tillrinningen är större. Bottenbredden genom befintlig dammsektion görs med en bottenbredd om minst 2 m.

Vid en fullständig utrivning bedöms betongmassorna uppgå till ca 4-5 m<sup>3</sup>. Vidare bedöms schaktmassor av sten och jord uppgå till ca 10 m<sup>3</sup>. Massorna bedöms kunna tas omhand i närområdet samt vid biotopvården.

Tillfart till dammen sker med hjälp av terränggående maskin och genom att skapa tillfartsväg.

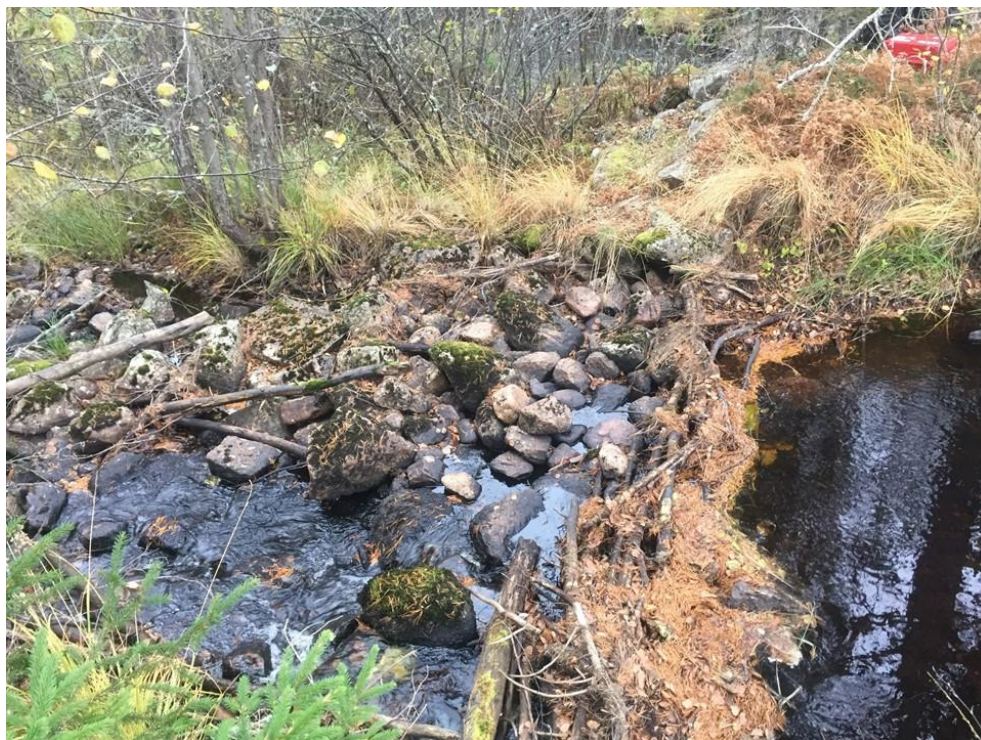
**Figur 14.** Öppningen i dammen där fiskvandring möjliggörs ifall vattenytan höjs så att flödet ökar. Norconsult 2016-10-13.

I väntan på att dammen rivs ut föreslås att vissa åtgärder görs vid Ormräjtika för att underlätta för fiskvandringen. Sättare läggs i utskovet för att höja vattennivån i dammen till strax under flottningsutskovet. På så sätt går vattnet genom öppningen i fyllnadsdammen vilken gör att vandring möjliggörs för åtminstone starksimmande fiskarter ifall flödet är gynnsamt.

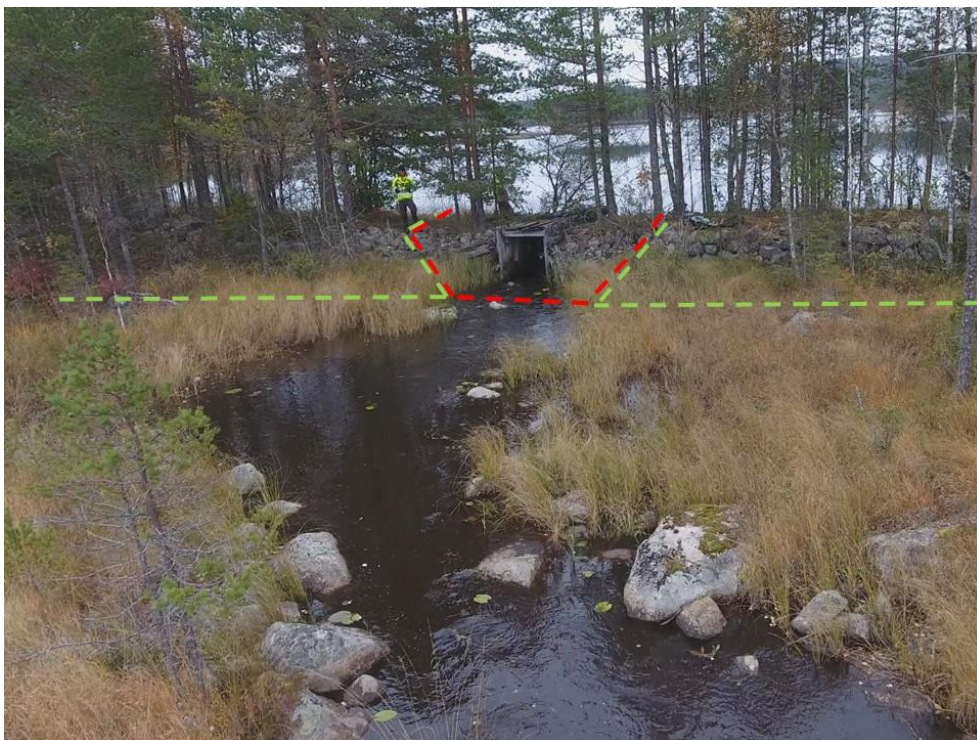
**Figur 15.** Ögsjöns damm sedd från nedströmssidan. Röd markering visar delar som rivs ut, grönstreckad visar delar som lämnas. Norconsult 2016-10-13.

Utrivning av dammen föreslås ske genom att utskovsdelar i trä avlägsnas och att en fri bredd om ca 2 m skapas med släntlutningar 1:2. Efter detta bedöms inte de kvarvarande dammresterna ha någon dämmande inverkan.

Schaktmassor av sten och jord bedöms uppgå till ca 14 m<sup>3</sup>. Huvuddelen av massorna bedöms utgöras av sten och bedöms med fördel kunna användas till biotopvård.

Tillfartsmöjligheterna till Ögsjödammen är dåliga. Åtkomst med maskiner bedöms antingen kunna göras genom att tillfartsvägar genom skogen görs eller genom att ta väg över isen vintertid.

För att möjliggöra fiskvandring avlägsnas samtliga sättare i utskovsdelen. Efter detta bedöms fiskvandring vara möjlig och dammens dämmande inverkan ytterst begränsad. Medelvattennivån efter åtgärd bedöms hamna bli relativt oförändrad jämfört med nuläget.
