Dammar i Halgåns avrinningsområde

Bakgrund

Sammanfattning

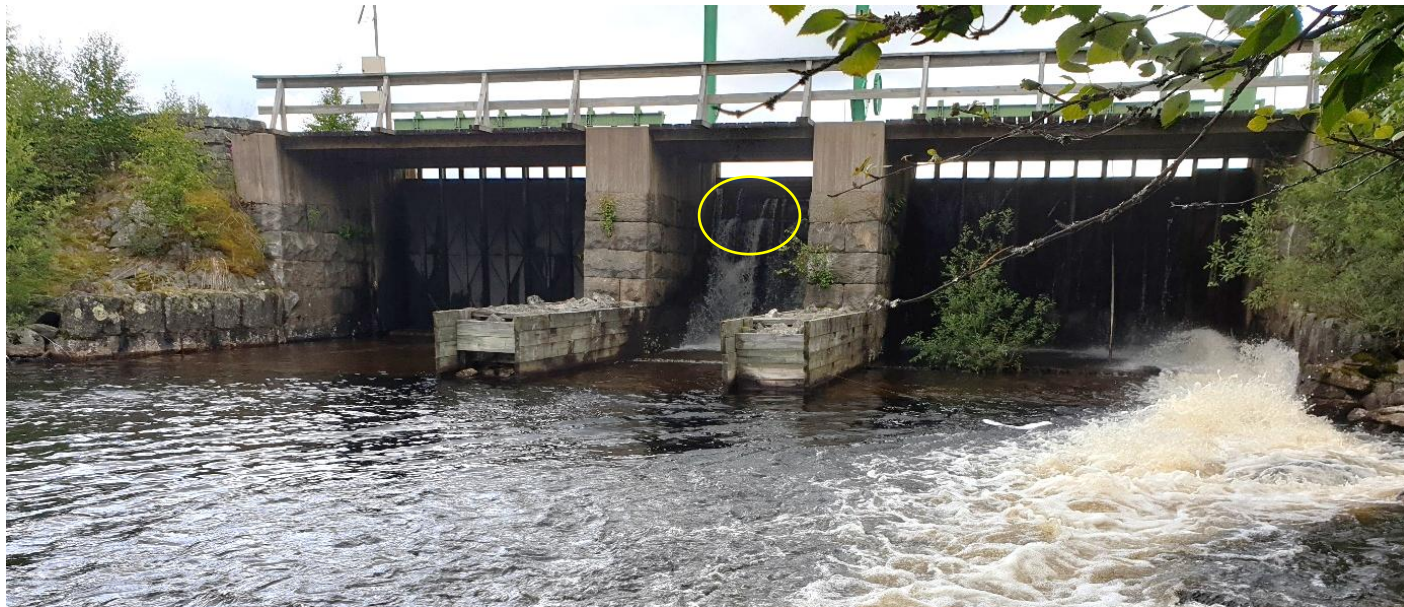
Bredsjödammen

Dammen består tre delar och är uppbyggd av gjutna pelare ovanpå huggna block av natursten. Utloppet delas av två stenfyllda träkistor. Utloppet kantas av kilstensmurar, c:a 75 m långa. Skibord av trä. Reglering sker idag med 6 +4 spettluckor av stål uppdelade i två sektioner (flodutskoven) Mittendelen (flottningsutskovet) regleras med sättar som idag justeras med ett kugghjul. Vid våra besök läcker flottningsutskovet på en ganska hög nivå. (röd ring) Jordvallar på båda sidor dammen, 100 resp 70 m. Ett båthus precis vid vattenbrynet då Bredsjön är fylld.

Våra förslag: Fiskväg förbi dammen blir ingen enkel åtgärd, måste utredas, kan kanske bäst ske på Värmlandssidan.

Mycket prioriterat är minitappning. Dels för öringen nedströms och dels för sjöns vattenkvalitet.

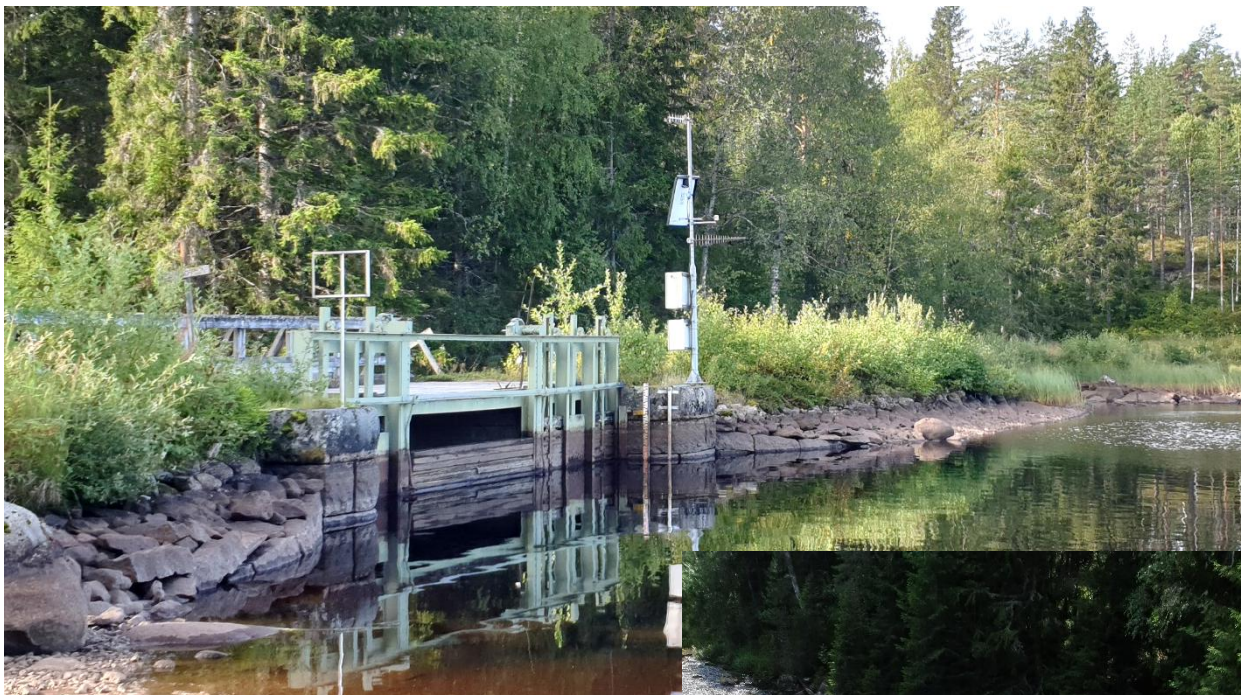
Åskakendammen

Vid fototillfället aug 2023 var sjön nästan tömd. Dammen består tre delar, varav flottningsutskovet i mitten regleras med sättrar, sköts med kugghjul så som vid Bredsjödammen. Spettluckor av trä på båda sidor. Utloppet inklätt med trä. Skibord av trä delvis trasigt. Vid våra besök läcker spettluckor. Långa jordvallar finns på båda sidor dammen,

Våra förslag: Fiskväg förbi dammen är mycket prioriterad pga öringförekomsten dokumenterad i sjön och bedöms som tämligen enkelt. Väster om dammen finns möjlighet till fiskväg i den gamla fåran, se Laga skifteskartan Månäs 1844 nedan

Om den här dammen blir kvar är minitappning mycket viktigt-dels för öringen nedströms och dels för sjöns vattenkvalitet.

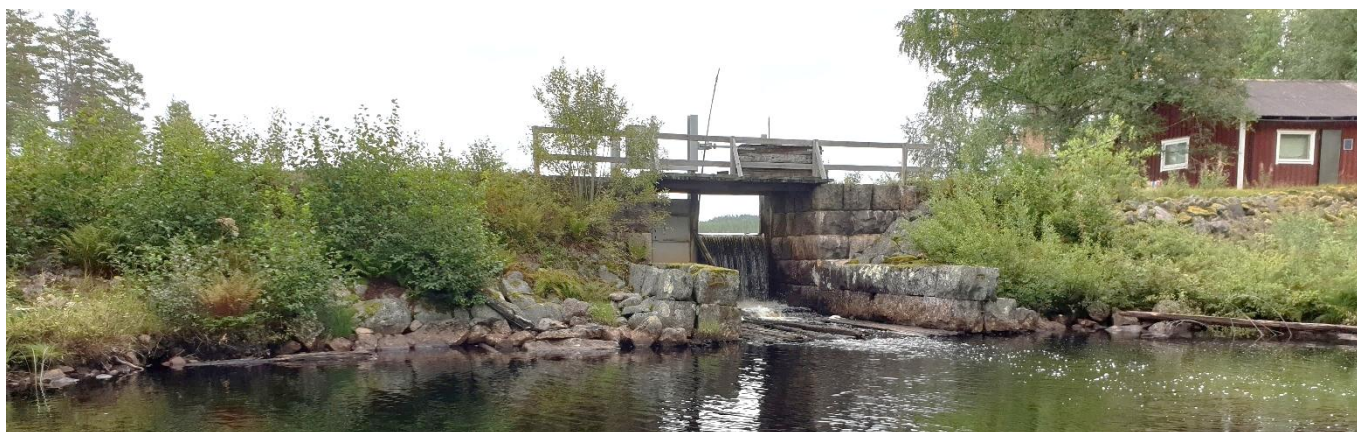
Dammen vid Västra Åssjön

Västra Åssjöns är en väldigt grund sjö, bara kring 3–4 m djup beroende på aktuell nivå vid dammen. Tillåten regleringen 2,55 m synes kraftig på en så grund sjö och tillämpas sannolikt inte idag.

Åssjödammen är ombyggd under senare tid med ställucka i tidigare flottningsutskov och sätтар i flodutskovet. Sätтарna används

sannolikt inte längre vilket ger en maxnivå på sjöytan kring 2 m över tröskeln-med överfall och lucka stängd, vilket är sjöns nivå på sommaren enl. boende.

Våra förslag Ett **omlöp görs på östra sidan genom dammvallen i en halvtrumma (gul markering på skissen t.h.)** mycket prioriterat för den lokala öringstammen som är kraftigt fragmenterad och finns nedströms dammen. . Om dammen ska rivas ut är det väldigt viktigt att dammbyggnaden och de långa landarmarna blir kvar

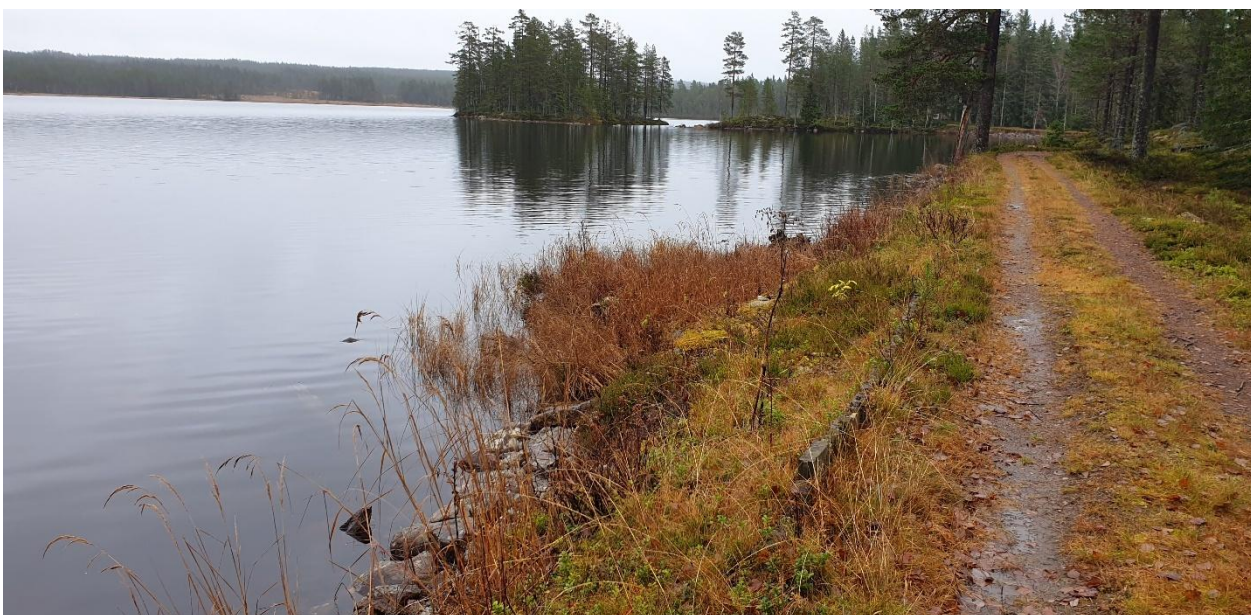
Foto på en av de i flottledsutslaget kallade myrarmar (citat utslaget 1921: 2 myrarmar 60 resp 53 m som bör höjas) foto när sjön ligger på normal sommarnivå, dvs c:a 0,5 m under DG..

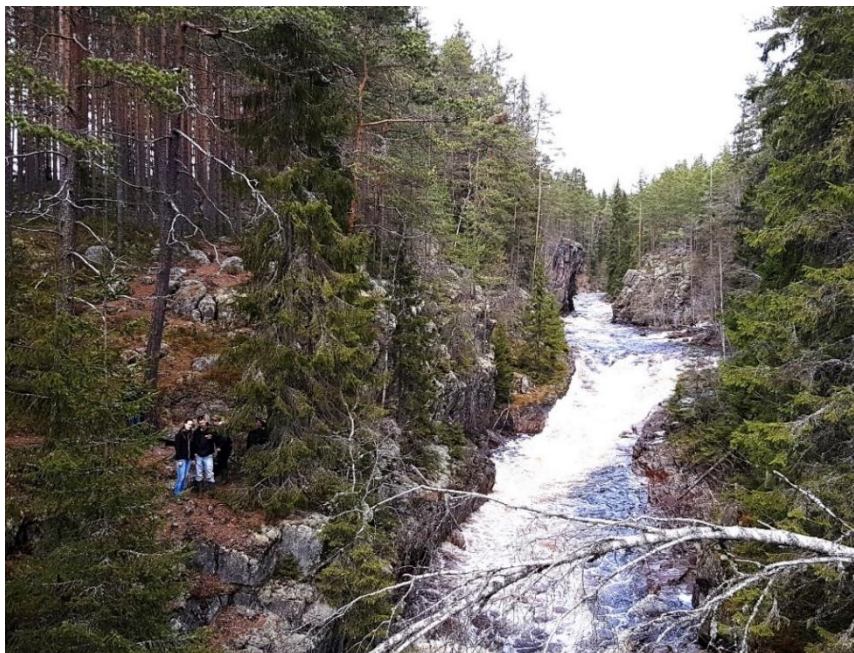
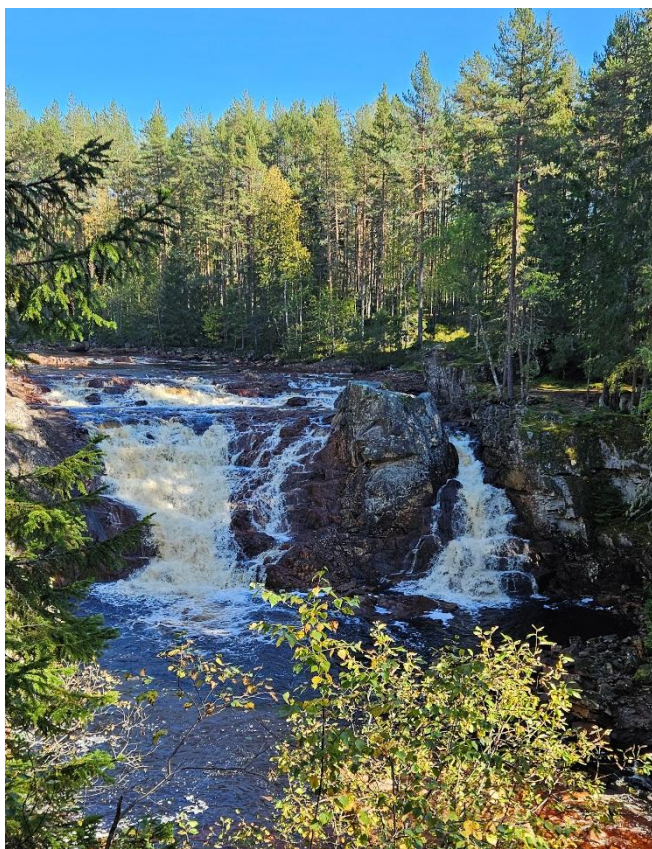
Kanjon nedströms Brattfallet vid två olika vattenföringar, foto från valvbron uppströms

Brattfallet normalt flöde t.v. nästan torrt t.h.

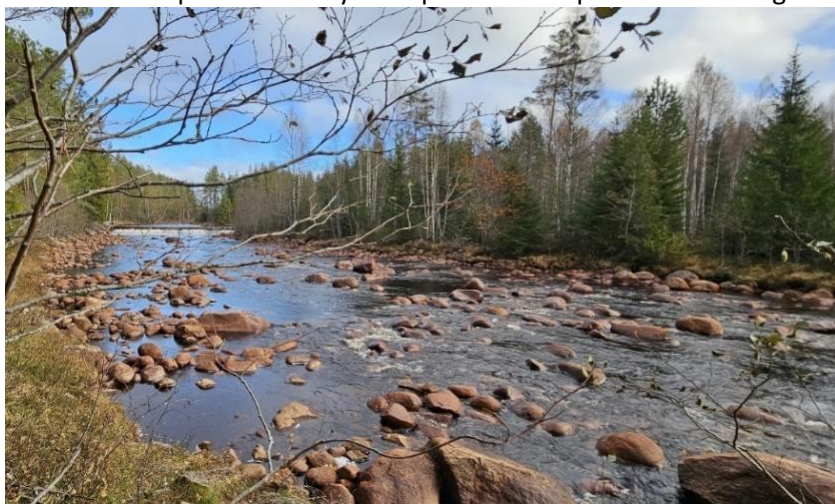
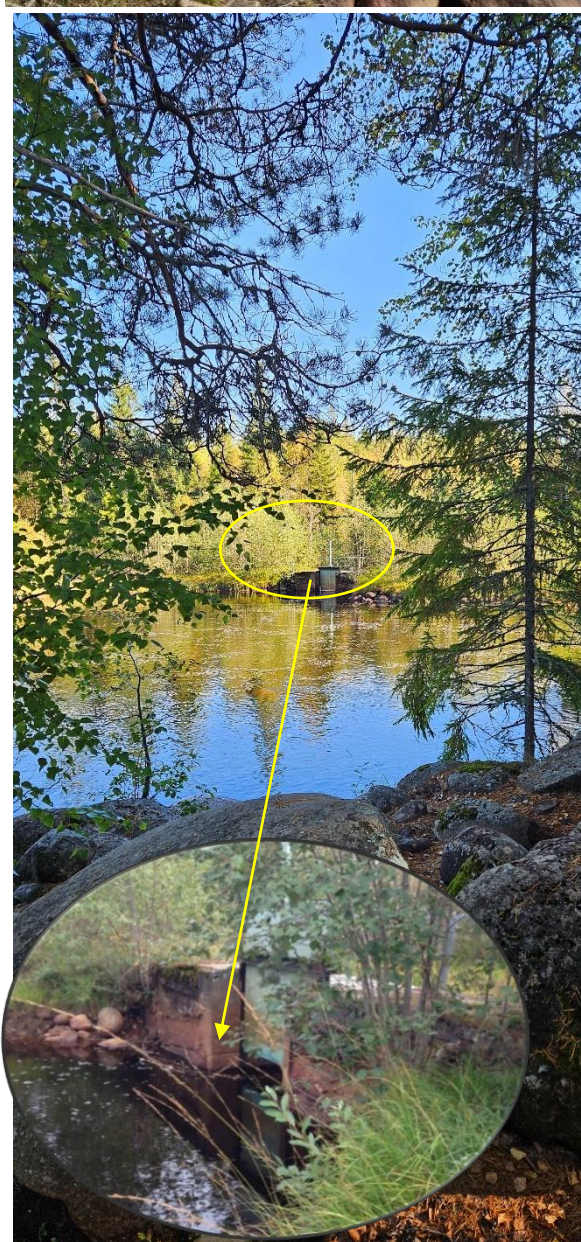
Sträckan uppströms Brattfallet är biotopvårdad upp till tröskeldammen, här foton på sträckan vid två flöden – foto på torrflåran syns en pil som visar på en av vandringleterna längst Halgån.

Tröskeldammen håller upp nivån till intaget till kraftverksdammen Gul ring på fotot t.v. och förstorat.

Mycket prioriterat är även att bygga en fiskväg förbi tröskeldammen, kanske på dammens östra sida där visst läckage förekommer. Gul ring foto t.h.

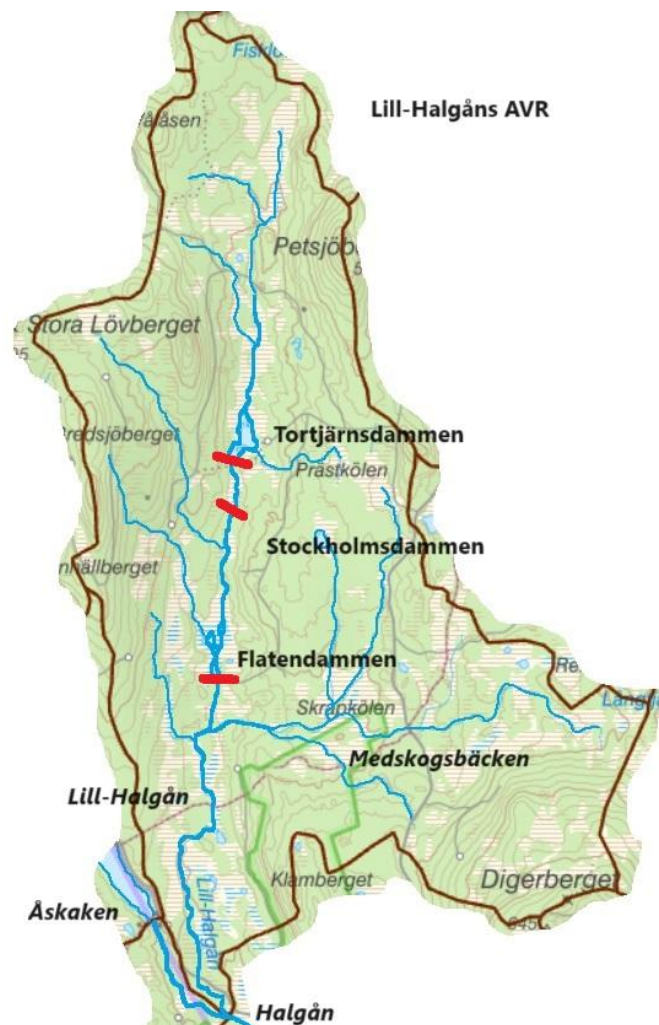
- Tortjärnsdammet, dämmer c:a 1,5 m. Tämligen gott skick.
- Stockholmsdammet är helt trasig, men rester dämmer c:a 2–3 dm bl.a. genom stötbordet som är i bra skick.
- Flatdammet, håller på att haverera då konstruktionen för sättarna är trasig. Dämmer c:A 1,5 m.

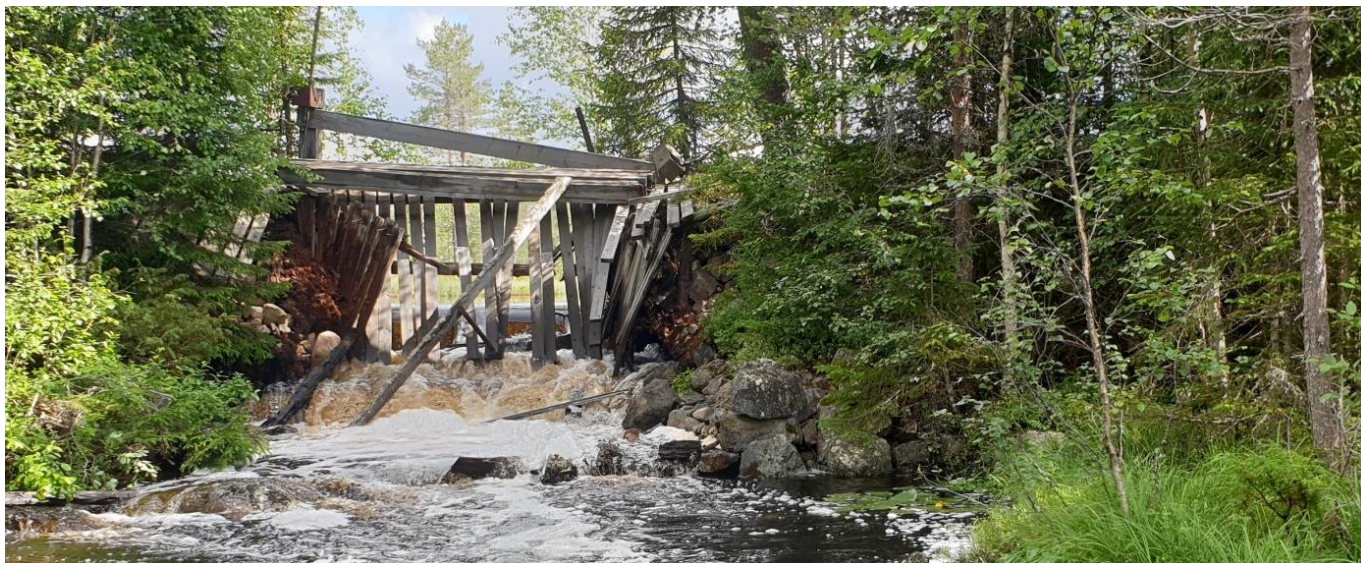
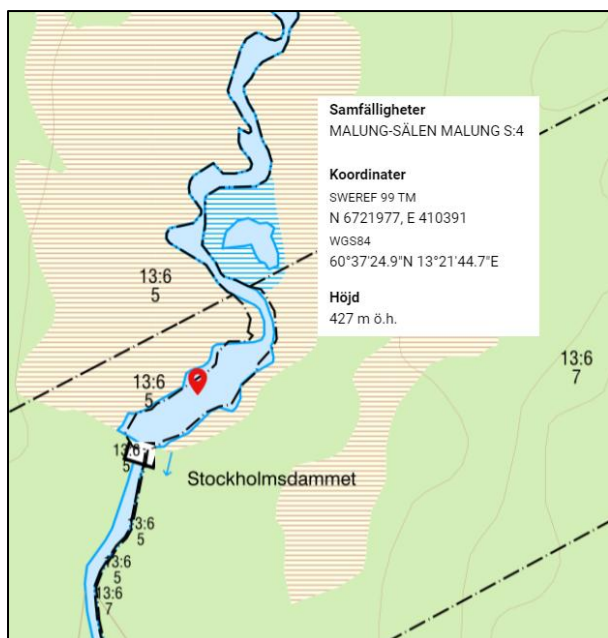
Stockholmsdammet

Dammes är satt i nedbrytning. Det sker idag ingen nivåhöjning uppström mot hur läget var i mitten av 1800-talet, vilket syns på kartan. Vid flottningen så kunde denna damm höja nivån uppströms med hela 2,8 m – vilket torde ha medfört en vattenyta ända upp till Tortjärnsdammet. Idag dämmer resterna upp c:a 0,5 m vid högvatten (läget 14 juli 2023) och stötbotten utgör ett hinder. Som övrigt i Lill-Halgån är fastighetsbildningen samfällt – idag Malung S:4.

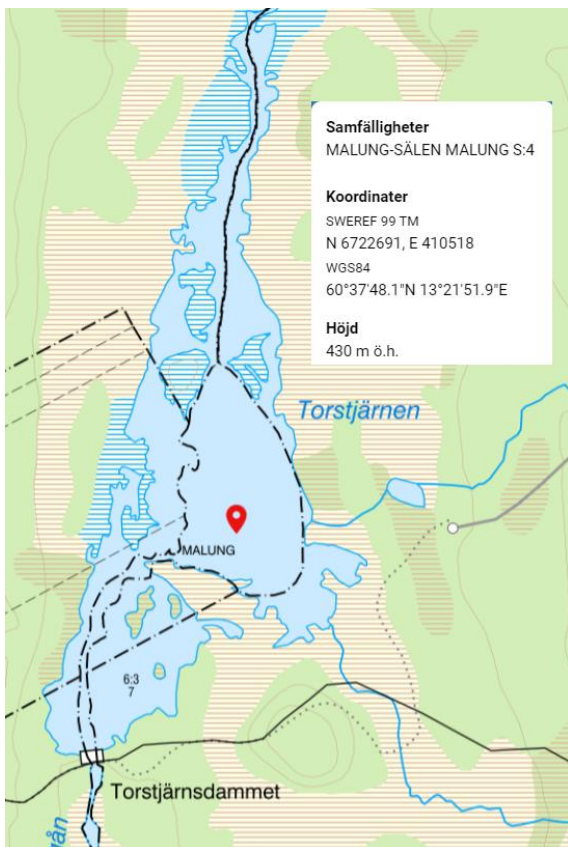
Tortjärnsdammet

Dammet har renoverats 1960 enl. märkning. Flottning i Lill-Halgån pågick sannolikt då.

Vi bedömer att dammen är en äkta flottledsdamm dokumenterad i flottledsutslaget. Dammen bör tas bort men landdammar bevaras så långt möjligt. Den gamla leden bör medföra att en bro blir kvar.

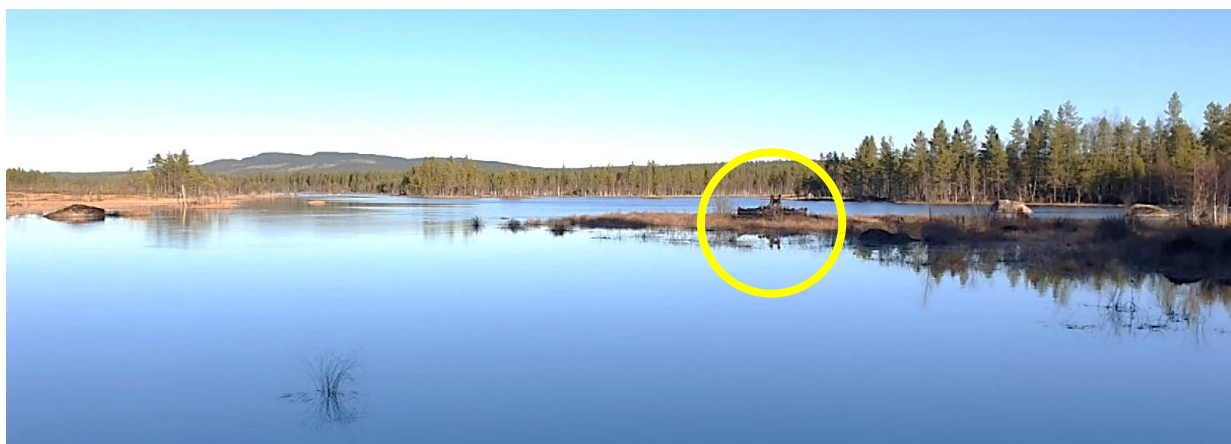
Vid utloppet av Länsmansflån finns Granbergsdammen som håller sjönivån kring 375 m.ö.h. Den regleras inte idag. Från öster till väster (Länsmansflån i rygg) dammens beskrivning i flottledsutslaget: Bank 75 m (norrut till båthuset), Landarm 10 m Landfäste 1,5 m Sluss 4,5 m med 4 luckor (*idag överfall*), Pelare 1,5m, Sluss 6,5 m med 7 luckor (*som idag läcker lite*) pelare, Sluss 1,5 m (*idag överfall*). Landarm 10 m, Bankar 30 och 60 m. **Dämningshöjd 1,85 m eller 0,5 m högre än högvattennivån.** – obs viktigt att kolla trösklar vid ev fiskväg, så inte hela våtmarken sänks, vår kommentar.

Foto uppströms dammen där anordningen till spelt för länsen syns, gul ring.

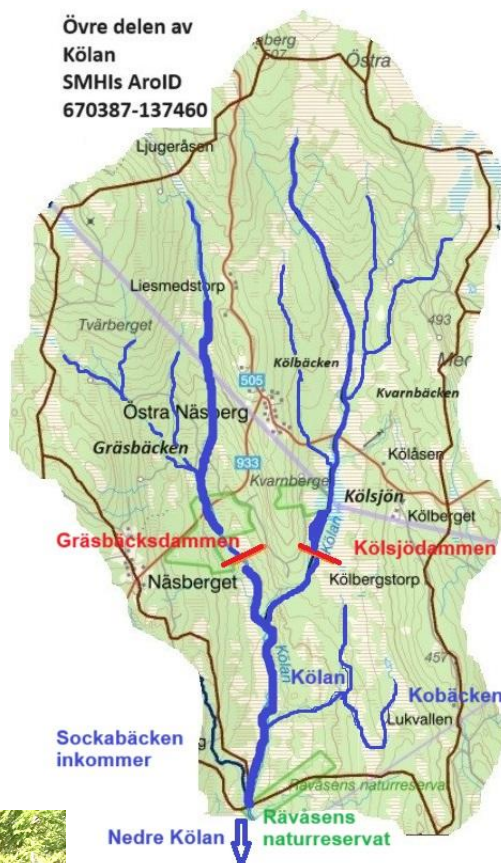
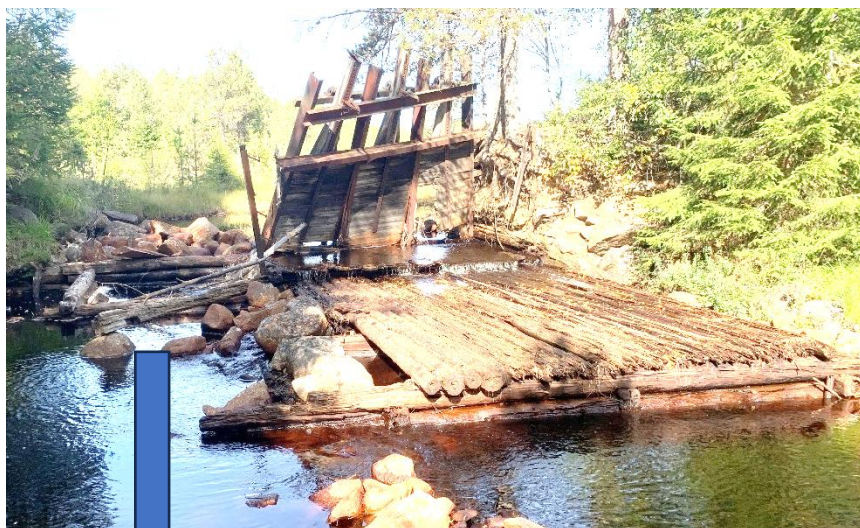
Dammen bestod av: Landarm 31 m
Kista 3*2,7
Sluss 3,8 m med tre luckor 1,7 m djupa (idag är en lucka borta och två hänger på trekvart)
1,25 m dämmningshöjd
Kista 3 m
Landarm 31 m
Fiskväg bör enkelt kunna ordnas i dammens västra hörn. Foton ovan vid lågvatten i aug -23

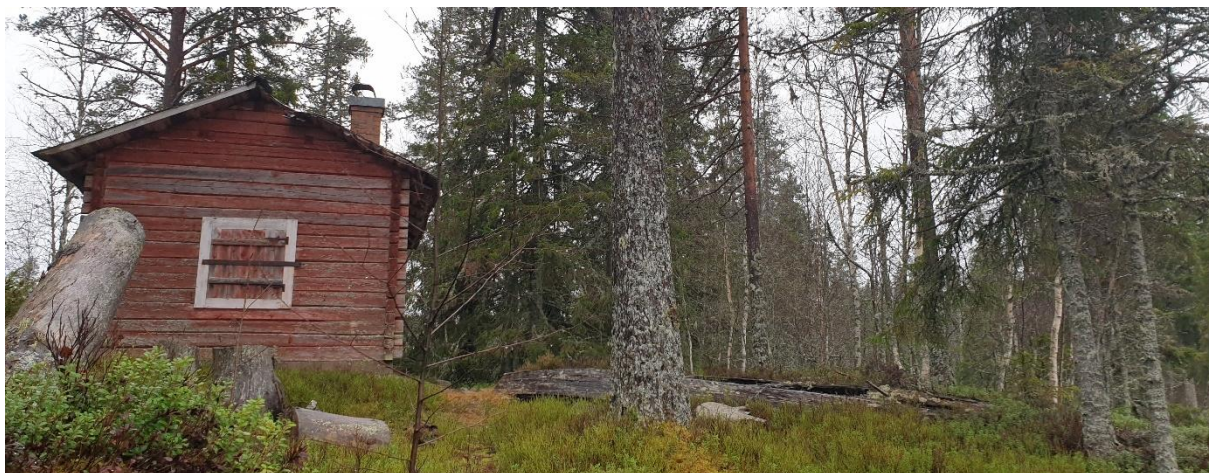
Taket behöver lagas på Flottarestugan, skada pga. fallande träd. Det fanns en Gästbok i kojans, som där benämns som Kölns dammkoja. Två foton visar kojans interiör från flottartiden

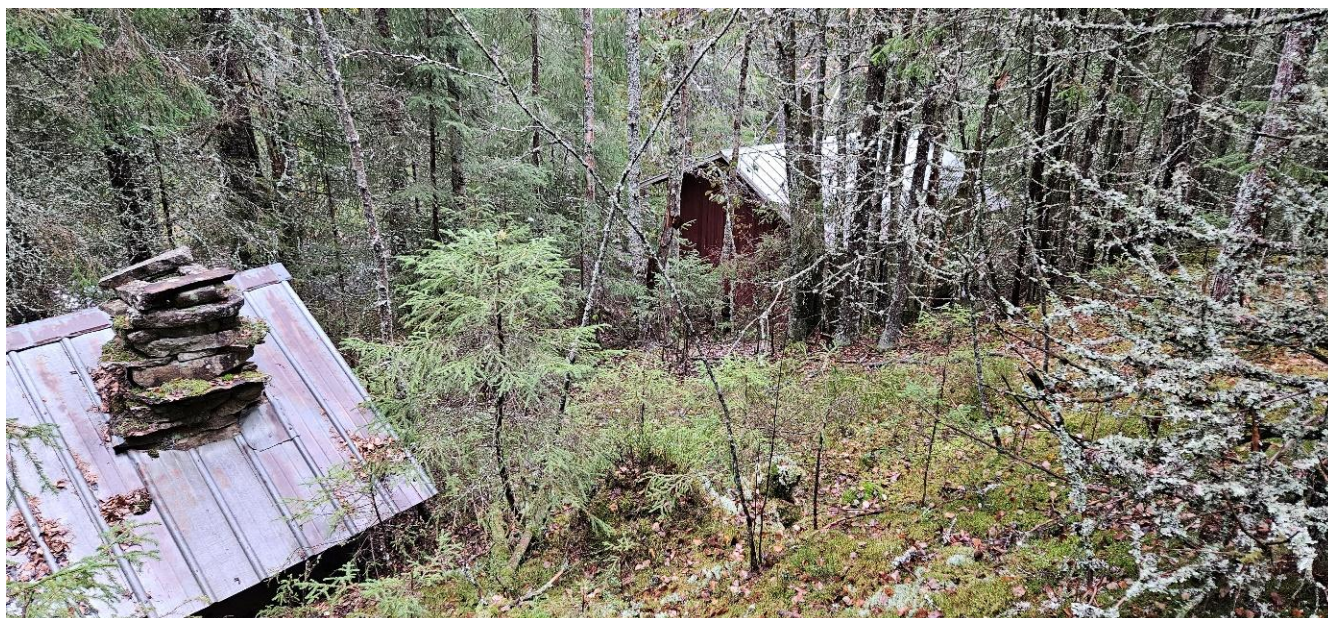
Kvarnen och mjölnarstugan

Mjölnarstugan ligger lite högre upp än kvarnen. Byggnaderna är bevarade tack vara plåttaket. Dock håller granar mm att täta kring den, och här behövs röjning! det faller ner material på kvarnstenarna som
