Nedre delen av Kölan upp till Sockabäcken

Utredning Kölans nedre del

Klarälvens vattenråd, Anna Sjörs

2025-01-15

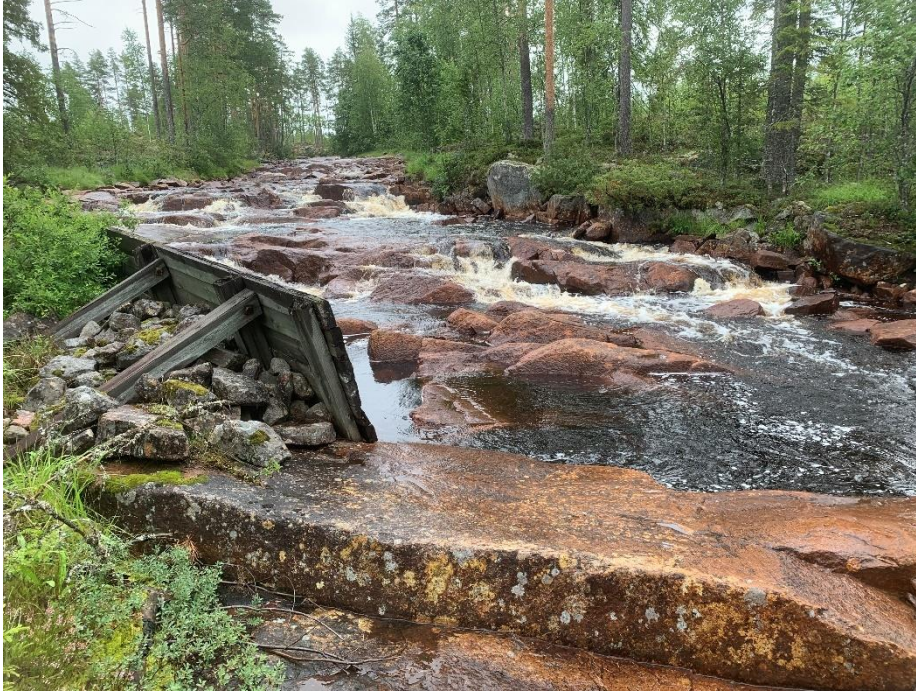
25 m lång styrskärm i trä vid ett sprängt fall

I arbetsorder för flottleden 1921 står att bergudde ska bortsprängas.

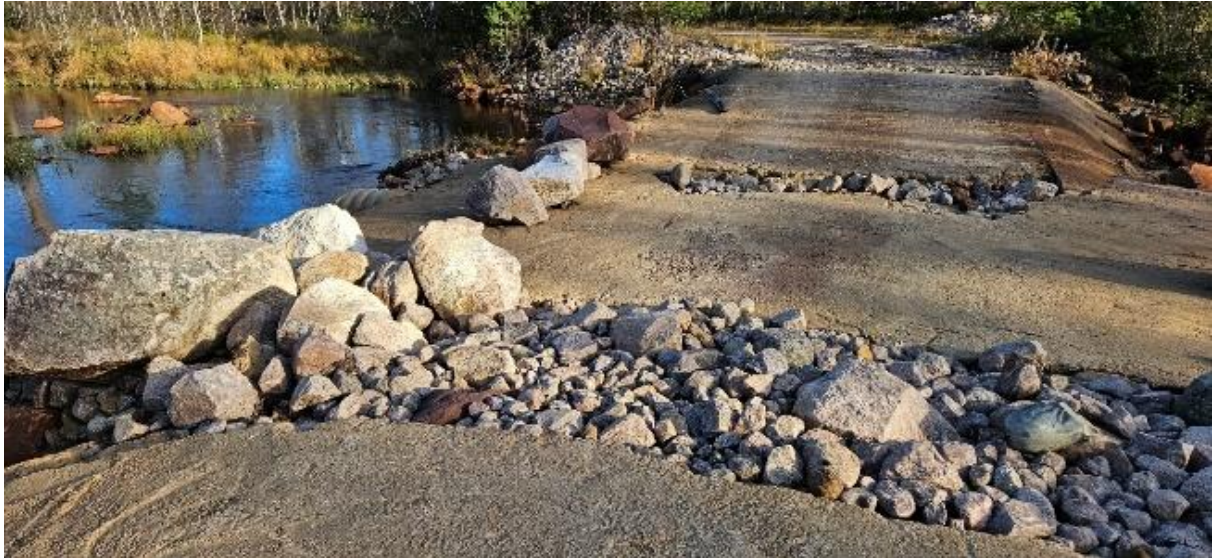
Betongöverfarten

Lite om juridiken kring betongöverfarten: Ingen anmälan om bygget gjordes innan den uppfördes som en förbättring av tidigare vägöverfart. Markägaren fick därför först föreläggande av länsstyrelsen att ta bort hela betongkonstruktionen och trummorna. Markägaren överklagade detta, och Miljööverdomstolen fastställde konstruktionen så som en broöverfart. I ett samråd kom markägaren och Länsstyrelsen överens om att en broöppning på 3 m skulle göras där fisken kunde vandra och att de äldre trummorna skulle vara kvar. Länsstyrelsen förelade därefter markägaren att utföra detta före år 2013. Idag är betongen på två mindre sträckor borttagna, men det är tveksamt vad detta egentligen har för funktion.

Vår bedömning är att fisken kan vandra då flödet är så höga att det rinner över betongen, men att trummorna under betongen kan vara svåra att forcera då det bli kraftig ström här. Då öringen finns nedströms överfarten, men inte uppströms i de återkommande elfisken som gjorts vartannat år, se sid 5. så är vägöverfarten nog att betrakta som ett partiellt vandringhinder och förbättringar vore önskvärt.

Förslag på åtgärd: Bäst vore överväga att bygga en riktig bro med en eller flera halvtrummor så att flodbädden blir i ursprunglig nivå.

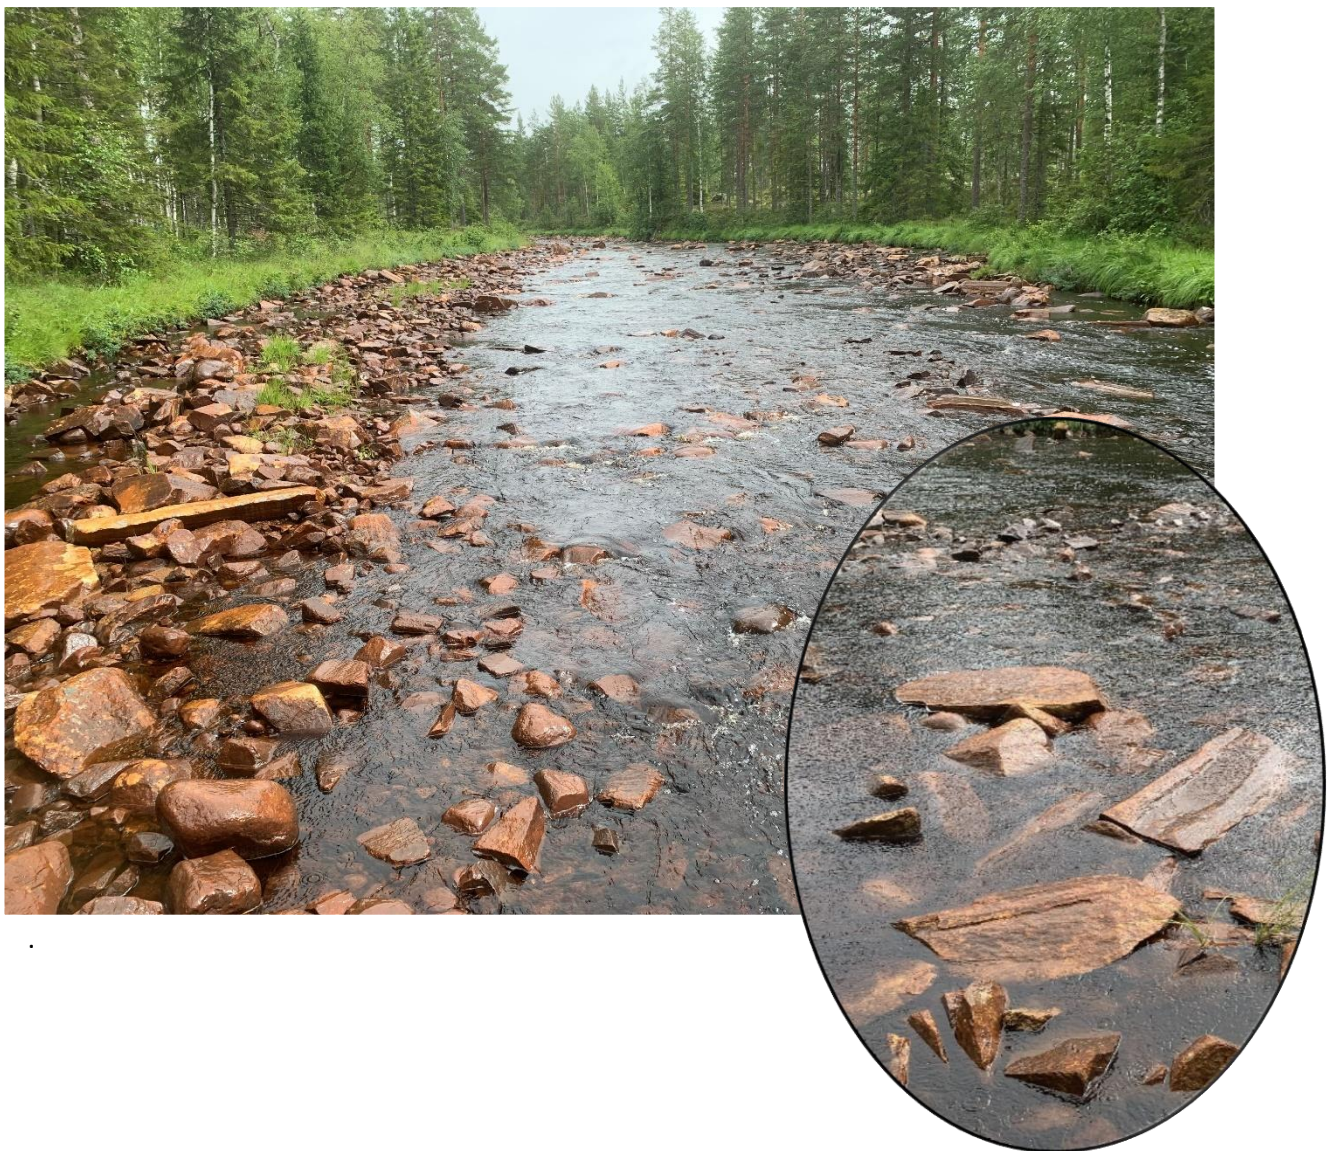
Sträcka 6

En strömmande stenrik sträcka genom kullig moränmark. Sträckan bedöms som försiktigt rensad. - rens på stränderna delvis sprängd sten. Avsaknad av stora block Förslag: Få ut de enstaka blocken och krosstener som finns tryckta mot kanten, tillför ved.

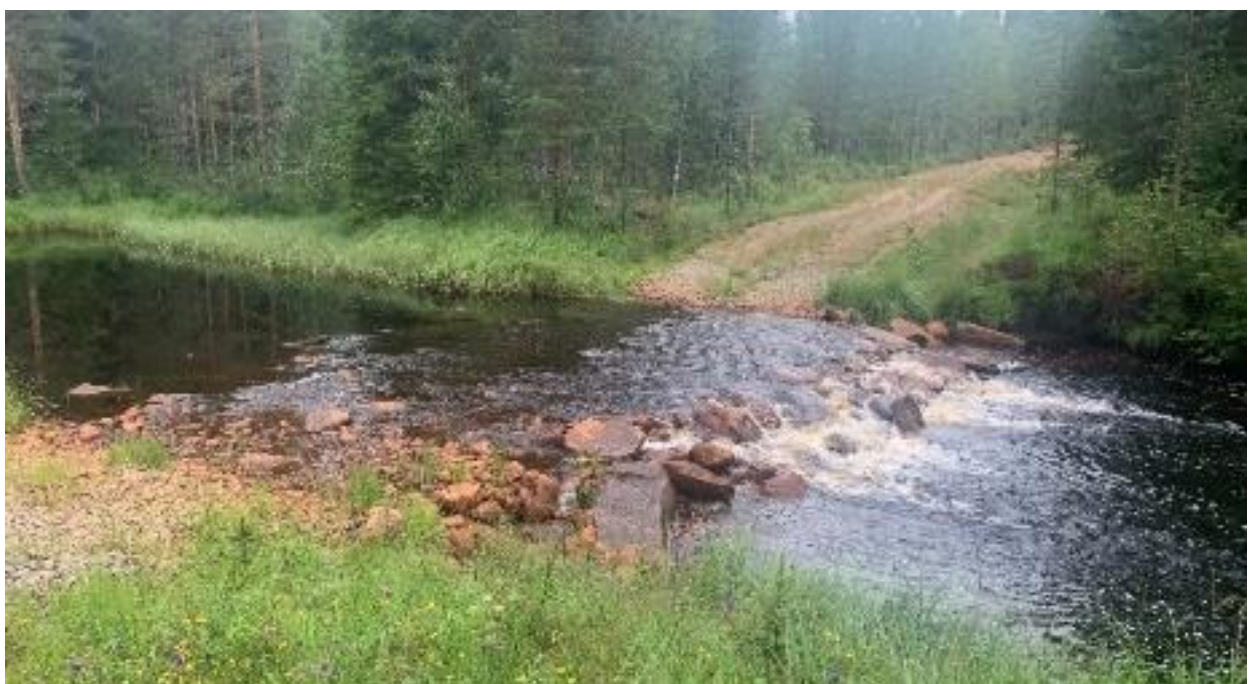
Sträcka 8 och 9

Kölan rinner här strömmande och ganska rakt. En vägöverfart leder från Näsbergsvägen österut. Vägöverfarten av krossten är ett vandringhinder vid låga flöden och dämmer sträckan uppströms några dm.

Åtgärder: Minska fördjupningen genom att tillföra ved, **Vägöverfarten bör åtgärdas. Förslagsvis genom att bygga en halvtrumma.** Då sänkt nivån uppströms vilket är bra vid Rösäckens mynning, se nästa sida.

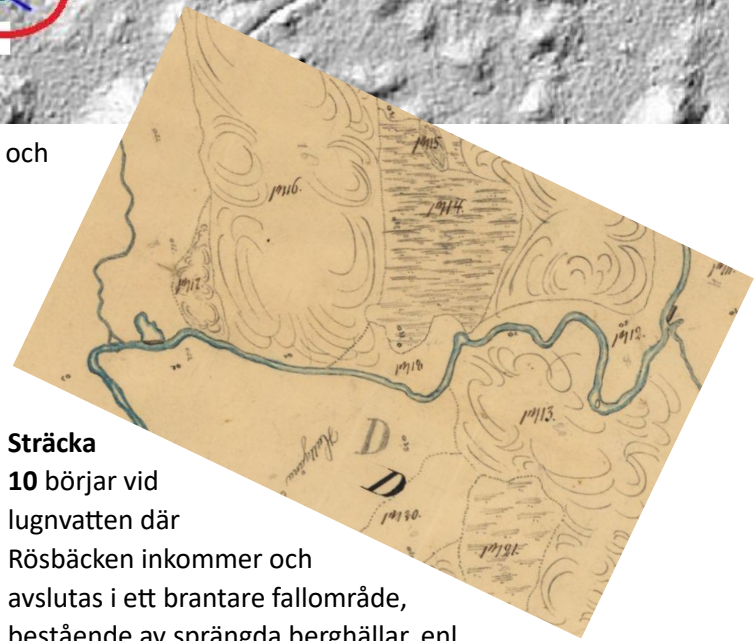
Stenrens finns upplagt som täpper ett större sidofåra strax uppströms där Rösbäcken inkommer. Fallhöjden är fördelad på två mindre nackar. Detta betecknas som ett övrigt hinder. Förslaget är att återföra försiktigt rensad krossten av större dimension och tillföra ved som förankras

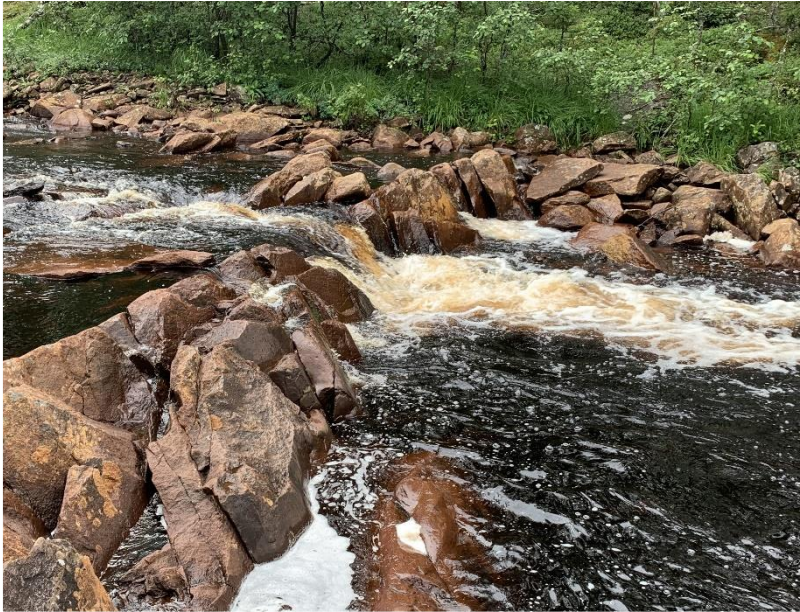
Foto på sprängd nacke, betecknat som övrigt hinder.

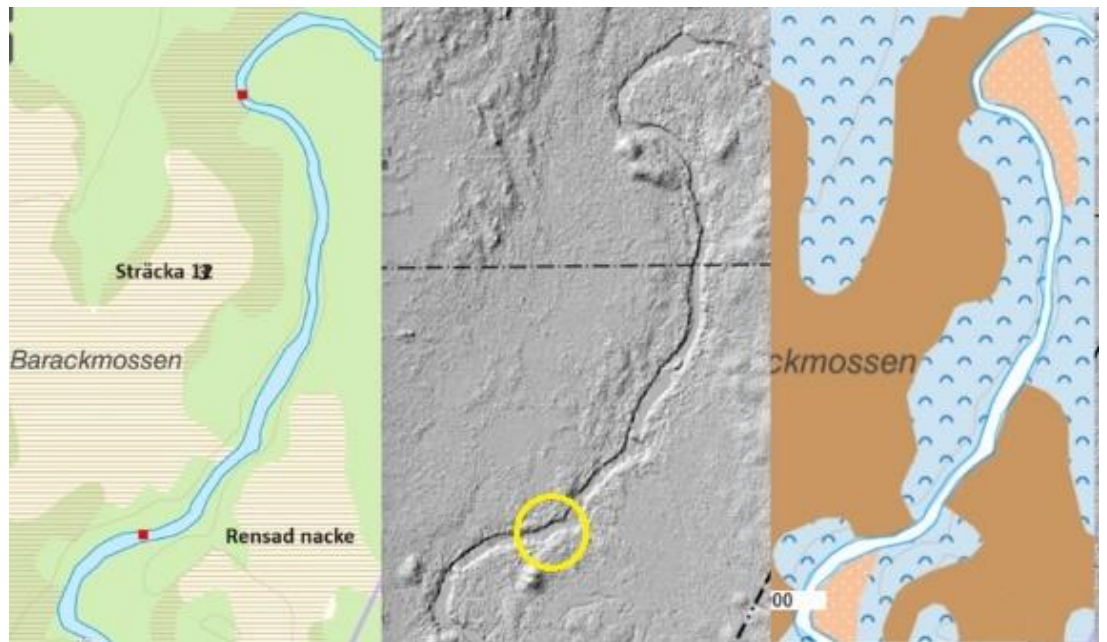
Sträcka 13

Sträckan är svagt strömmande i finkornigt sediment. Lek, uppväxt och ståndplatser är bedömt med 2:a – möjligheter finns.

Sträckan bedöms som försiktigt rensad, men kan vara åtgärdad med trösklar och halvtrösklar

Förslag: Sprid ut rensat stenmaterial.
