Åssjöälvens avrinningsområde och Halgån vid Länsmansflån

Utredning Åssjöälven och Länsmansflåen i Halgåns avrinningsområde

Granbergsdammen vid Länsmansflån

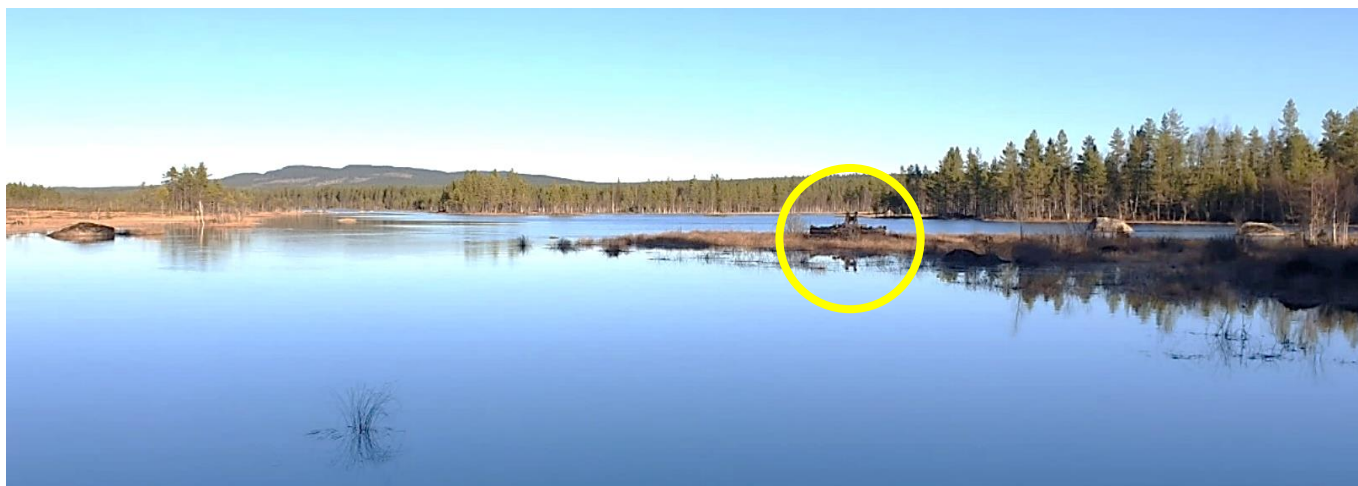
Foto på Länsmansflån från dammen, inringat rest av spelplats till länsen.

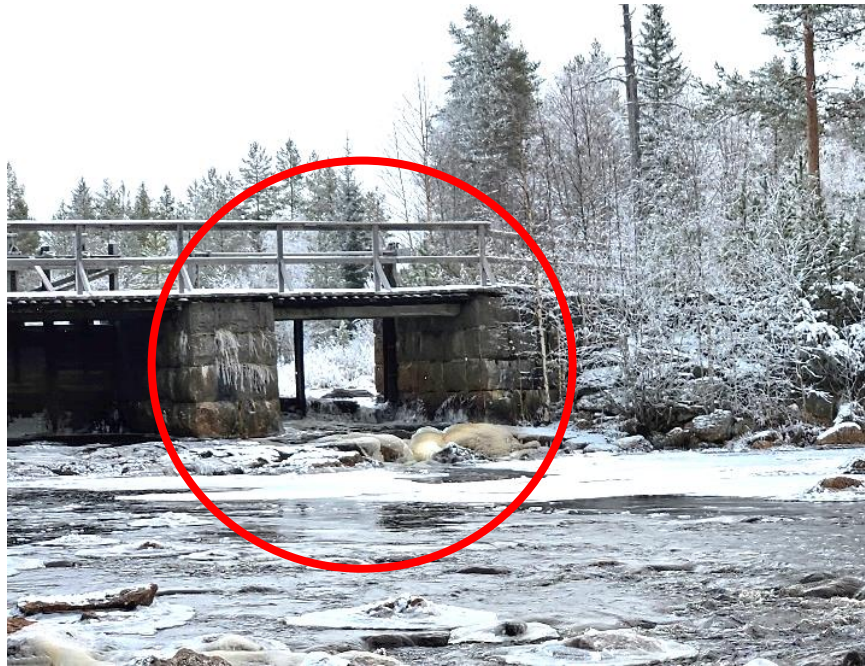
Alt. 1 Det vore tämligen lätt att göra en fiskväg i östra utskovet. Oklart hur botten ser ut här. Flata stenar är hopnitade med järnband nedströms luckutskovet. Sannolikt finns även stötbotten i form av timmer som då måste tas bort försiktigt. Om man väljer detta alternativ bör man förstärka landarmen, se nedan.

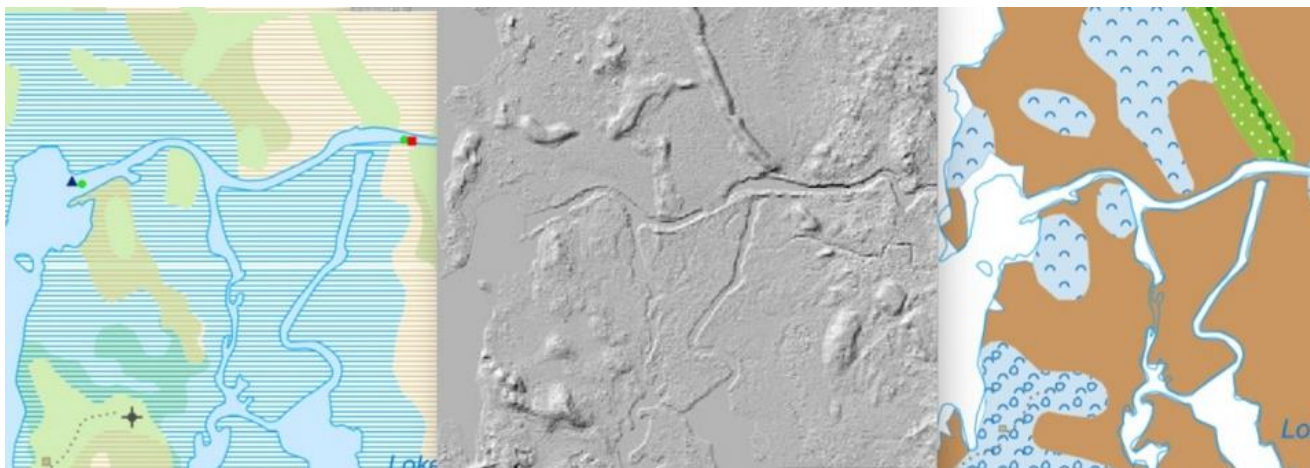
Sträcka 1

Sträckan är omgrävd i samband med att dammen i Länsmansflån byggdes då man ville få flottvatten och virket från Åssjöälven ner i Länsmansflån före vidare flottning nedströms i Halgån. De vattenfårar som är utritade blåa på kartan är inte passerbara, utan denna lugnflytande sträcka bedöms som grävd. Viss tillgång till ståndplatser finns.

Två foton från inventeringen aug 2023 visar sträckans karaktär.

Vid mynningen i Länsmansflån

Sträckslut: där Åssjöälven är grävd genom åsen

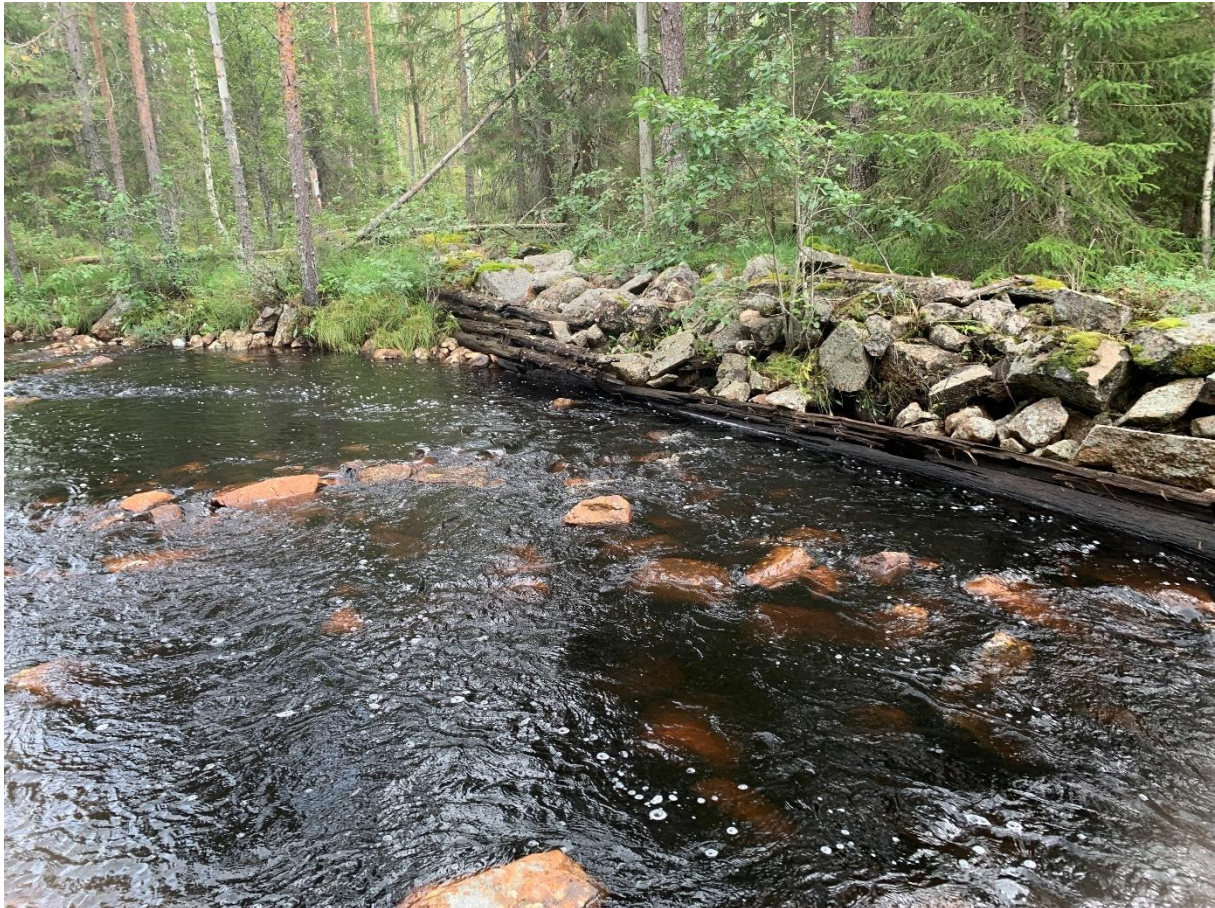
Foto på del av stenvallen som vallar in den nya sträckningen.

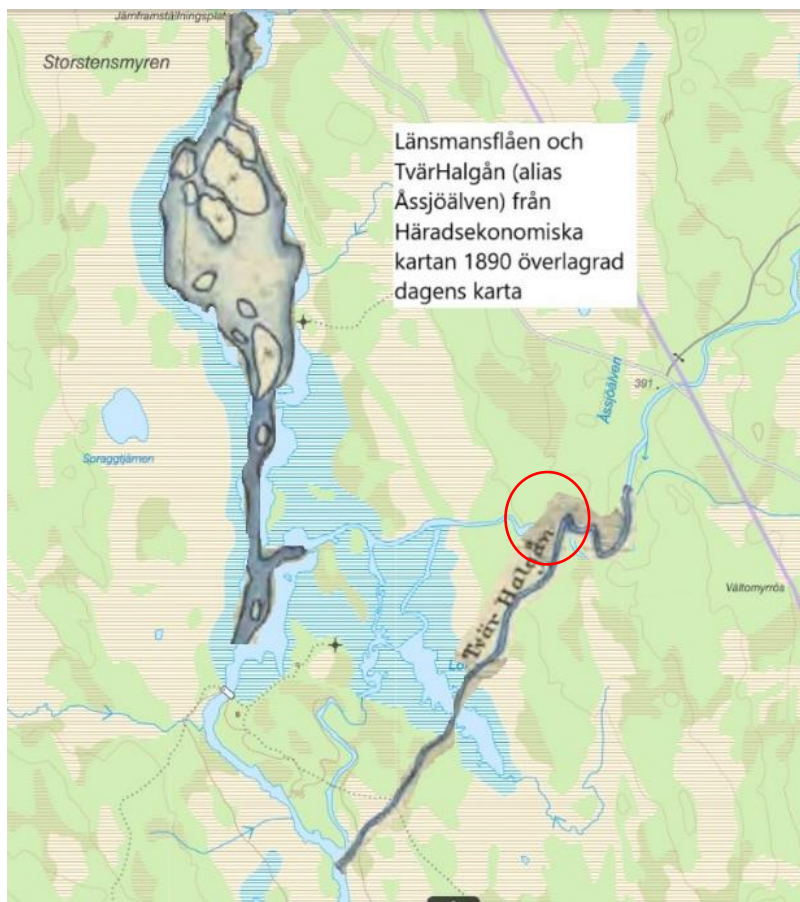
På denna bild är Åssjöälven – då kallad Tvär-Halgån – tidigare sträckning överlagrad dagens karta. Sträcka 3, röd ring visar var man stängde av den tidigare sträckningen.

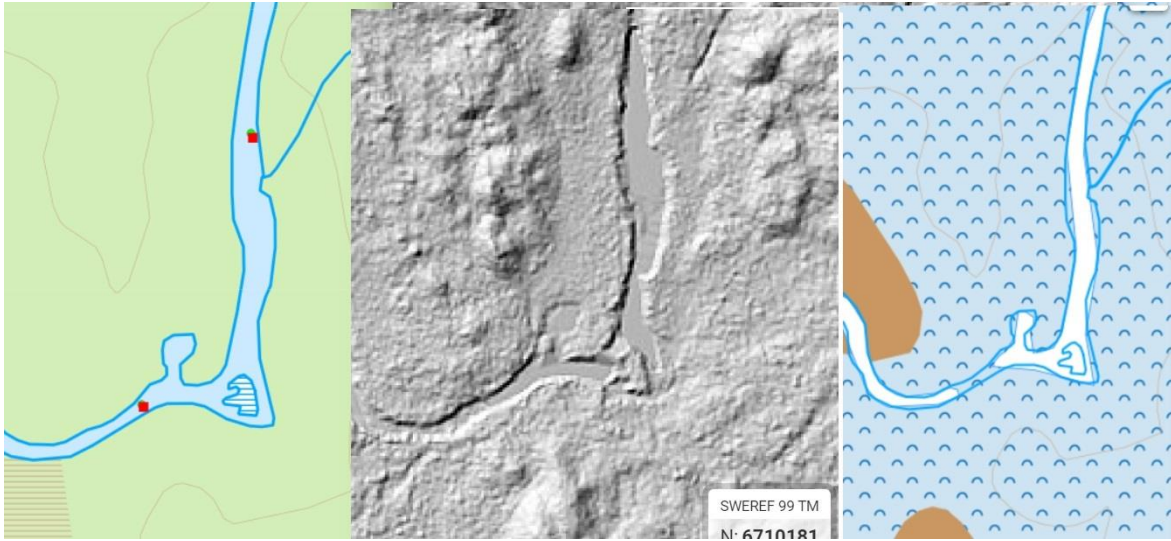
Sträcka 4

Åssjöälven är här lugnflytande och bedömd som försiktig rensad. Bottenhöjning i övre delen, misstänkt rätt i nedre delen med rester av timmer som kan ha armerad strandkanten.

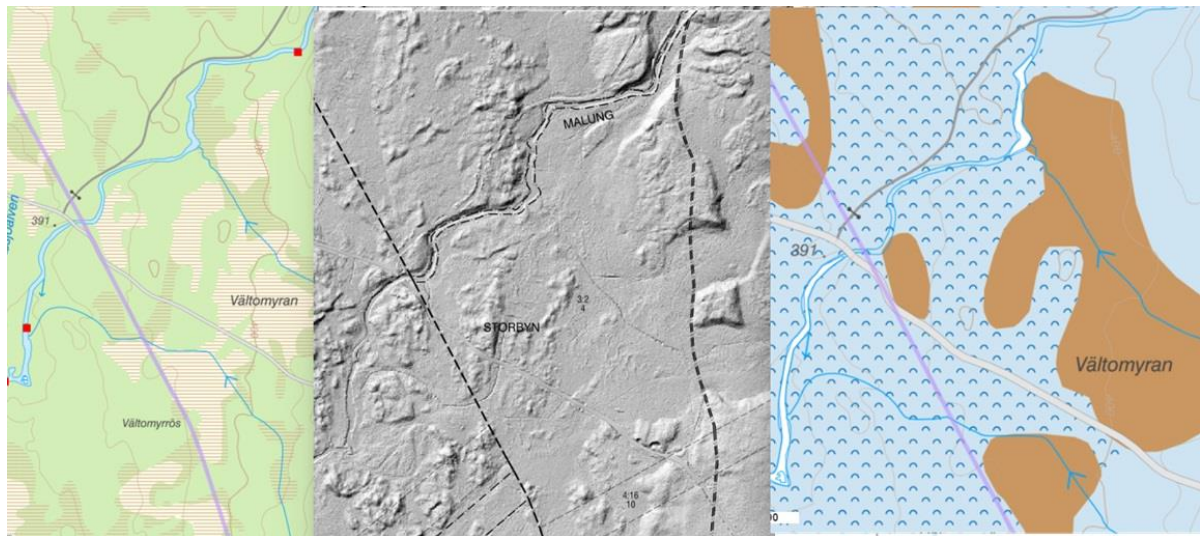
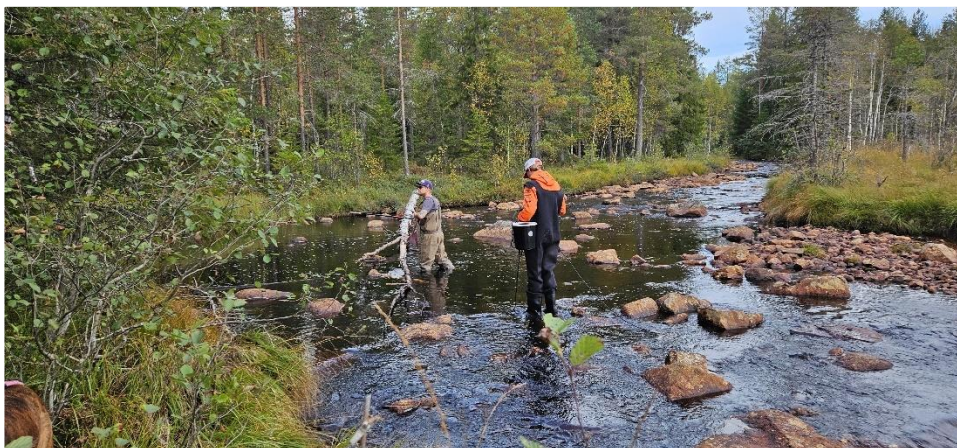
Sträcka 5

Strax uppströms Halgåvägen testade vi med elfiske – ingen fångst, vilket det borde ha varit. E_DNA test visar på öring.

Gott om block på kanterna som kan tillföras älven. Ved saknas

Foto på den lugnflytande sträckan

Det här är den längsta av sträckorna, en dryg km. Bron vid Halgåvägen är inte något vandringshinder. Älven rinner genom kullig morän och är försiktigt rensad. Förslag: sprid ut rensmaterial, gärna stora block där det finns, och tillför ved. En liten mer lugnflytande sträcka finns där älven bräddar.

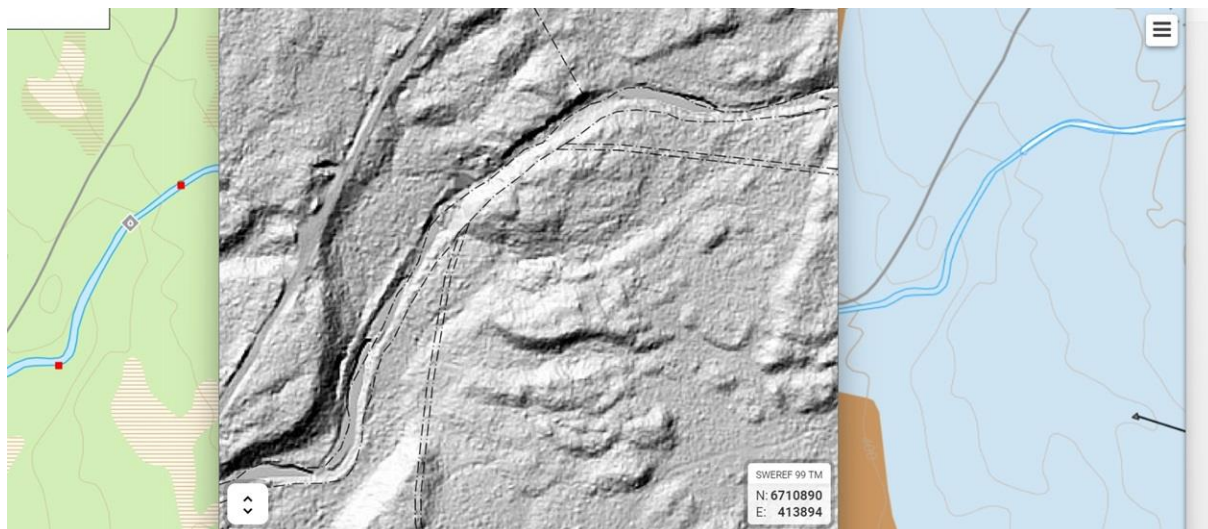
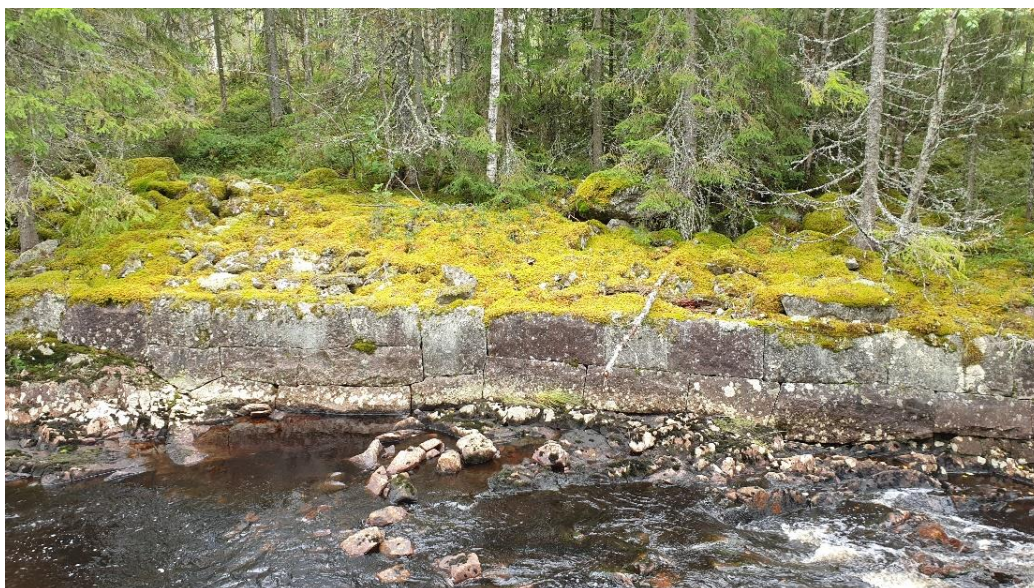
Strandskoning vid tidigare brofäste

Intaget till kvarnen och skibordet nedströms

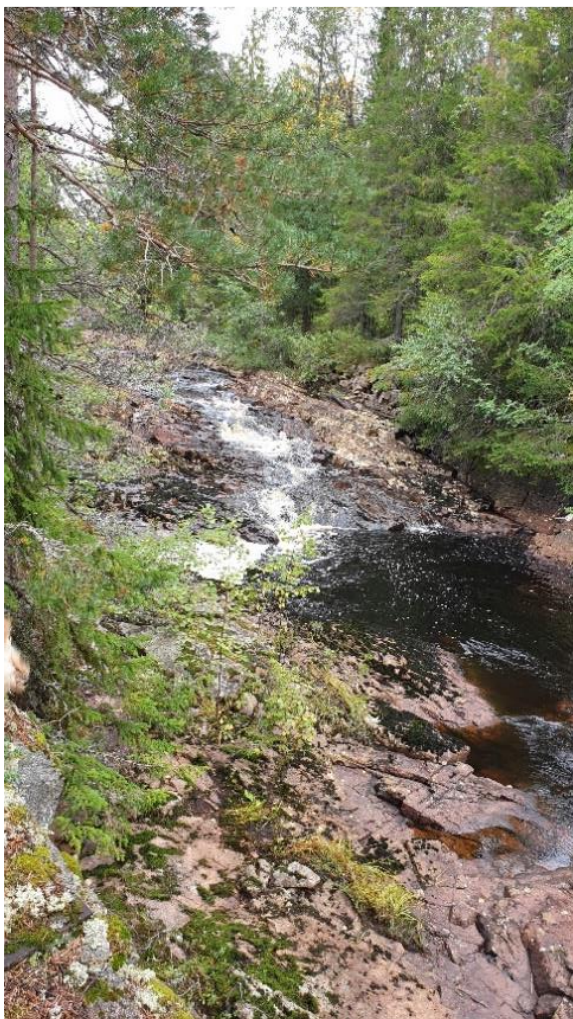
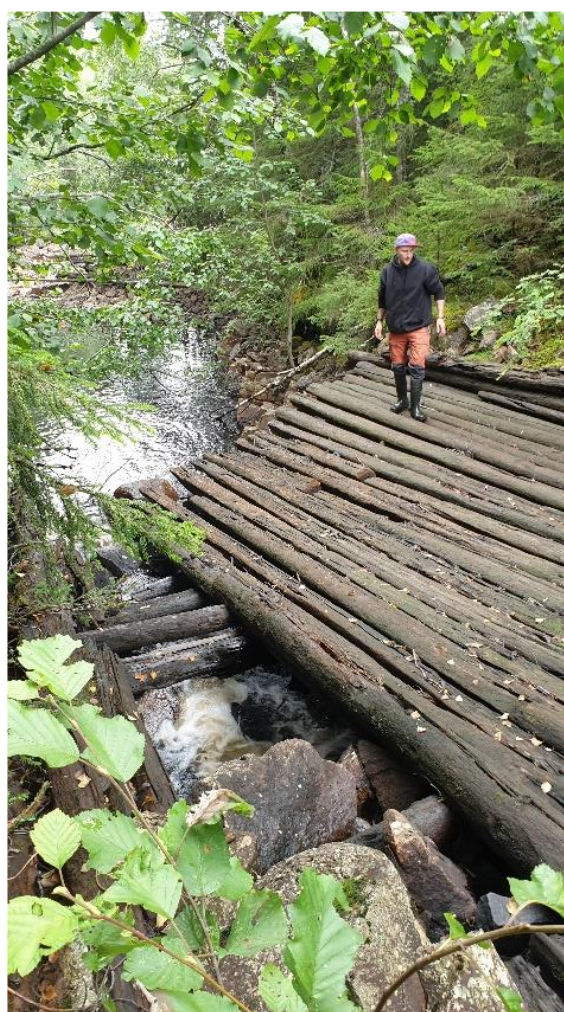
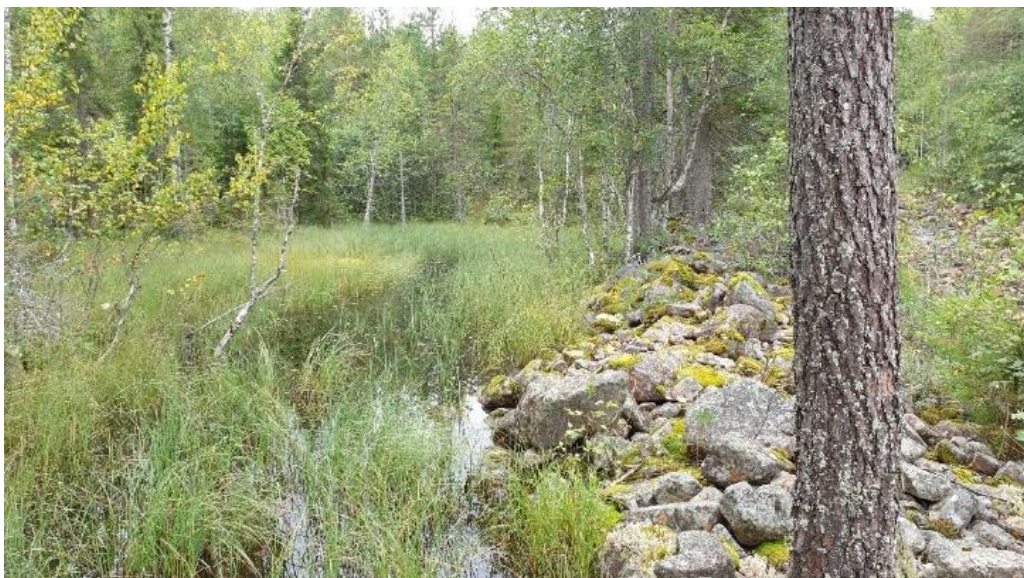
Stenrens
nedom
kvarn/såg
området,
liten korvsjö
avsnörd

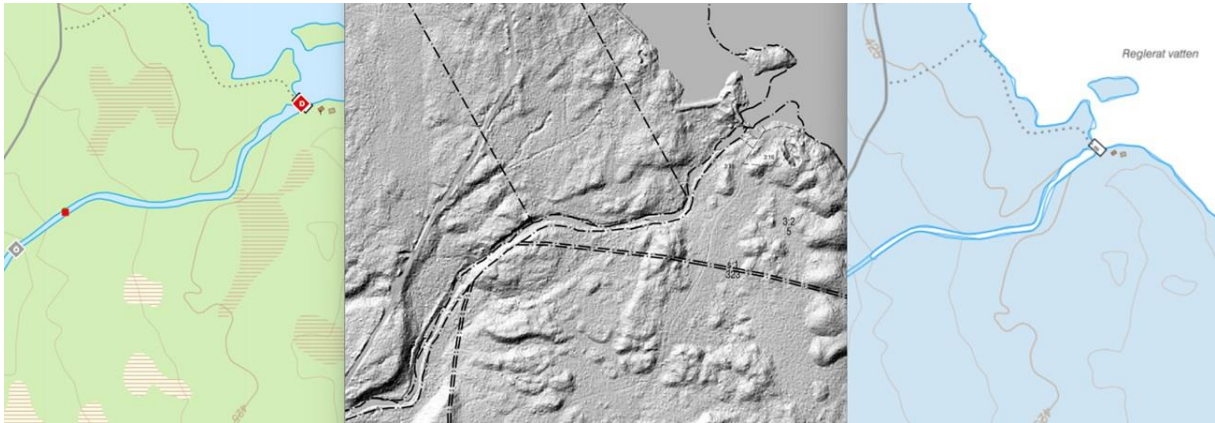
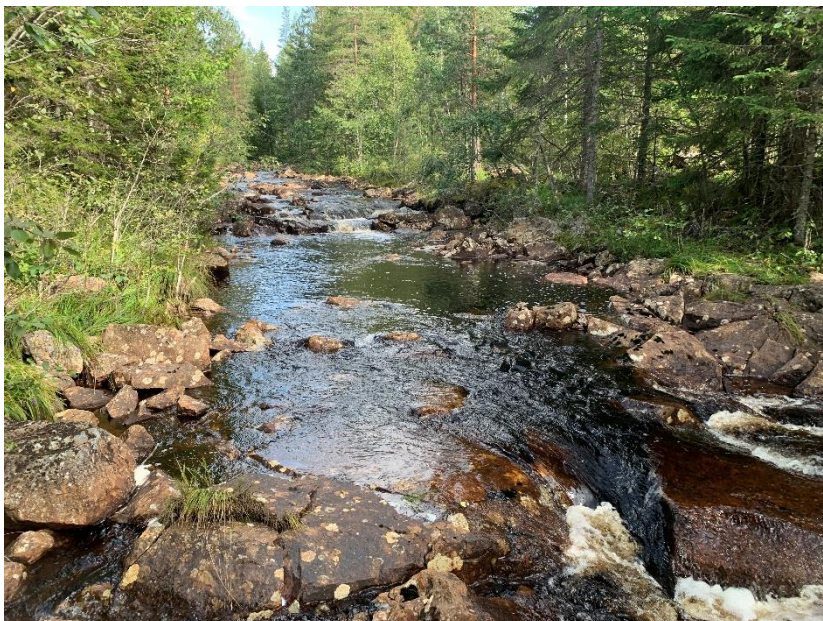
Foto som visar mindre fall med sprängd sten i början av sträckan

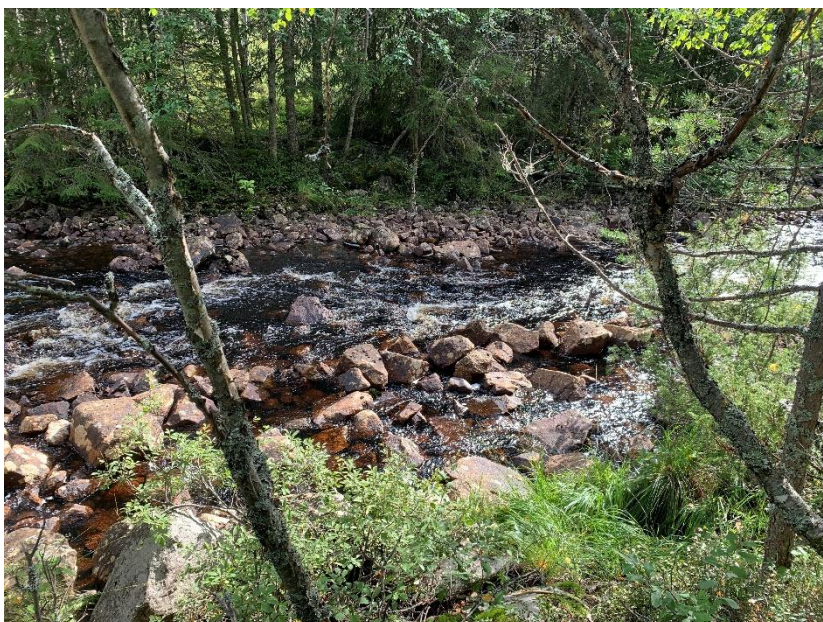
Mycket rensmaterial har invallat flottningsrännan.

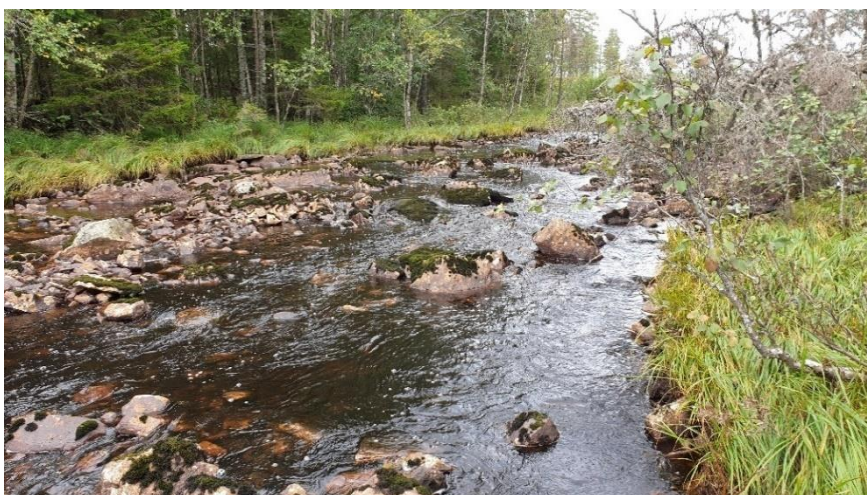
Samma sträcka,
men nu låg
tappning (aug
2023)

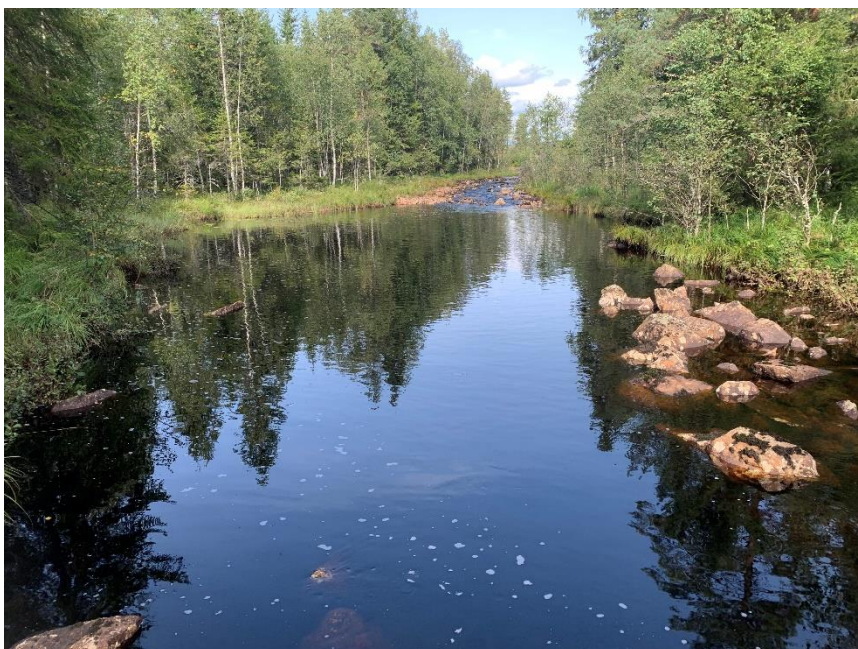
Foto från
dammen
22 aug 2023

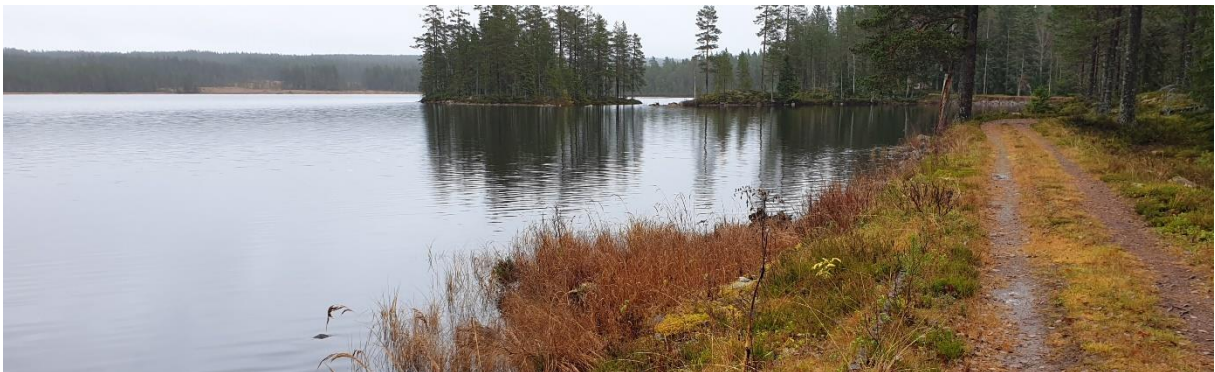
Nedsänkt sjö 14 sept 2023, utloppsviken, dammen ligger till vänster på bild.

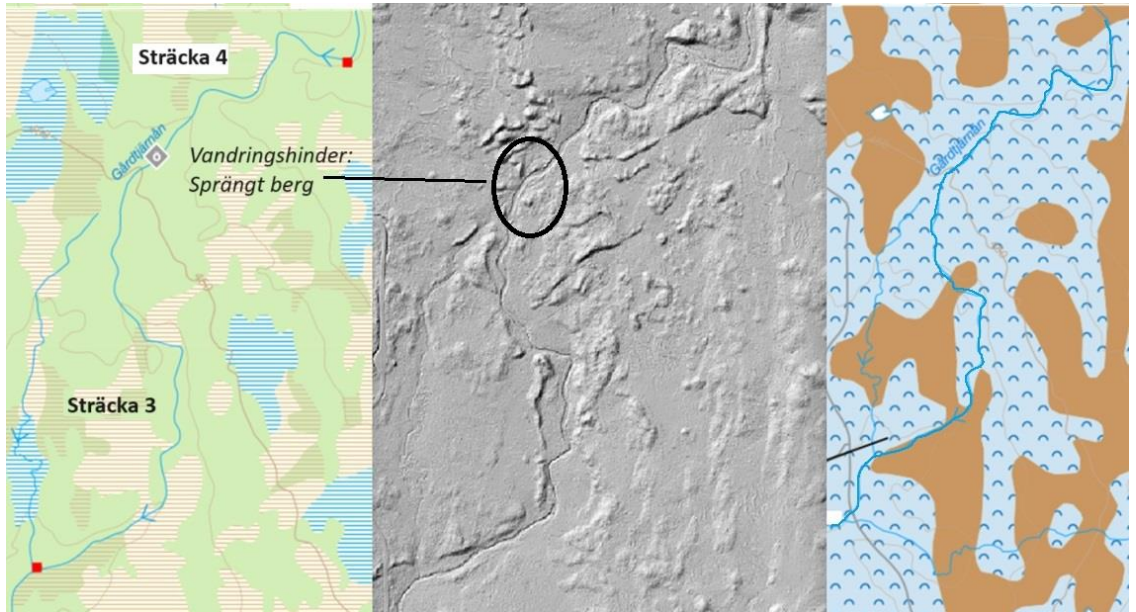
En stensättning finns längs älven vid sträcka 4. Krossten efter sprängda hållar finns som lämpligen kan återföras i ån. Ved bör tillföras. Uppväxt och ståndplatser bedöms med en 2:a – dvs finns, men inte i hög grad.

Typisk bild på sträcka 3

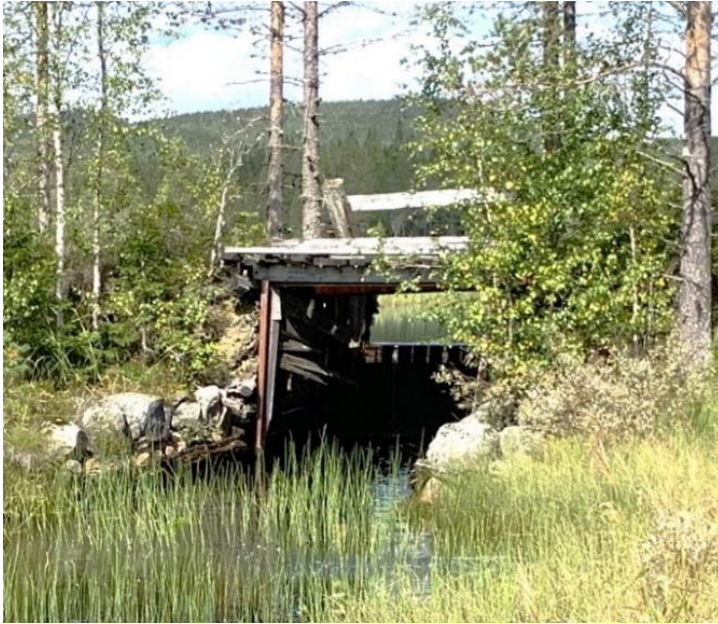
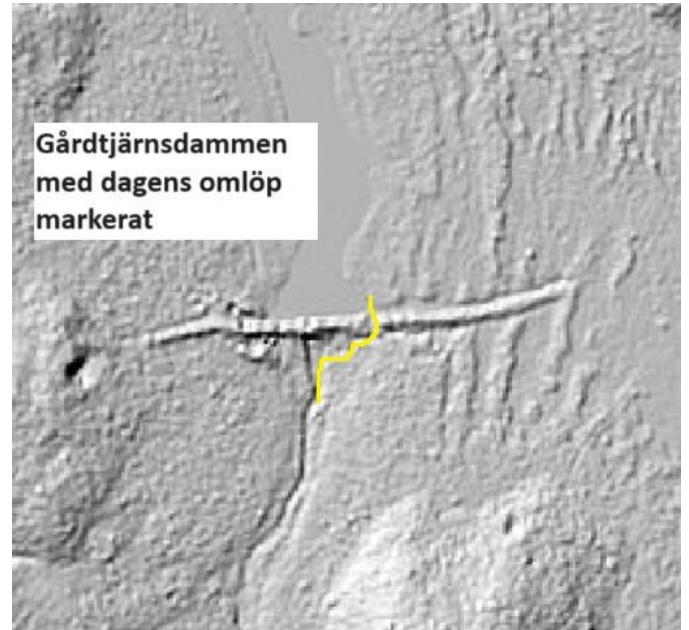
Gårdtjärndammen idag. Dammen är stadd i nedbrytning, men är fortfarande ett vandringshinder. Idag har vattnet funnit en väg genom dammen, på landfästet i öster. På terrängkarta är omlöpet ritat in med gult. Upströms indämda område är därför mindre än under flottningstiden.

Två foton på omlöpet vid Gårdtjärn-dammen

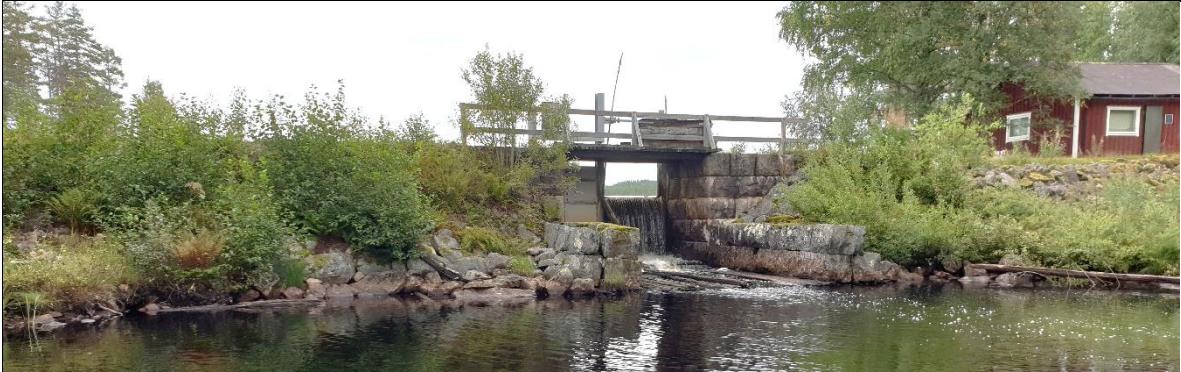
Dammen 21 aug 2023: Modern lucka med hydraulik har ersatt 3 flodutskov, en finns kvar med 4 sättar borttagna, överfall. Luckan var stängd. Jmf ovan är fyra luckor ersatta av en del med sättar och en lucka.		
Fix att återfinna!	Fixpunkt sten 24 m vill vänster om mitten av utskvet, 3 m nedströms dammens mittlinje med höjd 10,17 m, ring ska inhuggas med året 1946.	
Avtalet flottningsföreningen – bolaget 16/8 1946 (sid 11–12)	Ger rätt till bolaget att begagna dammen och handhava avtappningen under tider flottning ej föreligger. Flottningsföreningen förbehåller sig att själva handha regleringen redan vid tiden för snösmältningen i början av året (för att samla upp vattnet) Bolaget ska ansvara för skötsel och kostnader under tiden bolaget omhänderhar regleringen. Vattendomstolen fastställer avtalet.
