# Del 2 Kölan: Övre delen

## Utredning Gräsbäcken och övre Kölan

Klarälvens vattenråd, Anna Sjörs

2025-01-14

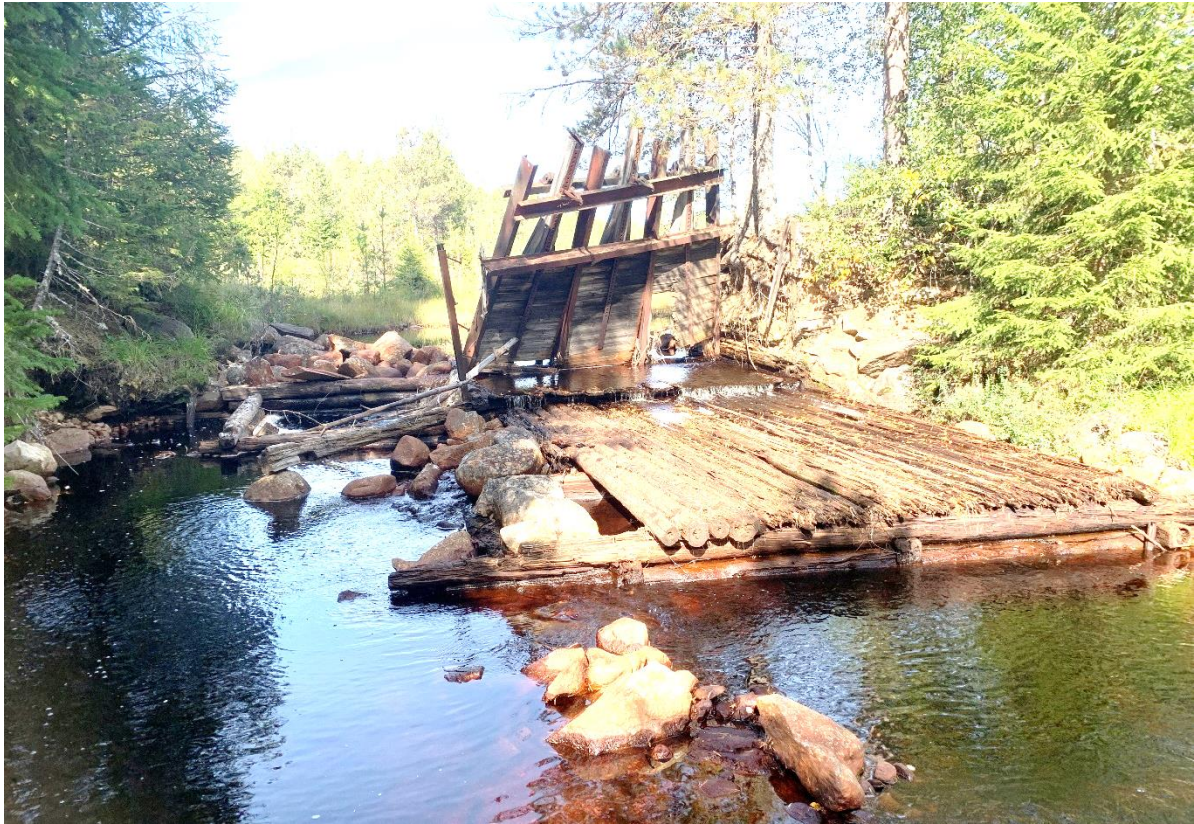
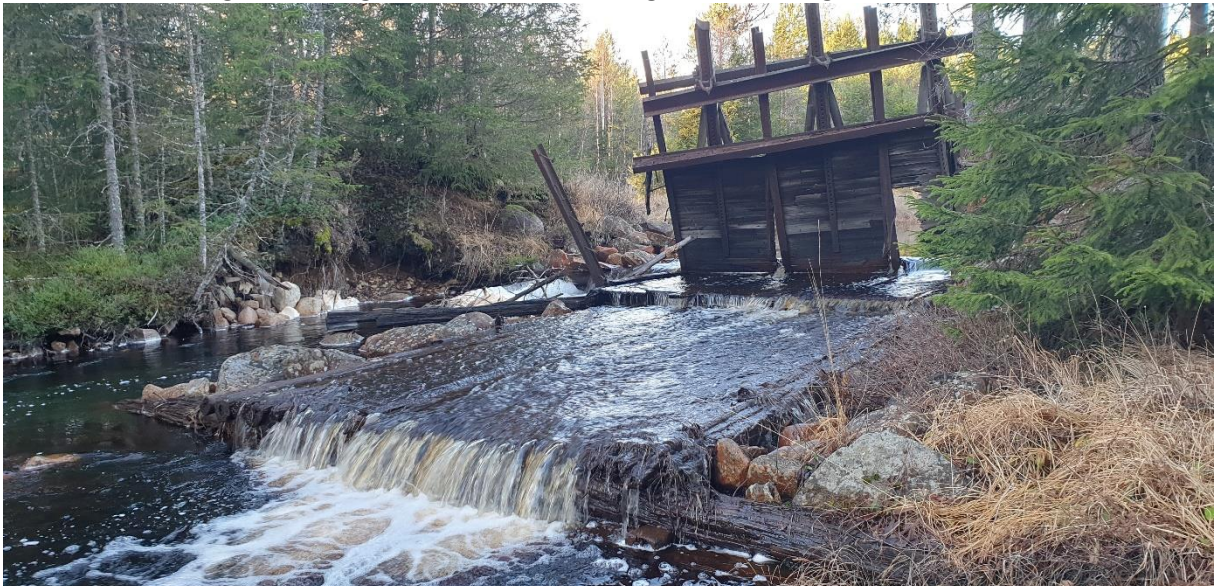
### Gräsbäcksdammen

Gräsbäcksdammen är totalhavererad men utgör ett onödigt vandringshinder vid låga flöden och för svagsimmande arter.

Foton ovan vid lågvatten i aug -23 samt nedan vid högre vattenföring i okt -22

Som synes är Gräsbäcksdammen i stort sett havererad . Det finns ingenting kvar som dämmer vid högre flöden. Fisk och vatten passerar till höger om dammluckor och skibord, se infällt foto. Uppströms finns våtmark vilken inte får torrläggas. Nedströms är Gräsbäcken en tämligen rak kanal genom våtmark fram till området strax uppströms där Kölsjöbäcken mynnar. Norr om bäcken är ett dike grävt som gärna kan proppas.

**Förslag på åtgärder:** Vid Kölsjöbäcken (bäcken från Köln) mynning finns ett litet deltaområde i isälvsediment grus och sand. Genom att öppna stängda sidofårar samt återföra rensmaterial från Gräsbäckens stränder återskapas naturliga flöden och lekområden. Se sid 23. Gräsbäcksdammen utgör ett onödigt vandringshinder, viktigt att städa och förbättra fiskväg för att undvika framtida problem. Lägg tillbaka sten i Gräsbäcken på en sträcka av c:a 800 m nedströms dammen. Dammvallarna dämmer en uppströms våtmark och bör inte röras. se sid 18

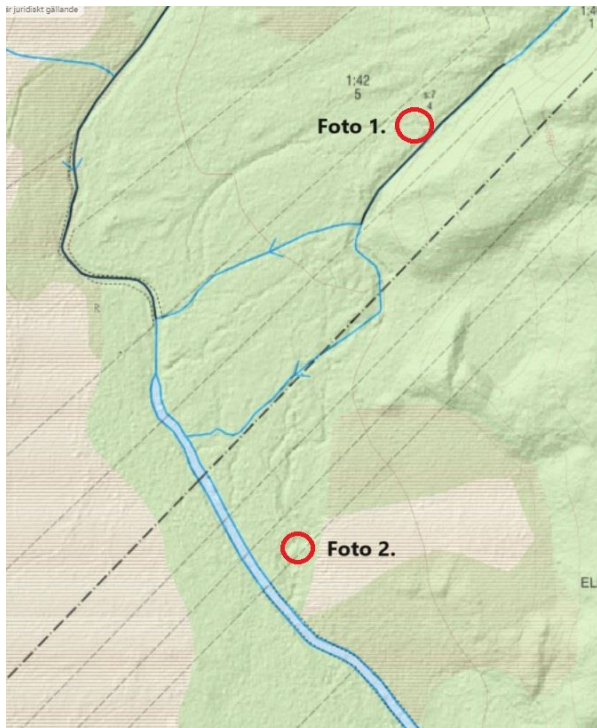
**Foto 1** på en igensatt sidofåra.

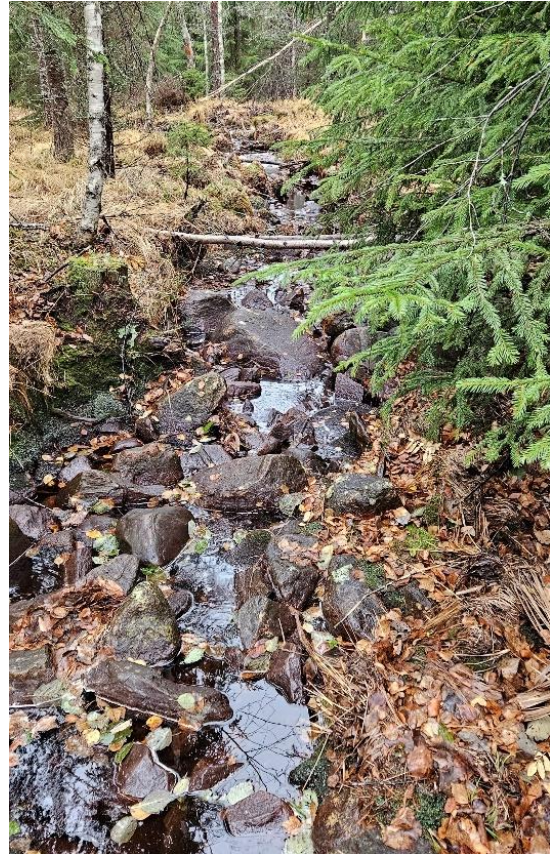
**Foto 2:** Kölsjöbäckens huvudsakliga fåra i dag där ett e\_DNA-prov togs, alltså mkt söder om där Gröna kartan ritar bäckfåran. **Vi föreslår att man öppnar upp en del fåror i denna del av Kölbäcken.** Här togs vatten till e\_DNA testet. Bra med öring.

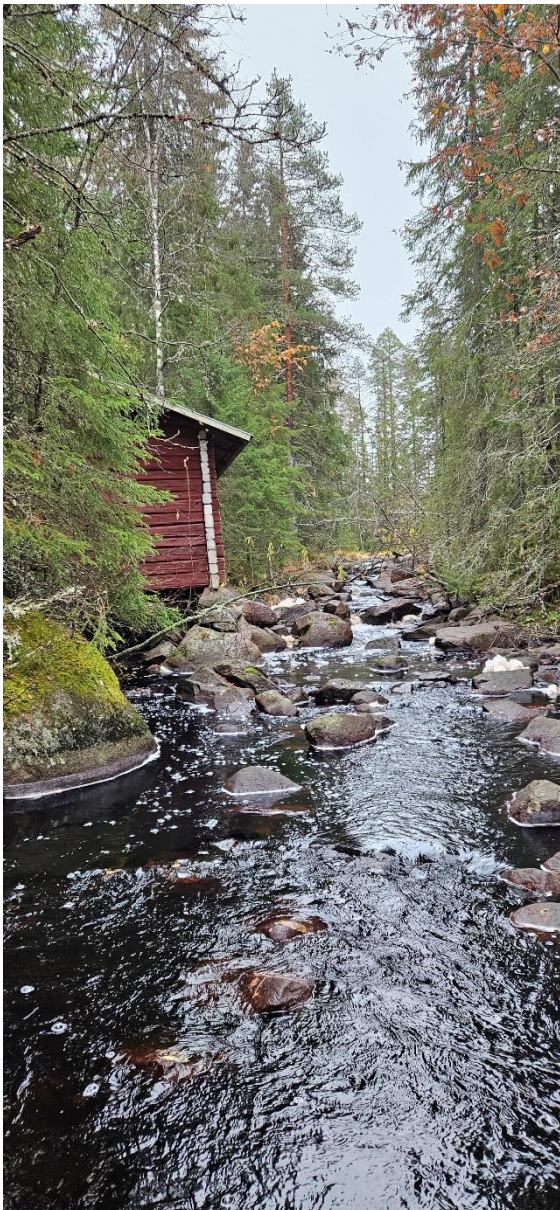
## Sträcka 4 Kvarnen

Foto på kvarnen och på kanalen till kvarnen

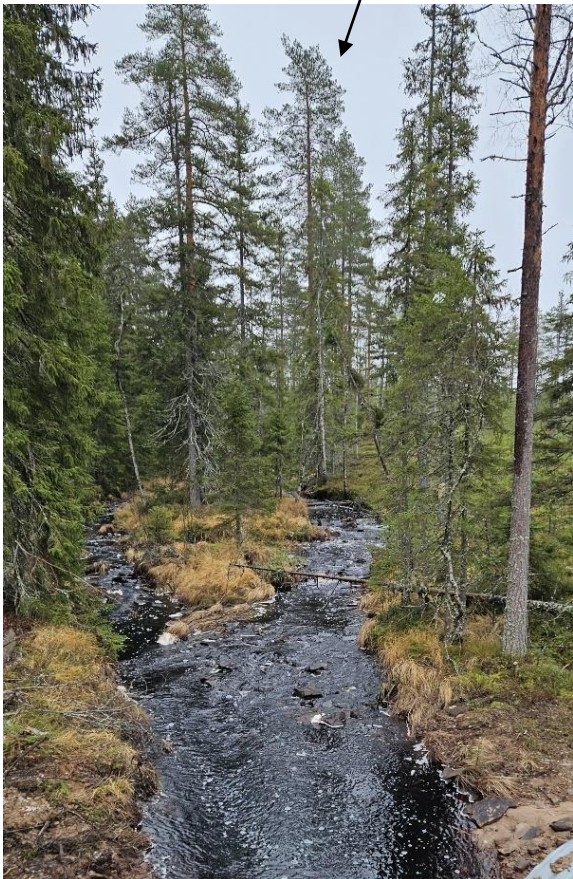
Foto på bäcken strax uppströms vägöverfarten. Här finns en nylagd halvtrumma över bäcken. Och ett stort hjärta av skiffersten! Vem har tillverkat den kan man undra.

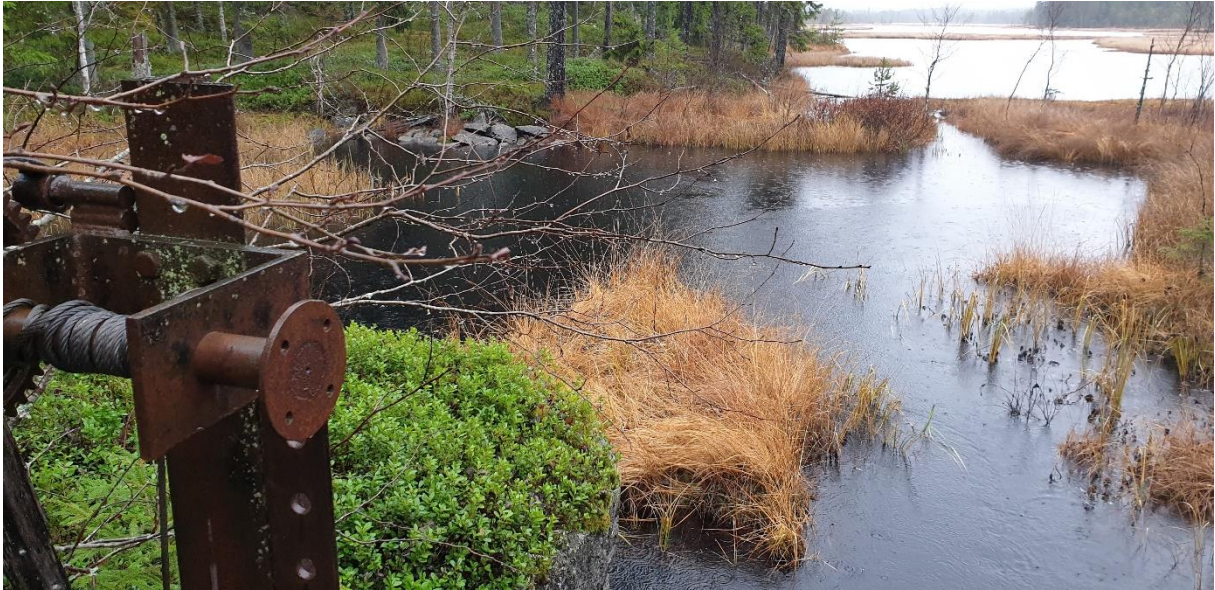
Uppströms finns den sannolikt grunda Kölsjön med flyttuvor. Rester av en äldre damm, senare ev fungerat som läns för virke syns uppströms dammen

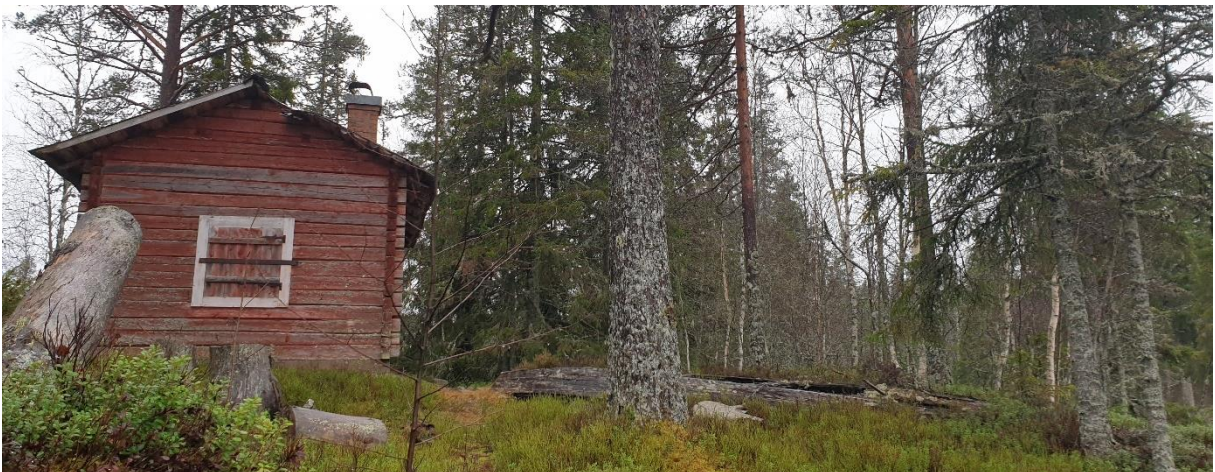
Taket behöver lagas på Flottarestugan, skada pga. fallande träd.

Vi meddelade Torsby kommuns arbetslag att det vore viktigt att laga taket.

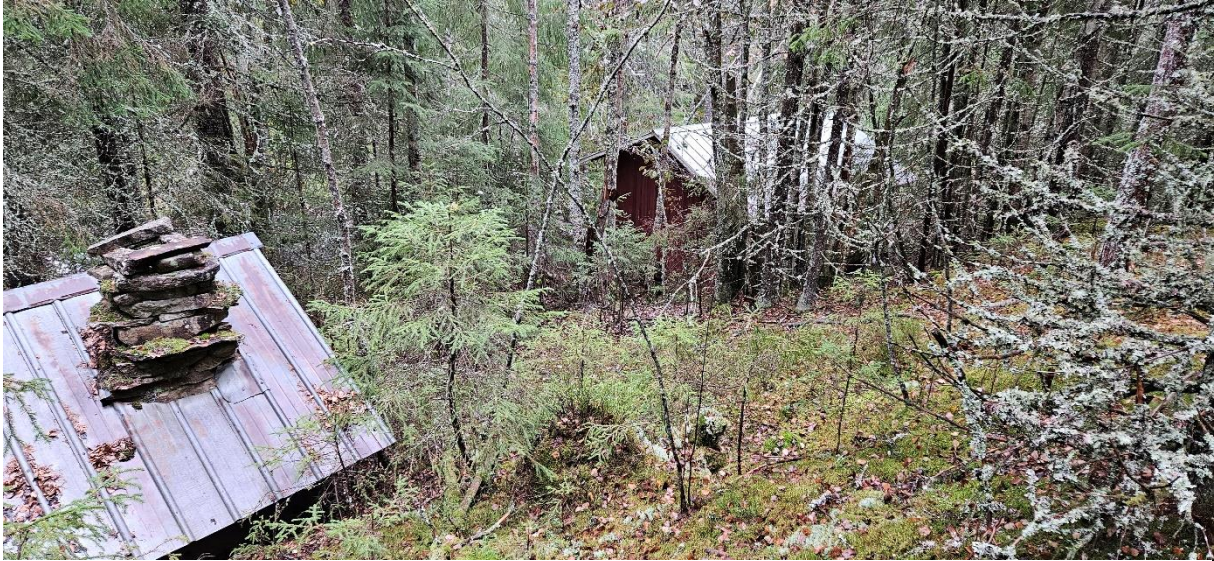
### Kvarnen och mjölnarstugan

Mjölnarstugan ligger lite högre upp än kvarnen. Byggnaderna är bevarade tack vara plåttaket. Dock håller granar mm att täta kring den, och här behövs röjning!

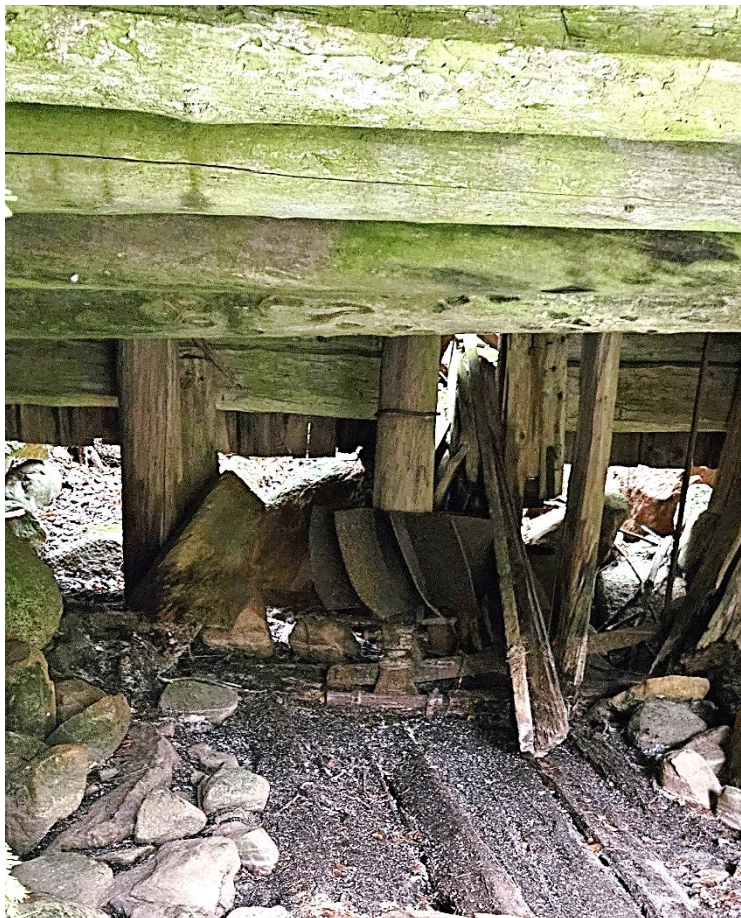
Skovelhjul av metall

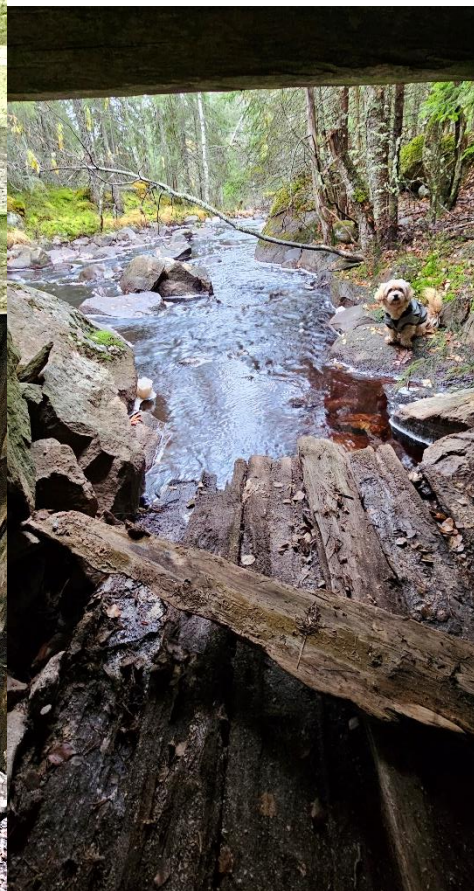
Utloppet träskott

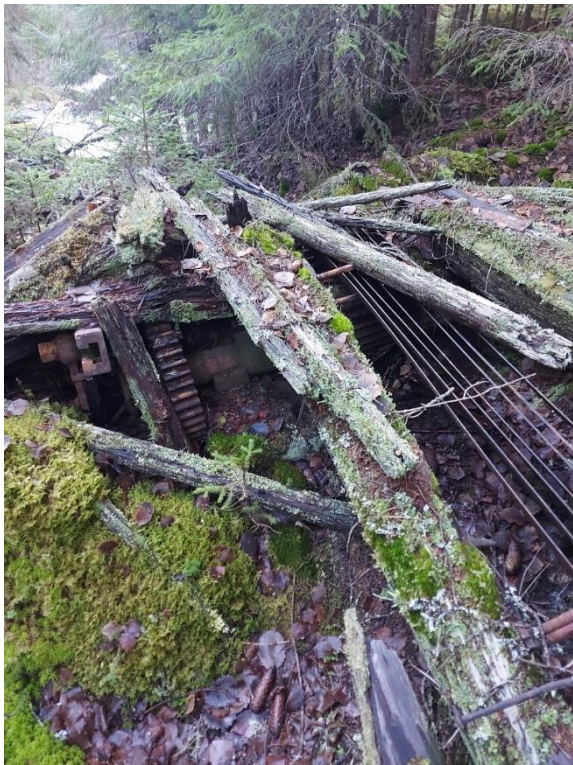
## Sågen

Nedströms Kvarnen finns rester av en ramsåg. Intagskanalen är idag en del av bäcken som alltså delar sig här, i alla fall vid högvatten. Foton från nov 2022
