Delrapport Halgån: Biflödet Lill-Halgån

Utredning LillHalgån i Halgåns avrinningsområde

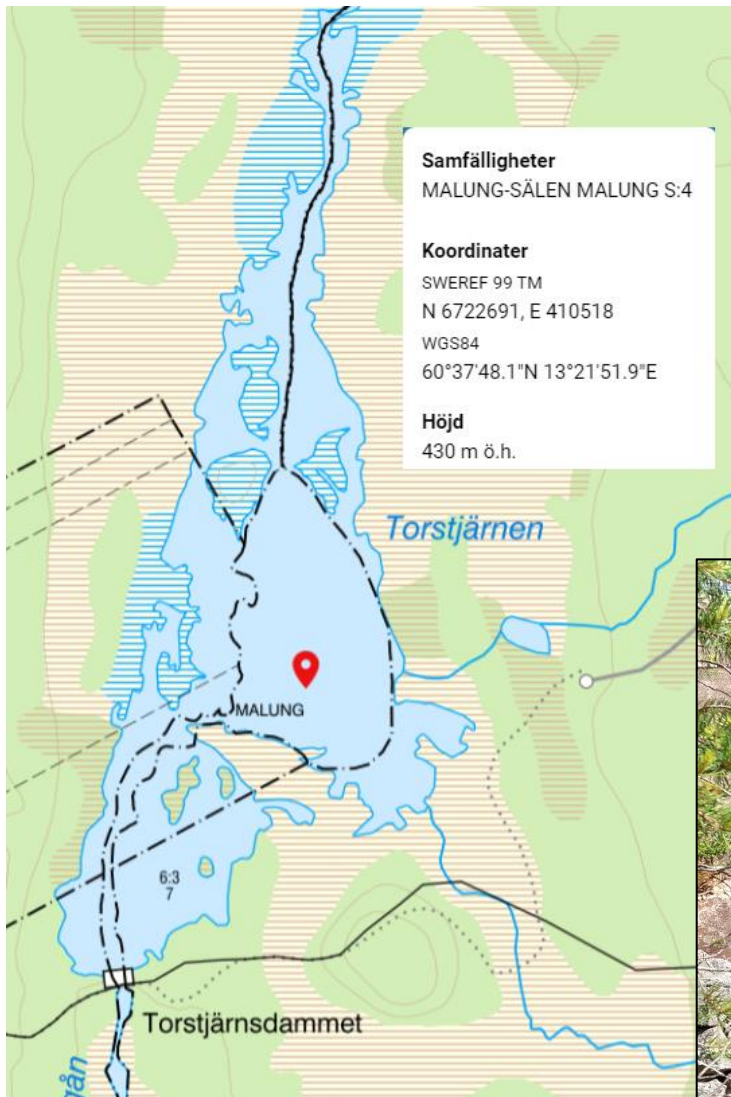
1. Tortjärnsdammet

Dammet har renoverats 1960 enl. märkning. Flottning i Lill-Halgån pågick då.

Dammet är i dag i fast läge med en dämning på c:a 2 m, vilket är något mindre än vad som stipulerades i flottledsutslaget 1921, då här skrevs in dämningshöjd på 2,5 m. (se sid 18).

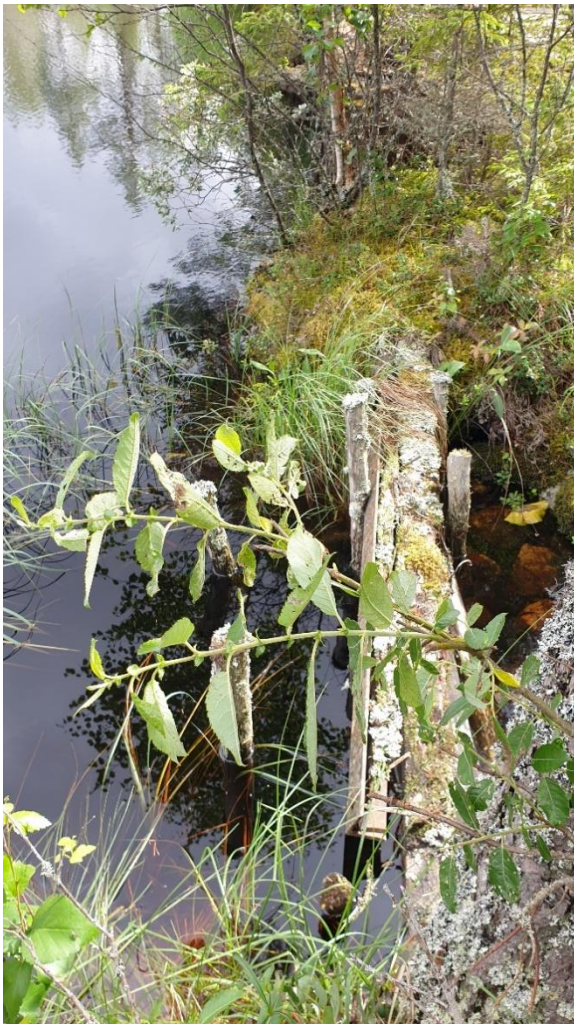
Foton på Tortjärnen ups från dammet 14 juli 2023

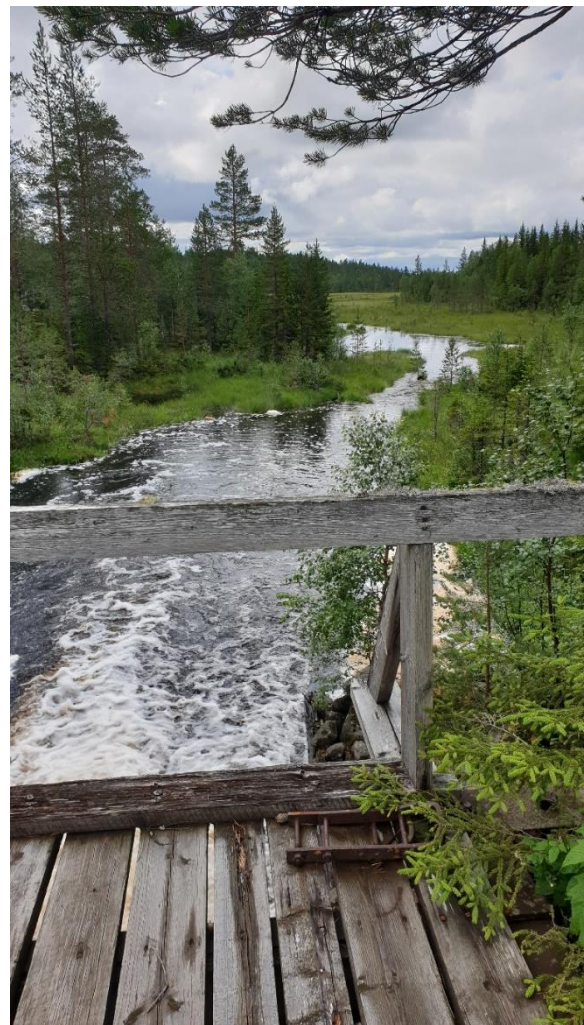
Rest från äldre damm, kanske för översvämning på våren till gagn för myrslåtter?

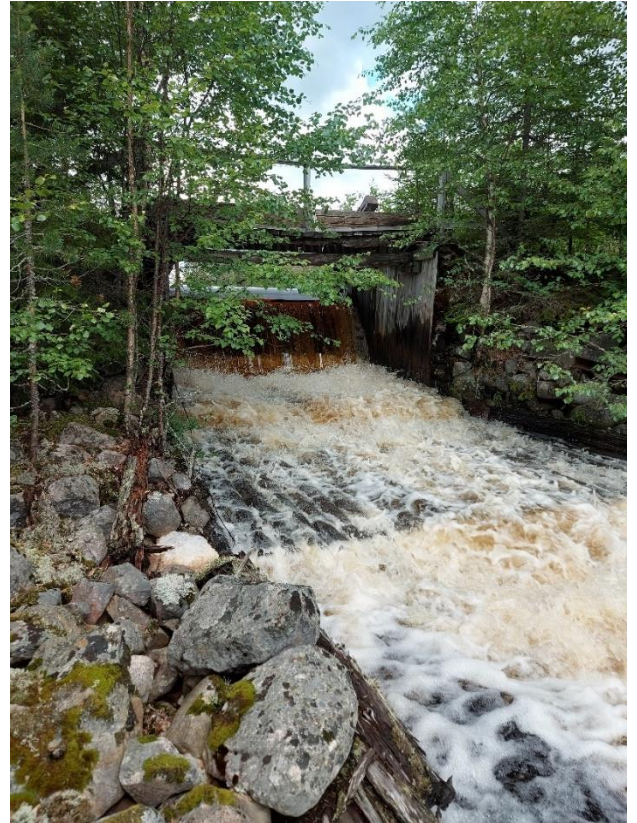
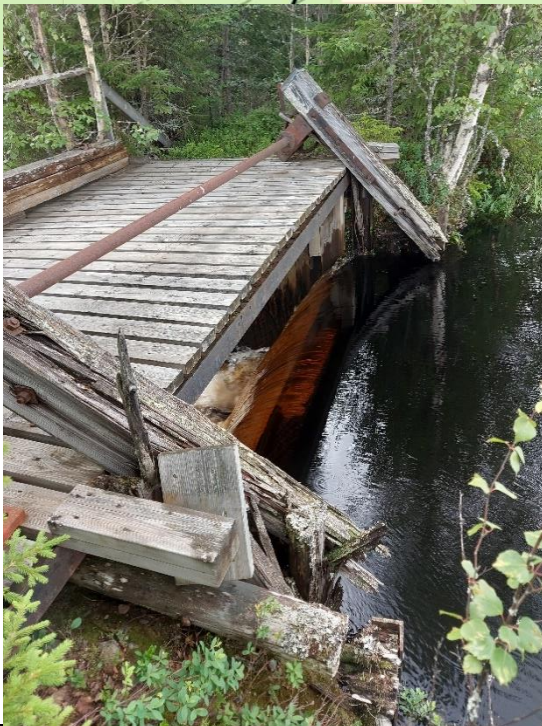
Flatdammet håller upp nivån över våtmarken med c:a 2 m, men är idag så trasig att reglering inte är möjlig. Fastighetsgränsen till Jägras hemman kring 1900 visar en vattenkontur innan flottning. Idag Malung S:4. Områden som idag är berörda av nuvarande nivå ligger inom privata skiften.

Nedströms dammet finns ett väl bevarat stötbord. Flatdammet är på gång att haverera helt och markägaren kring dammet vill att något görs.

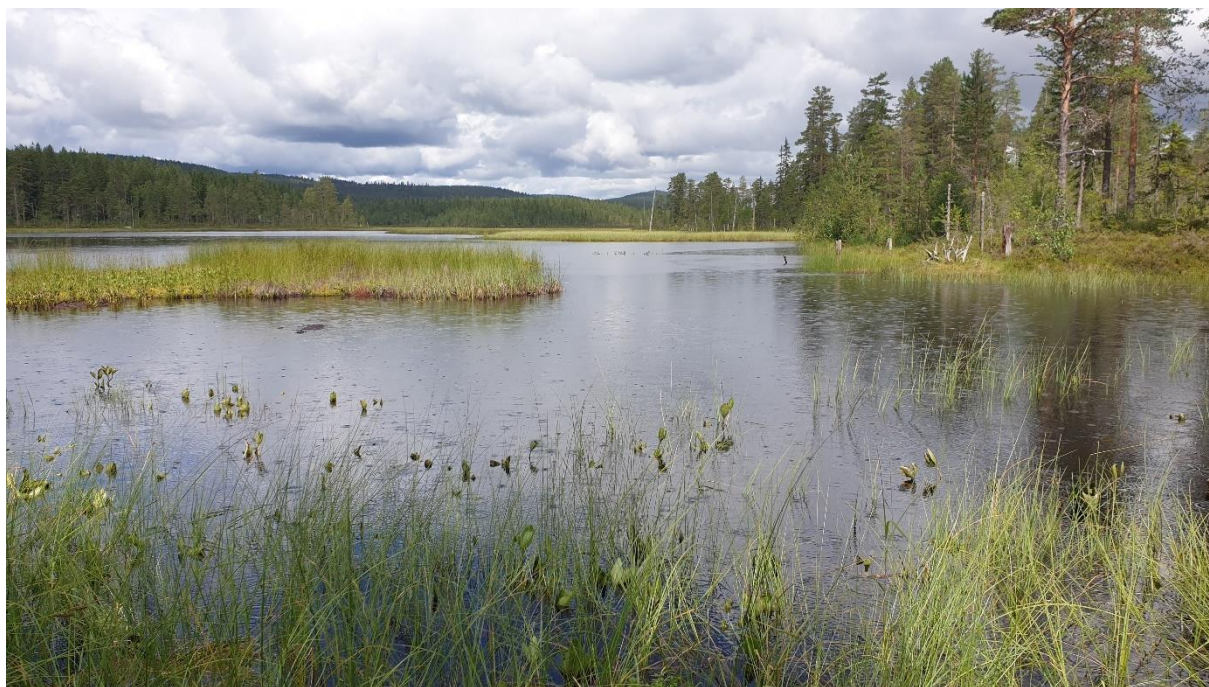
Flaten uppströms dammet från östra landvallen, högt vattenstånd 14 juli 2023.

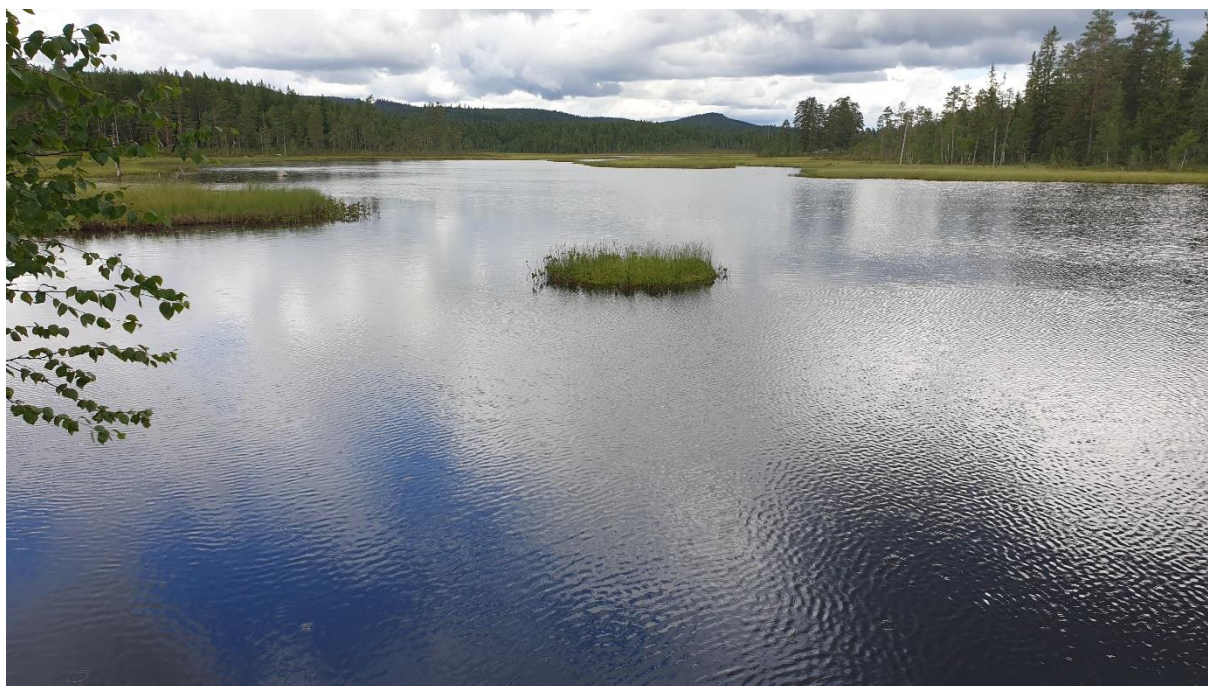
Flaten från dammet
