Huvudfåran del 3: Halgån från Sjöbäcken upp till Länsmansflån

Utredning Halgån Delsträcka 3 av 5: Från Sjöbäcken upp till Länsmansflån

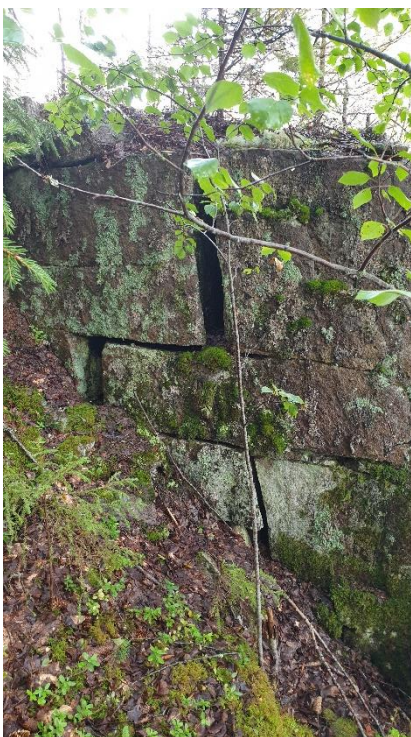
Rest av brofästet till hängbron t.v.

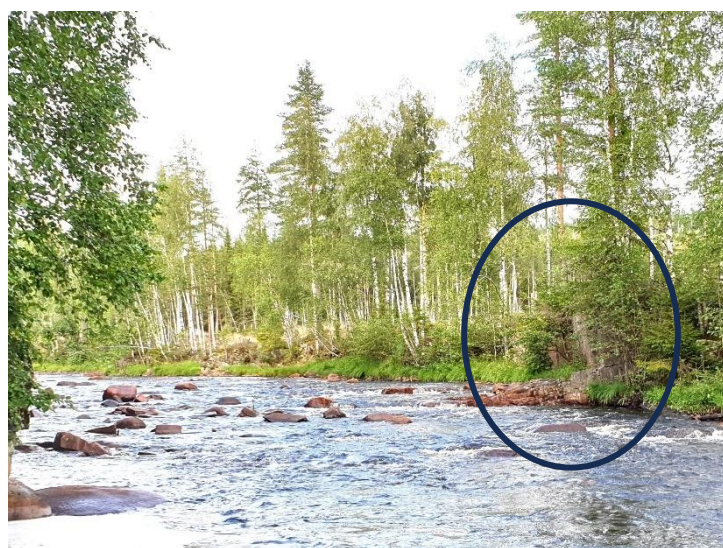
Foto på Halgån block i älven Vänstra brofästet markerat på fotot

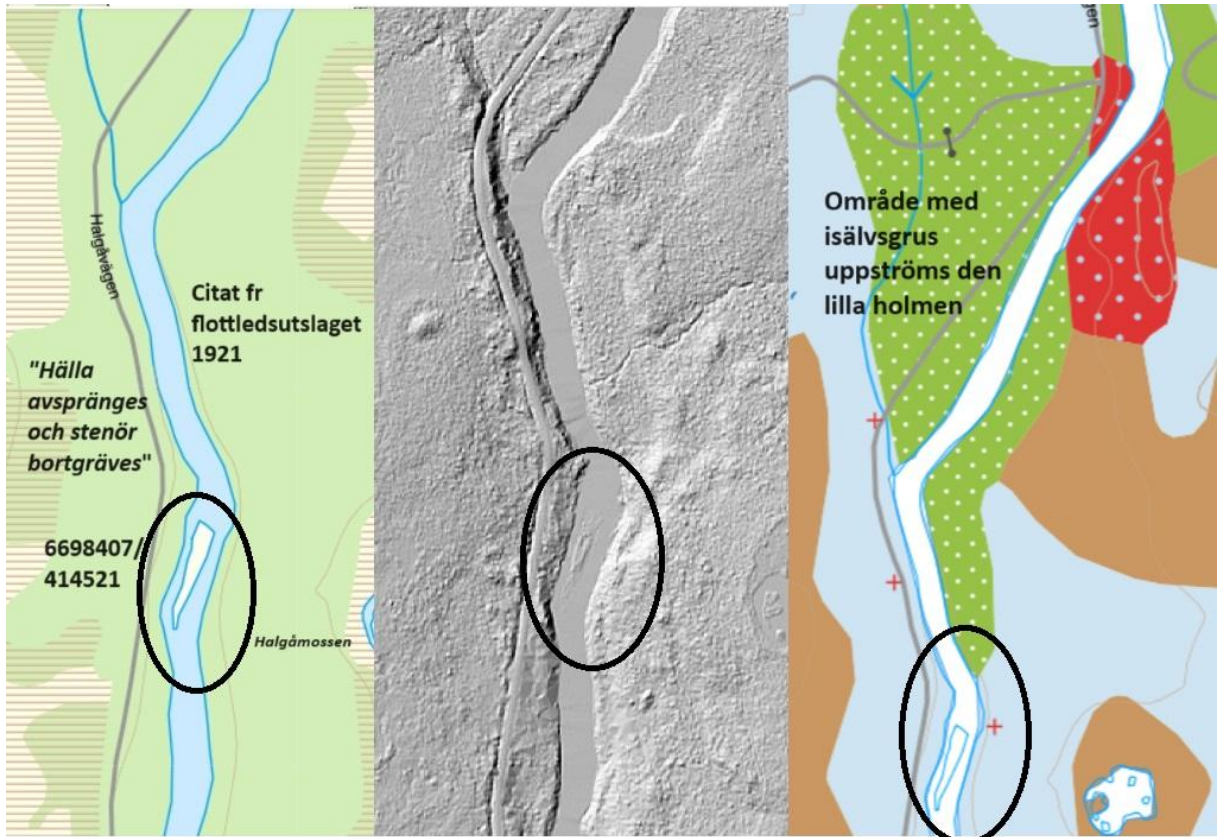
2. Väst Halgåmossen

Bra lekmaterial kan finnas uppströms att lägga ut i älvfåran uppströms det sprängda fallet (svart ring).

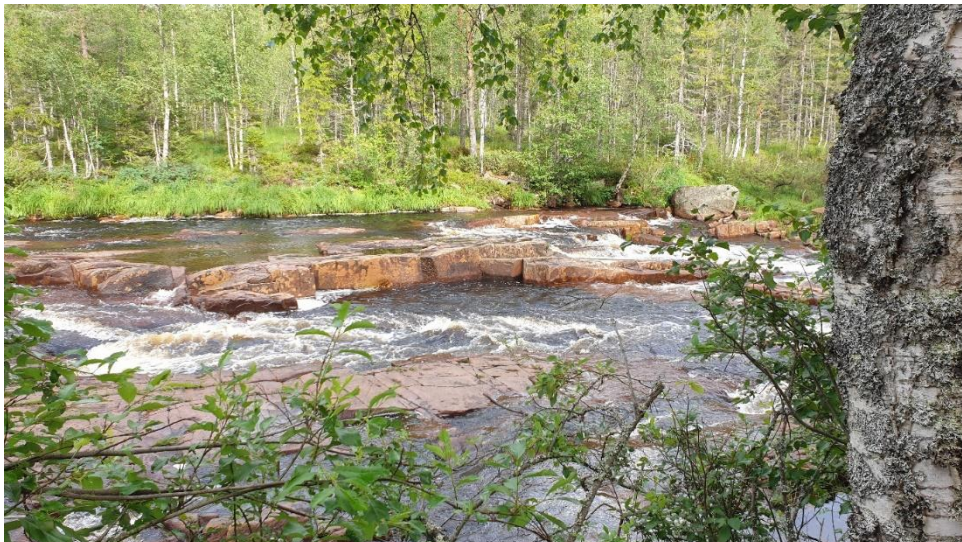
Foto den sprängda hällen i forsen

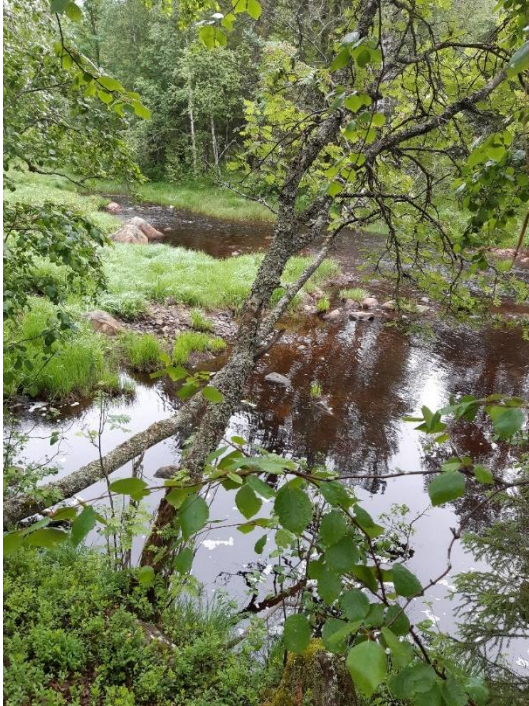
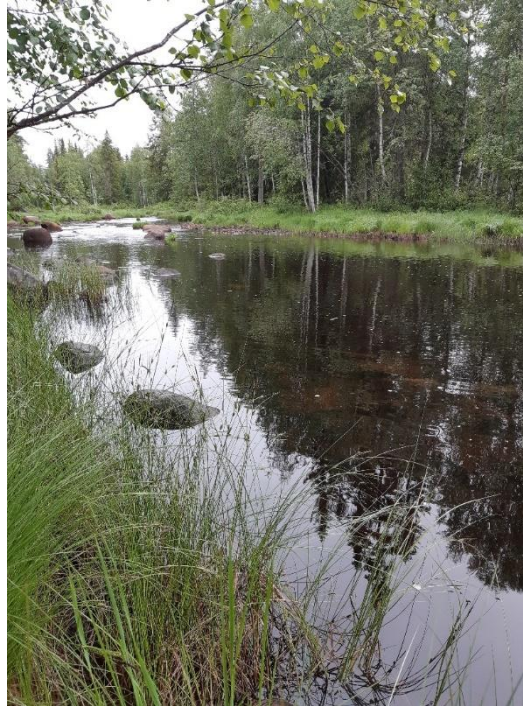
Vid biotopinventeringen, sträcka 2 noterades att Halgån här har eroderat in i sidofåran. Sträcka 2 sattes som "en del av den längre, avstängda sidofåra som ses på kartan, det verkar som att Halgån eroderat sig in i den igen, alternativt är den öppnad manuellt, genom biotopvård" Röd ring på terrängkartan ovan. Foton f.v.: Igenproppad sidofåra, rester av träkonstruktionen från dubbelkistan samt överfarten till grus/sandtaget. Nästa sida foto från inventeringen

Foton sidofåran

Hölja på sträckan

Förslag: Den kraftiga rensvallen på uppströmssidan öppnas för att släppa in vatten längs hela den avstängda sträckan, samt att så många av tvärfåror som kulturmiljön kan tillåta öppnas för att återskapa det kvillområde som tidigare fanns här.

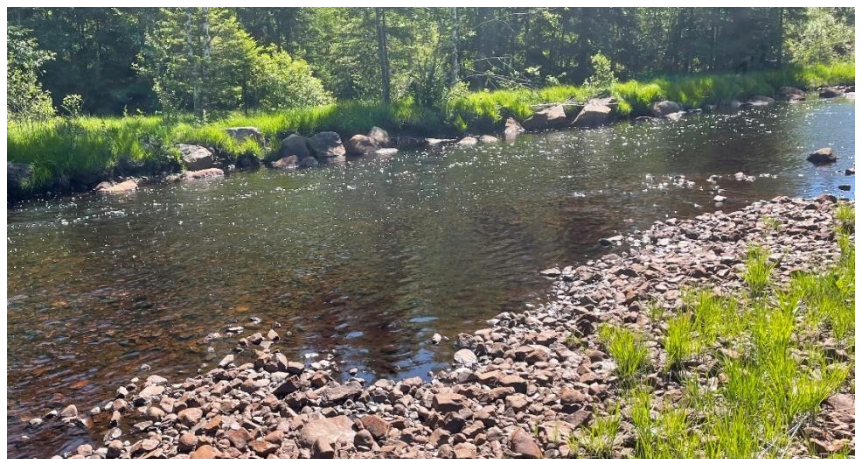
Drönarfoto hösten 2024

Materialet som plockat från öppningar i vallen placeras i huvudfåran för att skapa strukturer och hjälpa till att styra vatten in på västsidan av holmen.

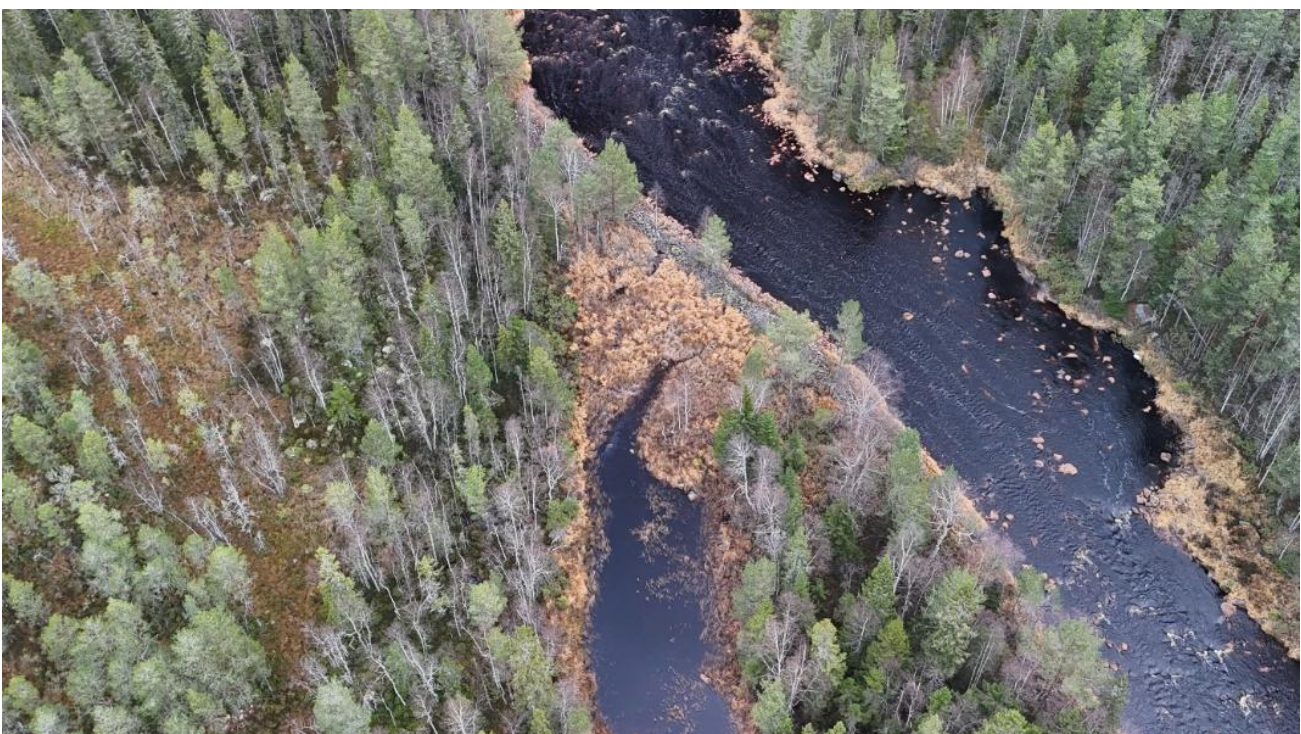
Drönarfoto på vällen som stänger Halgåns ursprungliga fåra runt Storholmen.

Förslag: Öppna upp vid avstämningen så att större flöde kommer in i sidofåran, samt flytta större sten in i huvudfåran från rensvallarna

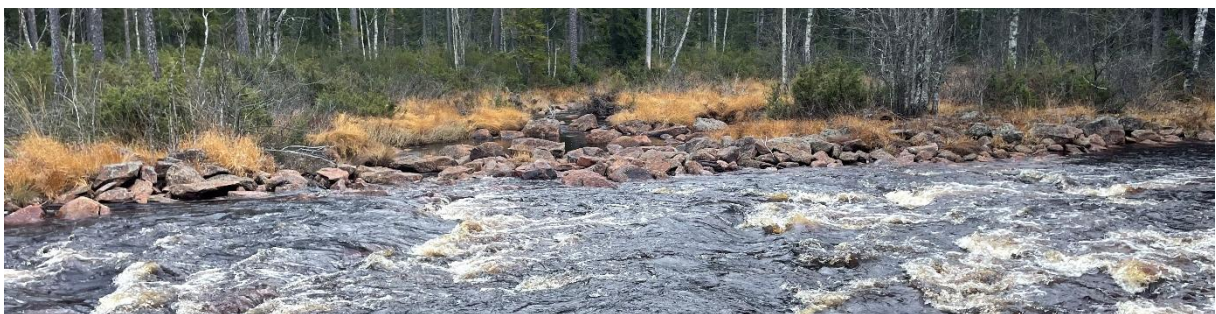
Det nedre av de två har en tydlig träkonstruktion, men också ett bra fall in i den nedre sidofåran. Idag står vattnet vid den nedre sidofåran helt still även vid medelflöde. För det övre kulturminnet – riskista - finns redan en liten lucka i den östra delen.

Foto på stenmaterial vid nedre dubbekistan

Förslag: På den nedre (dubbekistan) skulle träkonstruktionen kunna synliggöras ännu mer om en öppning tilläts uppföras på den plats där vattnet redan spolar vid medel och högflöden. Eventuellt skulle den övre riskistan, kunna öppnas lite mer, samtidigt som löst arrangerat rensmaterial från huvudfårans västra strand återförs.

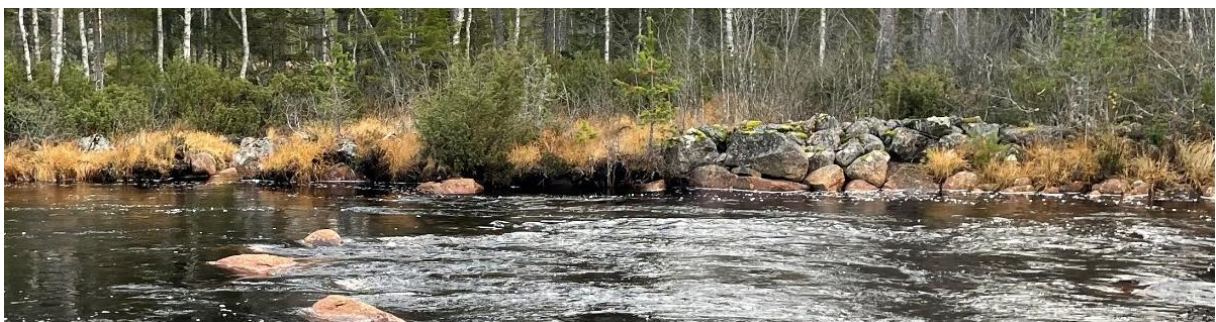
samt vid det övre riskistan

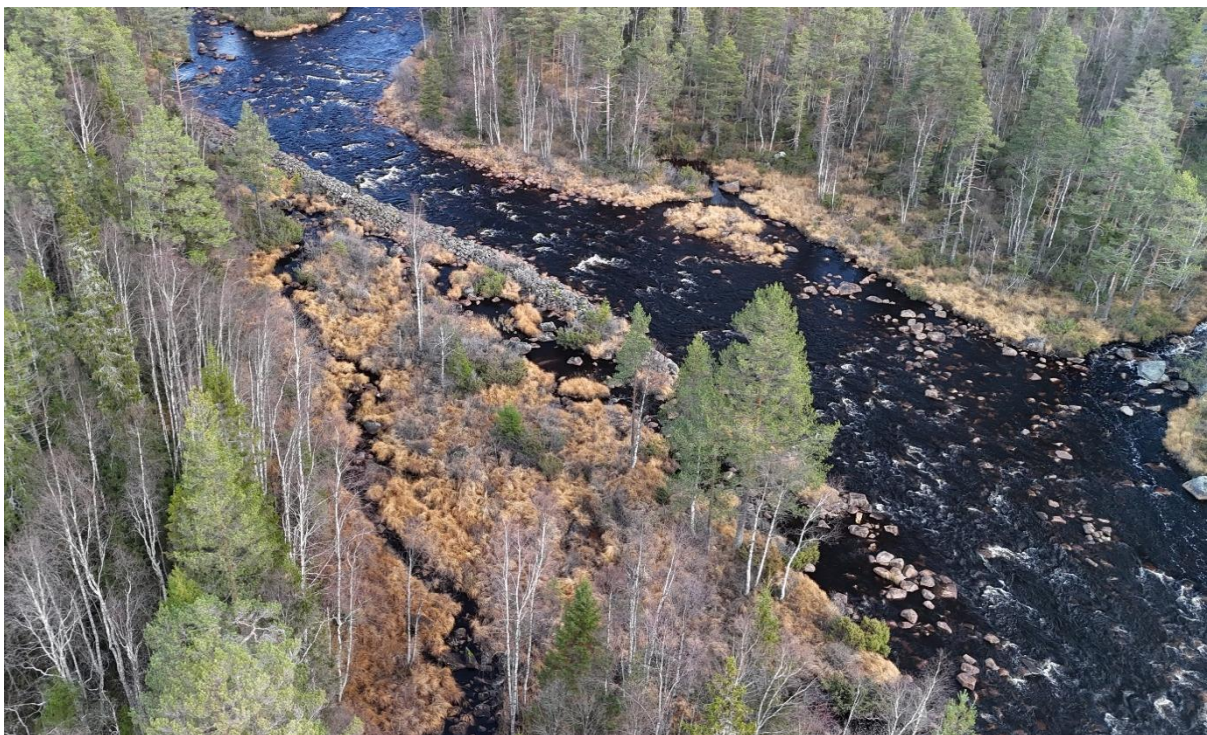
Drönarfoto på Tjurbastholmens vall. Sidofårans övre del är kvilliknande och effektivt avstängd med en kraftig rensvall. **Förslag:** Genom att öppna lite i rensvallen kan man återskapas stora ytor av ett fint strömvattenhabitat.

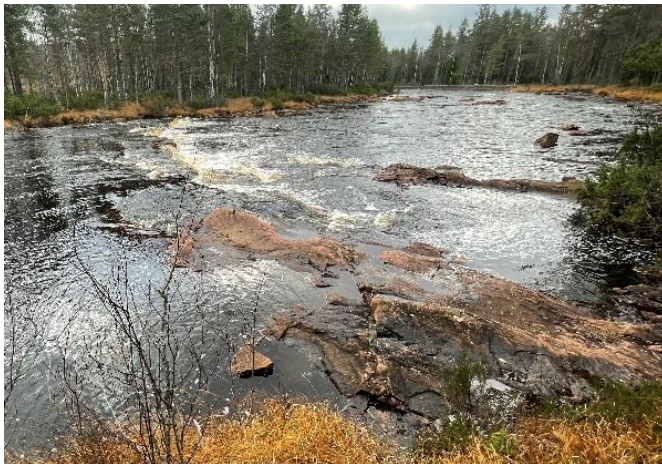
Berghäll i huvudfåran.

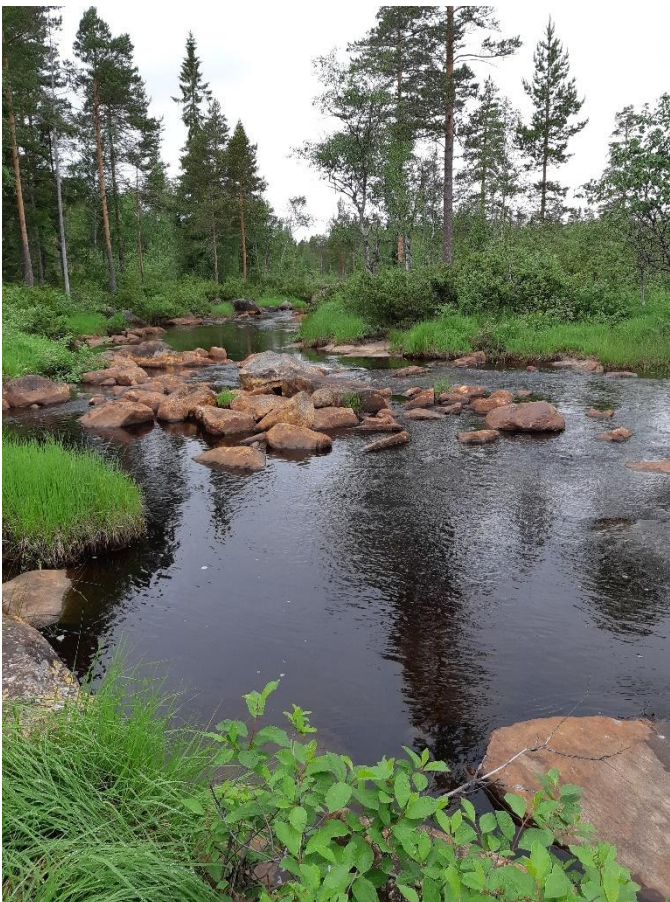
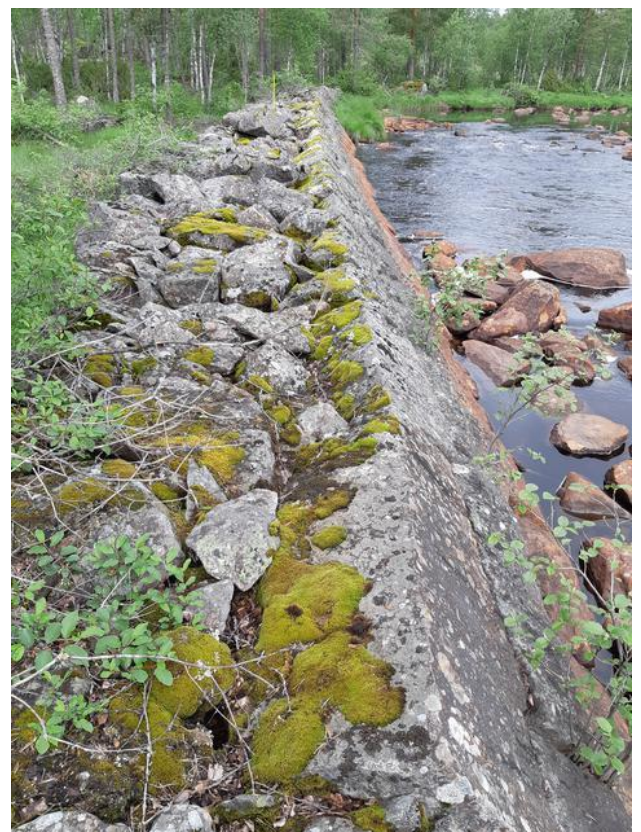
På denna sträcka finns två mäktiga kilstensmurar som rätar ut Halgån och täpper till sidofåror. En större depå av isälvsgrus finns nedströms den längsta muren på båda sidor Halgån.

Foto på sidofåran t.v. och på muren, taget från nedströms, juni 2021, lågt vatten

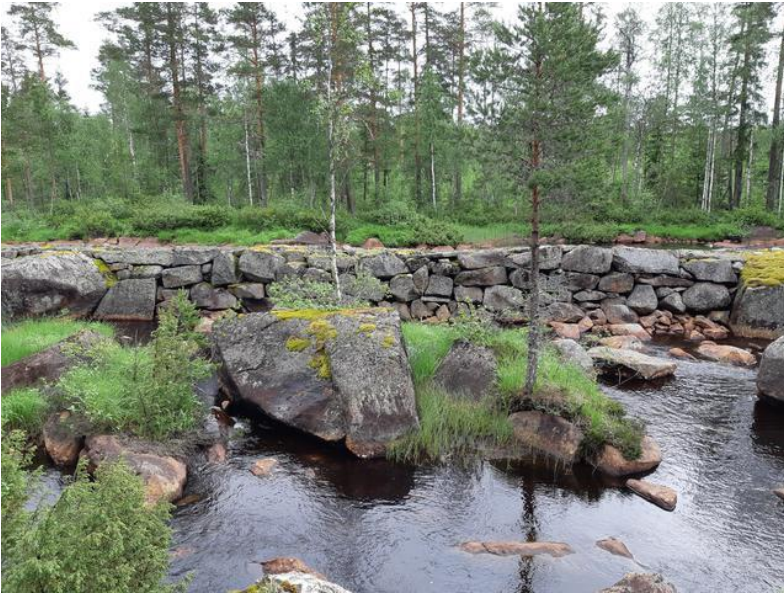
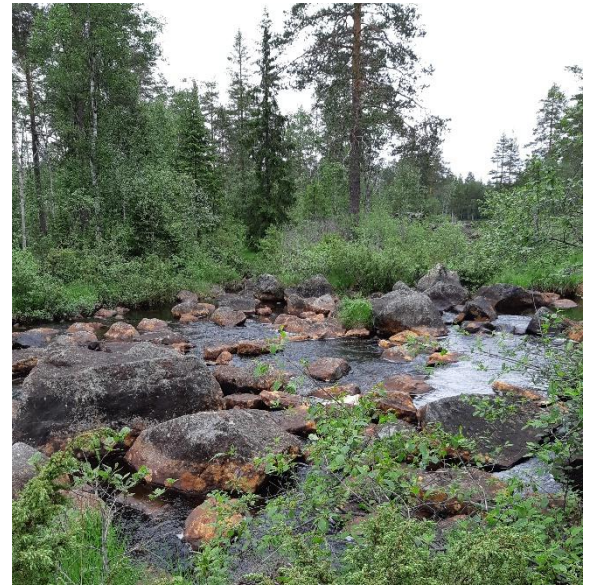
Uppströms finns ytterligare en mäktig kilstensmur som stänger in ett våtmarksområde med flera sidofåror. Vatten sipprar genom muren.

Insidan juni 2021

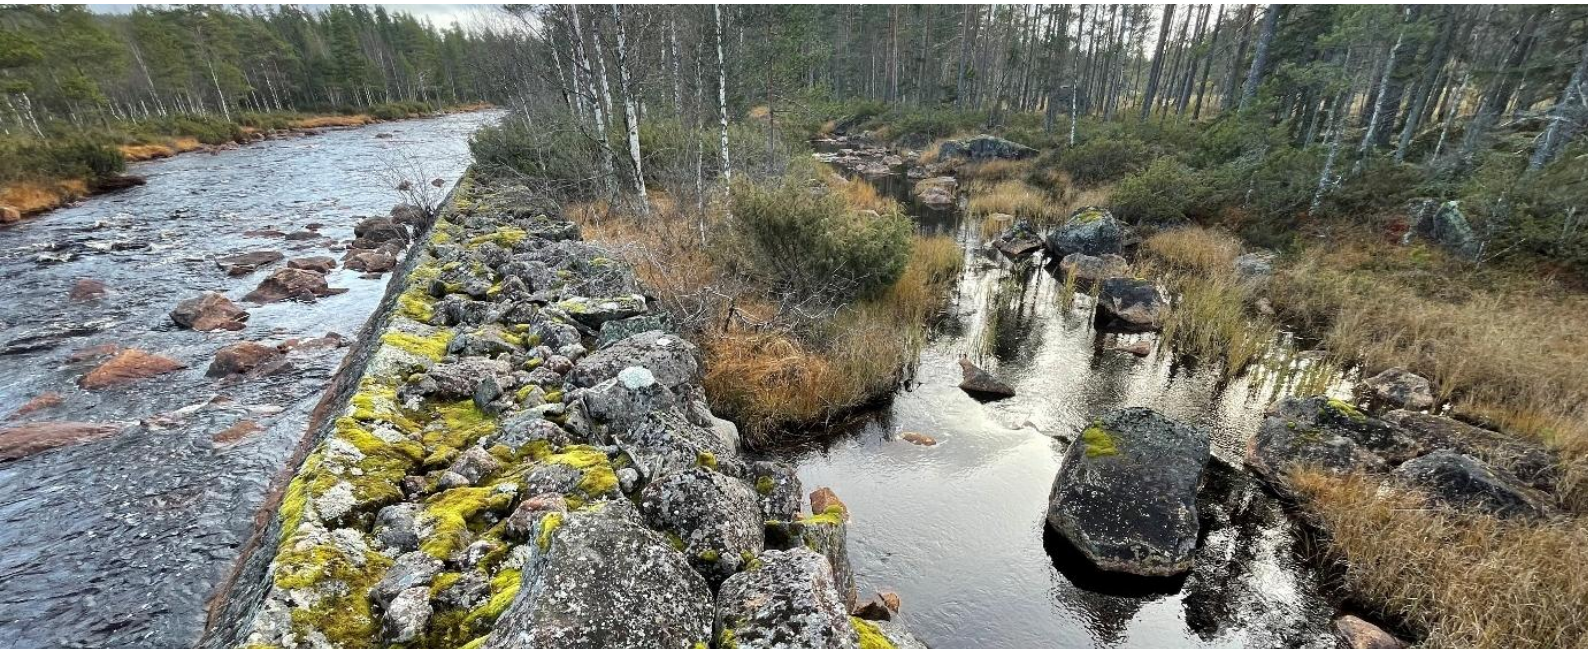
En lång (ca 650 m), men smal (3 m) och en kortare (130 m), men bredare (5 m) sidofåra. Båda effektivt avstängda med en rejäl rensvall som i övre delen övergår i en kallmurad släntmur. Uppströmsänden av muren går så långt upp på land att ingen riktig fallhöjd finns för att få in vatten bakom utan att montera ner åtminstone dryga 5 m av muren.

Förslag: åtgärder fokuseras till den nedre delen av vallen, det som inte är kallmurat. Åtgärder kan göras i form av att öppna upp luckor för att få in ett flöde bakom vallen

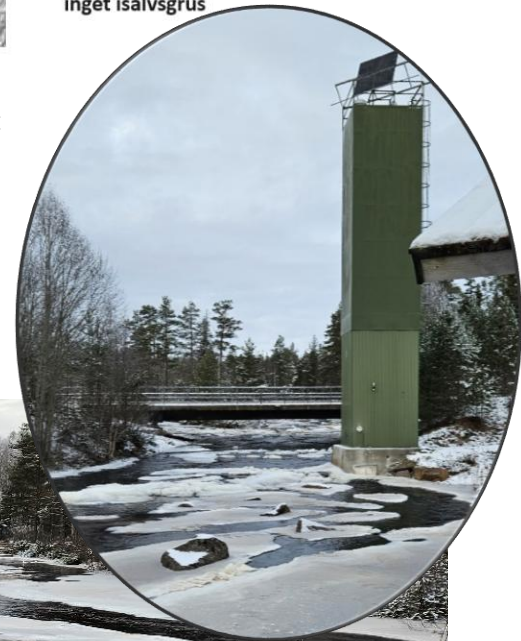
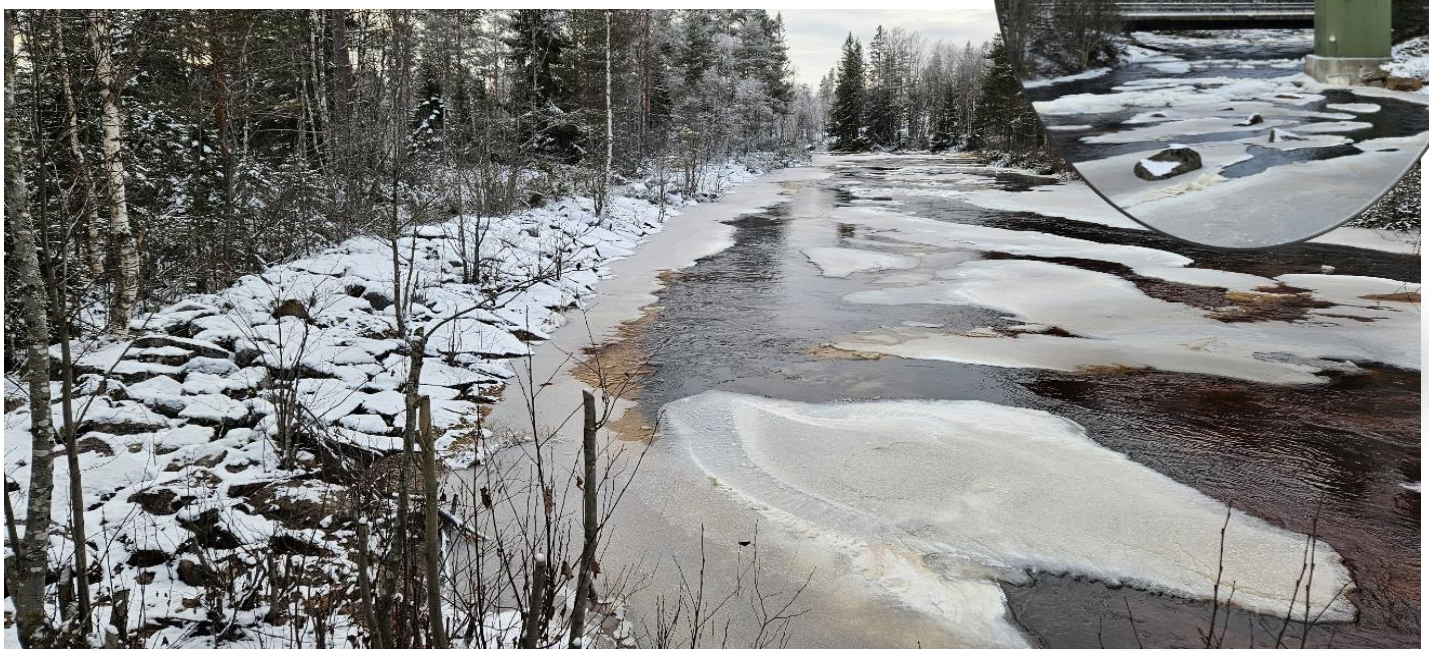
Foto på doseraren samt stenslänten strax nedströms, nov 2023.

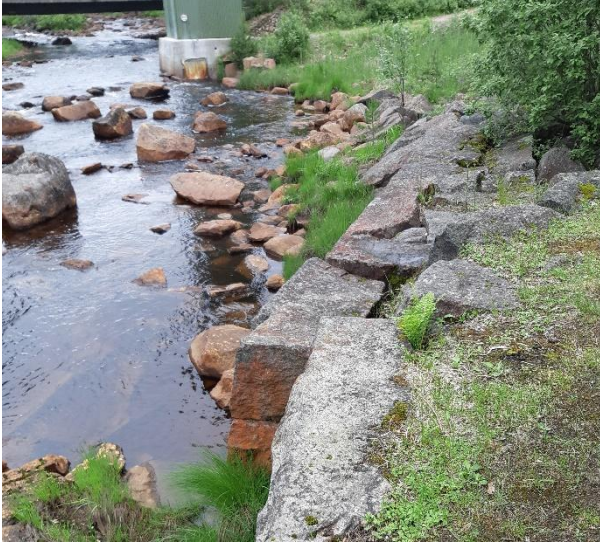
Ovan: Strenslänten juni 2021, strax nedströms klakdosseraren.

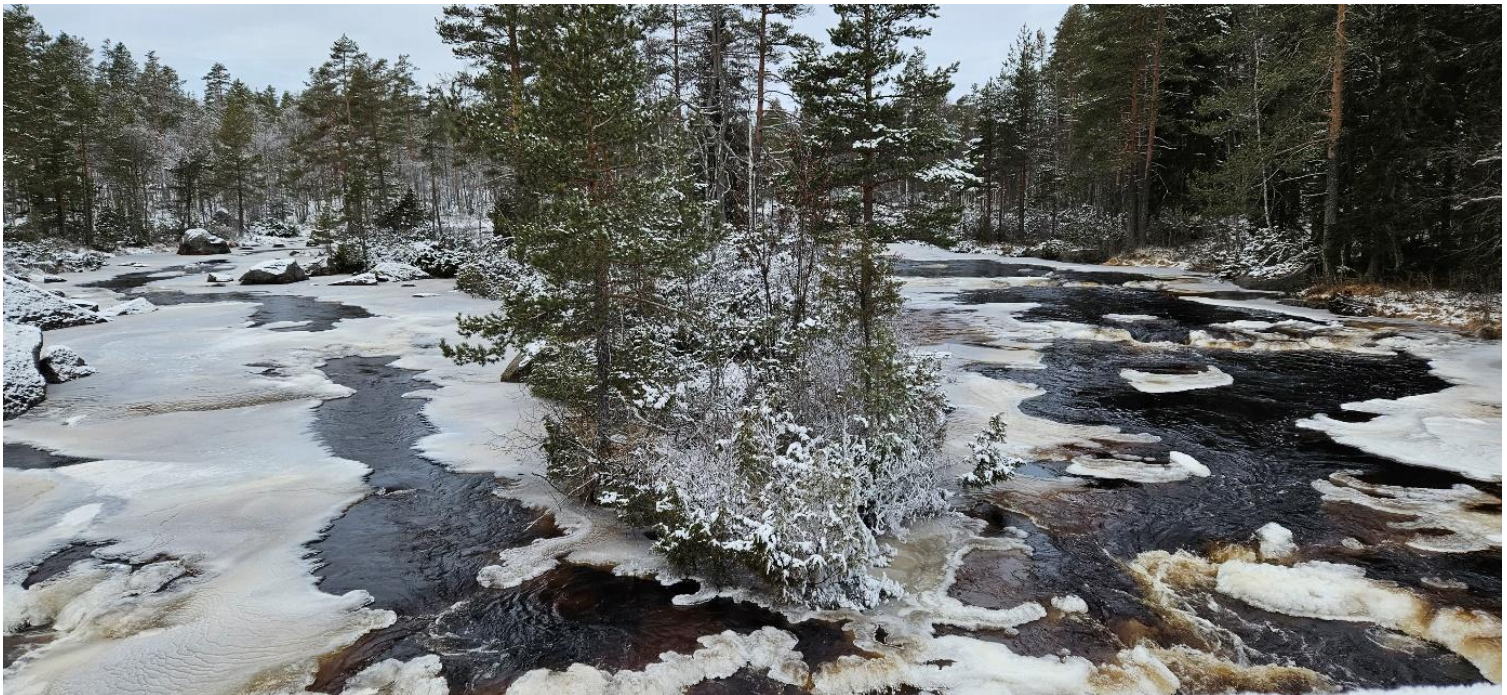
Uppströms kalkdosseraren vid E16 finns (fanns?) två dubbelkistor som tidigare stängde sidofåror.. Mycket vatten går här på båda sidor ön. Foto från bron (E16) uppströms. Kontroll av sidofåran visar att den inte är stängd.

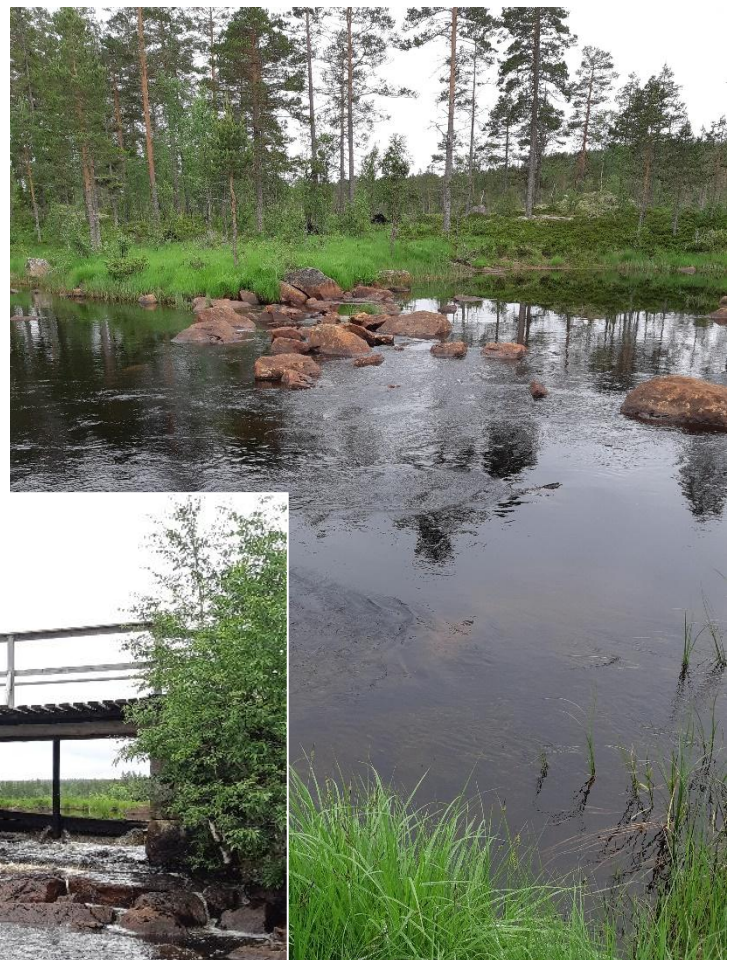
En kortare svagt strömmande sträcka nr 6, försiktigt rensad, som avslutas vid vandringshindret Granbergsdammen vid Länsmansflån. Rester av stenrens finns vid stränderna.

Foton juni 2021.
