# Musån, utredning av fyra dammar

**Uppdragsnr:** 106 24 21 **Version:** 3  
2019-10-18

**Uppdragsgivare:** Klarälvens Vattenråd, Fortum Sverige AB  
**Uppdragsgivarens kontaktperson:** Anna Sjörs (Klarälvens Vattenråd), Katarina Erelöf (Fortum Sverige AB)  
**Konsult:** Norconsult AB  
**Uppdragsledare:** Axel Emanuelsson  
**Handläggare:** Gustav Molin

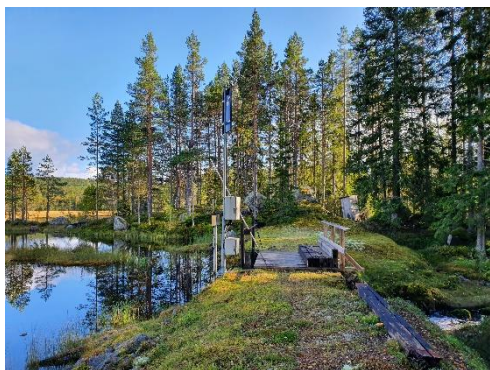
Figur 2. Kvarnsjöns reglerdamm och del av Kvarnsjön sedd från sidan. Norconsult 2019-09-17.

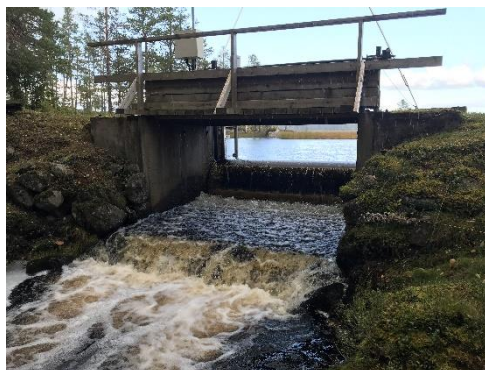
Figur 3. Kvarnsjöns reglerdamm sedd från nedströmssidan. Norconsult 2019-09-17.

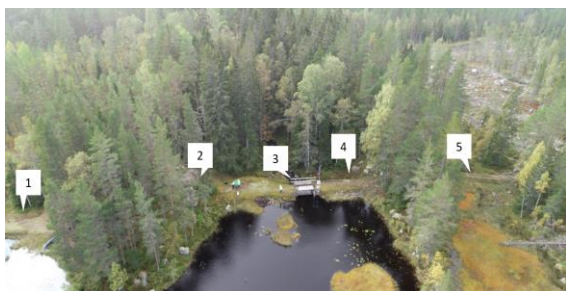
Figur 4. Kvarnsjöns reglerdamm och del av Kvarnsjön sedd från uppströmssidan. Norconsult 2019-09-17.

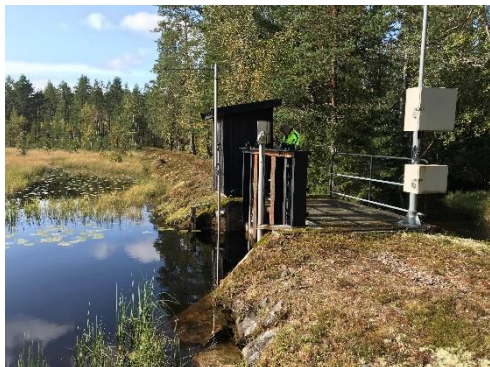
Figur 5. Ämtens reglerdamm och del av Ämten sedd från sidan. Norconsult 2019-09-17.

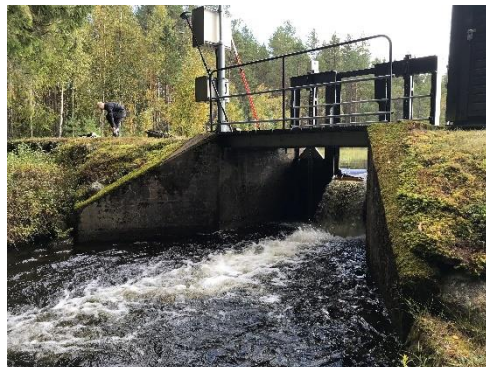
Figur 6. Ämtens reglerdamm sedd från nedströmssidan. Norconsult 2019-09-17.

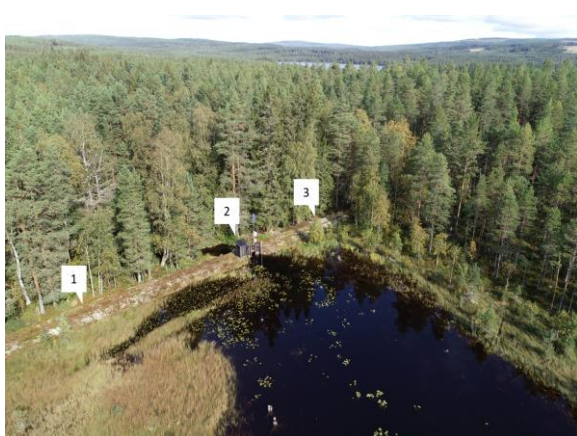
Figur 7. Ämtens reglerdamm och del av Ämten sedd från uppströmssidan. I bakgrunden skymtas Nordsjön. Norconsult 2019-09-17.

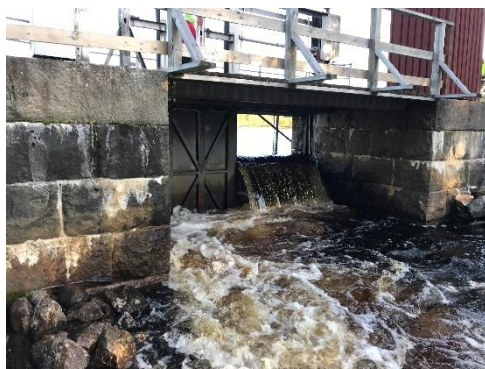
Figur 10. Mussjöns reglerdamm sedd från nedströmssidan. Norconsult 2019-09-17.

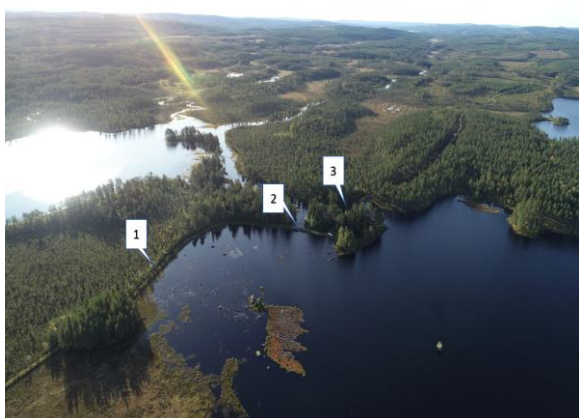
Figur 11. Mussjöns reglerdamm och del av Mussjön sedd från uppströmssidan. Till vänster i bilden syns även Sågtjärn. Norconsult 2019-09-17.

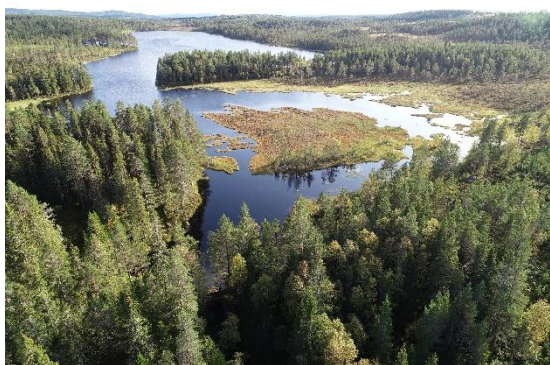
Figur 14. Rumpsjöns reglerdamm och delar av Rumpsjön sedd från nedströmssidan. Norconsult 2019-09-17.

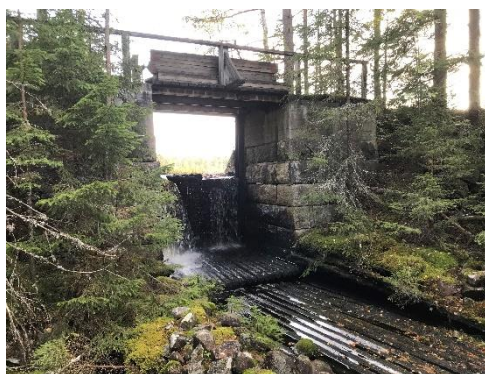
Figur 15. Rumpsjöns reglerdamm sedd från nedströmssidan. Norconsult 2019-09-17.

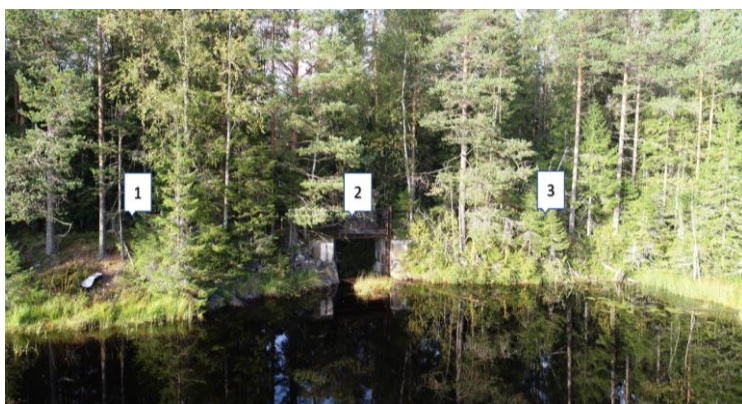
Figur 16. Rumpsjöns reglerdamm och del av Rumpsjön sedd från uppströmssidan. Norconsult 2019-09-17.

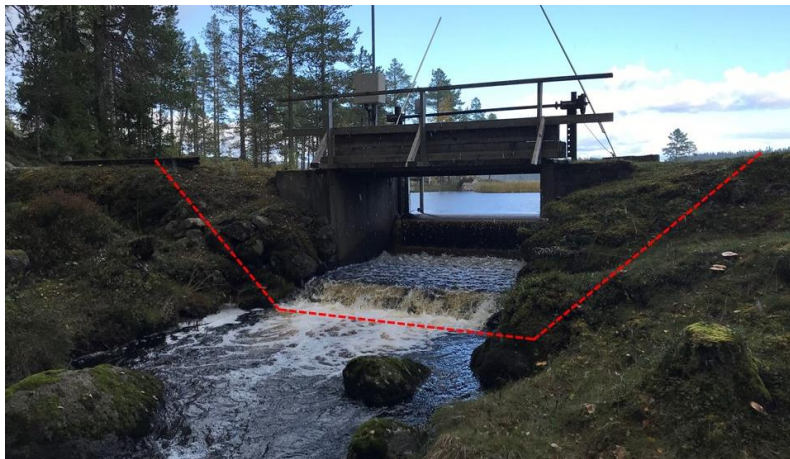
Figur 17. Kvarnsjöns reglerdamm med delar som rivs ut markerade

Utrivning av dammen kan ske genom att dammens tröskel rivs ner till naturlig botten och samtliga utskovsdelar tillsammans med gångbron avlägsnas. Stenmurverk och anslutande dammvallar schaktas ned till en flack släntlutning.

Ifall en broöverfart kommer att behövas även framgent kan hela eller delar av stenmurverken behållas som brofundament. Vidare utredning om detta krävs.

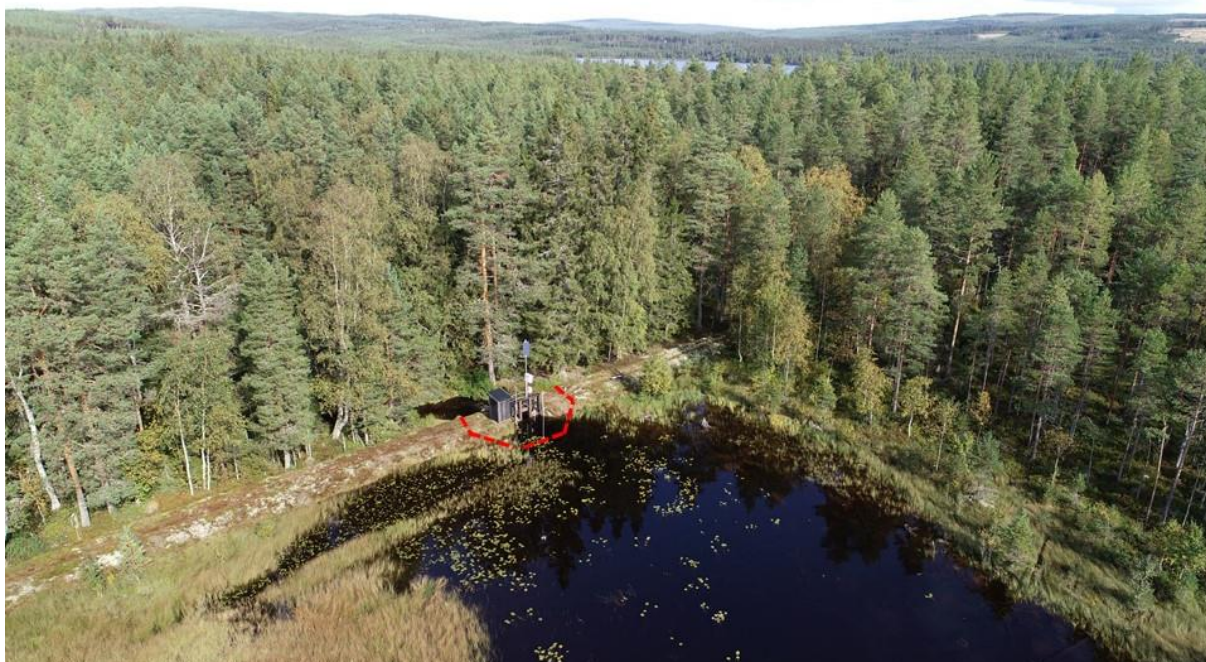
Figur 18. Kvarnsjöns reglerdamm med delar som rivs ut markerade

Utrivning av dammen kan ske genom att dammens tröskel rivs ner till naturlig botten och samtliga utskovsdelar tillsammans med gångbron avlägsnas. Anslutande dammvallar schaktas ner till en flack släntlutning.

Ifall en broöverfart kommer att behövas även framgent kan betongmurarna behållas som brofundament så länge de inte har någon dämmande inverkan på sjön. Vidare utredning om detta krävs.

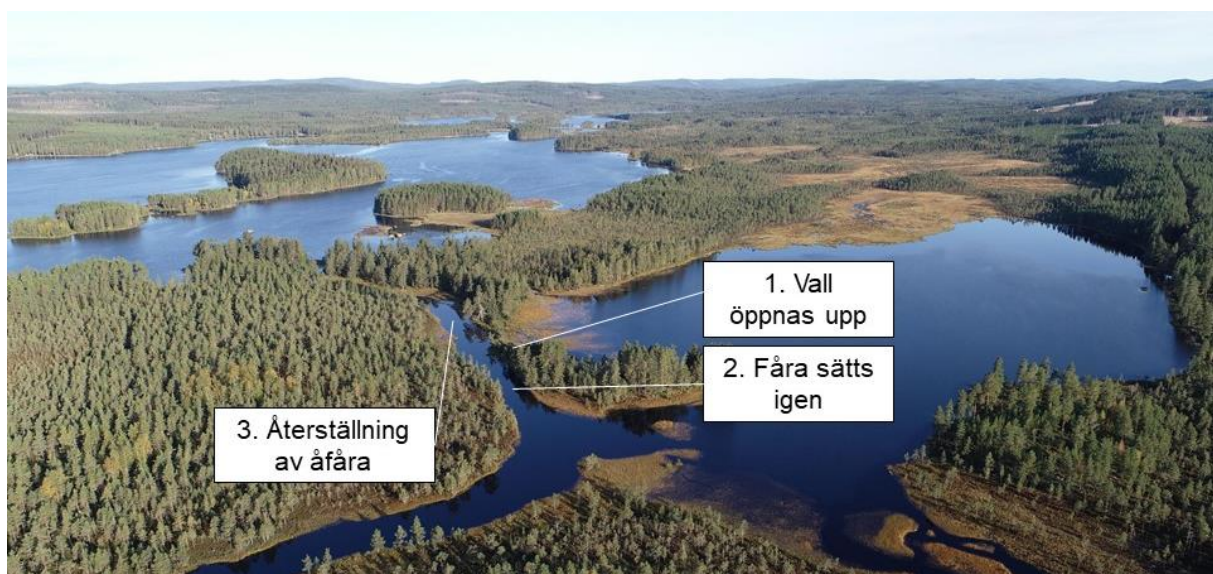
Figur 19. Sågtjärn och Mussjön sedd från söder. Åtgärder markerade för hur Musåns lopp kan återställas

1. Den vall av som lagts upp mellan Musåns befintliga fåra och Sågtjärn öppnas upp och tas bort. Materialet i vallen kommer från Musåns åfåra dit det återförs.
2. Materialet läggs tillbaka i befintlig fåra så att denna blockeras vid normal vattenföring.
3. Musån är kraftigt rensad. Sten och block återförs till åfåran. I första hand tas det material som en gång rensats bort. Till viss del kan även material tillföras.
