Överfarter

Delrapport 9 i Ranåprojektet

Klarälvens vattenråd har tagit fram en lokal åtgärdsplan över Ranåns avrinningsområde. Projektet har fått stöd genom LOVA-bidrag från staten. Till huvudrapporten finns 9 delrapporter, allt finns tillgängligt på vår hemsida www.klaralvensvattenrad.se.

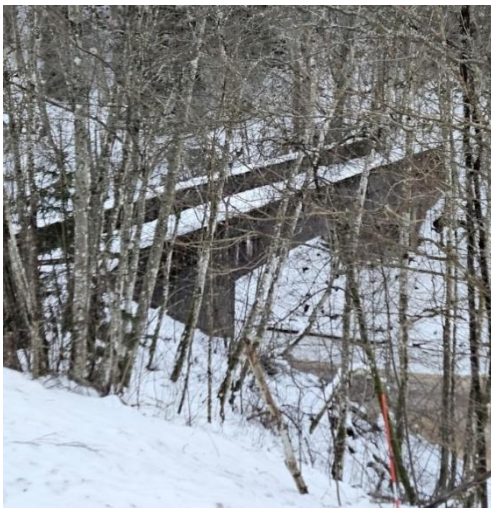
Nr 2 Ransätervägen vägbro över djup ravin.

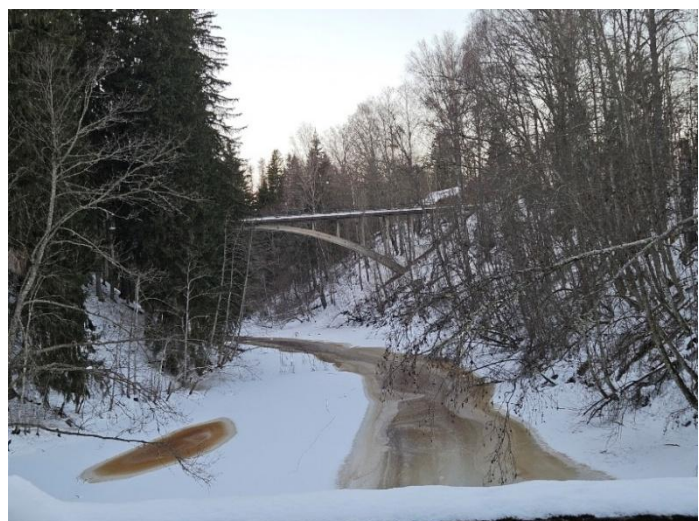
Nr 3 Äldsta stenvalvsbron, finns med på kartor från 1600-talet. Är i akut behov av rensning från busk. Bild även på framsidan.

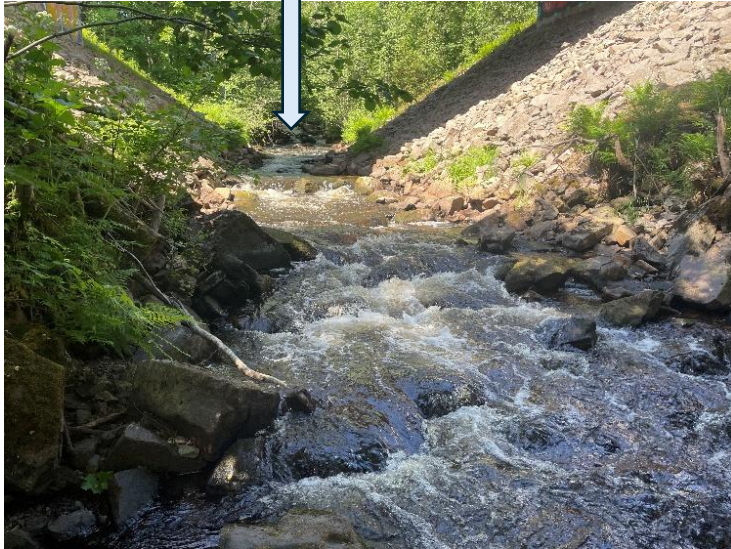
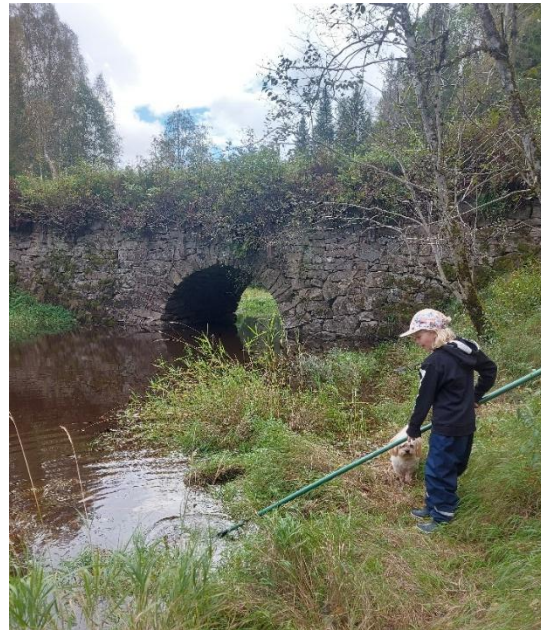
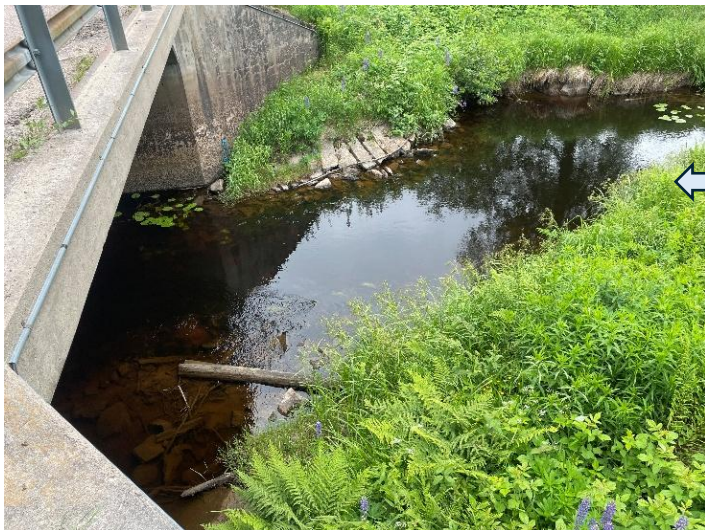
Nr 4 Överfart RV 62. Krossten på botten, bedömd som partiellt hinder.

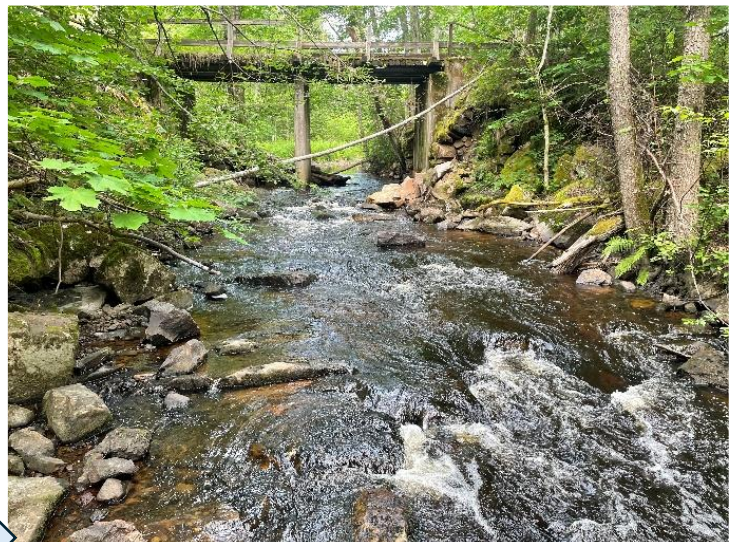
Nr 6 Bro vid stickväg in till tidigare tegelfabrik (Berget). Bron går över Ranån där damm för Mellanhammarens damm låg och senare damm till slipmasseindustri och sist tegelfabrik. Den dammen dämde Ranån – då kallad Hammar Efen - ända upp till Åtorp. Biotopvård kan behövas men inget vandringhinder.

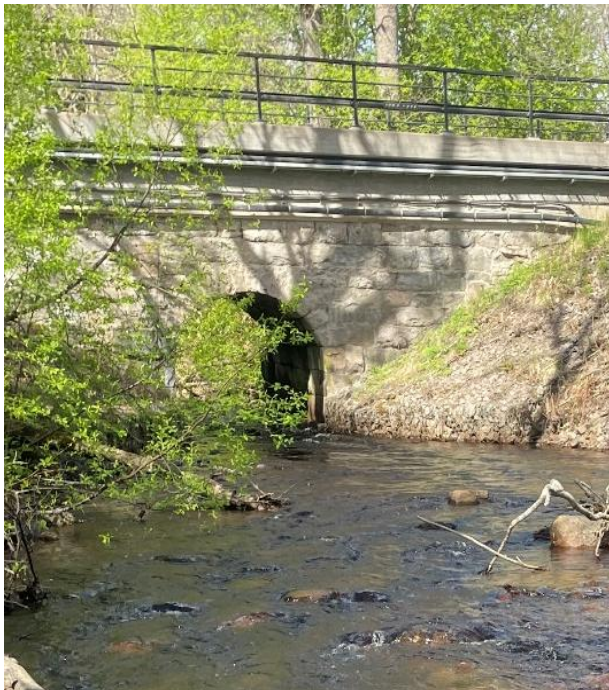
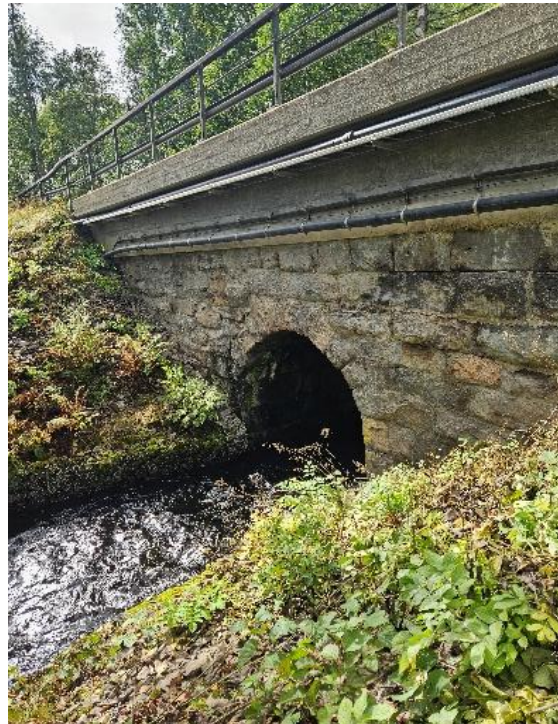
Nr 7 Bron vid Ransberg (OBS inte Ransbergsdammen) - en gammal fin valvbro förstärkt med ny brobana. Viss biotopvård kan utföras, men sträckan uppströms till det def vandringshindret Ransbergsdammen är här kort. Biotopsträcka 11.

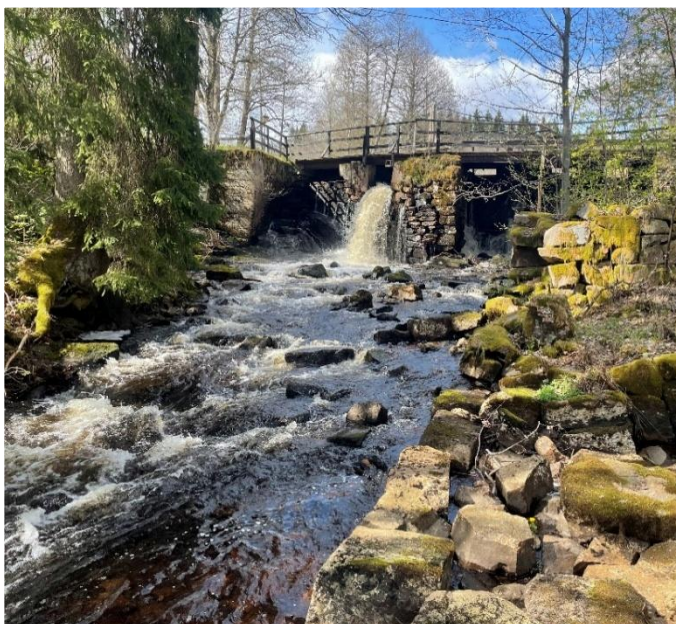
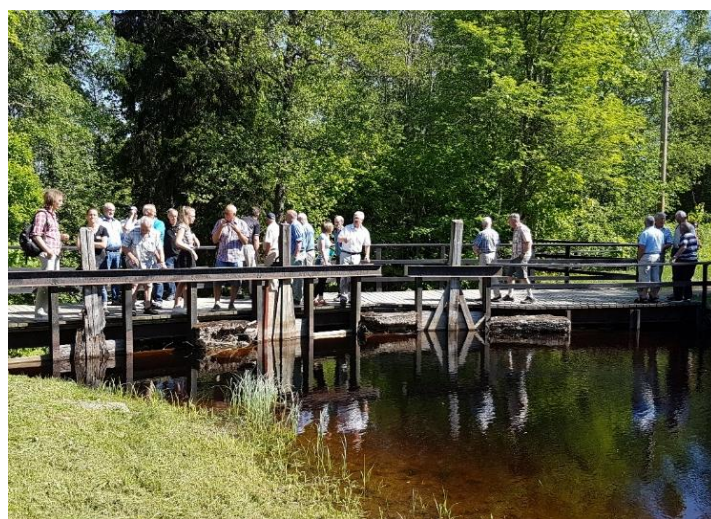
Nr 8 Ransbergsdammen, kulturminnesklassad enl. gammal hävd används idag även till gångöverfart.. Strax uppströms vägbron, sträcka 12. Ett definitivt vandringshinder. Om fiskväg i framtiden ska byggas så är en möjlighet att den byggs på norra sidan dammen.(vänster på fotot från vattenrådets stämma 2018))

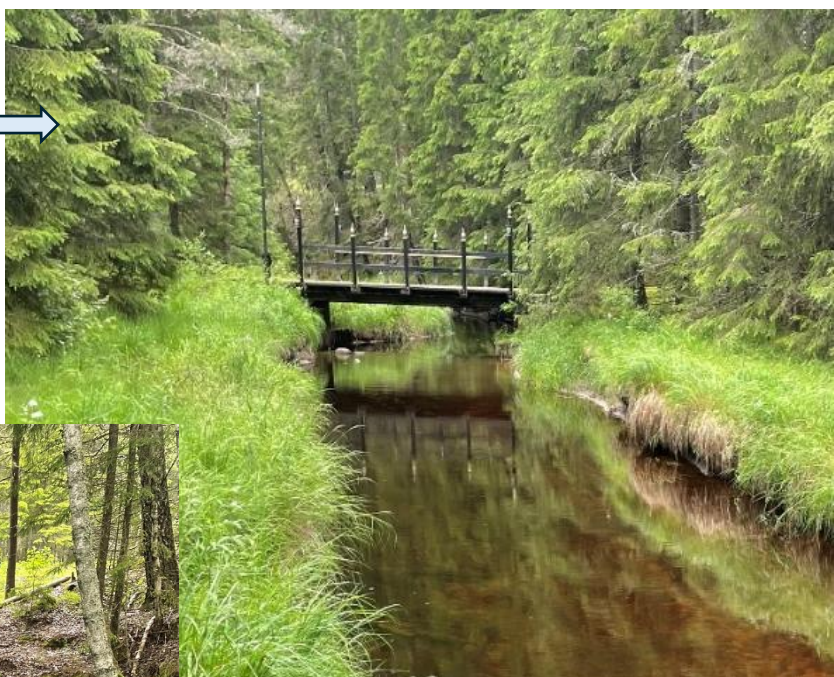
Nr 9 Privat bro till Vadtrop över en lugnflytande Ranå. Biotopsträcka 17.

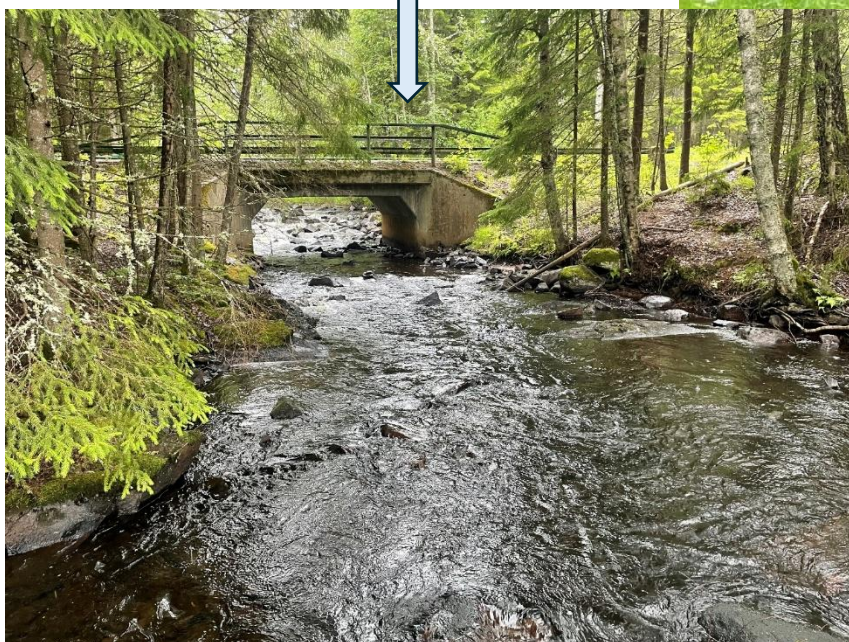
Nr 10 Ransjövägens överfart , den tredje, strax nedströms den raserade dammen vid Ranssjöns utlopp. En bearbetad håll strax uppströms bron.

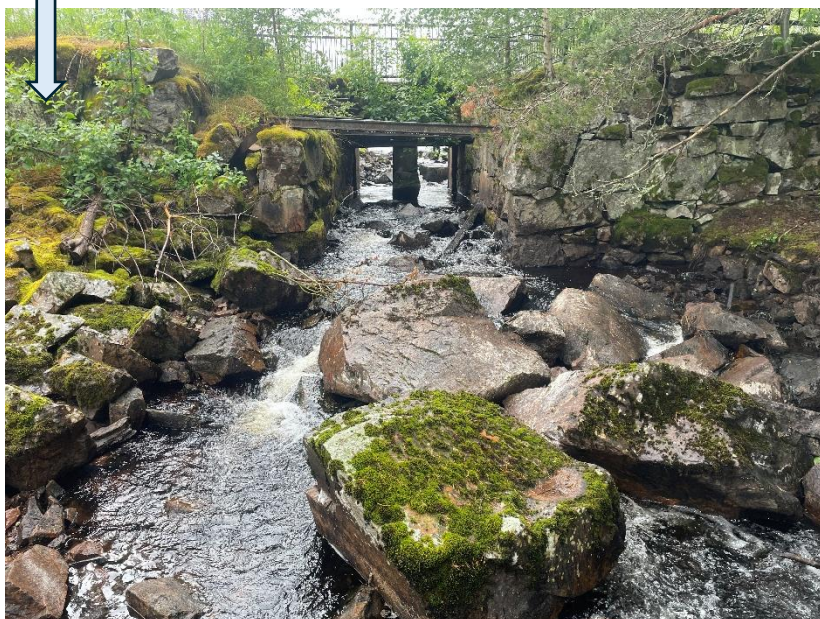
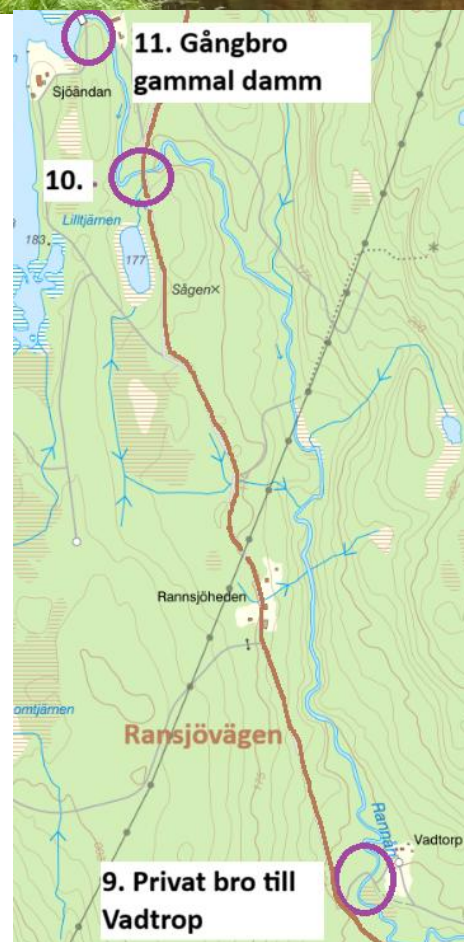
Nr 11 Gångbro över gamla Ransjödammen Krostten kan med fördel ersättas med natursten. Ingen def. vandringhinder.

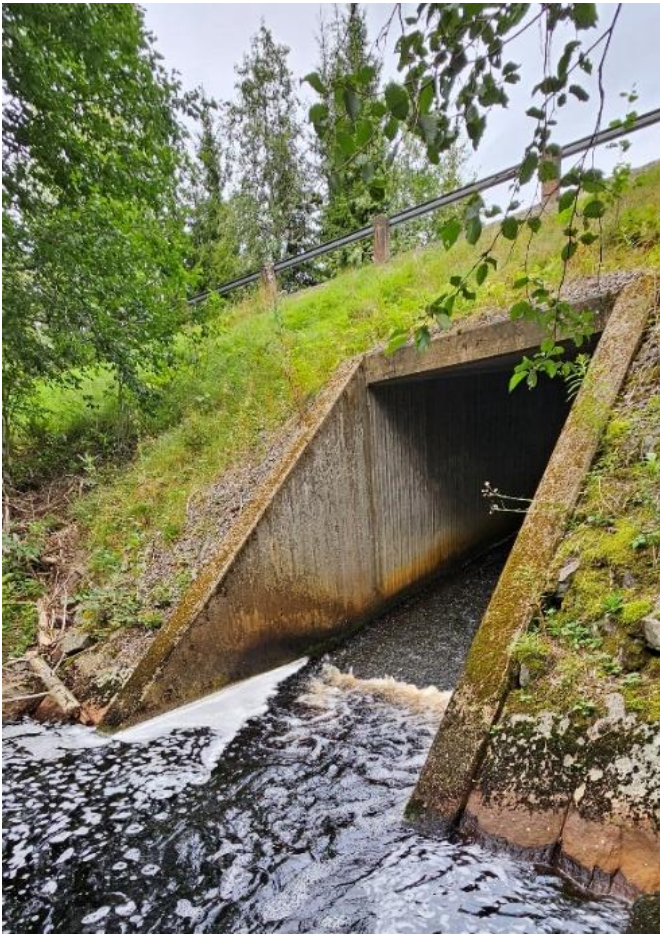
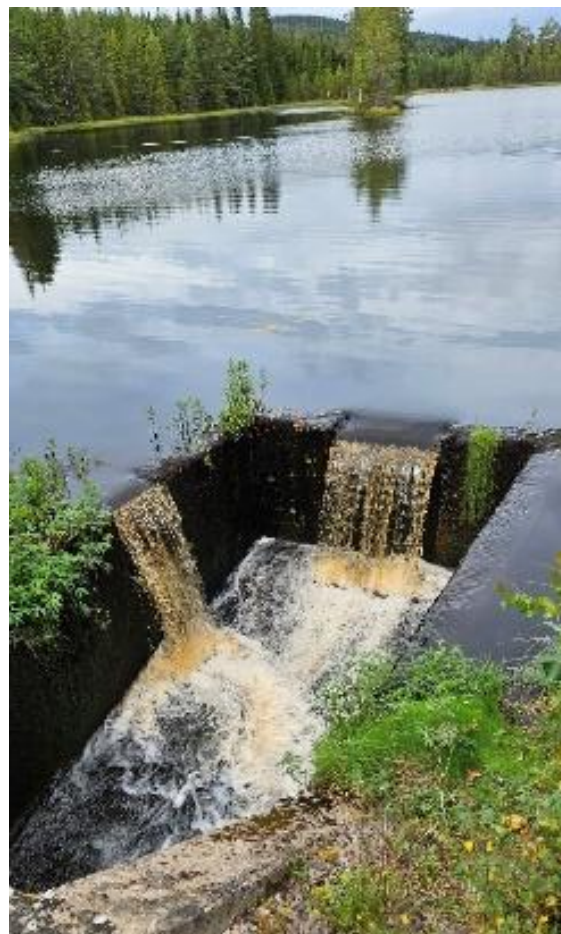
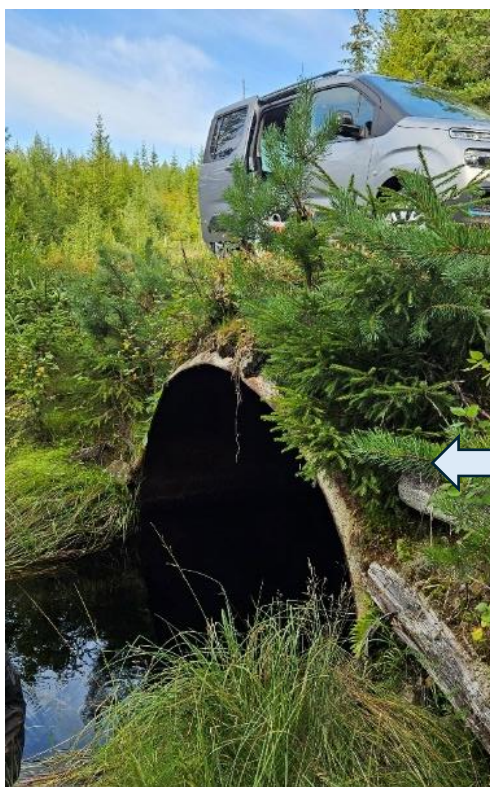
Nr 1 Anneforsdammen
Mansån, RV 241 betongbro
med uppströms bräddavlopp
från tre håll. Håller upp
Anneforsdammen c:a 1,2. Ett
definitivt vandringshinder.

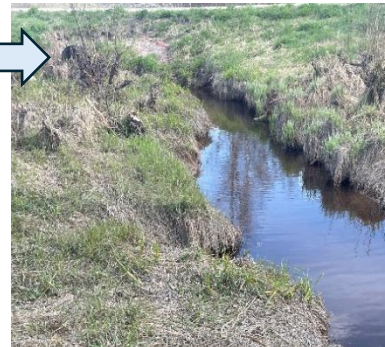
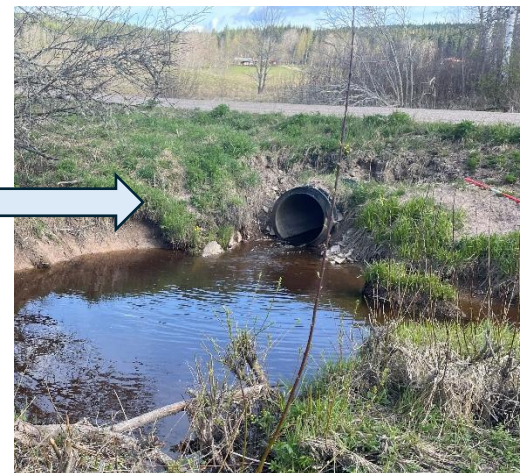
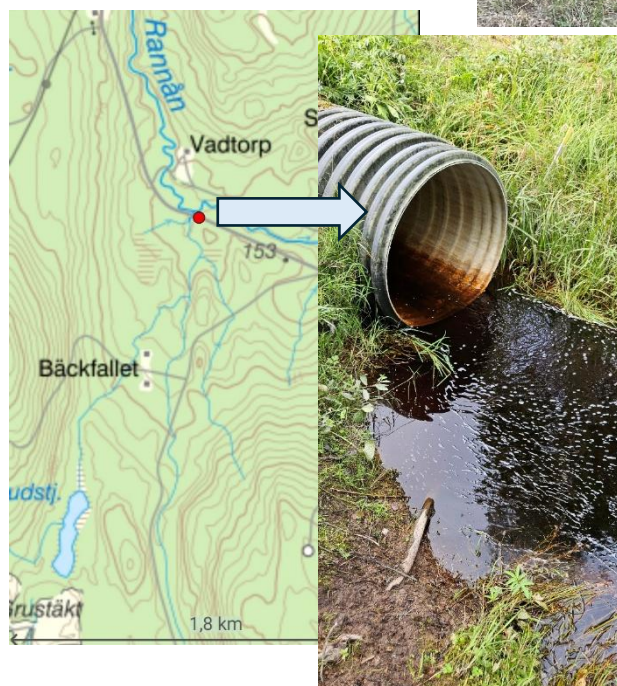
Aspdrågbäcken hyser öring, E_DNA provet togs uppe vid Ransberg, alltså uppströms mynningen i Ranån där foton är taget, slutet av biotopsträcka 9.. Trumma ligger på rätt djup? Foton 2025-04-30 på trumman och sträckan mellan vägen och Ranån.

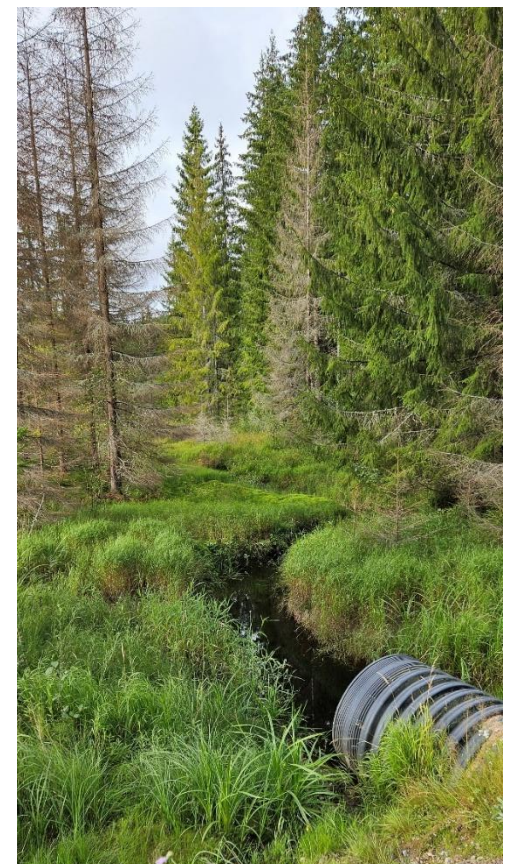
Ransjövägen går över Hållerudsbäckens mynningsområde. Trumman ligger för högt?.

Foto tv nedströms th uppströms den 18 aug 2024, ganska lågt vattenstånd. pH kring 5. Prioriterat att byta trumman mot halvbåge för öringens skull.

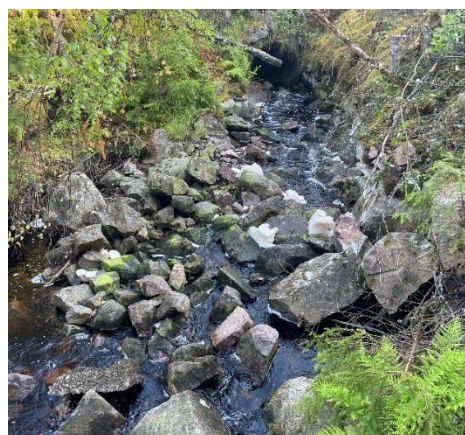
Den första under RV 241, strax nedströms Sveparrtjärnen är bedömd som vandringsbar, men med krossten som bör åtgärdas.

Här foto på den med fokus på kross-stenaren

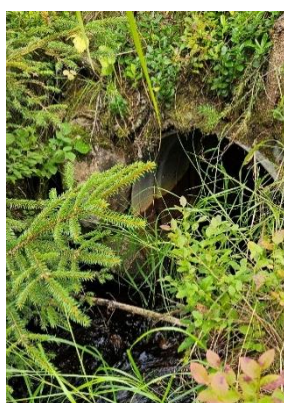
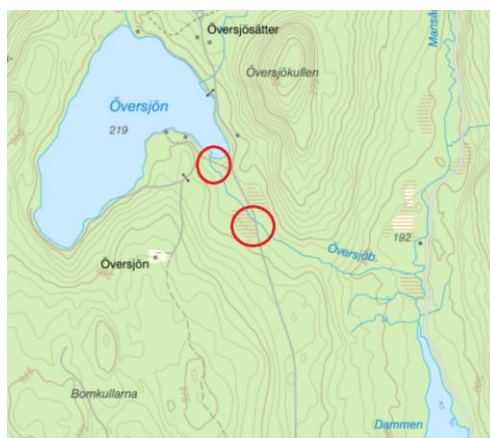
Översjöbäcken, lågt liggande trumma foto övre trumman Nedre trumman ej inspekterad

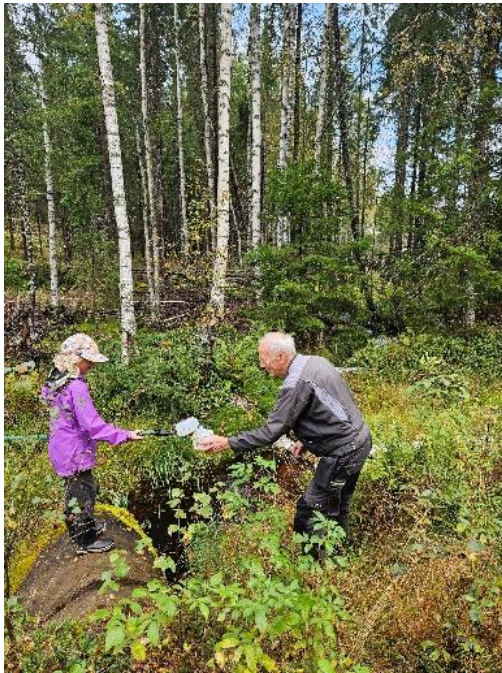
a. Råbäcken trasigt cementrör

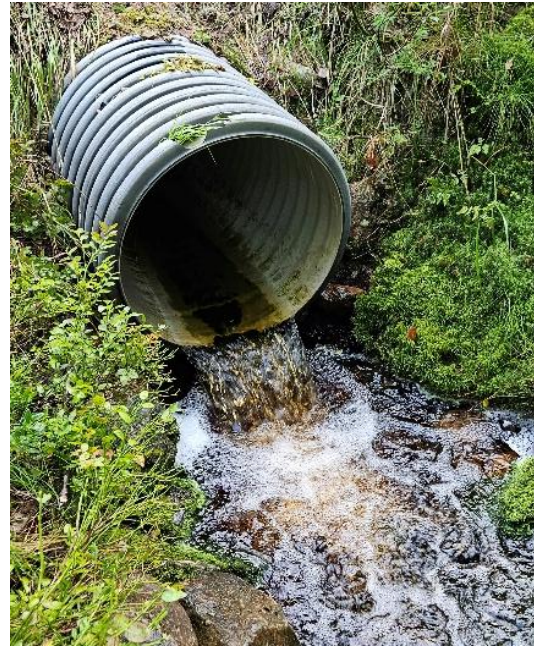
b. Kvarnbäcken
Trumman ligger för högt

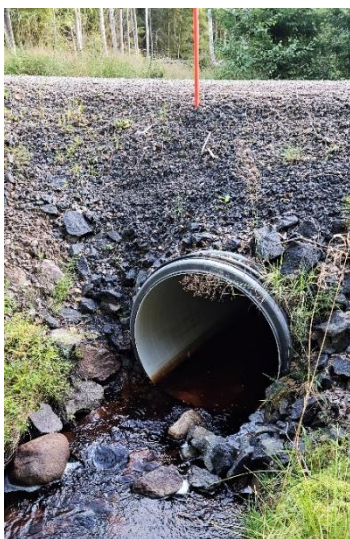
c. Borksjöbergbäcken
Krossmaterial i trummans öppning

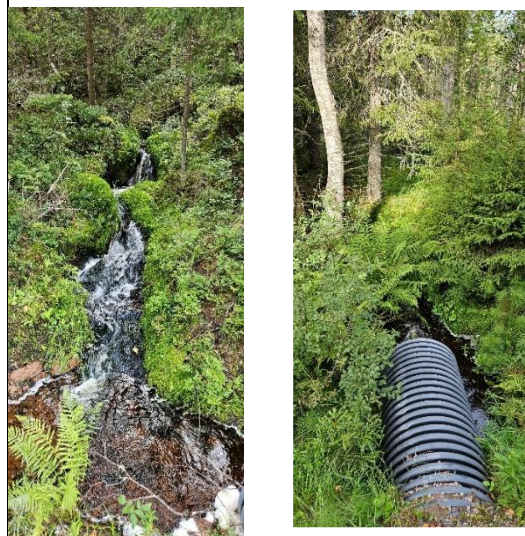
d. Borktjärnbäcken
brant liten bäck, trumma lång
