Lokal åtgärdsplan för Likan-systemet Del 4 Tvärlikan

Beskrivning Tvärlikan WA96947651 SE673523-134952

Område 7 Nedre Tvärlikan upp till Liksjöarna

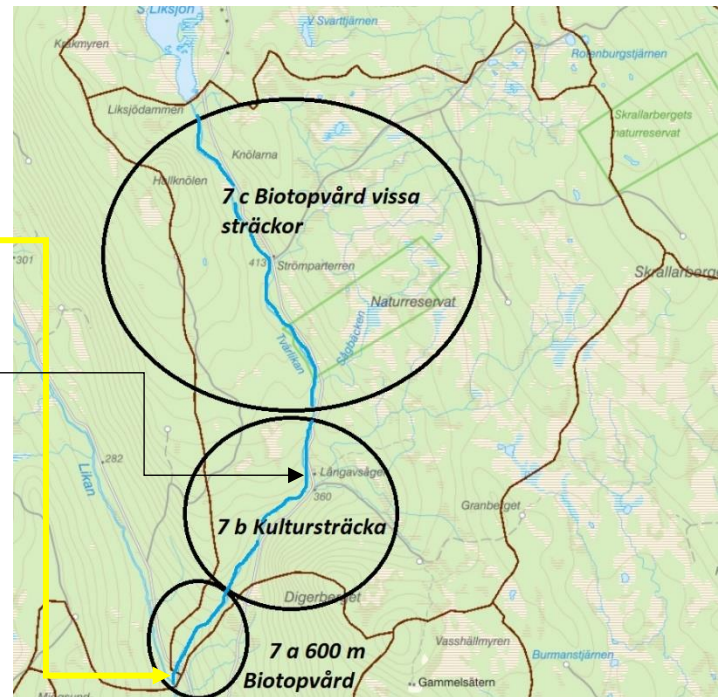
7a. Från Tvärlikamunnen till första definitiva vandringshindret,

Från Tvärlikamunnen till första definitiva vandringshindret, en sträcka på ca 600 m, går älven i en delvis sprängd kanjon (foto t.v.)

Åtgärder förslag: Återför material som finns längst hela sträckan. Uppströms bron har älven varit bredare vilket vi vill återställa med det material som finns tillgängligt upp mot första vandringshindret. Här strax nedanför fallet

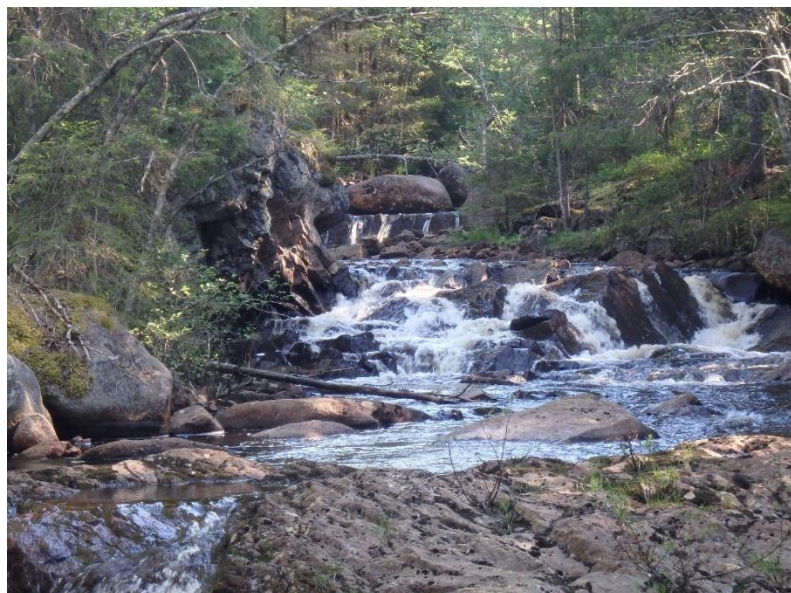
(se foto t.h.) finns en mycket stor ansamling av rensat material som vi vill använda för att återställa höljan i ett ursprungligare skick. Vår uppfattning är att lämningarna efter flottningen sannolikt inte här har så höga kulturvärden, jämfört med de som finns uppströms.

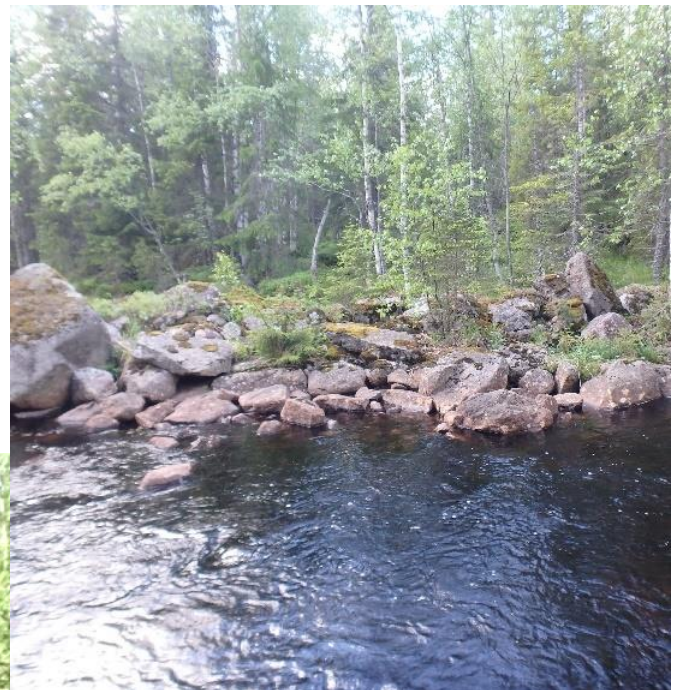
Blockupplag
 som stänger
 sidofåra

Genom att återföra block och material till huvudfåran **samt öppna upp sidofåror breddas älven** till så ursprungligt utseende som möjligt. Var exakt åtgärderna kan starta efter Långavsågen ska närmare undersökas då terrängen är

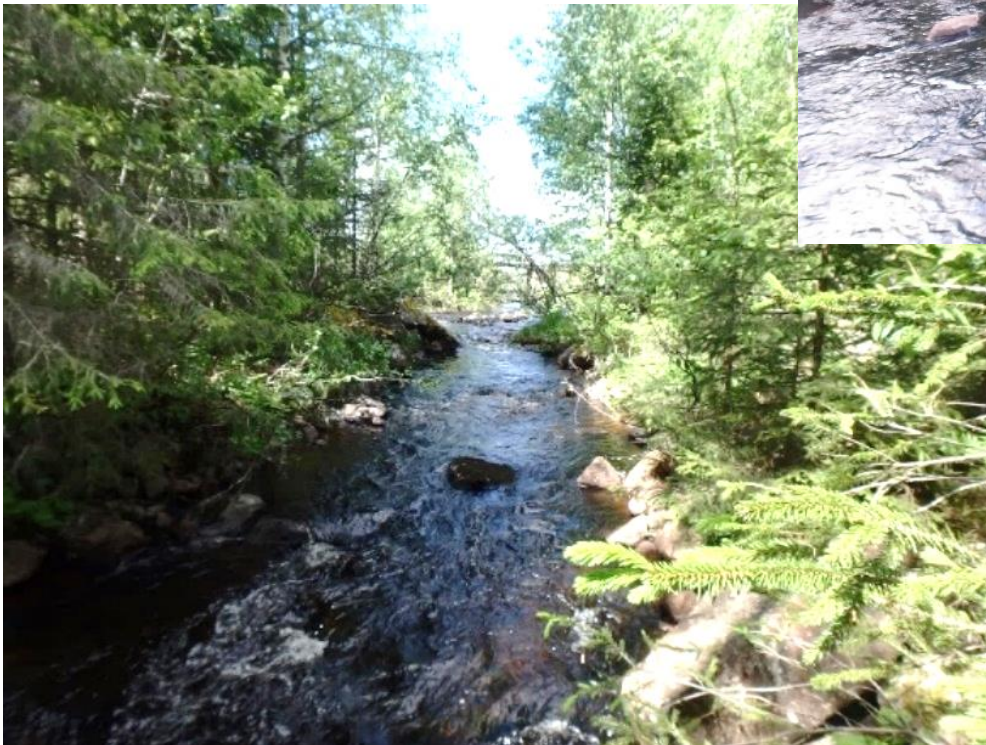
Strax norr om
 Strömparterren Lummigt
 men kanaliserat parti där vi
 fann utterspillning.
 Blockupplag till vänster

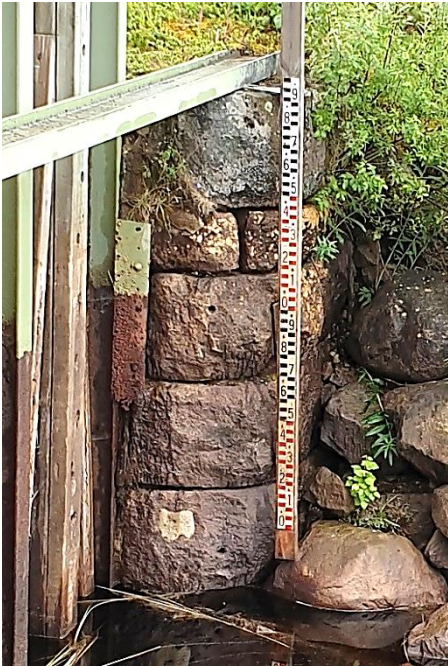
Foton på dammen 7 juli 2021. Vattenståndet c:a 3 dm under pegelns mingräns. Amplituden verkar ha varit 1,5 m, som mest kanske nära 2 m.

Länsstyrelsen uppfattade att Fortum reglerade dammen utan tillstånd och beordrade utrivning av dammluckan, vilket medförde vattennivån sjönk under lägsta dämninggräns och ligger idag (foto pegeln 7 juli 2021) på en nivå som sannolikt understiger den naturliga (pga. urgrävning då dammen byggdes/restaurerades). Ingen information om detta gavs till sommarstugeägarna vid sjön som då klagade på förfarandet. I hela 6 år har stridigheter om vem som har ansvar för dammen pågått. Länsstyrelsen har överklagat ända till Mark- och miljööverdomstolen som den 27 jan 2022 beslutade att inte ge prövningstillstånd. Det är alltså Fortum som ansvarar för dammen. Idag utgör dammen ett onödigt vandringshinder, men är ett fint kulturminne. Se faktaruta

Åtgärdsförslag: Tröskla upp fåran ca 30 m uppströms dammen och fyll på med naturmaterial överst för att skapa en fors. Forsen fortsätter ner genom dammen och fortsätter ca 30m nedströms. Förslagsvis höjs vattennivån ca 50- 80 cm mot dagens nivå, vilket innebär att man är inom den dämninggräns som tidigare tillämpats. Tröskeln skall utformas som en båge som ansluter till dammarmarna på ömse sida om dammen. Lämpligt avstånd ca 30-40 m på varje sida. Den förstärkta tröskeln skall stiga upp mot armarna och själva forsens bör vara ca 15 m bred och smalna mot dammutloppet för att sen öka i bredd nedanför densamma.

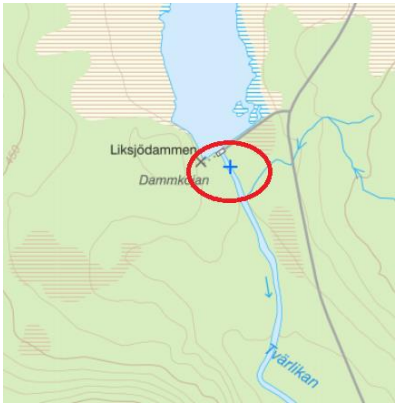
<p>Nedströms S Liksjö tjärn. 6734528 - 1349686. SWEREF 99 6730892 ,393683</p> <p>Dammen bör åtgärdas.</p>	<p>Arter enbart öring 5st, 1st 0+</p> <p>Kommentar: Här fungerar reproduktionen. Dammen måste åtgärdas för att möjliggöra vandrings uppströms. Gädda finns i Liksjöarna vilket gör nedströms biotopvård extra viktig.</p>

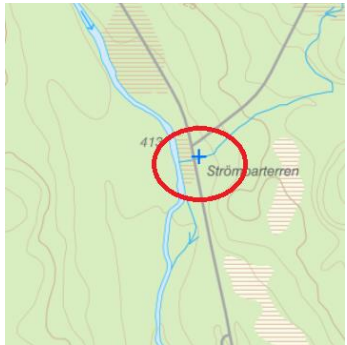
<p>Strömparterren bäck från öster 6733104 - 1350404. SWEREF99 6729478,394420 Samfärd mark kring utloppet i Tvärliken. Trumman bör bytas.</p>	<p>Omedelbart uppströms trumman. Ingen fångst!</p> <p>Kommentar: Varför? Mycket fin bäck borde hysa öring. Stor andel myrmarker i källområdet. Bör utredas Kalkning sker ej i detta våtmarksområde, kanske är det förklaringen? Trumman utgör vandringshinder.</p>

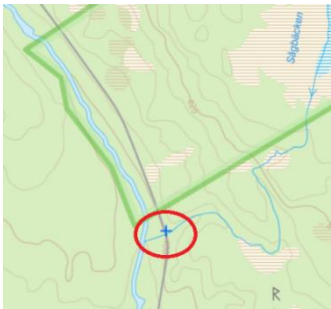
<p>Sågbäcken 6732054 - 1350821. SWEREF99 6728436, 394844 Trumman bör bytas</p>	<p>Omedelbart uppströms trumman. 3st öringar 1st 1+ +2st äldre.</p> <p>Kommentar: Trumman utgör vandringshinder. Orörd bäck Kalkning sker uppströms i två våtmarker, se kalkning sid 15</p>

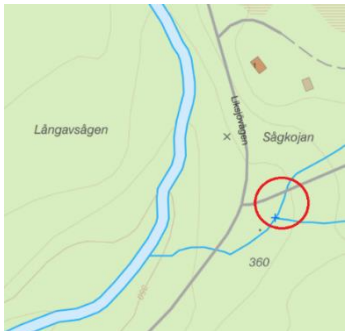
<p>Sågkojan bäck 6731095 – 1350755. SWEREF 6727472,394790</p> <p>Två trummor här som bör bytas.</p>	<p>Nedanför trumman och ovanför. Öring på båda sidor. 0+ 2st vilket visar på att reproduktionen fungerar. Kommenter: Trumman i dåligt skick utgör hinder. Trumman nedströms vid Liksjövägen utgör definitivt hinder. Se även kalkning sid 15</p>

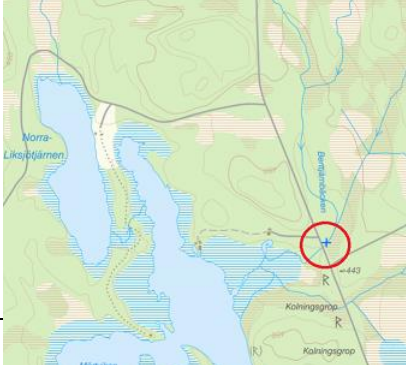
<p>Berttjärnsbäcken RT GON V 6737326 - 1350115. SWEREF99 6733692, 394077</p> <p>Trumma passerbar</p>	<p>Enbart öring 3st varav 1st 0+. Reproduktion fungerar. Gädda finns i Berttjärn</p>
