# Lokal åtgärdsplan för Likan-systemet Del 3 Långlikan

## Sammanfattning Långlikan WA73033073 SE672299-135687

### Område 4 Nedre Långlikan upp till Råbäcksdammen

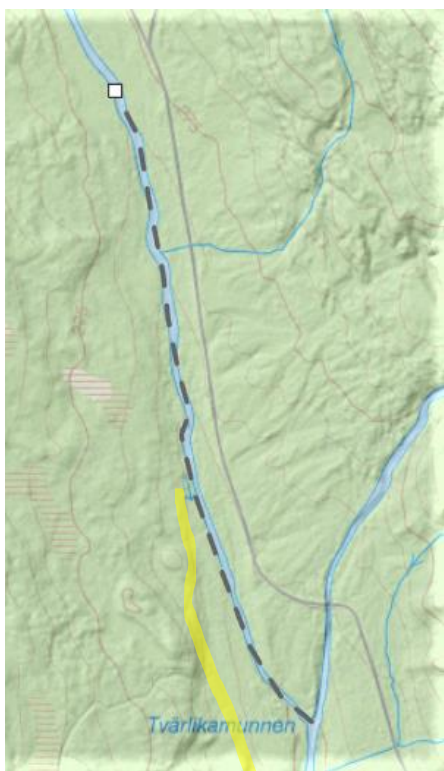
#### 4a. Från Tvärlikamunnen till 700 m norr Hallknölsvägen.

Den nedre delen av denna sträcka (c:a 900 m) upp till Hallknölsvägen är en sträcka som har flera avstängda sidofåror samt vallar efter flottningen. Den övre delen (c:a 700 m) är i bra skick.

Åtgärdsförslag: Gör om de nedre 900 metrarna.

Använd de vallar som finns för att ta tillbaka älvens ursprungliga bredd och säkra inflöde till de sidofåror som finns.

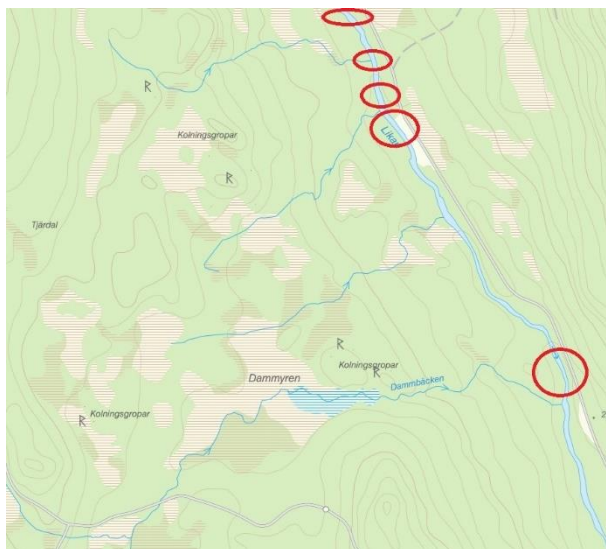
4b. Norr om Dammälvens inlopp.  
Enligt biotopkarteringen sträcka 20. Denna sträcka är delvis fint åtgärdad men det behöver förbättras med en punktinsats ca 75 m norr Dammbäcken där en sidofåra är stängd. Här finns vallat material att bredda älven med.  
I den övre delen av sträckan behövs fyra punktinsatser göras för att bredda och riva vallar samt öppna en stängd sidofåra. (Markerat med röda ringar)  
Där Dammbäcken rinner i älven från väster gjordes ett elfiske ovanför vägtrumman. Här finns det öring.

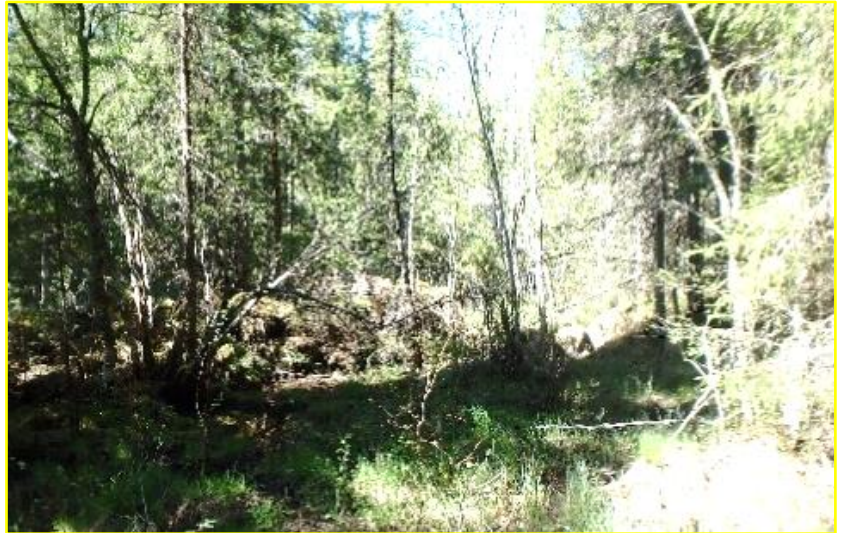
Sträcka 26 enligt biotopkarteringen. Denna sträcka är fint iordningställd och här behövs endast en punktinsats i den nedre delen som har potential att bli ett mycket fint lek område.

Åtgärdsförslag: Öppna vallen och använd delar av materialet till ståndplatser i och omkring lekområdet. Lufta lekgruset så att det rensas från slam.

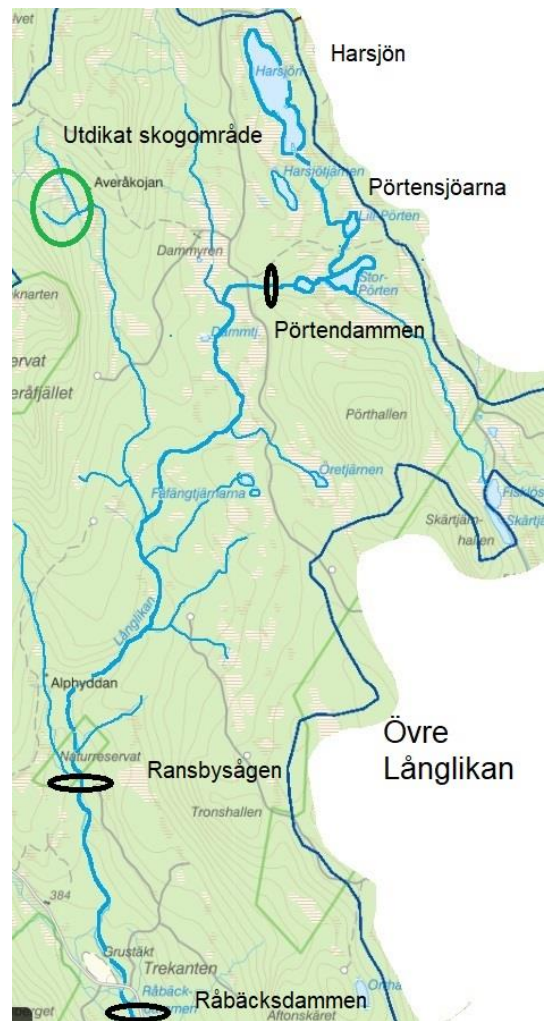
**Pörtendammen:** Det finns en damm strax nedströms Pörtensjöarna som är dokumenterad i text kring Strandås Laga skifta 1861 genom t.ex. 760 från Västra Porten till dammen. Dammen finns med på 1901 års flottledskarta och på ekokartan från 1960-talet. Kanske var den tidigare en vattenhållande damm för flottningen eller Ransbysågen, se sid 19. Ursprunget är säkert en gammal slätterdamm.

Foto tv. Pörtendammen vintern 2021, ett mycket vackert exempel på en timrad damm som bör bevaras. Vi föreslår att man tröskla nedströms och utför biotopvård, tillför block för hand på botten av skibordet vilket skulle blöta ner träet och bättre bevara detta samtidigt som konnektiviteten säkras. Markägaren har ingenting emot åtgärder enl. telefonsamtal jan 2022. Vi har även utfört elfiske nedströms Pörtendammen och här visade det sig vara gott om öring.

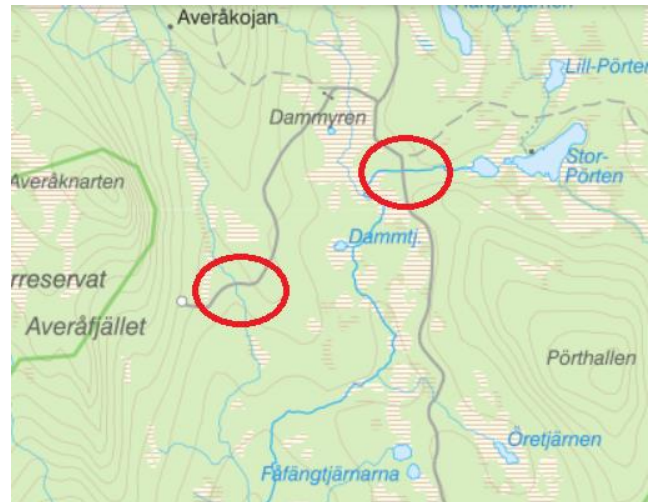
2. Östra Averåbäcken 6743303 – 1346657. Ingen fångst ovanför passerbar trumma i denna fina lilla bäck som rinner från norra delarna av området. OBS vi ser att stora delar av myrarna i källflödet ser ut att vara dikade. Om så bör dikena läggas igen för att hålla vatten bättre. Kontakter med SVS har tagits. Fler provpunkter kan vara lämpliga.

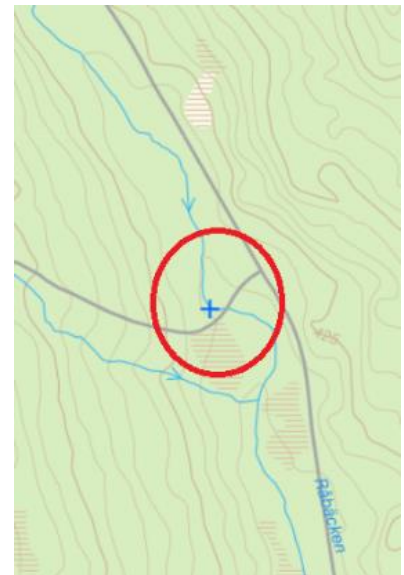
5. Råbäcken södra 6738526 – 1346286. Den naturliga sträckan. Här finns det sparsamt med öring 2st varav 1st 0+. Trumman utgör vandringshinder och bör åtgärdas genom tröskling nedströms trumman. Trumman i den uppgrävda kanalen mellan Råbäcken och Råbäcksdammen är inget vandringshinder en tröskling skulle underlätta fiskpassage.

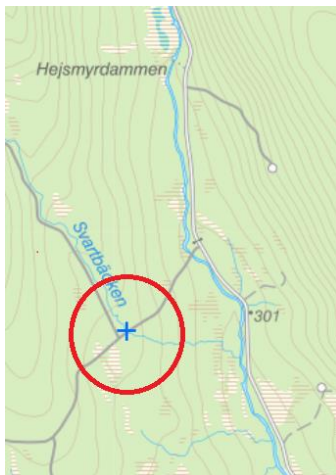
7. Svartbäcken 6733080 – 1347359. Denna mycket fina bäck visade sig innehålla gott om öring 7st varav hela 6st 0+. Trumman är ej passerbar bör bytas eller trösklas.

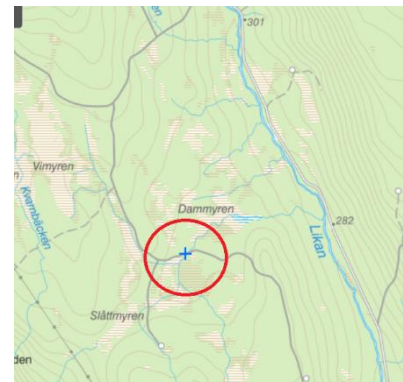
8. Dammälven 6731099 – 1347564. SWEREF 99 6727445,391579. Även i denna lilla bäck fanns öring uppströms den passerbara trumman, men ingen 0+. Tröskling vid trumman skulle underlätta passage.
