Lokal åtgärdsplan för Likan-systemet Del 2. Nedre Likan

En lokal åtgärdsplan för Likans avrinningsområde har arbetats fram under 2021 i ett samverkansprojekt mellan Klarälvens vattenråd (huvudman), Torsby kommun och Dalby Fiskevårdsområdesförening. Projektet har fått stöd genom LOVA-bidrag från staten. Projektledare har varit Anders Nillroth, Torsby kommun. Sammanställningen har skett av Anna Sjörs, Klarälvens vattenråd.

Sammanfattning Nedre Likan - WA35686392 SE672625-134972

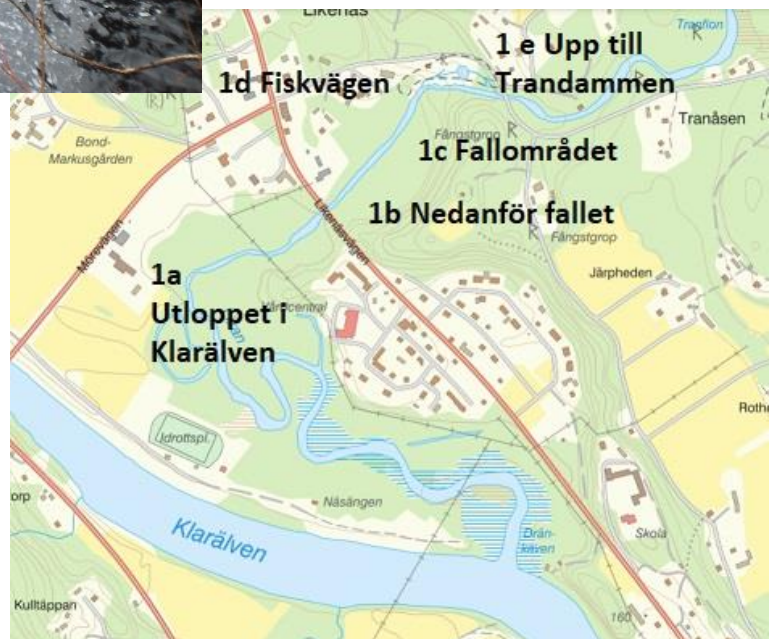
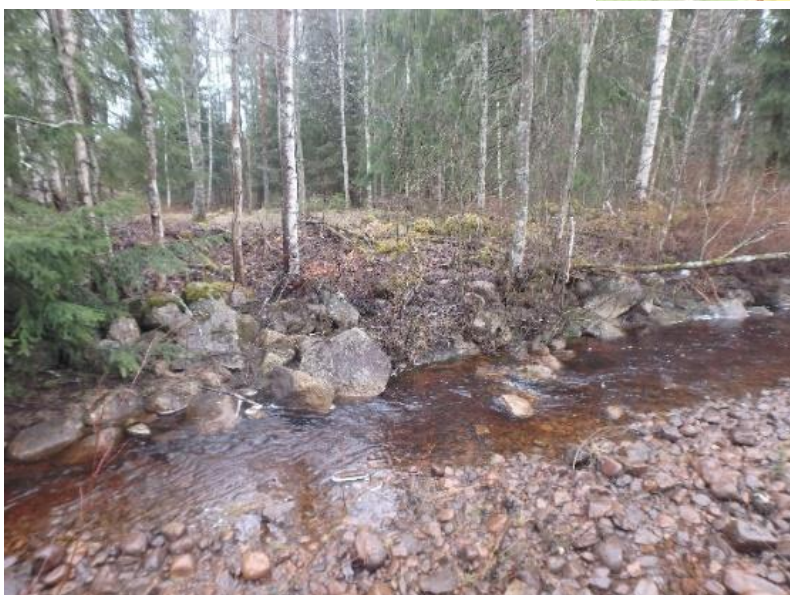
Upp och nedströms bron över 62:an är Likan starkt kanaliserad (foto nästa sida).

Här ligger betydande upplag av blockmaterial på bägge sidor av älven. Spår av sprängningar syns tydligt. Bandtraktorer har flyttat material. Ev spår av äldre konstruktionen syns ej.

Åtgärder förslag: Återför block till "kanalen" vilket skulle öka den produktiva bredden betydligt. Materialet skall även användas på lekbottnarna för att öka vattenhastigheten och skapa en turbulentare miljö som försvårar för predatorer, detta med tanke på lax- och öring-ynglens överlevnad. Lekbottnarna behöver "luftas" i samband med denna åtgärd. Älven 30 m närmast 62:an måste åtgärdas men större försiktighet så att åtgärder inte skadar vägen, alternativt lämnas orörd.

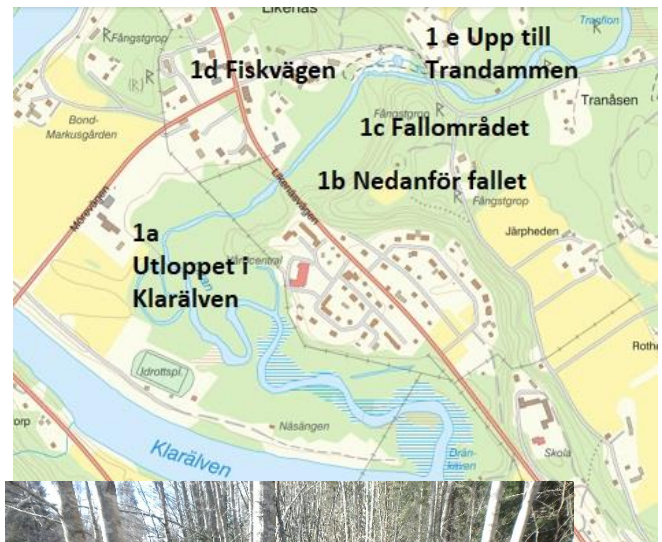
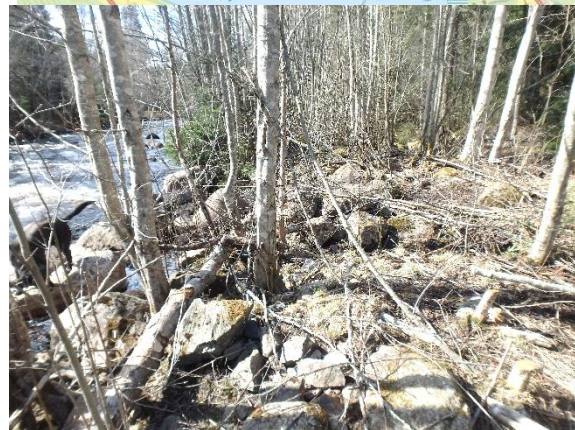
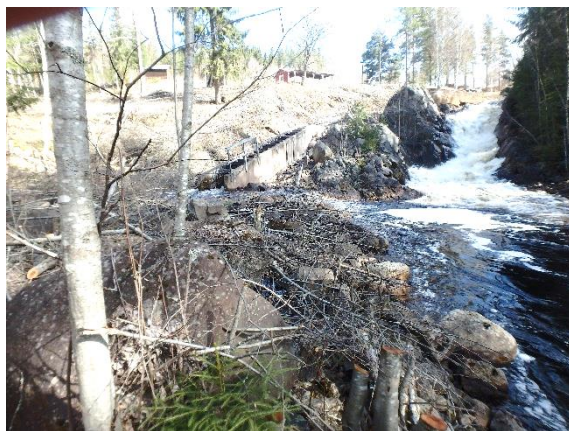
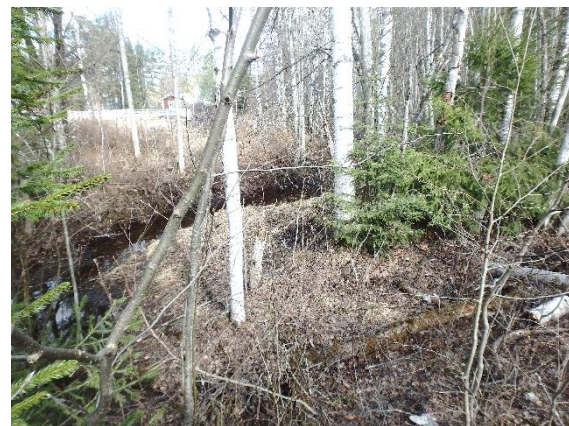
Sträckan är mycket starkt kanaliserad och har tidigare brett ut sig på ett helt annat sätt. Bandtraktorer har skyfflat upp rejäla vallar speciellt på södra sidan av fåran. Det går att tydligt utläsa var älvens tidigare strandzon var belägen. Några avstängda sidofåror finns också. Ju närmare fallet man kommer ju mer inslag av sprängt material förekommer.

Åtgärdsförslag: Öppna upp och återför vallarna eller delar av dem till älven för att återskapa den ursprungliga miljön där älven breddade ut sig över ett mycket större område, (se äldre kartor sid 5 och 6) Med all säkerhet så har vårens och höstens högflöden brett ut sig på omgivande låglänt mark på södra sidan om älven vilket säkert har haft en positiv effekt på växtligheten som antagligen har varit hävdade strandängar. OBS! Sista biten mot 62:an lämnas orörd för att inte riskera erosion. Samma hänsyn måste tas till fastigheten som är belägen intill. Vallarna kan innehålla äldre intressanta konstruktioner och bör därför kontrolleras av expert innan åtgärd.

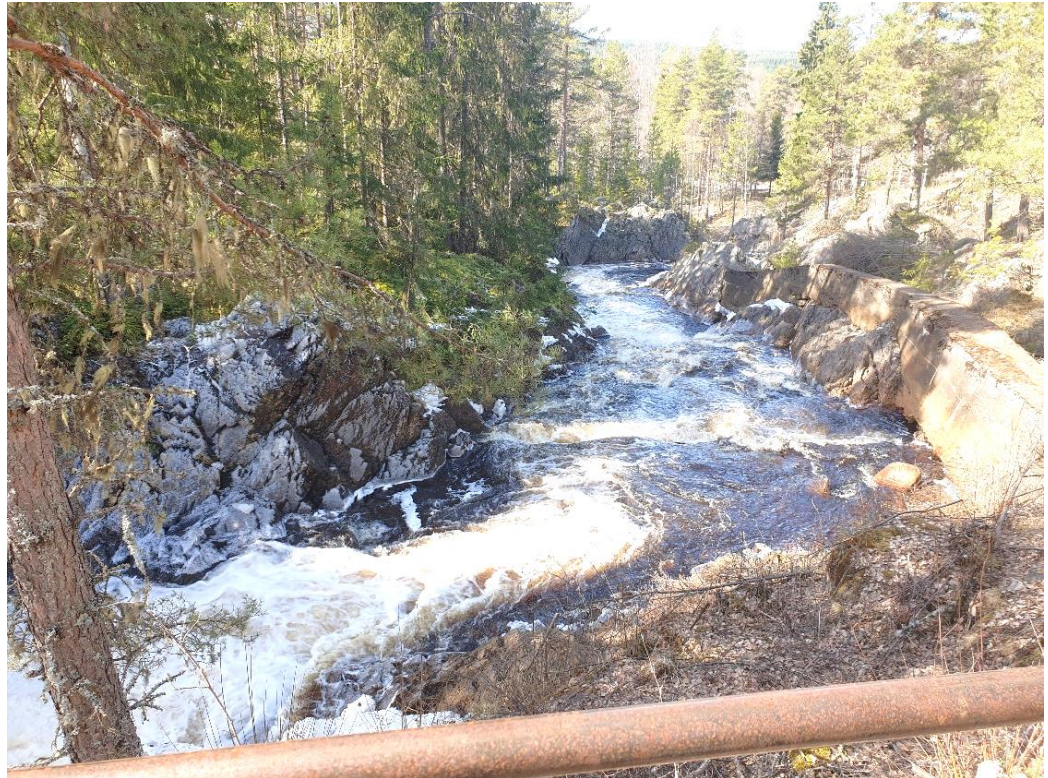
Fallet är nersprängt. Flottningen har format om fallet till en stockränna där timret kunde passera utan att fastna. Betongstyrarmar visar att åtgärderna är gjorda i modernare tid. På södra sidan om fallet syns spår i terrängen efter tidigare fall. Här kan man ana hur fallet har kunnat se ut, det har troligen funnits mindre fall och blockiga partier som har kunnat stå emot ett kraftigt vattenflöde..

Åtgärder: Öppna upp södra sidofallet genom att gräva in i en avstängning som är gjord i höjd med överdelen av fallet. Denna åtgärd skulle kunna visa upp en helt orörd bit fall och skulle kunna ge information om laxfisk tidigare har kunnat vandra upp i Likån. Själva huvudfallet lämnas som den är.

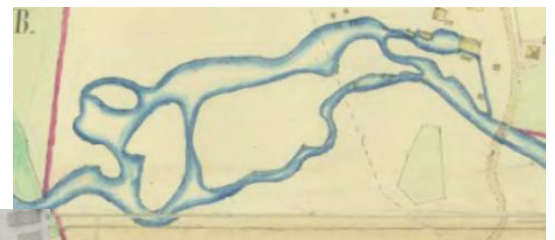
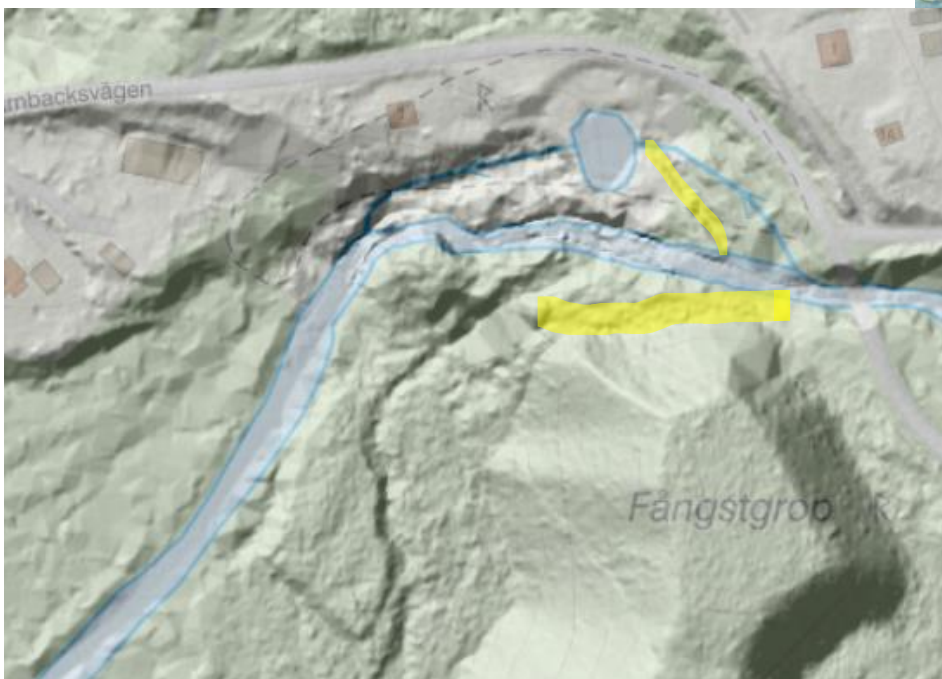
Det finns två möjliga tidigare fallsträckor som syns tydlig på markradarkartan t.v. Den nedre av dessa är finns med på 1831 års karta, men inte den övre, som då möjligen är äldre. Förslag på öppning gulmarkerad.

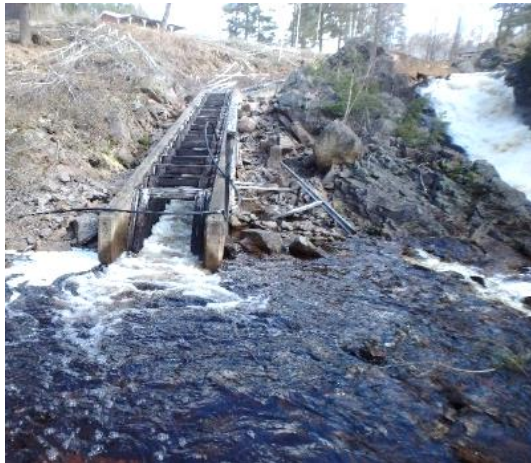
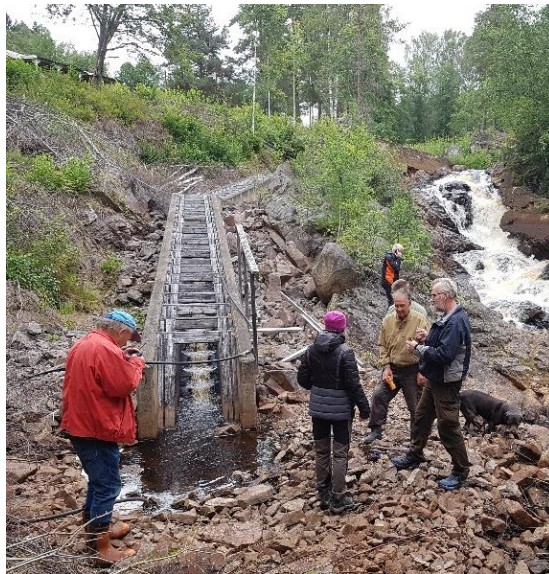
1. Ingången. Här är vattenflödet alldeles för litet och gör det näst intill omöjligt för fisken att hitta rätt. Åtgärd: Gräv bort material vid ingången och använd detta till att tröscla upp vattennivån nedan fallet så att betydligt mer riktad vattenkoncentration från fallet ansluter till den ökade mängden vatten i trappen.

Denna vatten-koncentration måste vara en av huvudströmmarna nedan fallet då vandrande fisk prövar olika vägar för att till slut hitta rätt. Övre delen av vallarna nedom fallet måste också användas för att tröscla. Foton vid två olika flöden.

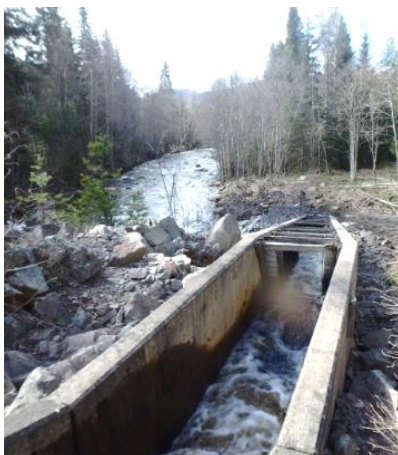
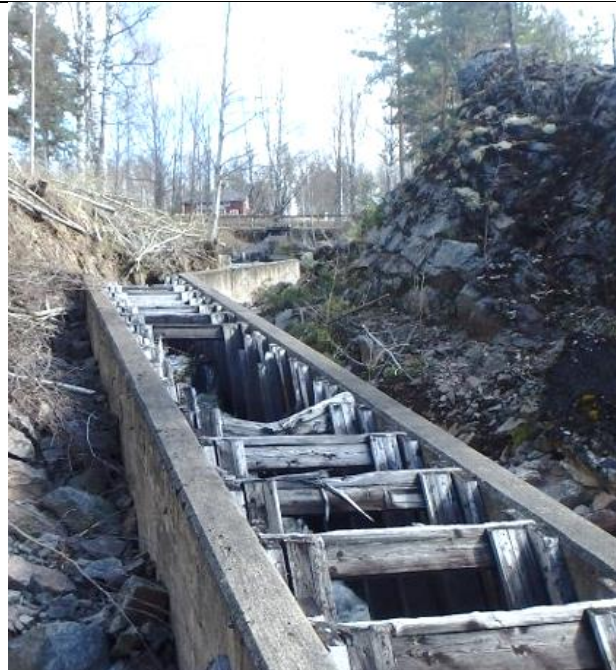
2. Nedre Denilrännan. Denna del är skadad av is och träet ruttnar när vattenflödet blir för litet. Åtgärd: Renovera trädelar samt höj muren ut mot fallet ca 30 cm för att förhindra att is slungas in i träkonstruktionen.

Här behövs även en viloplats anläggas mitt på delen, vilken även kan användas som fiskfälla.

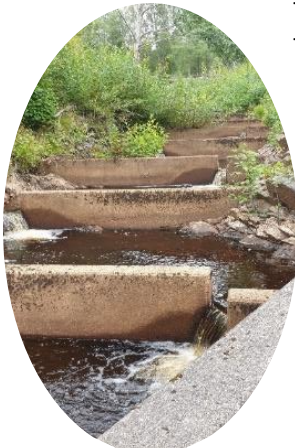
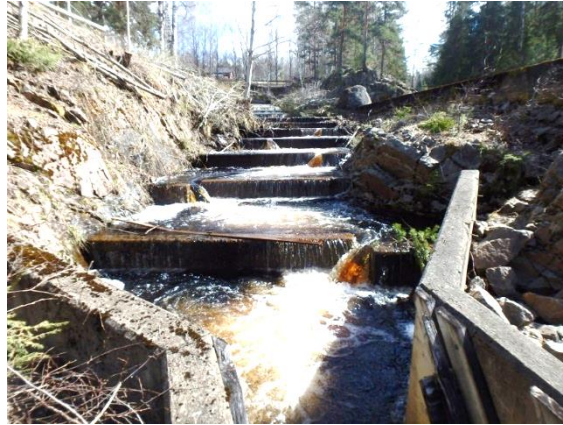
3. Slitsrännedelen. Denna del bör kunna fungera vid högre flöden men bör ses över då det ser ut som vattnet "skär" runt i ytterkanterna.

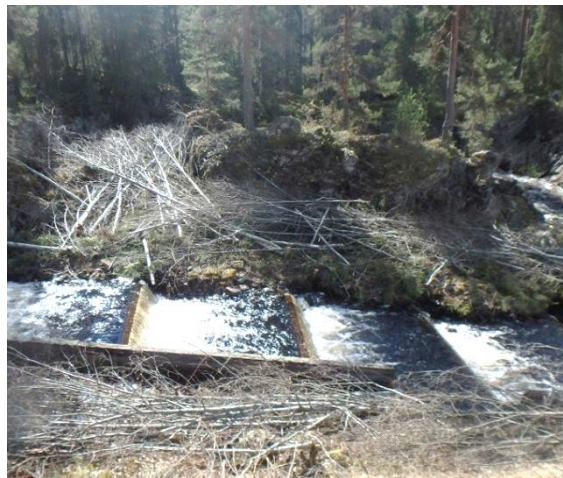
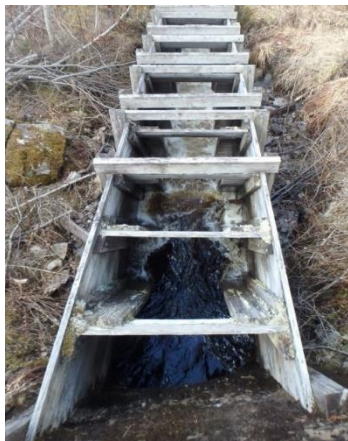
4. Överfallsdelen. Här behövs vattnet koncentreras vid varje steg dels för att underlätta uppsteg dels för att skapa en turbulens i varje bassäng för att möjliggöra vila för hoppande fisk. Denna åtgärd kan behöva kompletteras med en liten betongarm i varje fack. Alternativt kan denna del göras om till en slitsränna vilket ofta är en bättre konstruktion. Här har vattnet även börjar skära sig runt betongkonstruktionen som behöver förstärkas.

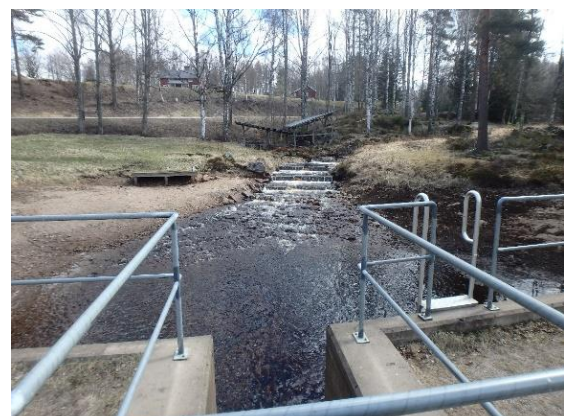
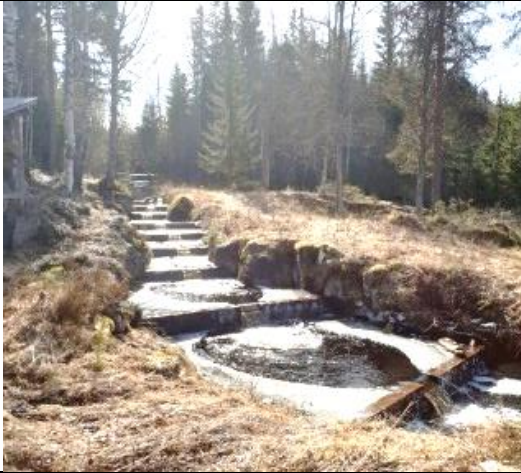
5. Övre Denilrännan. Denna del är under förfall troligen på grund av för lite vattenflöde vilket skadar träet. Här krävs en riktig koll av virket och eventuellt reovering. Denna del avslutas i baddammen. Här bör övergången justeras så att fisken kan passera genom att skapa bättre flöde i trappan. Eventuellt bör denilrännan förlängas några fack något som skulle medföra en högre lägstanivå i dammen vilket skulle ge fisken vilomöjligheter här.

6. Baddammen. Uppsteget till den sista delen mynnar i en "grusbädd" utan möjlighet för fisken att ta fart för att hoppa. Denna del måste förlängas med ett par fack för att möjliggöra uppsteg där nedre steget måste ha ett djup på minst **dubbla** hopphöjden under sig. Denna del måste även kontrolleras med tanke på hopp och vila för fisken.

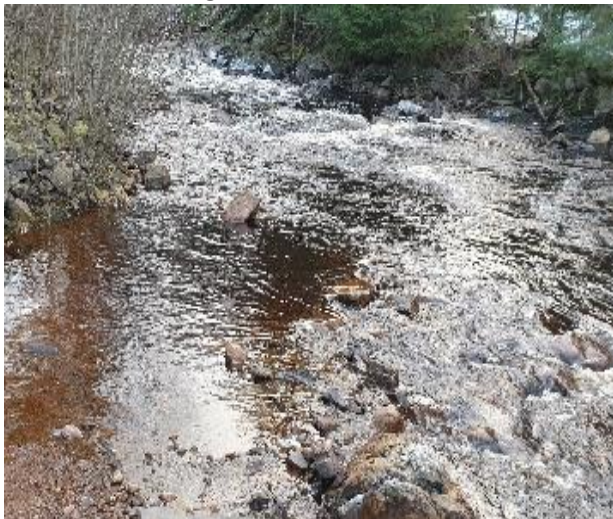
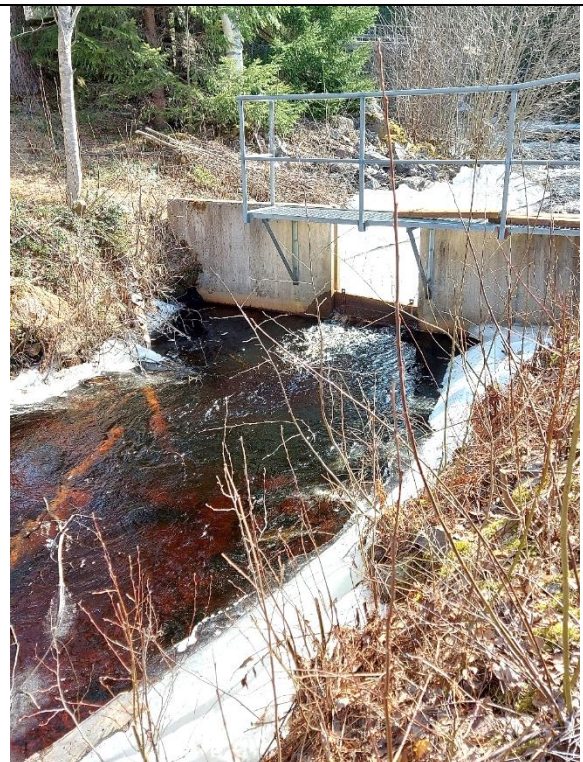
8. Vattenintaget. Här är stora problem med igenslamning vilket är en effekt av allt för dåligt flöde samt att betydligt mer blockmaterial behövs för att styra vattnet rätt för att säkerställa detta. Blocken måste vara av anseilig storlek och mängd för att kunna stå emot högflöden och isdämnar.

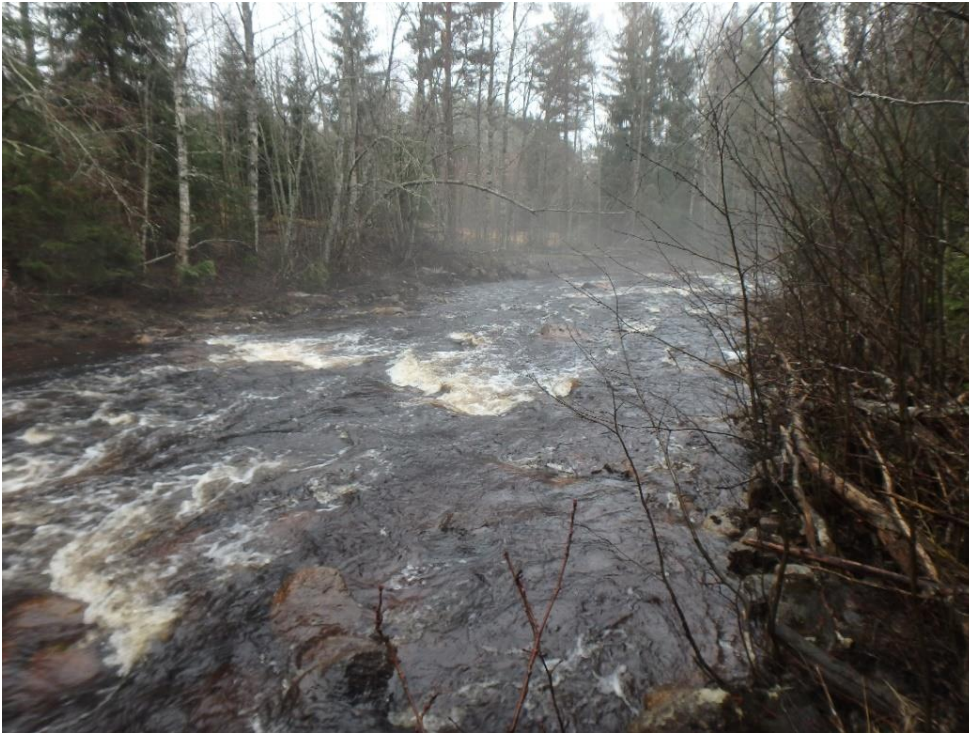
Den här sträckan är biotopvårdad-96 då också Trandammen revs, men här finns en stor förbättringspotential.

Åtgärder: Nedre delen av denna sträcka ner mot fallet åtgärdas genom att befintligt material i form av stora block återförs till fåran för att säkerställa ståndplatser samt bryta isär isbildningar. Blocken finns längst sträckan.

Öppna upp sidofåra samt tröscla för att säkerställa inflöde i denna.

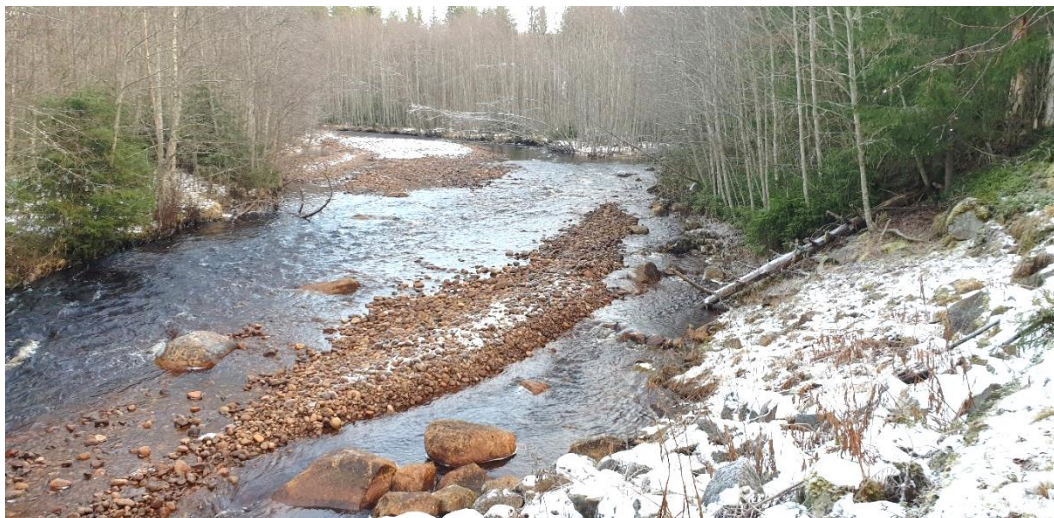
Foto Strax uppströms tidigare Trandamm.

Denna svagare strömmande sträcka från Trandammen och ytterligare 800 m uppströms består av slipat isälvsmaterial i olika storlekar.

Här finns uppschaktade vallar på stränderna. Hela sträckan har säkerligen hyst större blockmaterial som idag saknas. Vallarna är skapade av bandmaskiner.

Åtgärdsförslag: Riv ut vallarna efter att de undersökts närmare och återställ älven i dess ursprungliga bredd. Tillför död ved genom att träd som växer på vallarna tillförs älven. Förhoppningsvis finns det kvar osprängda block i vallarna som kan användas för att återskapa ståndplatser för större fisk. Om så inte är fallet så finns det gott om blockmaterial i övre delen av denna sträcka vid en tidigare vältplats. Åtgärderna kan utföras så att delar av vallarna kan sparas vilket kan vara fina miljöer för till exempel uttern. Det behöver även röras i lekgruset som sedan kan hållas rent av en ökad turbulens i samband med att block återförs. Här finns det även möjlighet att på ett bättre sätt förse sidofårar med vatten då material finns för att återskapa större trösklar.

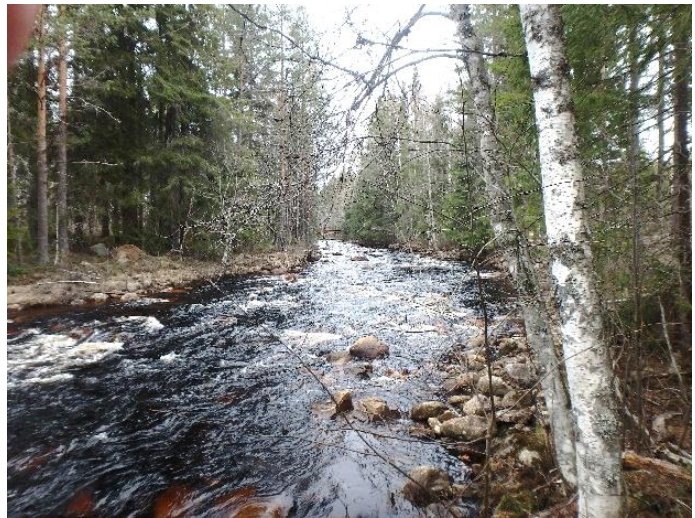
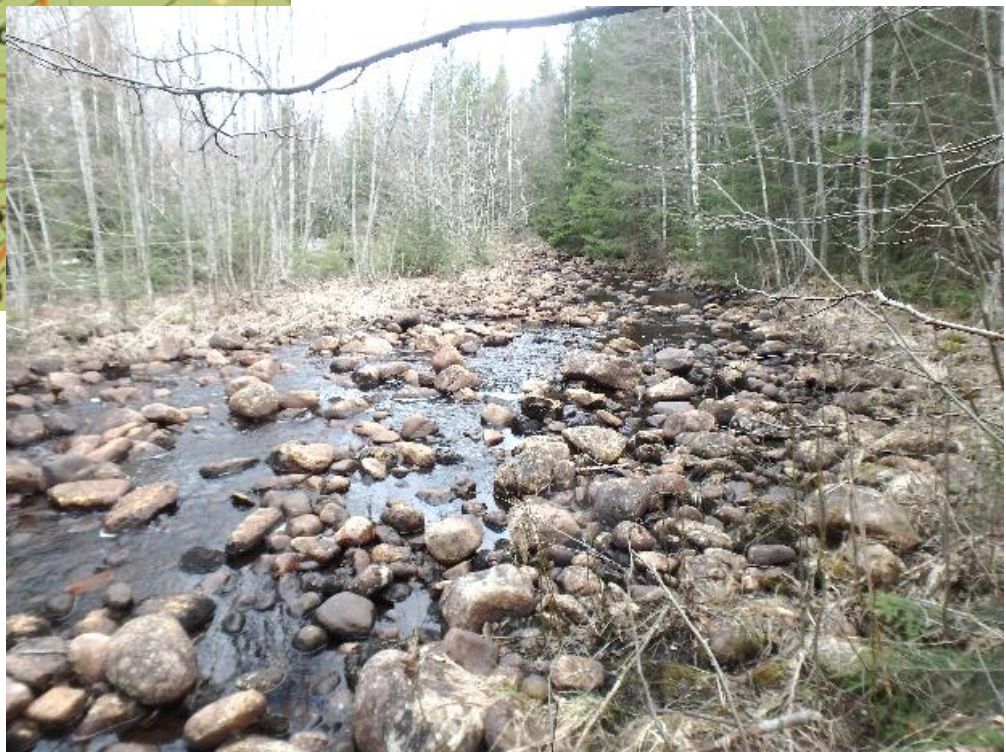
Även denna sträcka är flottledsrensad samt kanaliserad genom utestängning av flera sidofåror – blå pricka på den äldre biotopkarteringen t.v. Sträckan är biotopvårdad med delvis gott resultat men vi föreslår några förbättringar.

Åtgärdsförslag: På nedre delen av denna sträcka förbi vältplatsen finns gott om material att återföra till älven. Övre halvan är fin och behövs inte åtgärdas förutom en sidofåra strax nedströms Nybron som bör öppnas.
