Undersökningar i Tåsans huvudfåra nedströms Öråmun

Undersökningar i Tåsans huvudfåra har gjorts under 2022 i ett samverkansprojekt mellan Klarälvens vattenråd (huvudman), Torsby kommun, Tåsans Kraft AB samt Sysselebackes Fiskevårdsområdesförening. Projektet har fått stöd genom LOVA-bidrag från staten. LOVA projektet omfattar Tåsans AVR nedströms Öråmun inkl. Havån och småbäckar.

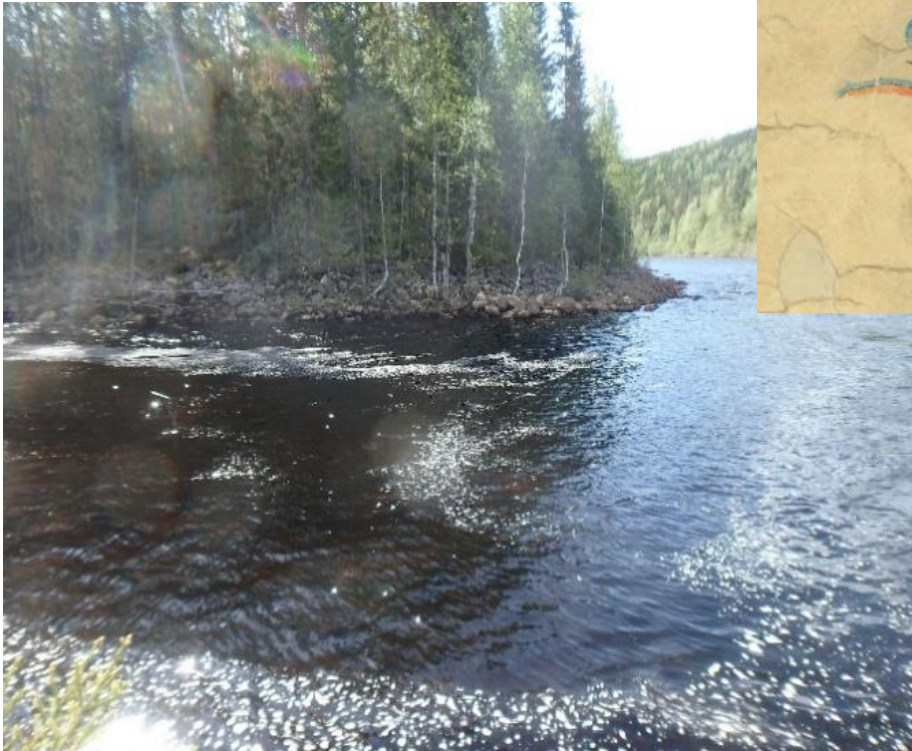
Stora mängder material ligger i vallar vid utloppet speciellt på södra sidan om utloppet. Foto t.v. Det har skapat ett brett och lugnt utloppsområde. Tidigare biotopvård placerade ut stora block i grävda gropar. Något längre uppströms har det år 2000 gjorda lekområden sannolikt spolats bort. Se sid 10. Enl.

jordartkartan finns här isälvsmaterial som kan vara övertäckt med kantig sprängsten.

Vid utloppet i Klarälven återförs betydande mängder med block ut i älven. Något längre uppströms finns möjlighet att en riktigt rejäl lekbotten tillskapas, sannolikt med tillförsel av lekgrus, på ungefär samma ställe som år 2000. Se även särskilt PM som kan lämnas in till anmälan biotopvård enl. 11 kap MB.

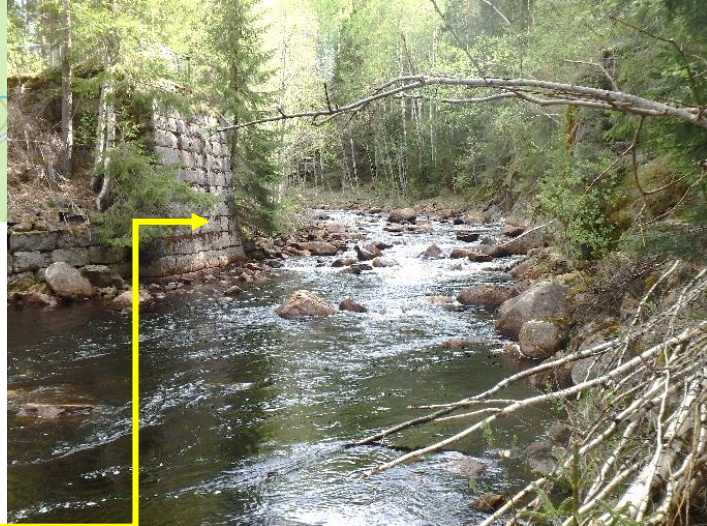
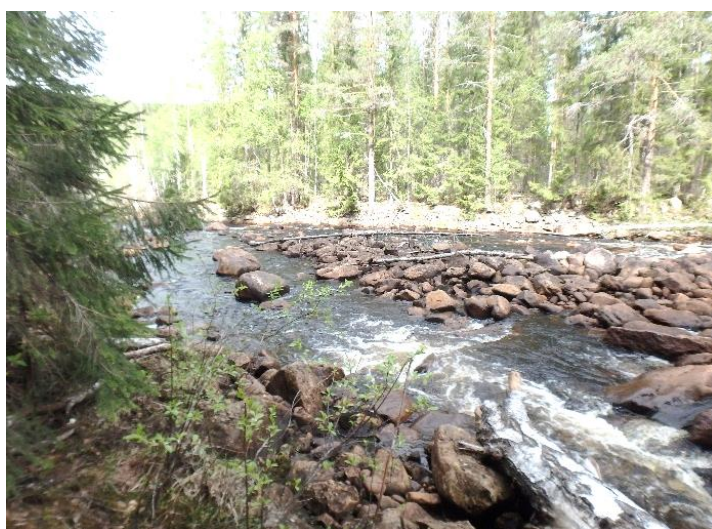
Tidigare påverkan är framför allt att alla större block är nedsprängda och att flottningen har skett ovanför en utjämnad blockbädd. På vissa partier är block uppflyttande men den forsande smala älvsträckan har ej krävt ytterligare styrordningar för flottningsvirket. Här finns även brofästena av den äldre vägen samt ytterligare ännu äldre brofästen mellan 62:an och Gammelvägen. Man ser också den äldre vägen på norra sidan älven.

De äldre brofästena ser ut att härröra från två olika tider och finns ej med i kulturlämningsregistret. Se även sid 30. Här har man elfiskat 1996, mkt öring, god status.

Skapa ståndplatser på den sträcka som tidigare biotopvårdats. En rejäl tröskel anläggs nedströms Vesselfallet med befintligt material för att möjliggöra vandring för större fisk.

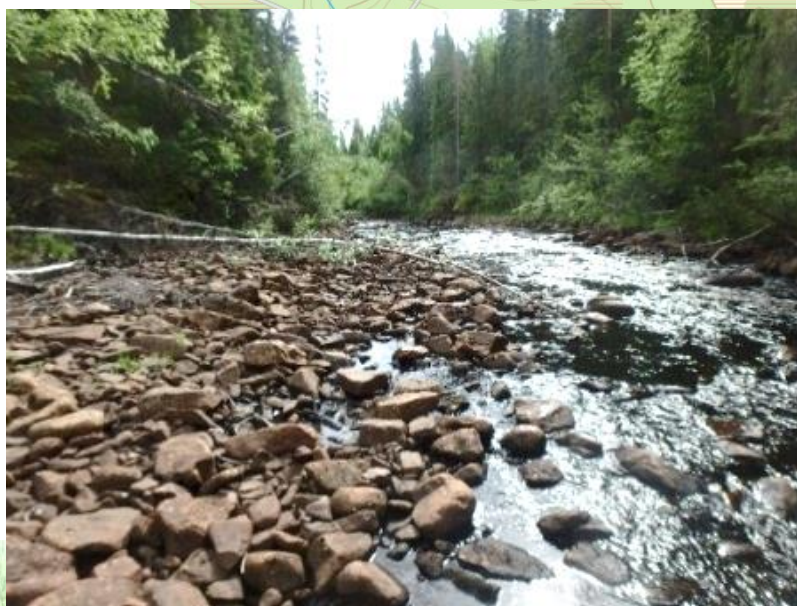
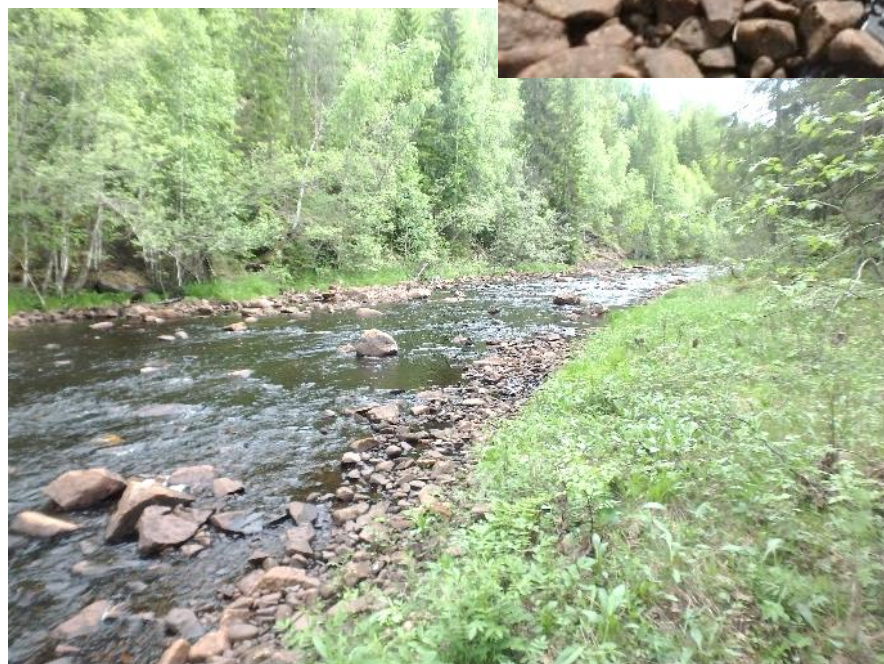
Övre delen av sträckan är biotopvårdad med ström-koncentratorer (foto nedan) vilket kan få en negativ inverkan på öringbeståndet eftersom det har skapats fina gäddbiotoper.

Länsflon är ett naturligt lugnvattenparti men sprängning av riktigt stora block ha gjorts. Här anlades år 2000 en 50 kvm stor lekbotten.

Förslag på åtgärder:
Sprid ut stenen i strömkoncentrationerna.

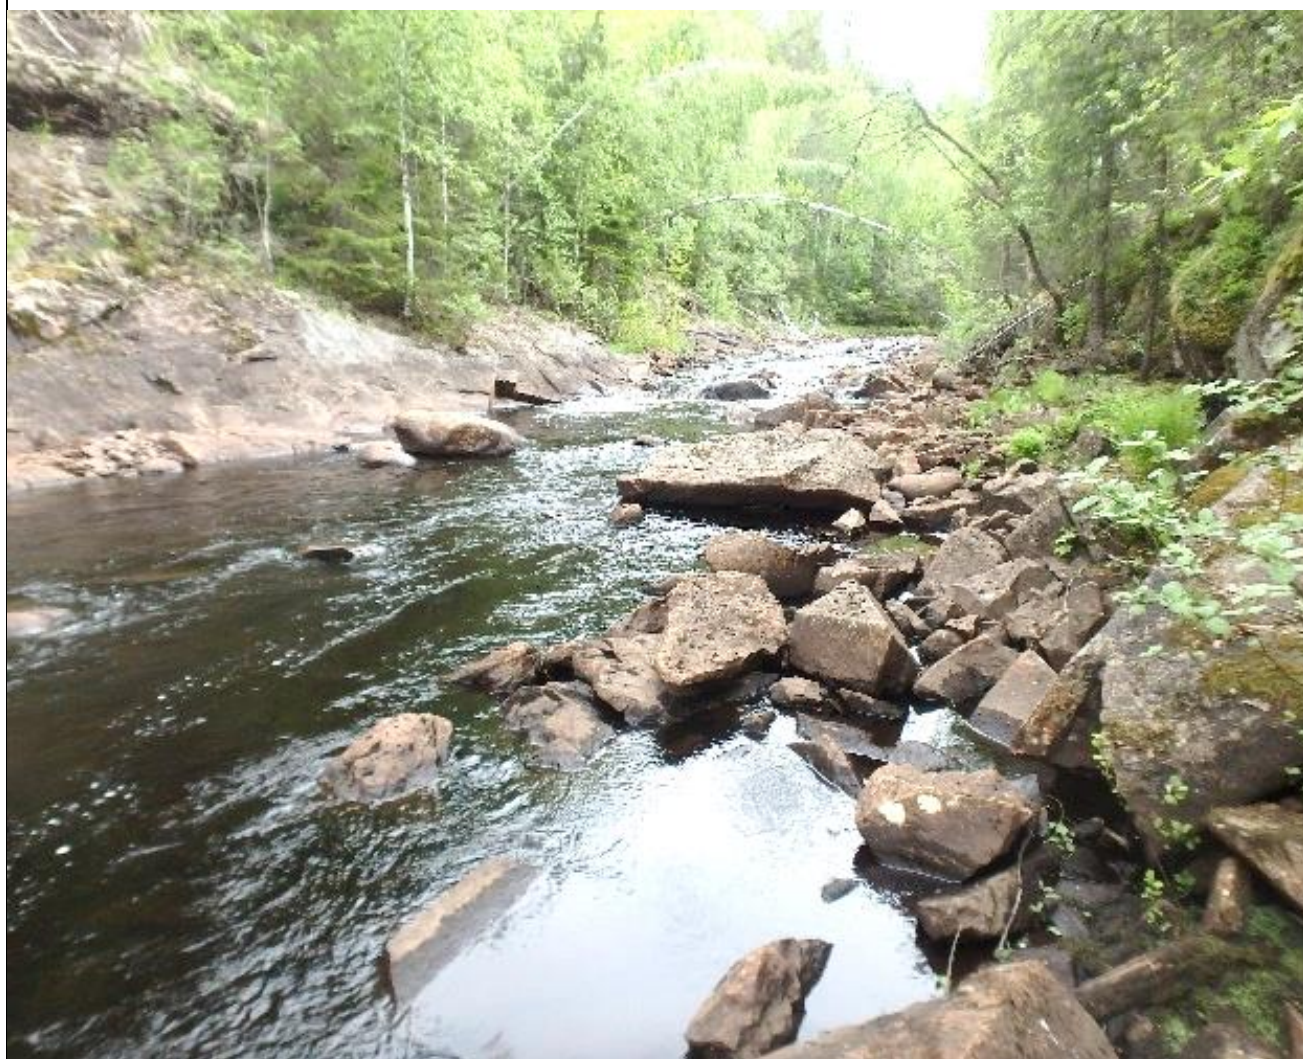
Foto på "Övrigt hinder" i början av sträcka 11. Ett sprängt parti.

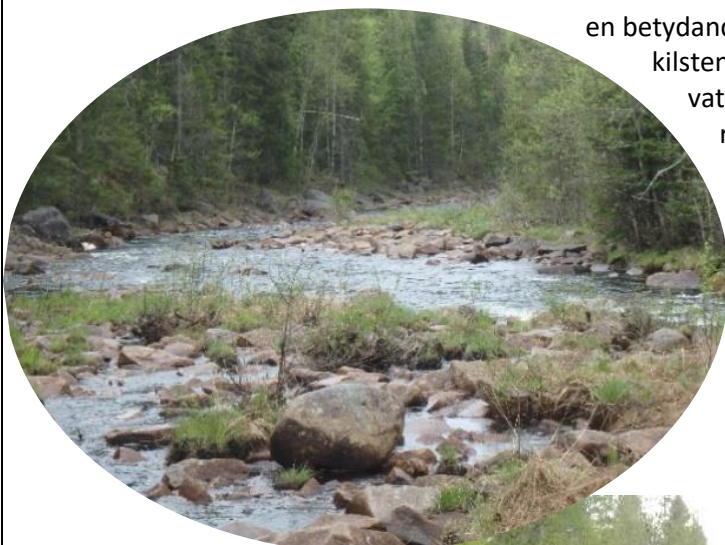
Åtgärderna för flottningen har skapat en bredd som idag är tämligen bra anpassad för nuvarande vattenflöde. Krokfallet, övrigt hinder nr 12, foto nedan, är nersprängt.

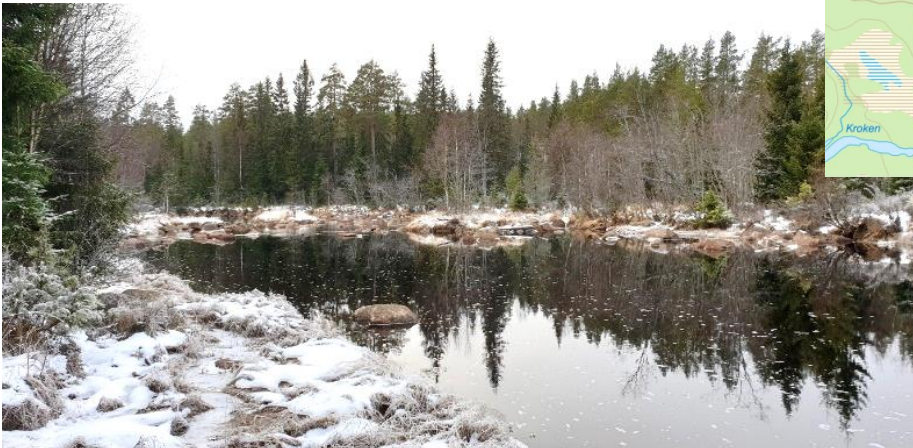
Sträcka 13-16. Elfiske har tidigare skett (1998) i nedre delen av denna sträcka, som är strömmande. Då god status. Tidigare biotopvård tog bort en traktorväg här som gick över älven, se bild sid 10 Elofsflon är ett lugnvatten med viss sprängpåverkan men trots det en fin miljö. Här är ett parti av älven där isälvsmaterial ska finnas enl. jordartskartan. Då bör här vara god lekpotential. Det är dock oklart om det finns kvar eller är bortspolat vilket bör kontrolleras. Vid Ömtjärnsbäckens utlopp syntes lekgrus. Gäddans nuvarande förekomst i vattnet kan vara ett hinder och alla för denna art försvårande åtgärder är bra. Elfiske 2022 strax nedströms Lokflon: två äldre öringar.

Förslag på åtgärder:
Kontrollera lekgrus under sprängstenen. Skapa lekplatser på sträcka 11-14 från Lokflon till Elofsflon
Foto Lokflon nov 2021

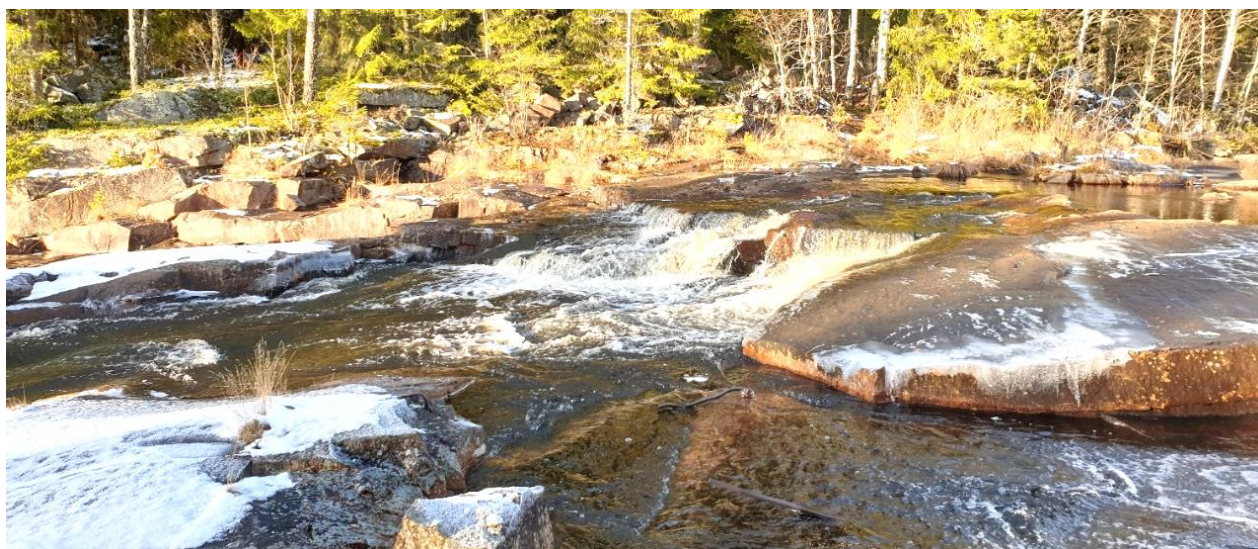
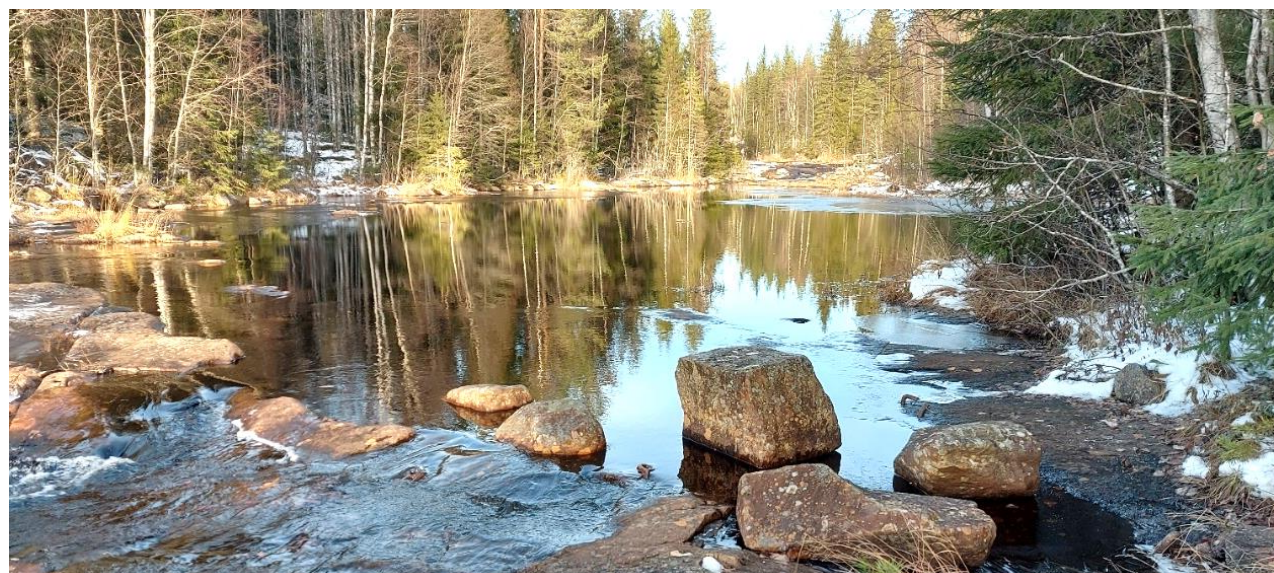
Sträcka 1-på biotopkarteringen – kraftigt rensad. Strax uppströms Havåmunnen mynnar Långholbäcken. Sträckan är ganska lugnflytande upp till Klar-Persfallet som är nersprängt = Två övrigt hinder biotopkartläggningen. Här finns på land rester av ett elkraftverk, idag ett industriminne. Se sid 35

Foton: Det nedsprängda Klar-Pers fallet med forsacken strax nedströms Näsbron.

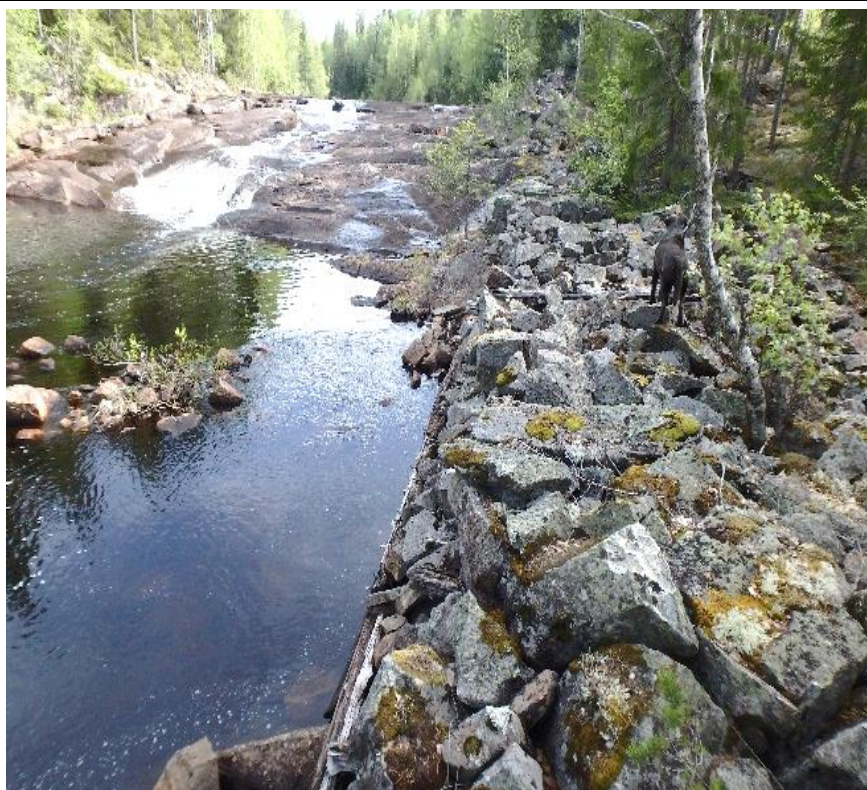
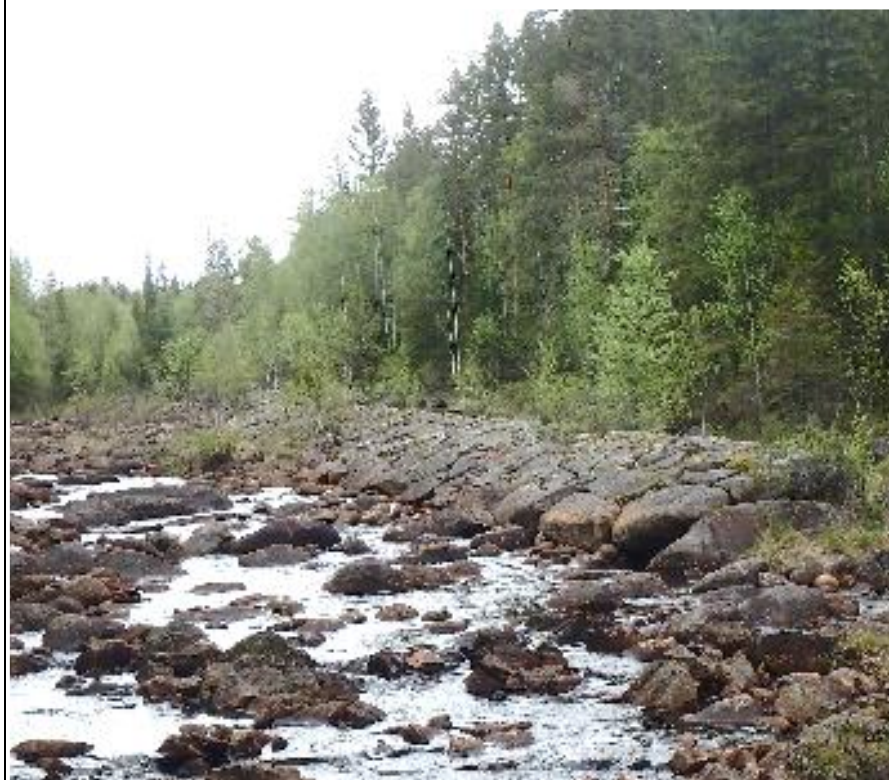
Sträckan är ett bra exempel på hur flottningen omformat älven. Här finns fina kilstensmurar och styrarmar längst hela sträckan. t.v. foto på styrarm och t.h. på sluttande kilstensmur.

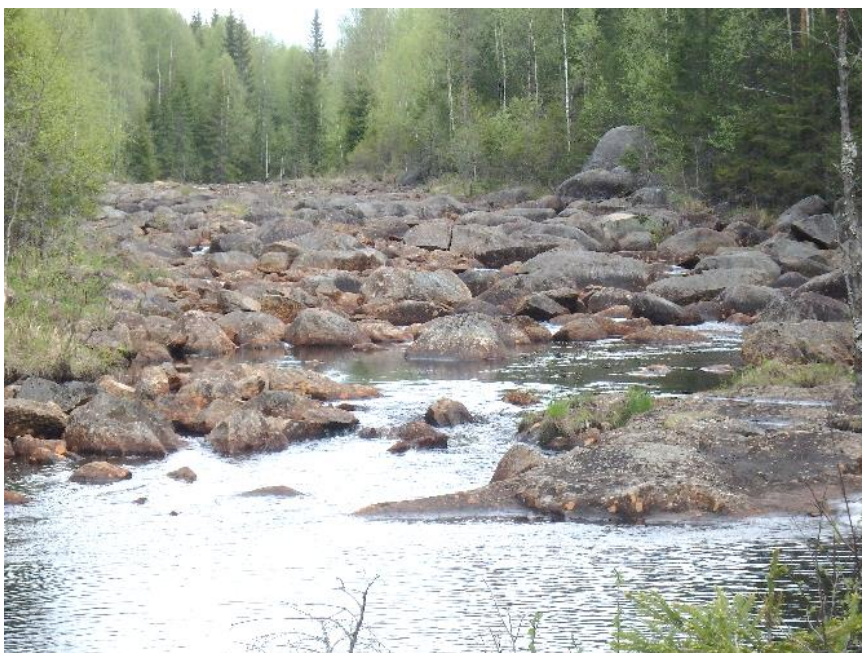
På hela den övre sträckan har älven jämnats ut för att kunna vara flottningsbar utan att vara rensad, det syns på nedan foto där en jämn struktur har skapats genom att spränga större block och låta dem ligga kvar mellan de lite mindre blocken. Vår tolkning är att det har funnits mycket vatten att tillgå så att timret kunde smita över den jämnade strukturen.

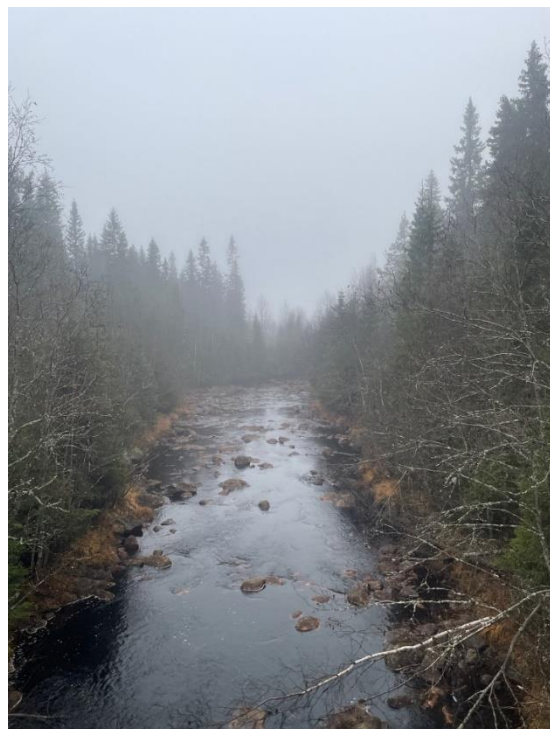
Elfiske har skett i Öråns mynningsområde 1992 – ingen öring, elritsa samt 2013 då öring (och gädda) har dokumenterats. Foto nedan nedströms bron i aug 2022 efter en torrperiod.
