Lokal åtgärdsplan för Havå-systemet

En lokal åtgärdsplan för Havån, biflöde till Tåsan, har arbetats fram under 2022 i ett samverkansprojekt mellan Klarälvens vattenråd (huvudman), Torsby kommun samt Syslebäcks och Norra Finnskogas Fiskevårdsområdesföreningar.

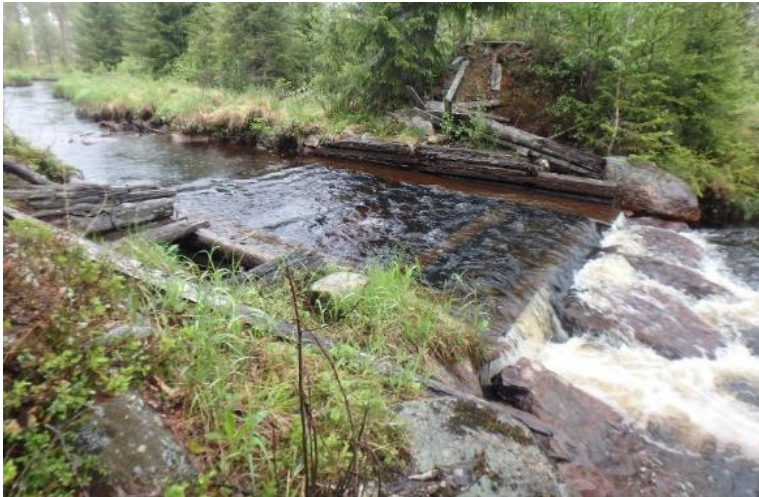
Kajdammen

Rönningdammen på flottledskartan benämns idag **Kajdammen**, foto t.v. är nästan helt uttriven, i samband med tidigare biotopvård. Kvarvarande delar av konstruktionen utgör ett vandringshinder vid låga flöden och för svagsimmande

Kajdammen: Genom tröskling och tillförsel av mer block bedöms passerbarheten öka.

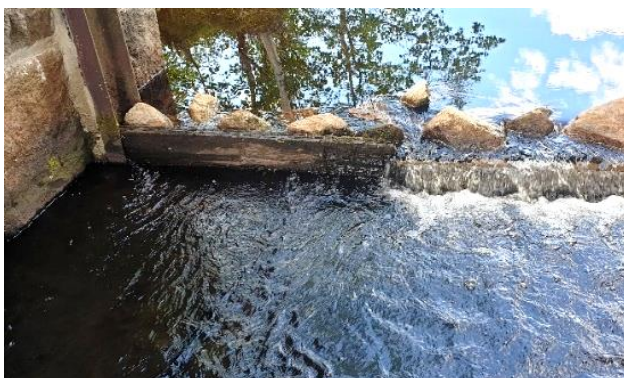
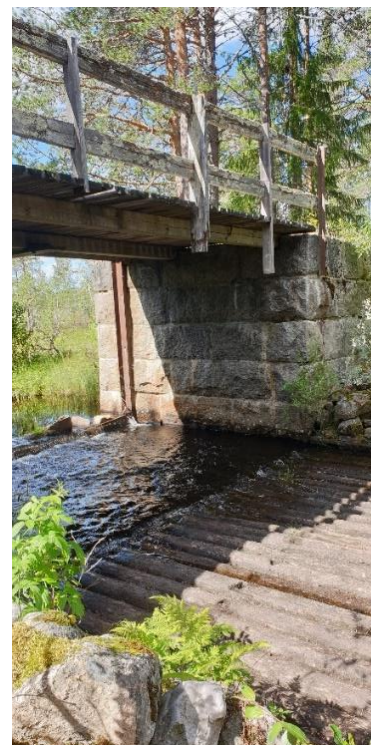
Foton på Kvarnsjödammen 28 juli 2022.

Idag regleras inte Kvarnsjödammen, sättarna är borttagna och en liten stenvall håller upp ytan uppströms. Botten är vackert stensatt. Ingen betong. Skibordet vid Kvarnsjödammen utgör ett vandringhinder vid låga/normala flöden.

Slutsats: Sannolikt uppfördes nuvarande Kvarnsjödamm av flottningsföreningen 1947 på innevarande plats. Ett vackert kulturminne. Ingår i samfällighet Båtstad S:? Se sid 25

Kvarnsjödammen: En liten del av skibordet vid Kvarnsjödammen kan ev. rivas ut. Genom att tröskla nedströms skapas en liten strömnacke vilket även skulle blöta resterande skibord och då bevara detta längre.

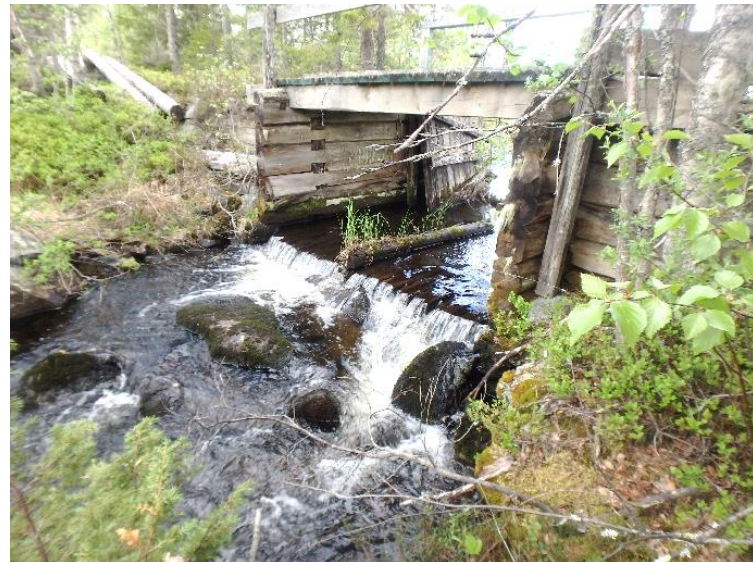
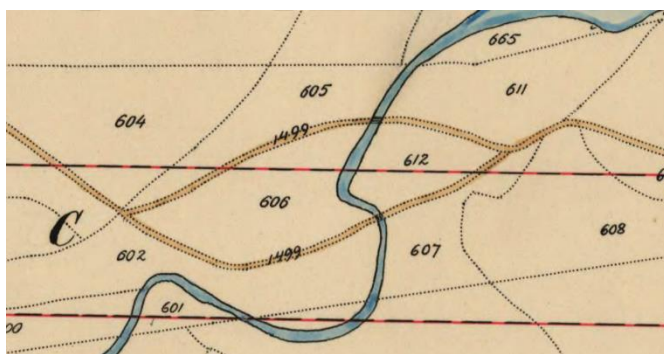
Dammen är delvis raserad idag, men utgör ett partiellt vandringshinder. Dammen har egen fastighet, Båtstad 1:51.

Havsjödammen : Genom tröskling kan nivån nedströms dammen höjas för att möjliggöra/ underlätta passage.

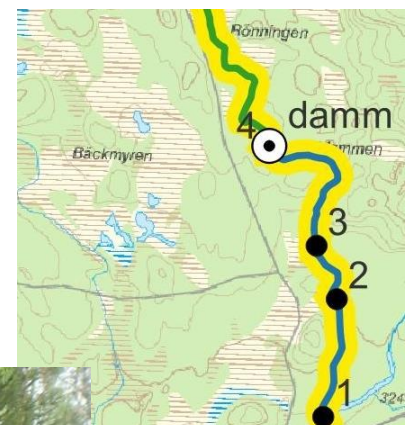
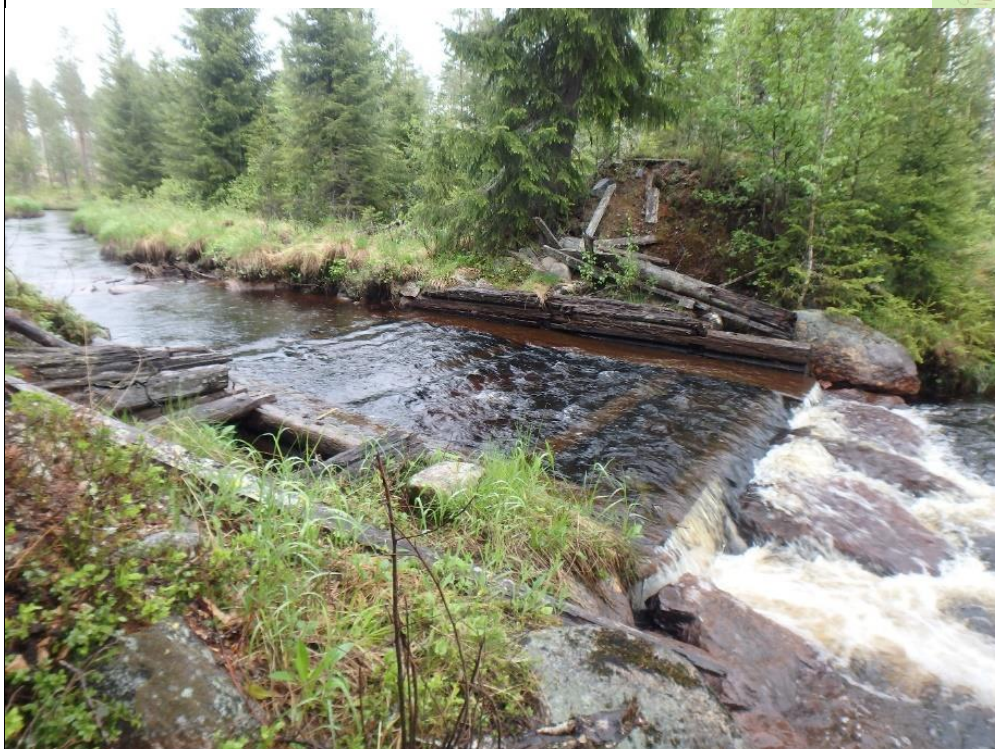
1. Från Havåmun till Rönningen

Kajdammen var en hålldamm för virket innan det flottades vidare ner i Tåsan. Tidigt har det haft funktionen av en bro på leden längs Tåsans NV strand. Kajdammen är till viss del utrivet och bedöms vara passerbar. Kajdammen ingår i fastigheten Havån 1:108 i söder och Lillbergsgården 1:91 på norra stranden. Fastighetsgränsen går här mitt i älven.

Förslag: Här skulle det vara önskvärt med en bättre passerbarhet genom ytterligare tillförsel av block för att höja nivån nedströms dammen.

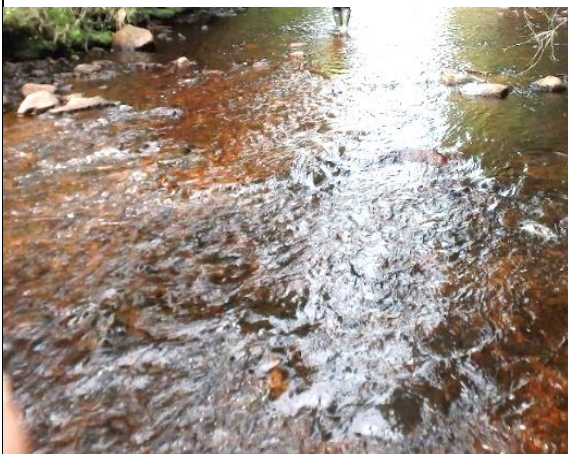
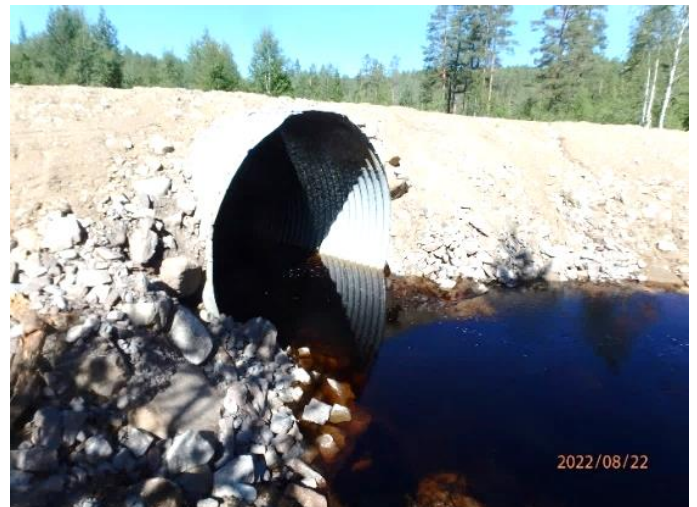
2. Från Rönningen till Flåbäcksforsen

Sträcka 5-tom 9. Trumma vid korsande väg upp mot Hamnäsberget. har åtgärdades på ett mycket fint sätt av vägföreningen och är idag bra placerad och vandringsbar. Nedströms trumman finns ypperliga lekområden. Nästa trumma (markerad i biotopinventeringen) behöver åtgärdas på samma finna sätt.

Uppluckring av lekområden, tillförsel av block samt förbättra passagen trumma 2 genom tröskling

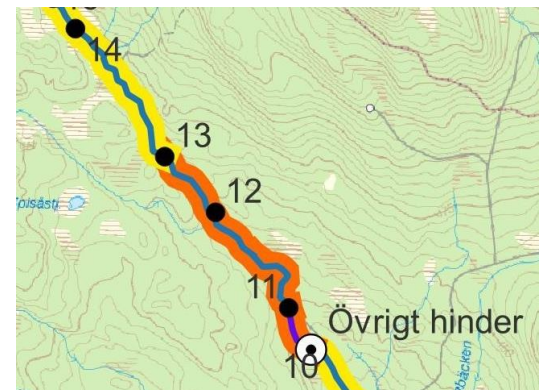
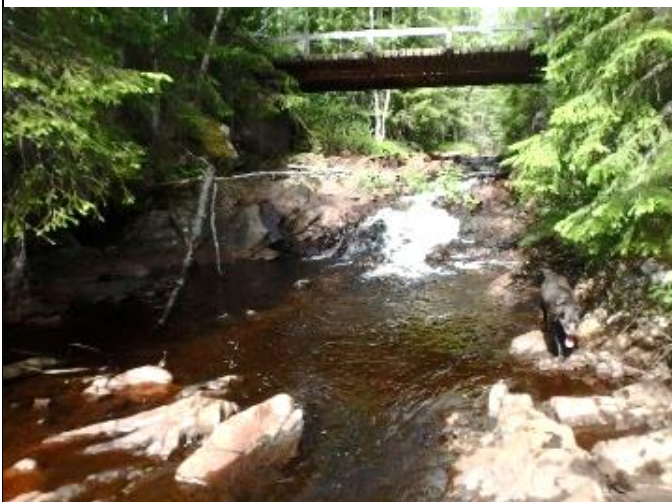
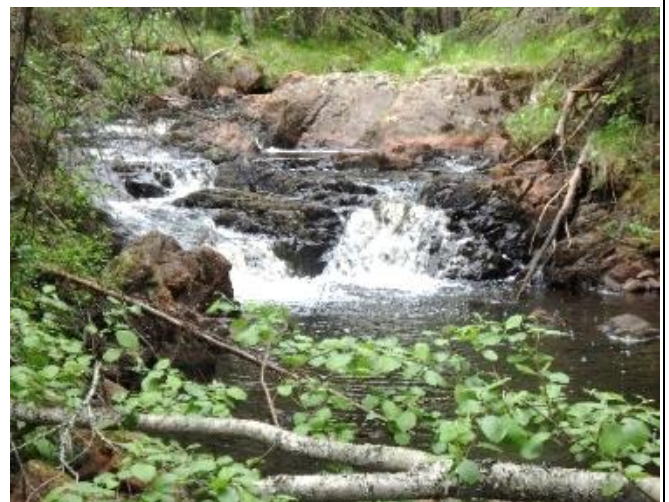
3. Från Flåbäcksforsen till stigen upp till S Åselbergssättern

Sträcka 10-14, Strax uppströms Flåbäcksmynnen där både Kvarnbäcken och Flåbäcken ansluter, finns ett söndertrasat parti under bron vid stickvägen ner till Kärrbäckstrand. Ytterligare några hundra meter norr om denna sprängda håll finns fler söndertrasade, svårpasserbara partier. En välbevarad enkelkista som styrt virket finns ungefär strax uppströms forspartiet.

Förslag; Hällarna norr om Flåbäcksmynnen kan göras passerbara genom tillförsel av blandat material med stor andel rejäla block som ligger kvar vid högflöden.

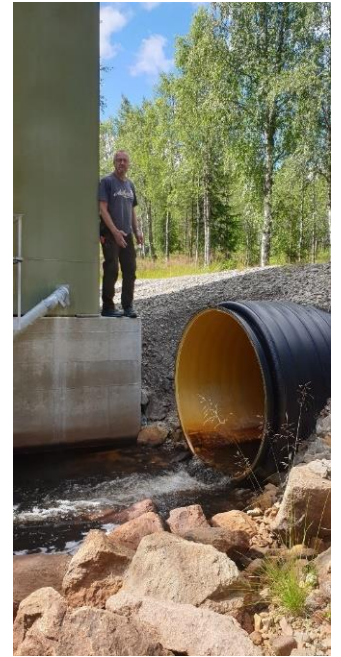
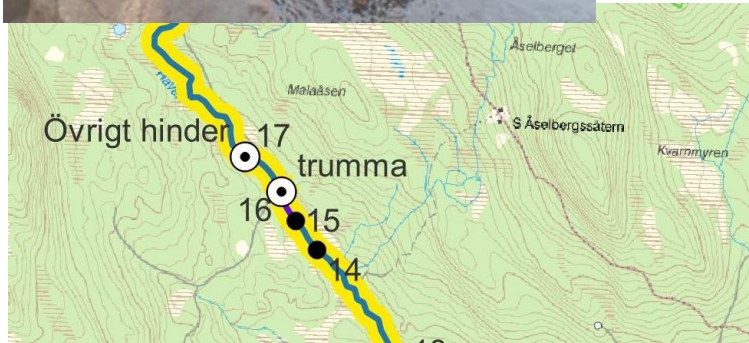
4. Från stigen upp till S Åselbergssättern till leden upp till Granbergets utkikstorn

Sträcka 14-17 Mitt på denna sträcka står kalkdoseraren vid en avfart till en skogsbilväg. Här finns en dåligt anlagt vägtrumma som är ett vandringshinder. Dessutom finns ett parti nedströms doseraren där kalktuff ligger på botten. En sidofåra finns mellan sträcka 16 och 17 som bör öppnas.

Trumman byts ut mot valvbåge. Uppluckring av kalktuff nedströms doseraren. Öppna sidofåran.

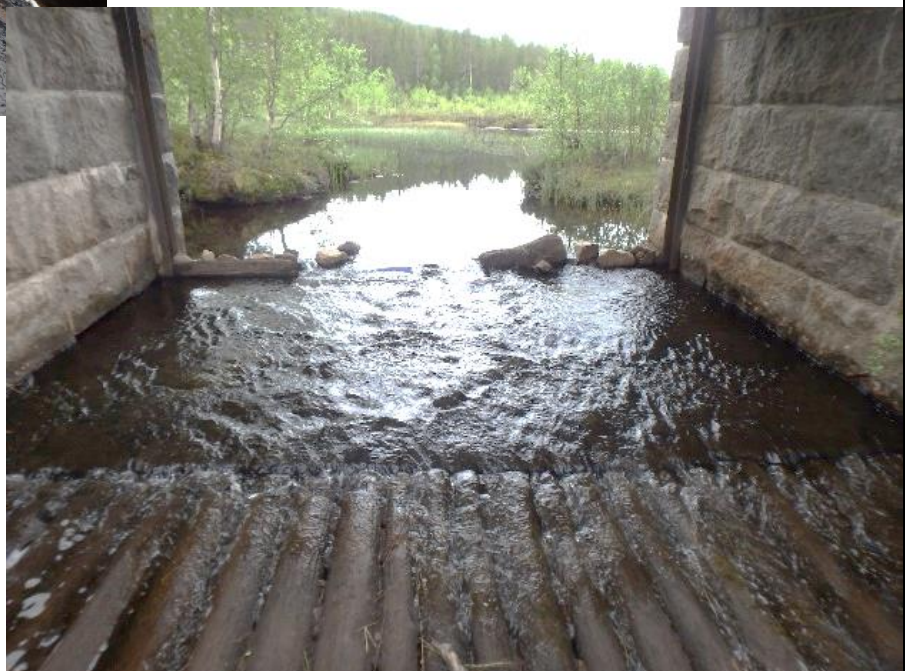
Kvarnsjödammen är ett fint bevarat kulturminne från flottningstiden- Den regleras idag inte. Osäkert om fisken kan

passera under skibordet. För att bibehålla detta fina kulturminne bör försiktiga åtgärder göras. Dammen är en herrelös f.d. flottningsdamm. Se även sid 4.
Förslag: En liten del av skibordet vid Kvarnsjödammen bör tas bort om det inte stöter på juridiska problem. Nedströms tillförs block för att efterlikna en liten strömnacke vilket även skulle blöta resterande skibord och då bevara detta längre. Här gäller handkraft.

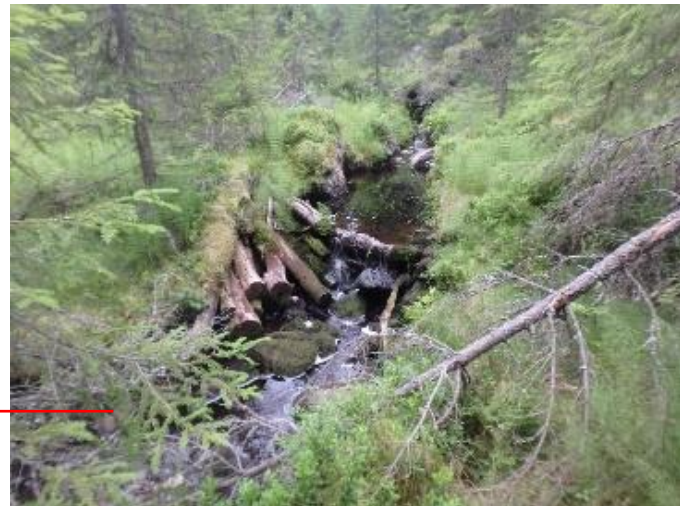
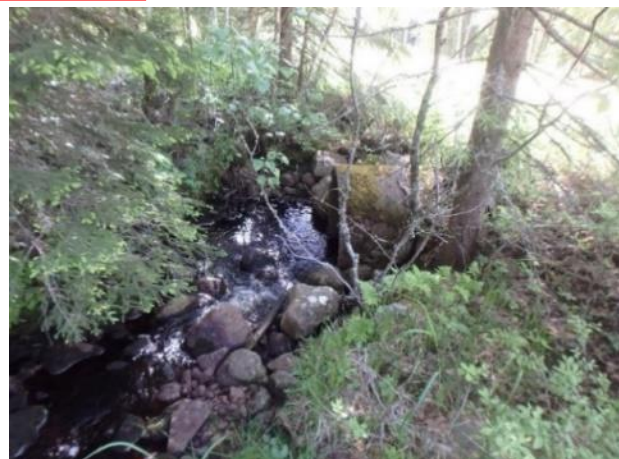
13. Kvarnbäcken

Kvarnbäcken har två vägöverfarter i nedre loppet som bedöms vara knappt passerbara. Bäcken hyser öring. Utöver Bennäsets kvarn, markerad på Häradsekonomiska kartan fann vi stockar i bäcken – kanske en överfart för skogs-maskiner? Se foto ovan..

Elfiske nedströms trumma 2, gav 2 öring., röd ring

Förslag : Trummornas passerbarhet kan förbättras med trösklar eller ännu hellre läggas om.

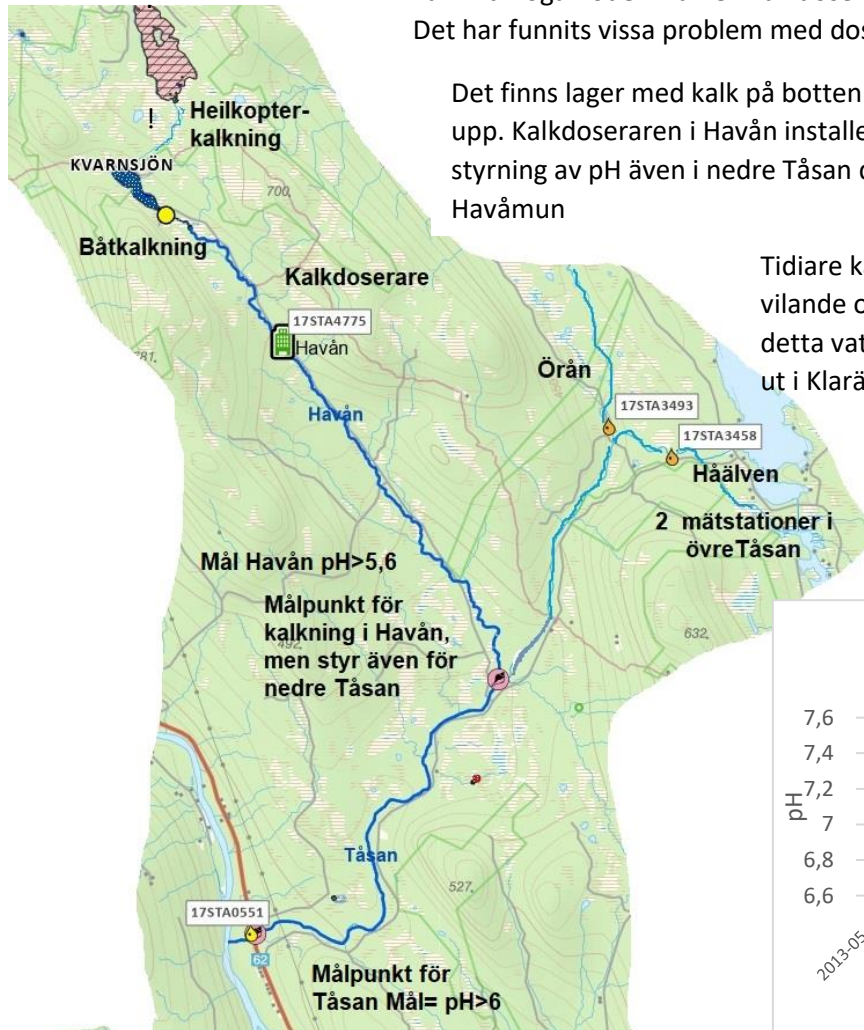
Det finns lager med kalk på botten i Havån nedströms doseraren som måste luckras upp. Kalkdoseraren i Havån installerades 2018 och ska ha en avgörande roll för styrning av pH även i nedre Tåsan då ingen kalkning sker i Tåsan uppströms Havåmun

Förslag: Åtgärda lagret av kalklagringarna nedströms doseraren och åtgärda trumman
