Stöen, Osebol

WA72969148

Sammanfattning

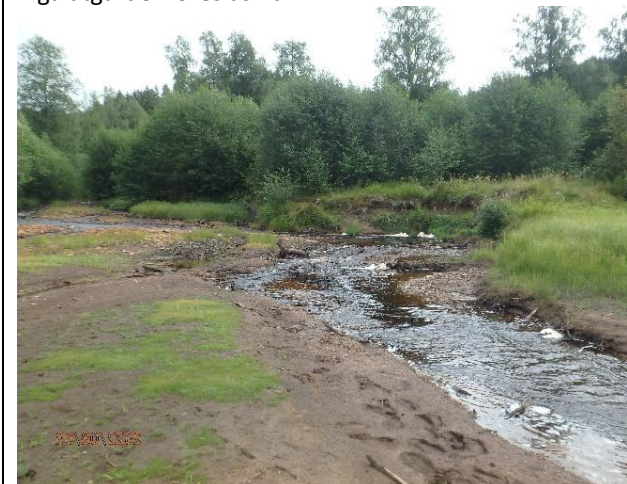
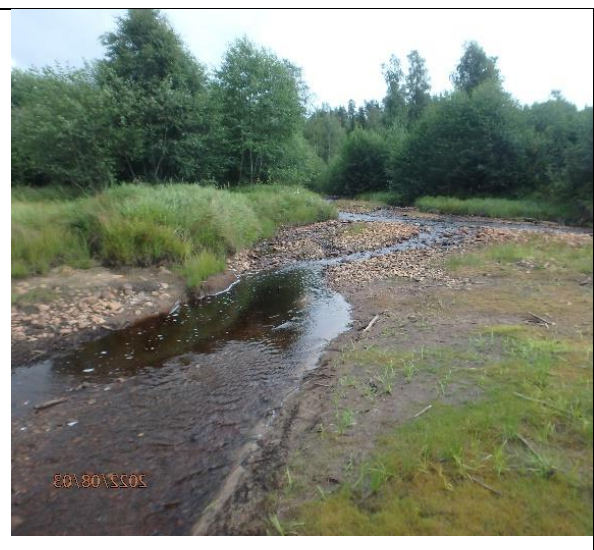
Sträcka 1. Mynningen

Sträcka 1 Mynningsområdet – idag ett fint område, inga åtgärder föreslås här

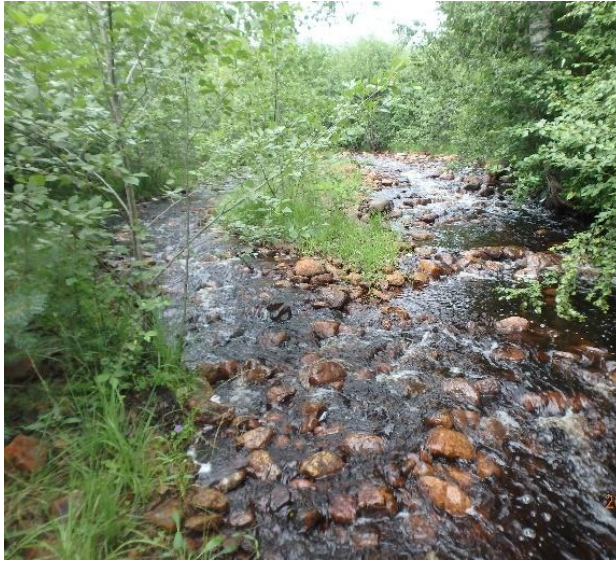
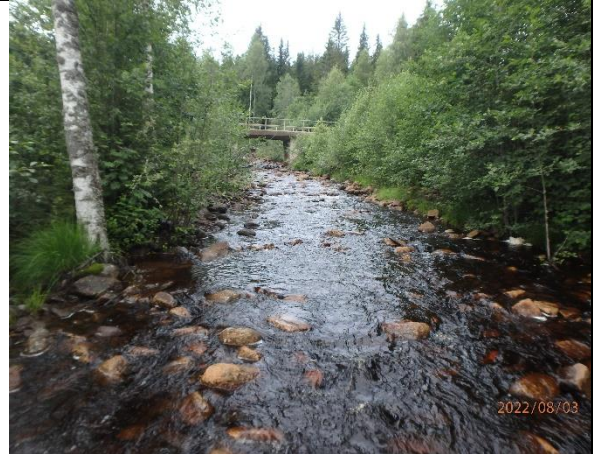
Sträcka 2

Här nedanför landsvägsbron har viss kanalisering gjorts och några mindre sidofåror har stängts. Dessa kan öppnas vilket skulle utöka lekområdet

Vi vill öppna de två mindre sidofårorna i nedre, nedströms väg 957, c:a 100 kvm uppdelat på 4 ställen. I övrigt vågar vi oss inte på några åtgärder då detta kan orsaka erosion vid kraftiga flöden och då skada den befintliga vägen. Denna åtgärd kan utföras för hand eller av en mindre maskin, som kan gå i ån från norr vid Stöängen.

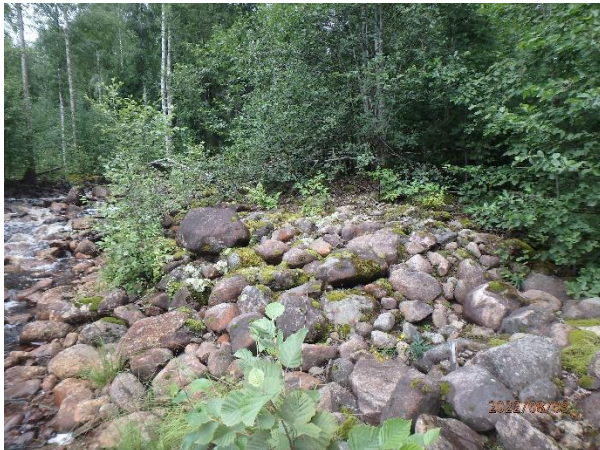
Sträcka 3 ovanför landsvägen är kanaliseringen omfattande och ån rejält urgrävd detta gjordes för att skydda vägen vid ett tidigare mycket högt flöde. Erosionsrisk.

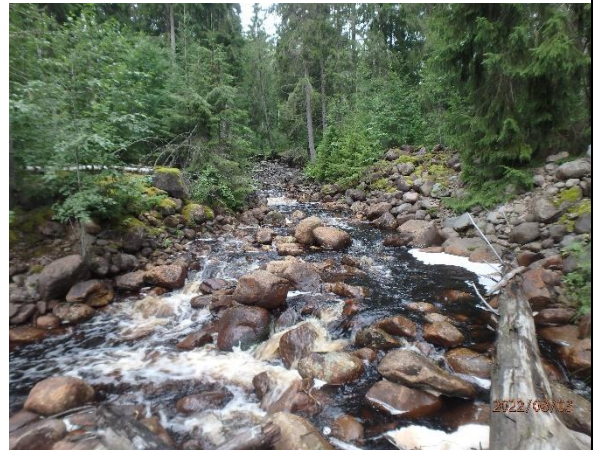
Stöen är trots sin ringa storlek mycket kraftfull i den mycket branta terrängen vilket syns på både ny kraftig erosion och mycket storblockig fors Erosionsrisk.

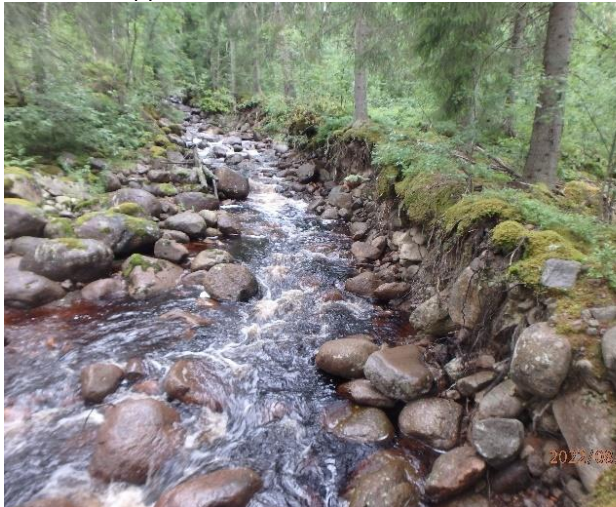
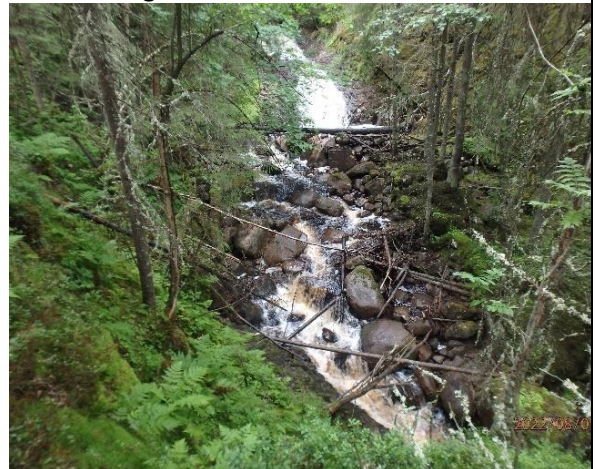
Sträcka 4: Upp mot E45an

Upp mot E 45 avslutas den vandringsbara delen i ett naturligt fall.
