Kvarnån, Höljes

WA17644652

Detaljerat förslag på biotopåtgärder Kvarnån Höljes

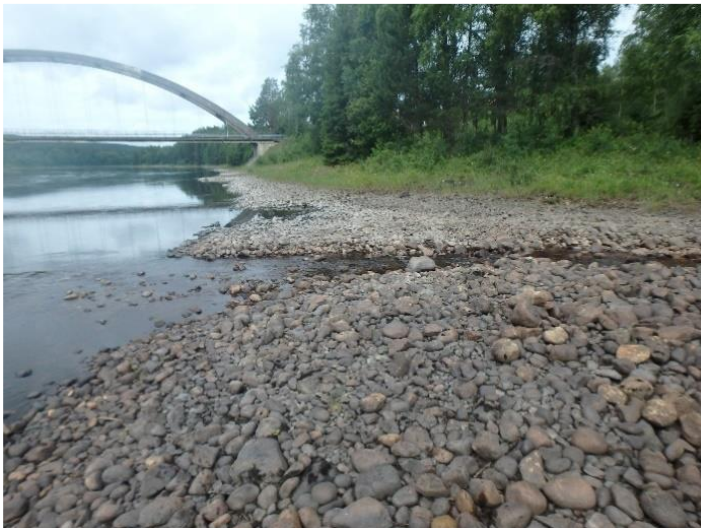
Vid utloppet i Klarälven ser man en omfattande påverkan i form av uppschaktat material från Klarälven. Detta har ändrat utloppet helt, men trots detta hittar fisken rätt. Här föreslås att block läggs ut från schaktvallen i Kvarnåns bottenfåra för att öka turbulensen och bredda fåran lite.

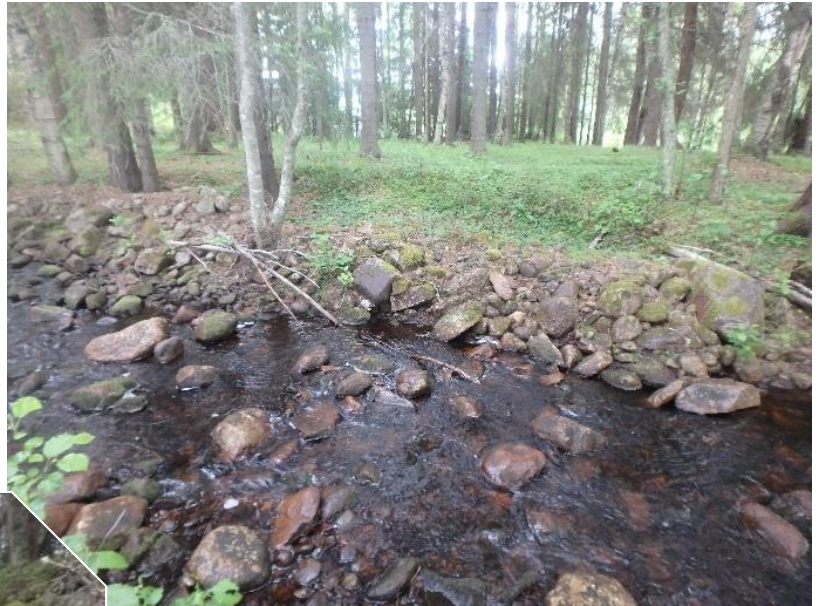
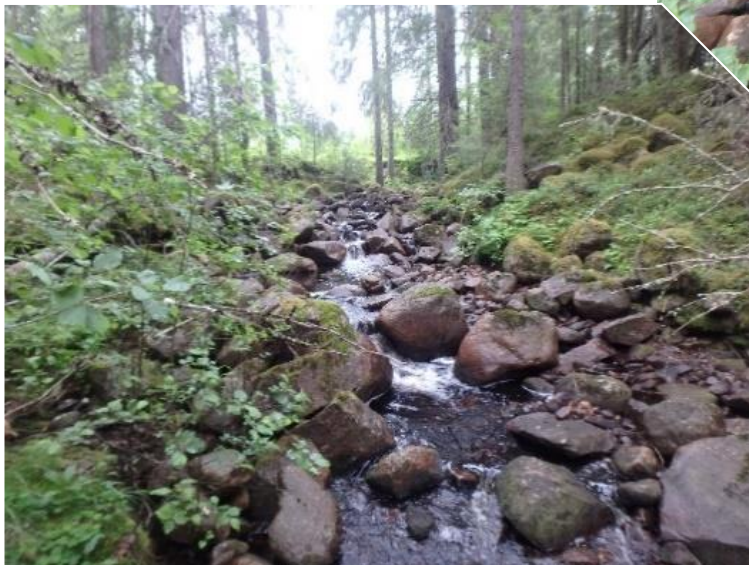
3. På sträckan upp mot den första vägtrumman "brantar" ån till sig och blir mer blockig. I denna fina miljö kan det vara värdefullt att försöka återta lite av den forna bredden för att därigenom öka den produktion som redan finns. Den norra delen av bäcken som är ritad på kartan är idag bortkopplad genom vägbygget. Förslaget är här att det ej är aktuell att återställa till ursprunglig bäckdragning, utan biotopåtgärder skall läggas på den fina nuvarande fåran.

4. Samtidigt trösklas upp vid vägen för att förbättra konnektiviteten genom trummorna.

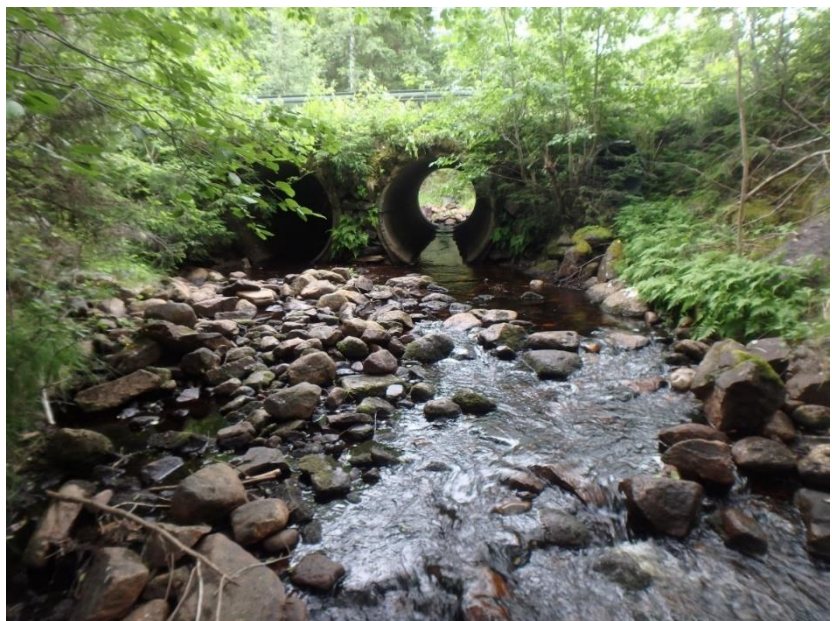
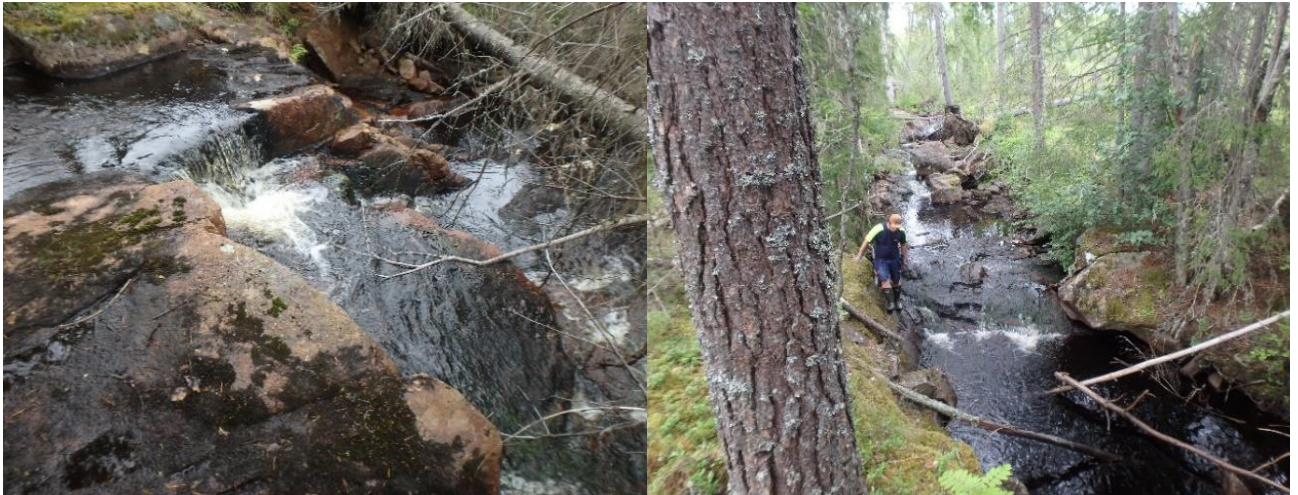
6. Mellan vägarna är ån brantare och berghällar är vandringshinder. Troligen är det mänsklig påverkan som har bidragit till detta vilket i så fall kan vara en anledning till att åtgärda sträckan genom återförsel av block i olika fraktioner.

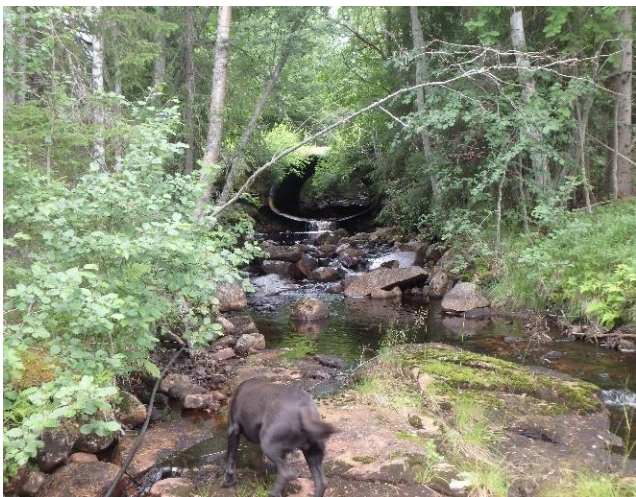
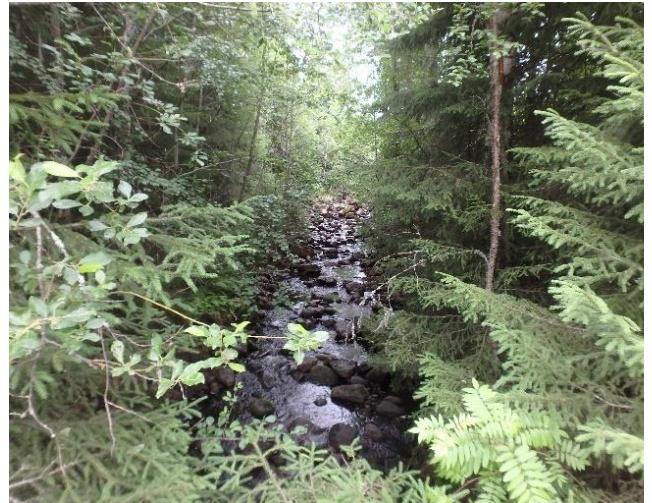
7. Vid den övre vägen är trumman ett klart hinder som bör åtgärdas för att nå de fina miljöerna uppströms där en kvarn en gång låg.

Citat VISS: Bedömning av konnektivitet: Enligt biotopkarteringsunderlag finns det endast naturliga vandringshinder i själva vattenförekomsten, **förutom en trumma vid korsande bilväg relativt långt nedströms**. Trumman bedöms utgöra ett partiellt hinder för alla fiskar. Den sammanvägda bedömningen är måttlig status.
