Götån, Ekshärad

WA73246374

Sammanfattning

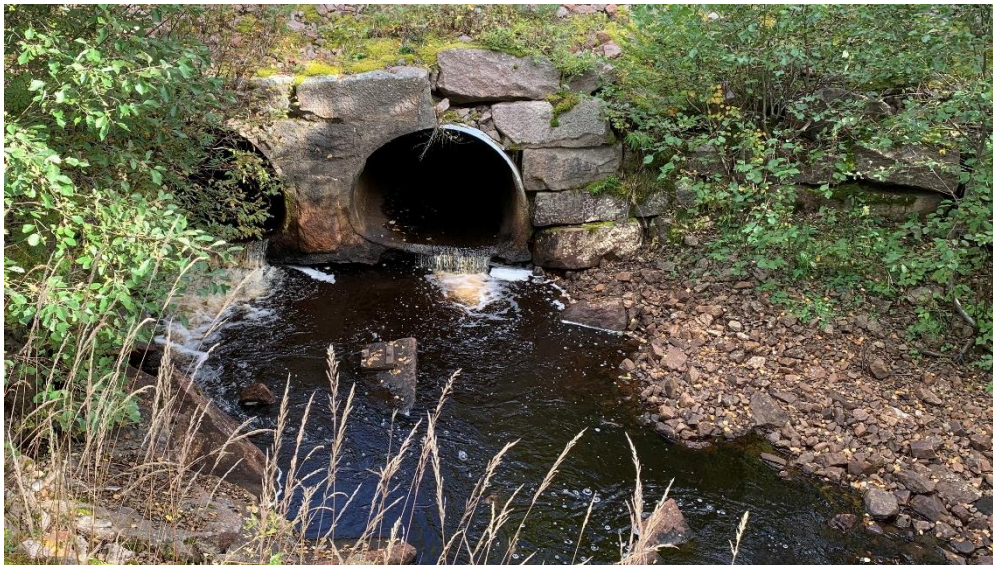
Götån är lugnflytande de första dryga 3km närmast mynningen, denna sträcka är inte undersökt i sin helhet, men fältbesök har gjorts vid stickprov längs sträckan. Bedömningen är att sträckan säkerligen kan förbättras om målet är uppväxtområde för öring, men att prion är låg. Efter den lugnflytande sträckan kommer en kortare strömsträcka över grusbotten strax nedströms trummorna under länsväg 931. Sträckan är kraftigt kanaliserad och gruset som ligger här har sannolikt spolats hit efter att åfåran uppströms vägen rensats. Bedömningen är ändå att det är relativt fina lekbottnar för både lax och öring, möjligtvis skulle strukturer kunna tillföras i form av block och ved. Trummorna som löper under länsväg 931 är det som har högt åtgärdsprion då de är underdimensionerade och fellagda. Trots detta bedöms de passerbara för öring vid de flesta flöden.

Att byta ut trummorna mot en rejäl halvtrumma vore det absolut bästa. Vår bedömning är dock att en sådan åtgärd kan ta lång tid att genomföra, varför vi istället ser det som lämpligt att temporärt tröscla upp nivån nedströms trumman, samtidigt som vi för parallella samtal med väghållaren om en långsiktig lösning.

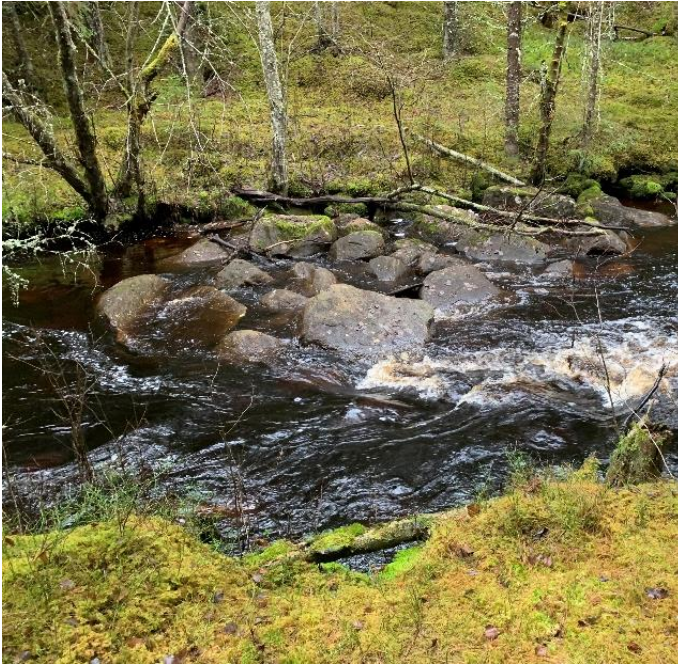
Uppströms Länsväg 931 kommer fina uppväxtområden för både lax och öring. Det är dock försiktigt rensat och verkar bitvis vara ont om leksubstrat som följd. Vid fältbesök fanns lämpligt grus kvar i systemet, men det ligger i nuläget på suboptimala sträckor. Vår rekommendation är att rensmaterialet återförs, därefter gör en uppföljning 1-2 år efter åtgärderna. Om uppföljningar efter föreslagna åtgärder visar att leksubstrat fortfarande saknas kan tillförsel av lämpligt material bli aktuellt i framtiden.
