# Acksjöälven, Ekshärad

## Sammanfattning

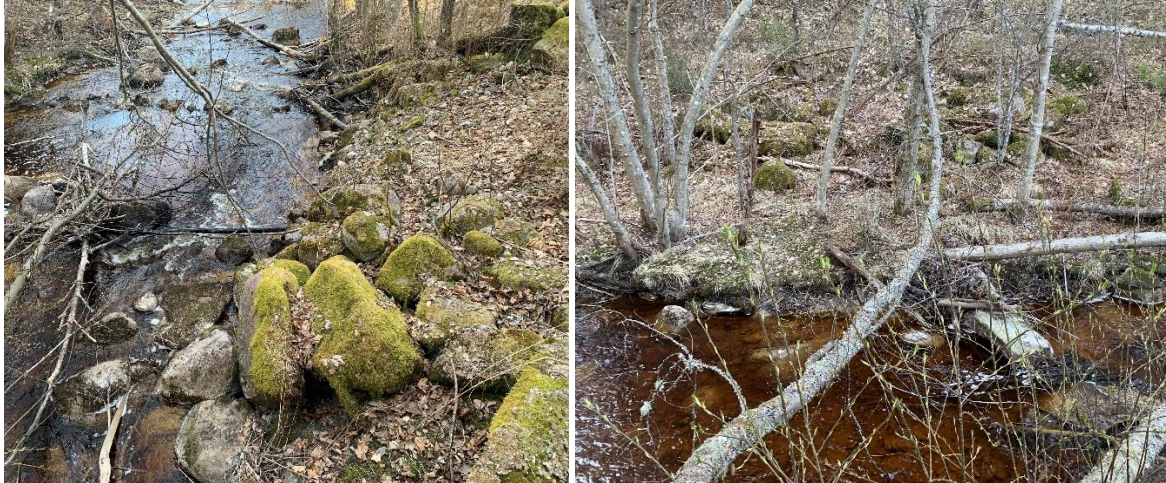
Figur 2. Rensmaterial tryckt mot och uppe på stranden strax nedanför första fallet.

Acksjöälven är lugnflytande den allra första sträckan upp från mynningen till Klarälven. Därefter kommer en kortare strömsträcka med bottenmaterial av sten, sand och ved. Uppströms den korta strömsträckan rinner älven över sprängda/huggna berghällar, på två platser med hög lutning. Mellan dessa fall finns ytterligare en kort rensad strömsträcka där rensmaterialet är placerat i en s.k. enkelkista, ett kulturminne.

Historiska kartor, så väl som dagens fastighetsgränser visar att den första korta strömsträckan är omgrävd, och att den naturliga fåran tidigare har gått i en längre meanderbåge på vänstersidan. Idag är den ursprungliga fåran avstängd av en stenrensvall, även det ett kulturminne. Därtill är fåran otydligt förgrenad och vår bedömning är att det troligtvis inte skulle vara gynnsamt att försöka öppna den igen. Vår rekommendation är istället att jobba med fåran där den rinner idag, där det finns mycket stenmaterial att återföra utan att göra åverkan på kulturminnena.

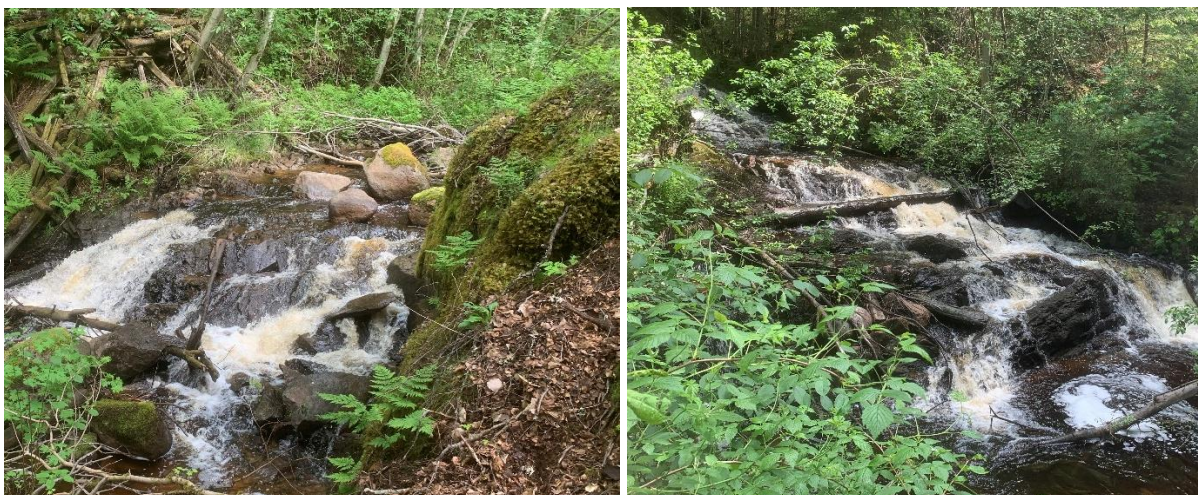
Figur 3. Foto över de två fallen som bedöms som svårpasserade. I vänstra bilden syns några stenblock precis uppströms fallen och i vänstra bilden en trädstock som även den försvårar passage.

Därtill föreslås mindre insatser i de två fallen för att förenkla passage förbi dessa. Vid det första fallet finns några stora block precis ovanför, dessa försvårar passage då de är i vägen när vandrande fisk eventuellt försöker hoppa förbi fallet. Vid andra fallet finns istället en trädstam väldigt olyckligt placerad precis där fisk kommer behöva hoppa för att försöka passera, såväl som en stentröskel nedströms som kan behöva mindre justeringar.

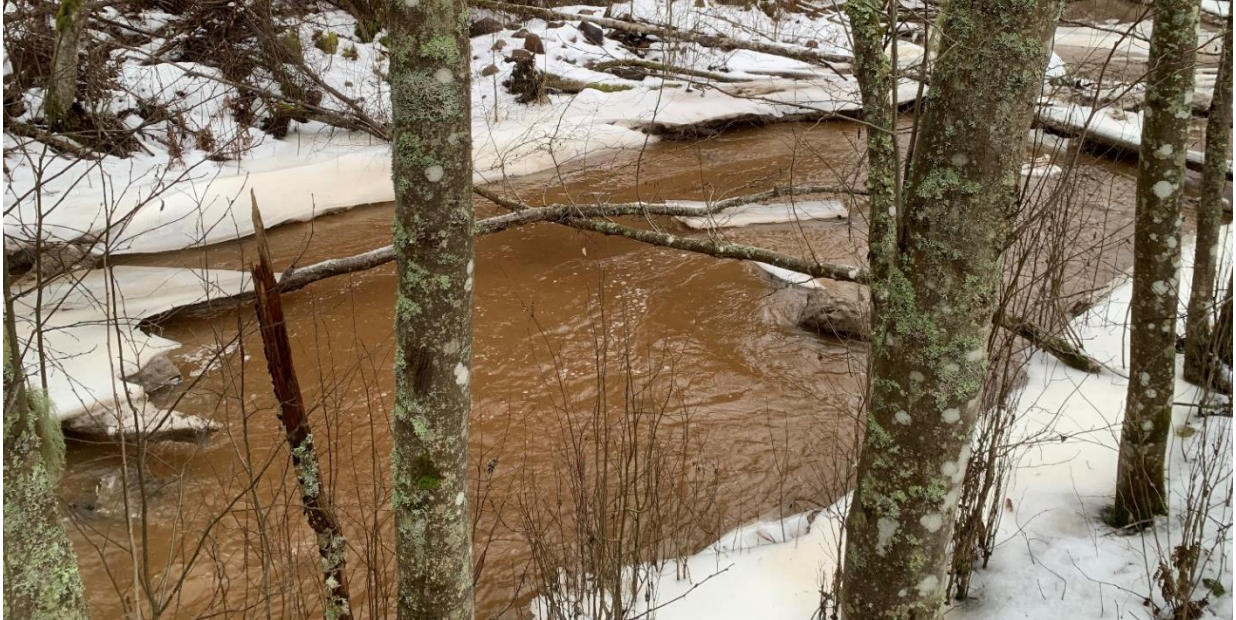
Figur 4. Kraftig turbiditet vid ett fältbesök 25/1 2023. Fotot är taget vid elfiskelokalerna ned fall ca 350m från mynningen.

Under våra fältbesök har vi även lyckats identifiera en punktkälla (sweref 6665482, 420492) till turbiditet som vi anser bör åtgärdas (figur 4). Mängden suspenderat material har inte uppmätts men det ser onekligen inte ut att vara bra för eventuell lax och öringrom. Källan är erosion i ett tillflöde ca en kilometer upp från mynningen (figur 5).

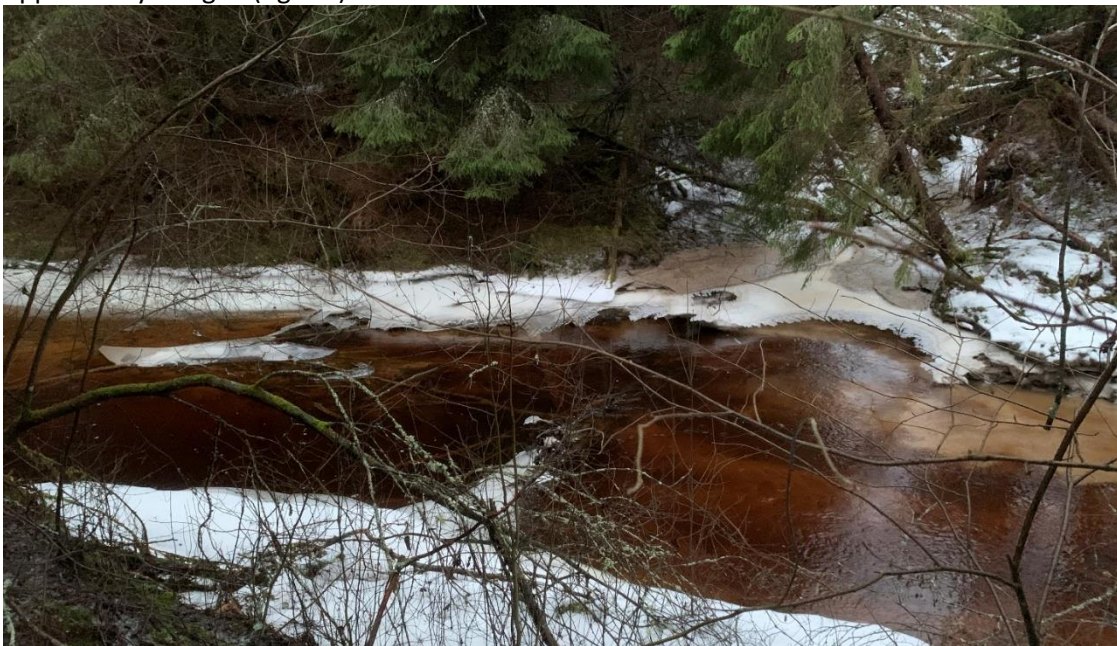
Figur 5. Punktkälla till turbiditet. Till vänster syns klart vatten, i bakgrunden skymtar en nereroderad liten ravin och till höger resultatet av erosionen. Kraftig turbiditet till följd av glacial silt som rinner ner i älven.
