Lettan

Sammanfattning

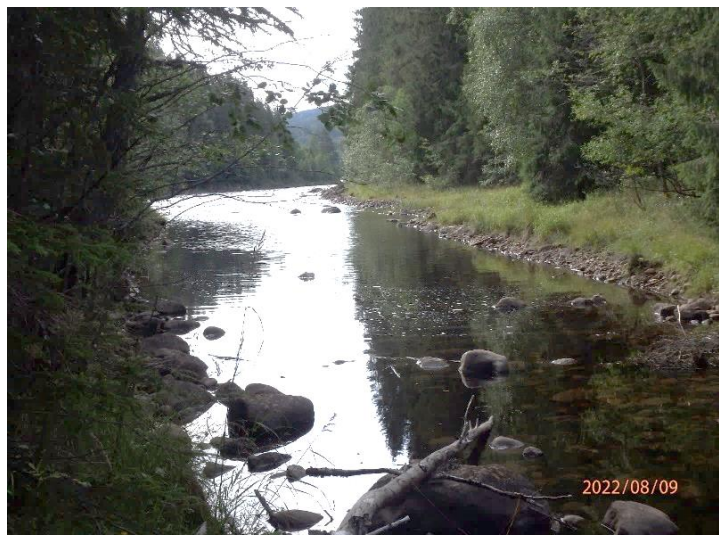
1. Mynningsområdet.

Vid utloppet i Klarälven har schaktats upp en mycket rejäl vall som har ändrat utseendet helt. Bakom vallen ses Klarälven forsande vatten som en gång innan flottningsepoken även beströk utloppet på Lettan.

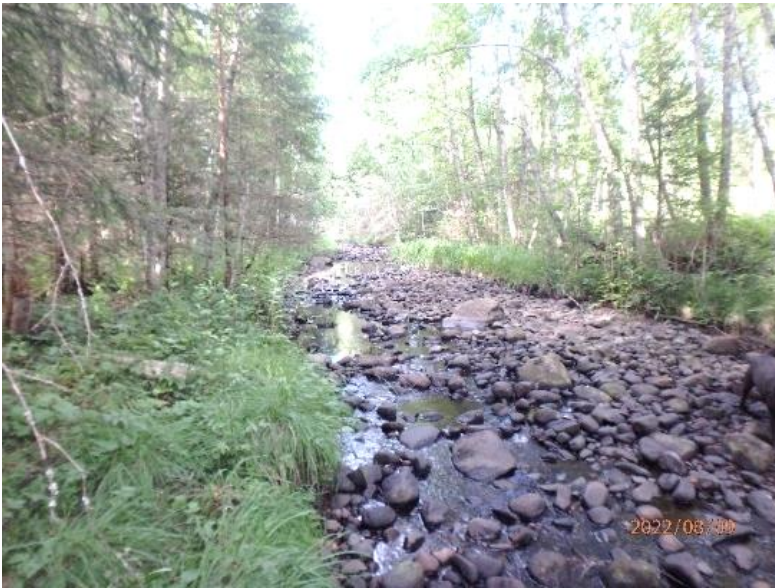
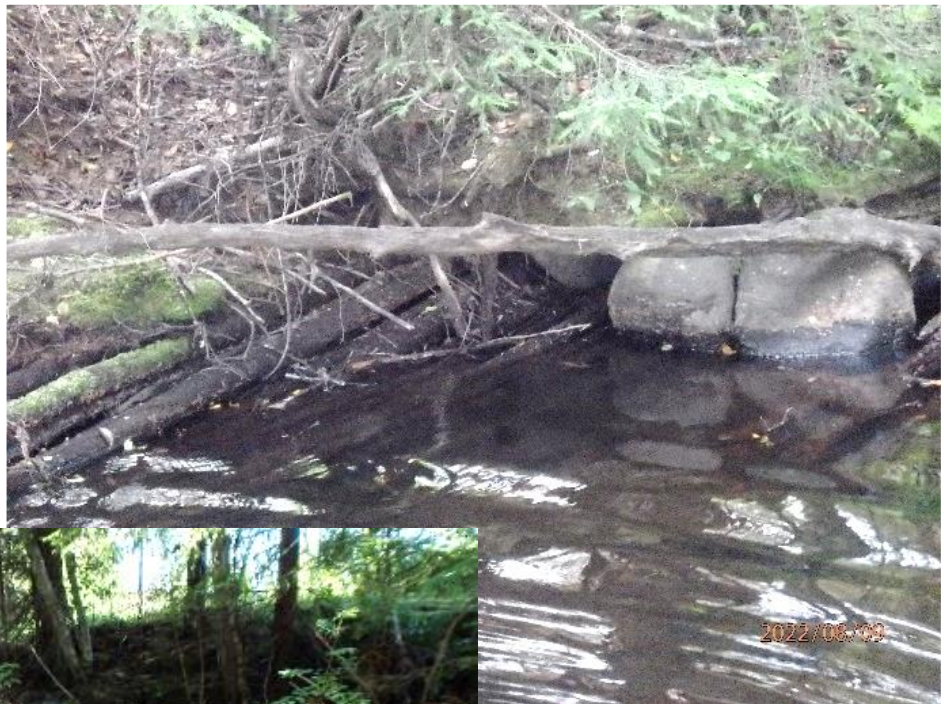
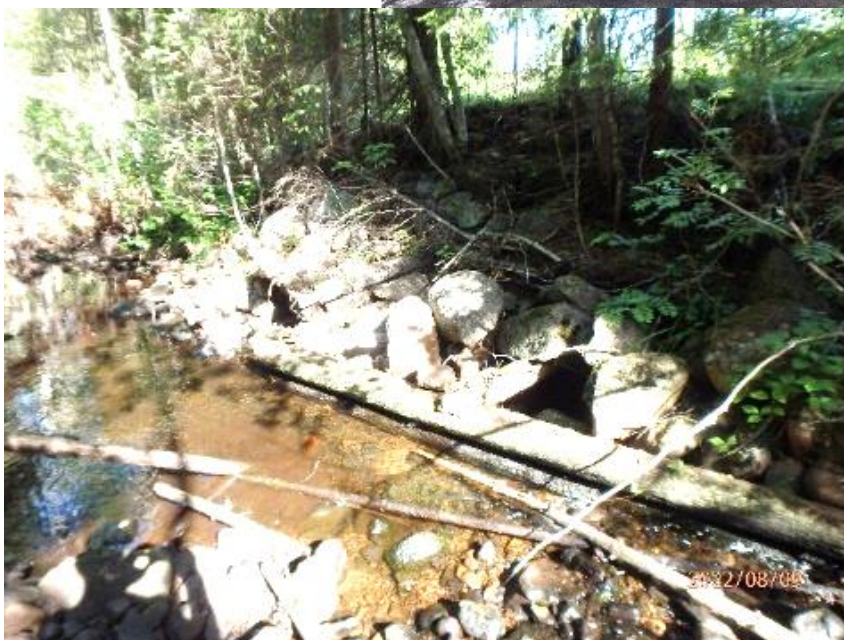
2. Sträcka uppströms mynningen

Strax uppströms mynningen ser man den kanaliserade fåran under lågvattenflöde och även stockkonstruktioner som har fungerat som ledarmar under flottning idag är erosionskydd.

Biotopvårdande åtgärder som består av blockutlägg ska inte behöva skada kulturintressena utan snarare bidra till ett längre bevarande om vatten pressas samman mellan blocken och då höjer vattennivån aningen.
