Vingån

WA97449813, prioriterad

Sammanfattning

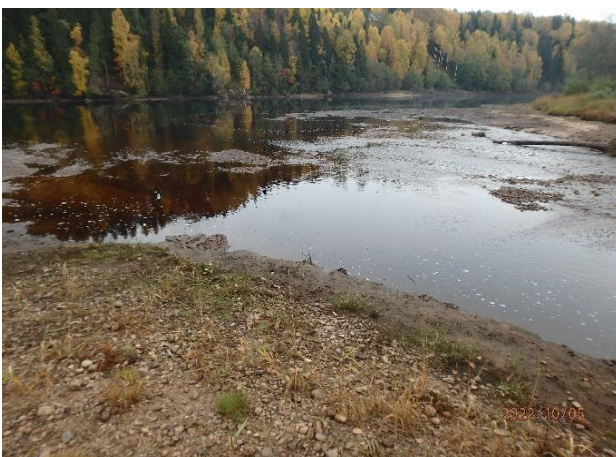
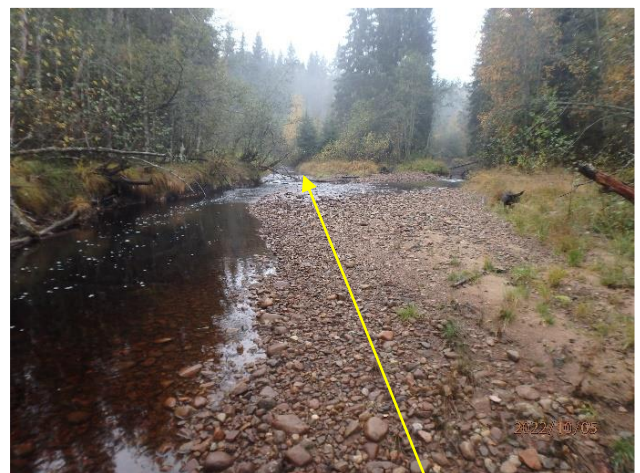
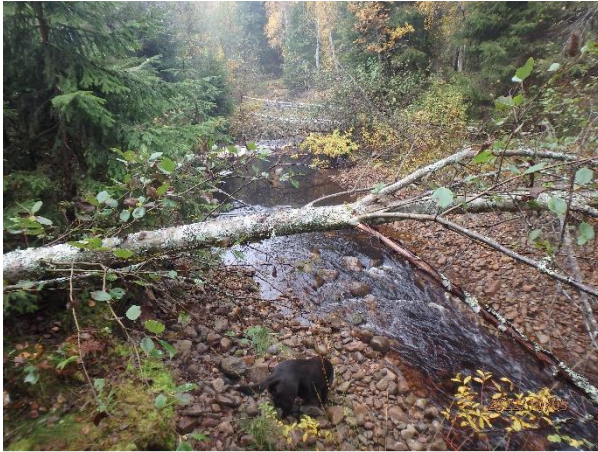
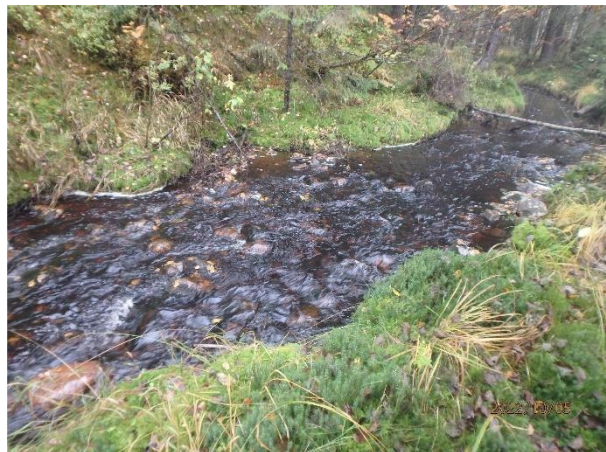
1. Mynningsområdet

delningen. Foto på mynningen mot Klarälven samt uppströms mot punkten där Klarälvens påverkan normalt inte är stor. Pil på delningen.

Luckra upp lekområdet c:a 60 m nedströms

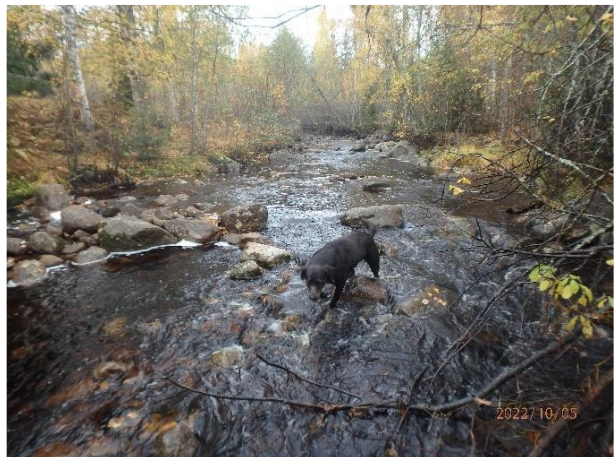
2. Strax uppströms mynningen

Därefter övergår ån i allt grövre material ju högre upp i den allt mer branta terrängen man kommer. Här kan block återföras på en sträcka av ca150m men stor hänsyn måste tas till erosionsrisken

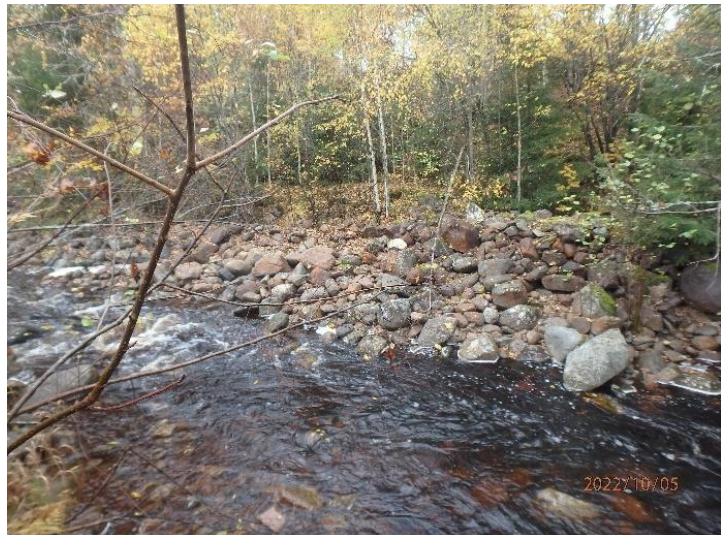
3. Förbi Kvarnmon

Vid Kvarnmon har det kanalisrats rejält på en liten sträcka, troligen för att rädda mark och byggnader från erosion på den norra sidan av ån. Här måste stor hänsyn tas och antingen låta partiet vara eller jobba mot att styra vattnet mer mot söder för att hindra den erosion som pågår mot den norra vällen. Denna eventuella åtgärd berör en markägare på en sträcka av 140m.

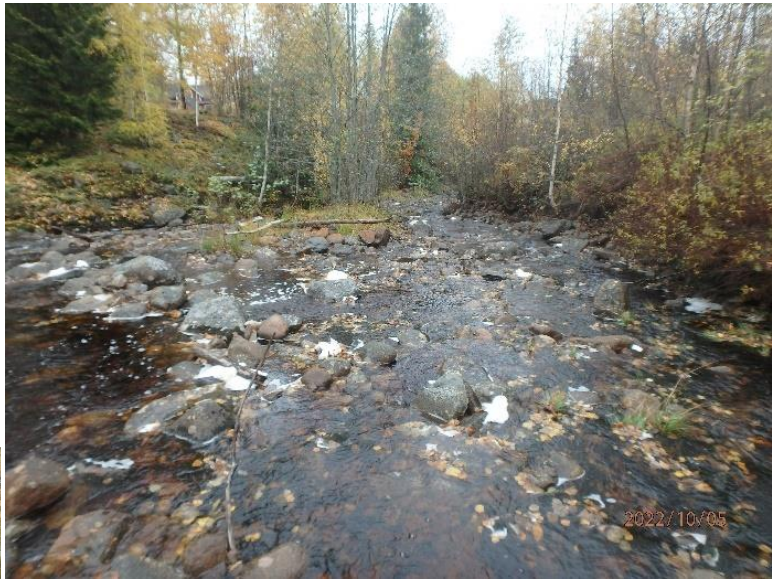
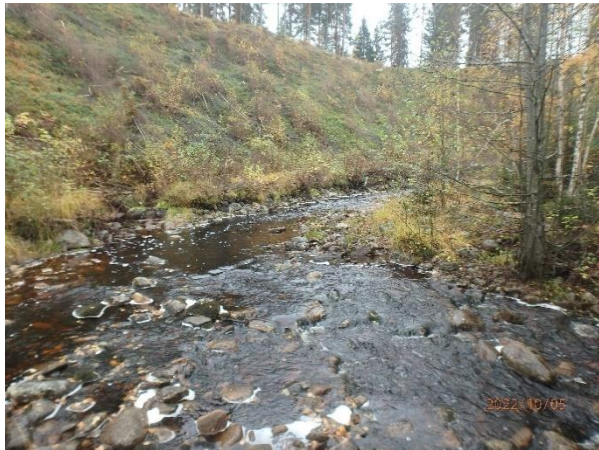
4. Älven bräddar elfiskelokal nr 3

Lite högre upp är ån lite bredare och en mycket fin uppväxtmiljö för laxfisk för att sedan smalna av igen med den från söder inkommande mindre armen. Biotopvård utförs genom återförandet av blockmaterial till huvudfårorna. Här är en lokal för elfiske

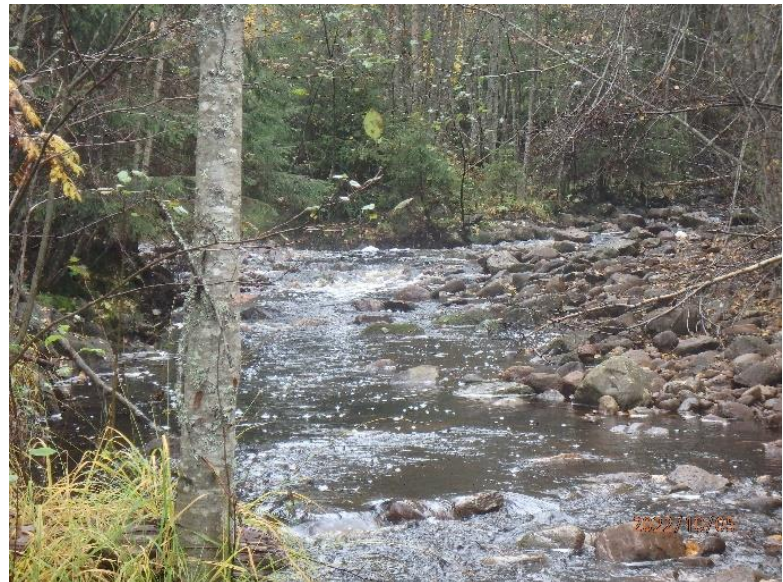
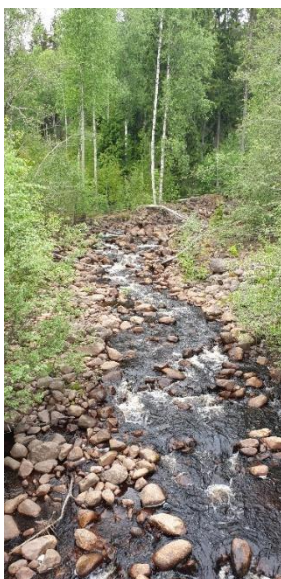
5. Sträcka förbi såganläggningen

I den här delen av ån skulle det gå att återföra block och därigenom skapa lite bättre öring biotop. På norra sidan fanns en såganläggning. Man kan koncentrera arbetet till södra delarna av ån men måste här ta stor hänsyn till erosionsrisken.

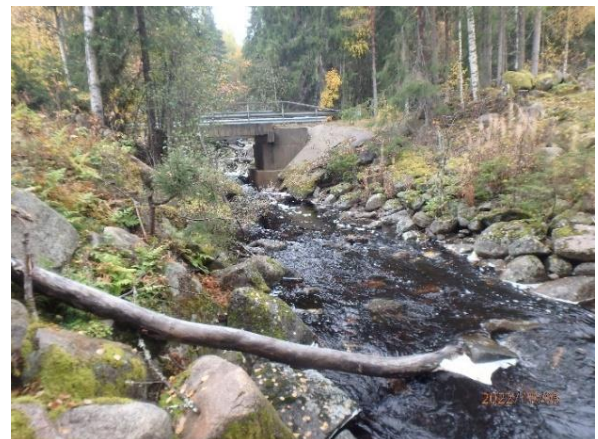
6. Strax nedströms bron

Foton strax nedströms bron på den storblockiga delen som till slut övergår i det icke passerbara partiet strax uppströms vägen.
