# Kvarnbäcken, Höljes

**WA72969148**

## Sammanfattning

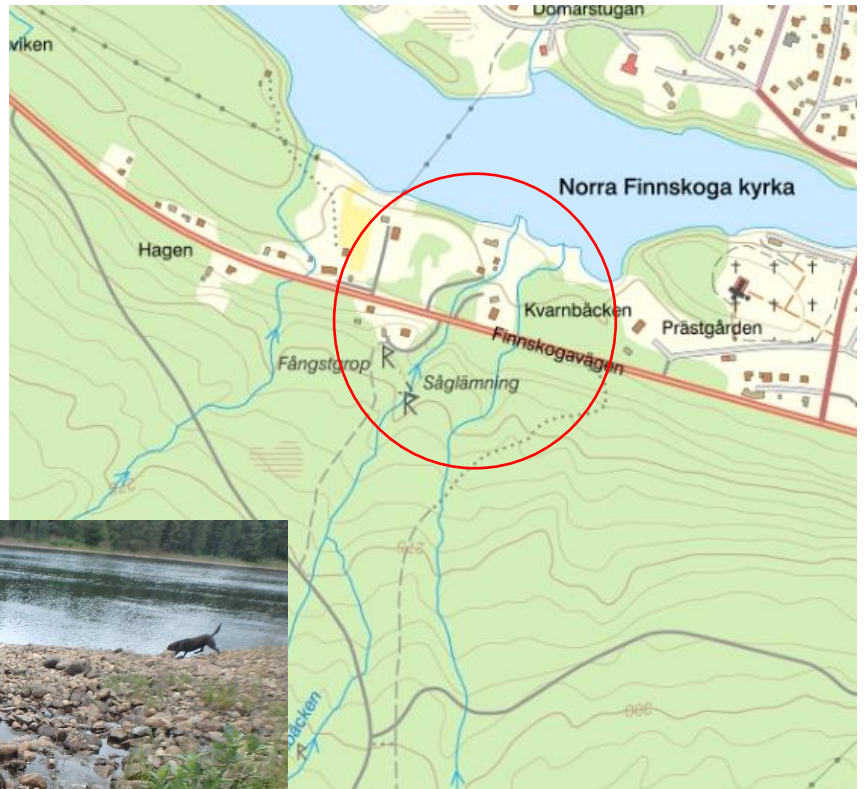
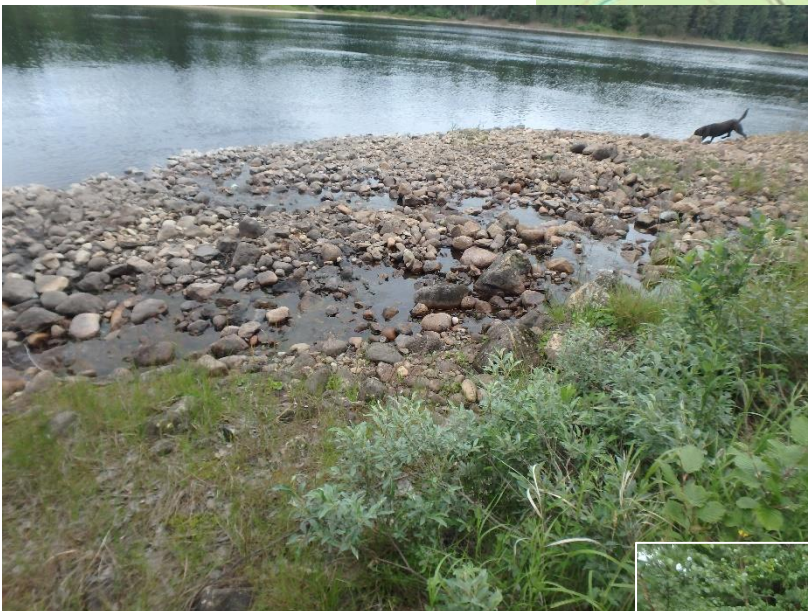
Vi hade förhoppningar om att denna bäck kunde vara av intresse men det visade sig att den var fisktom på den lilla strömmande delen innan fallet.

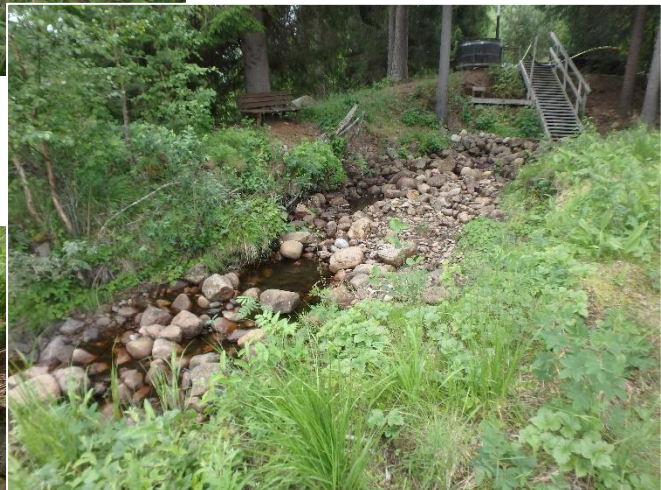
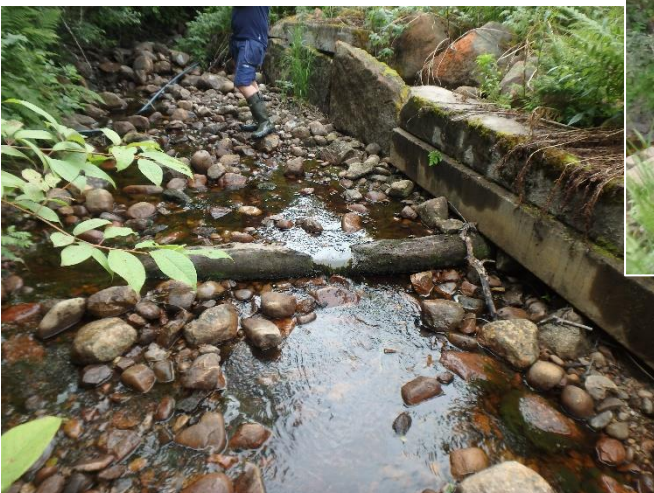
Biten ut mot älven är starkt påverkad Klarälvens fluktuationer och innehöll inga intressanta biotoper ur laxfiskperspektiv.
