# LOKAL ÅTGÄRDSPLAN FÖR UPPLUNDENS AVRINNINGOMRÅDE

## DEL 2 OMRÅDESBESKRIVNING

*Den lokala åtgärdsplanen är framtagen av Klarälvens vattenråd med stöd av medel från länsstyrelsen i Värmland. Arbetet är utfört i samverkan med Upplund-Ämtens fiskevårdsförening, Fortum Generation AB samt Bergvik Skog AB.*

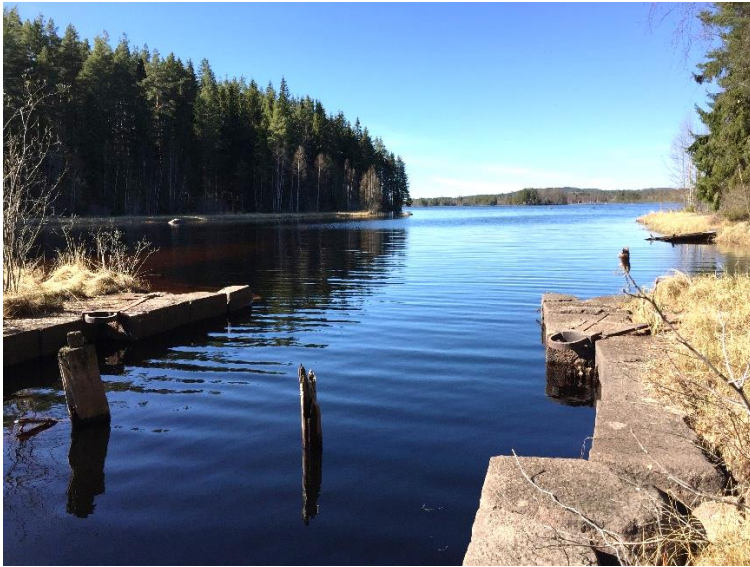
Ovan och t.v. Slussen, foto mot Deglunden

**Vårt förslag på åtgärder: Inga, låt vara som det är.**

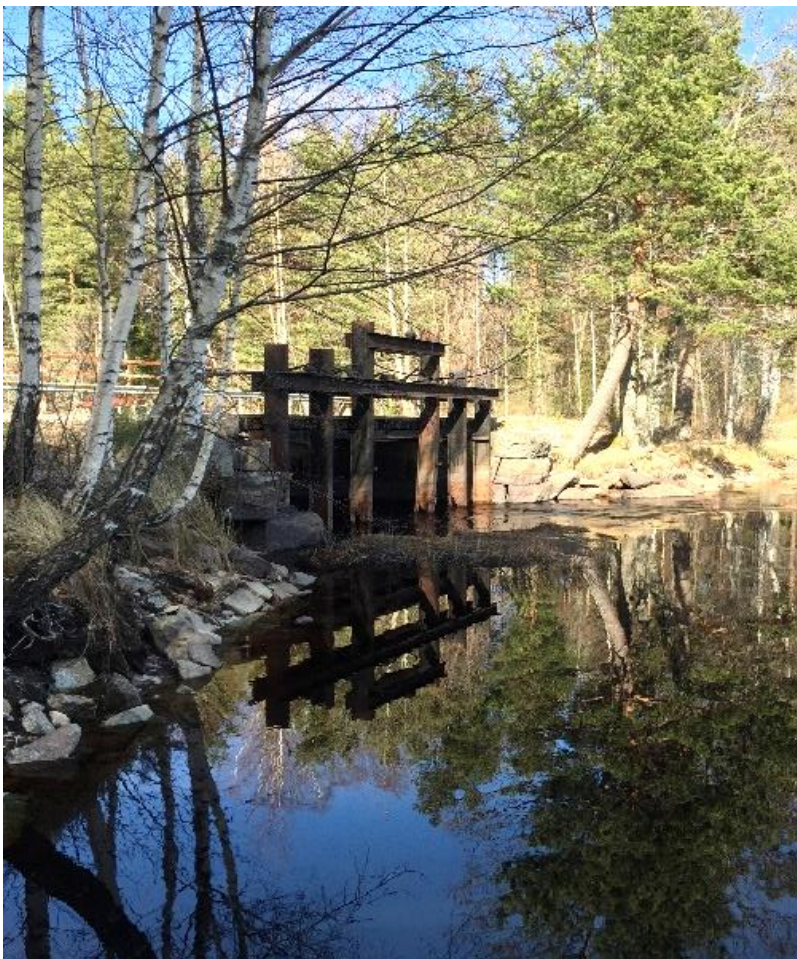
Nedan och t.h. Bredvid Slussen finns regleringsdammen, står helt öppen

Inga sättare finns i utskovet.

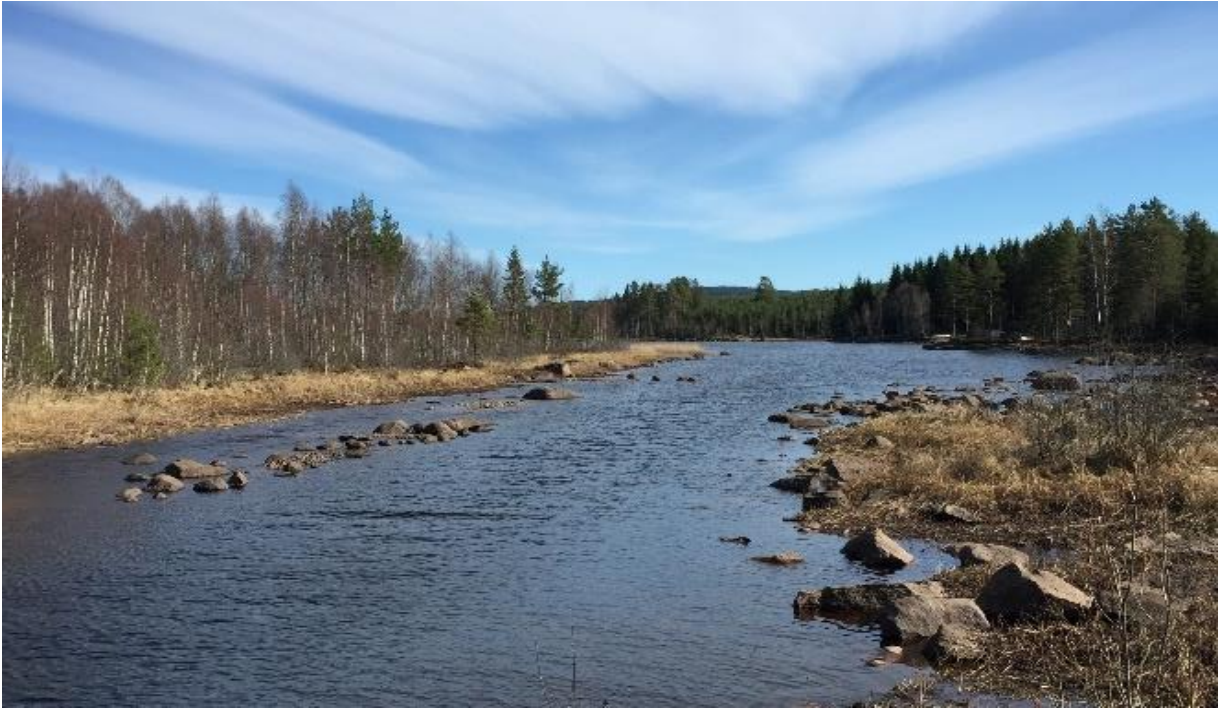
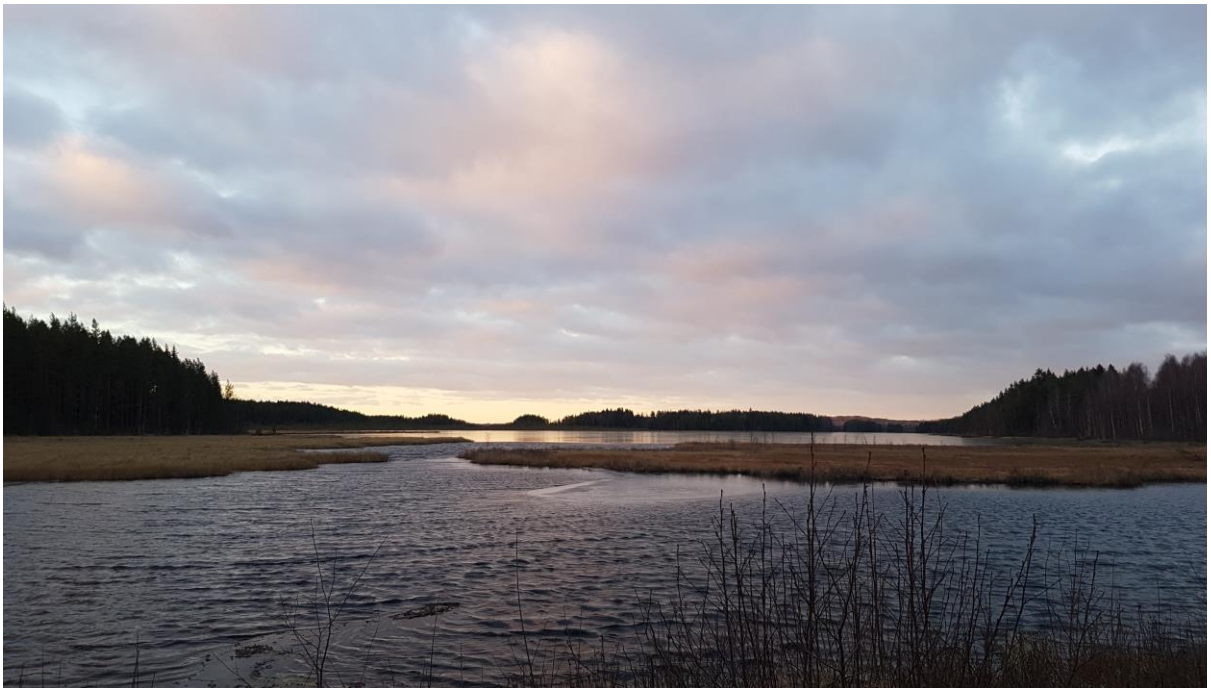
Uppströms och nedströms bron mellan Upplunden och Ulriksbergstjärn.

*Vårt förslag på åtgärder: Inga, låt vara som det är.*

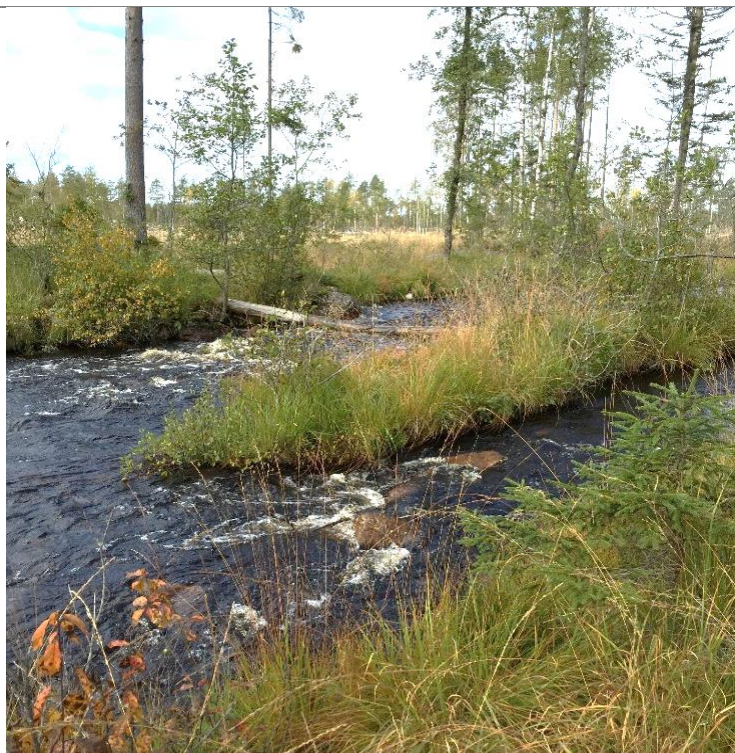
Foto Älvsnåret på den plats där artificiellt hinder markerats på officiella kartor (Nr 1). Då fanns en bäverdamm, idag finns inget hinder.

Fotot visar även sammanflödet efter omgrävningen. Om det är bra bottnar kan båda sträckorna fungera som uppväxtområden.

Nedströms plats 1 (sträcka 4) ligger elfiskelokalen där viss sprängning i berg har skett enl. elfiskarna.

**Förslag på åtgärd: Lokal "Hygget"**  
Kolla om man ska sätta igen den grävda sträckan, så att allt vatten går den naturliga vägen. Lagg i sten där det sprängts och där det är kraftigt rensat. Lagg ev. i lekgrus på lämpliga ställen

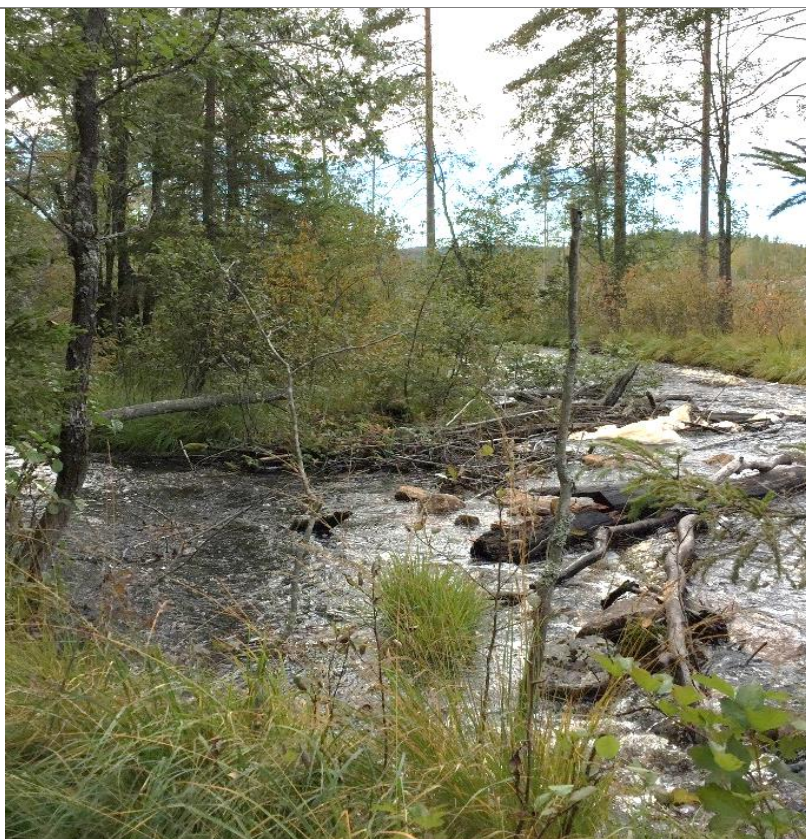
Älvsnåret, naturligt forsande sträcka, delsträcka 6. Mycket ved i älven.

**Förslag på åtgärd: Lokal Älvsnåret: Punktvisa förbättringar**

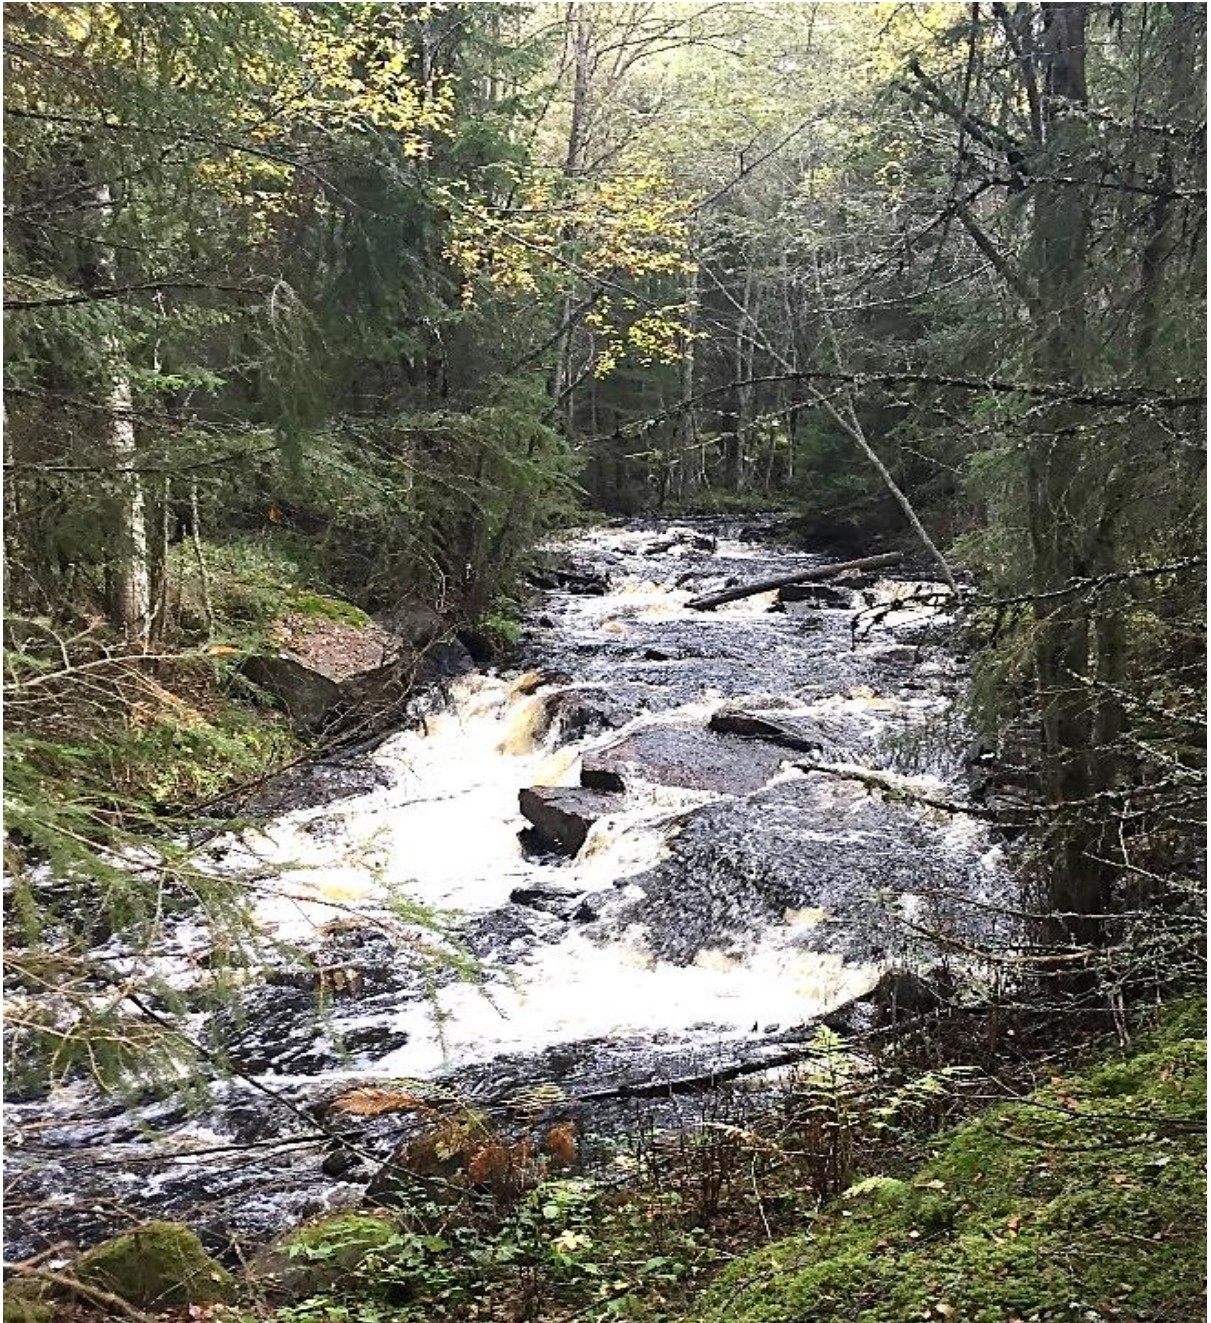
Mellan Älvsånret och Sågen, strax nedströms Kvarnmossen, har Klamma älv en väldigt fin och lång forssträcka. Här är en av de platser som bör åtgärdas då klippbotten är sprängd för att underlätta flottning.

*Vårt förslag på åtgärder. Biotopvård på forssträckan nedströms Kvarnmossen. Det är endast punktinsatser som behövs.*

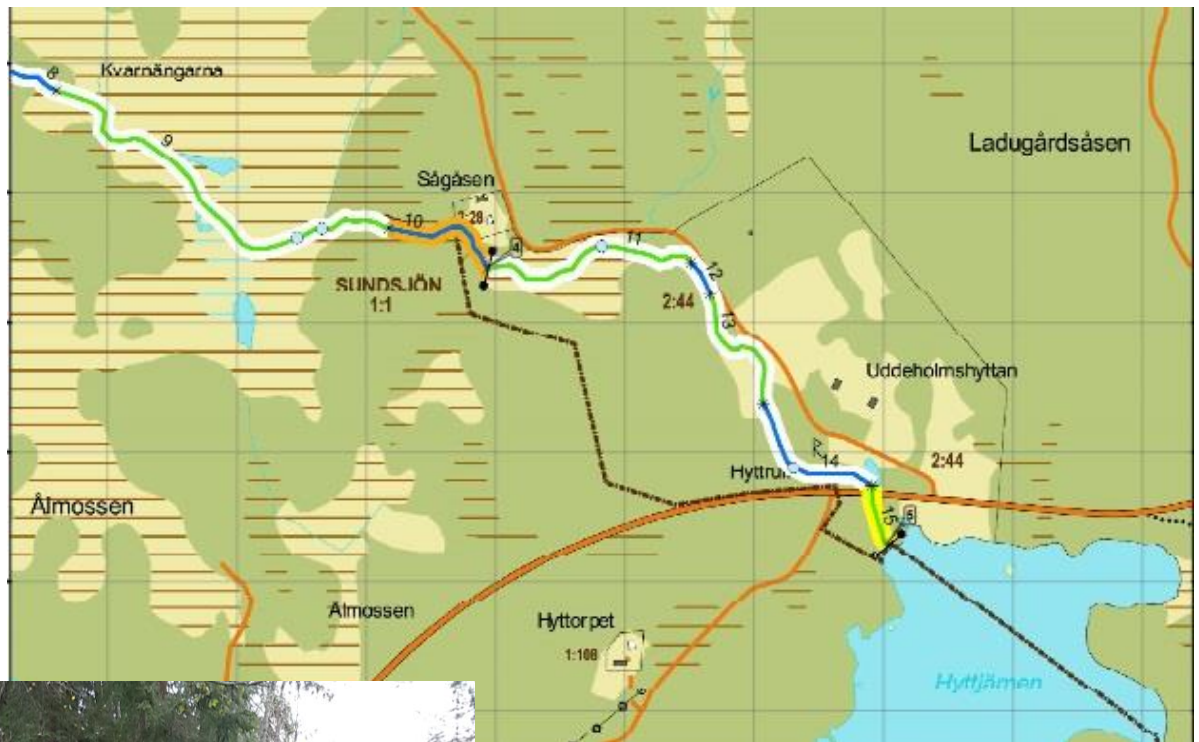
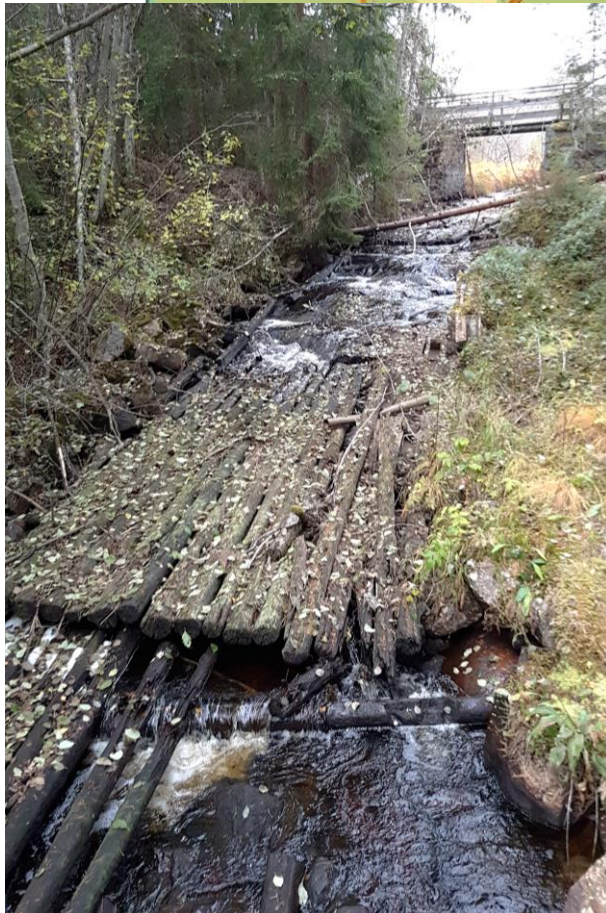
Nedanf r S g sen faller  lven med 3 m (str cka 10) och d  fallet  r s nderspr ngt f r att underl tta flottning s  b r biotop tg rder ske  ven h r.

Vid Sågåsen har det tidigare funnits en damm till sågen. Idag finns lämningar av anordningar för flottning kvar, se foto t.v. (vackert kulturminne)

Vår bedömning är att timmerbeklädningen kan utgöra ett vandringshinder då öringen kanske inte tar sig förbi vid höga flöden – svårt att hoppa. Länsstyrelsen har dock inte bedömt det som ett vandringshinder. Vattnet passerar under timmerbeklädningen.

*Vårt förslag på åtgärder vid Sågåsen Åtgärda skadorna efter sprängning. Kontrollera att timmerbeklädnaden inte utgör vandringshinder, ev. ta bort lite stockar. Nedströms är en bra plats för bottenfaunakontroll.*

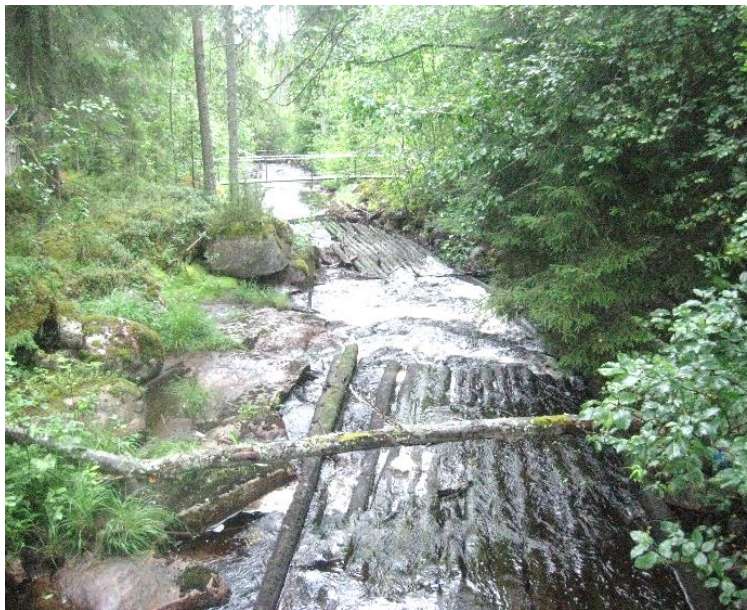
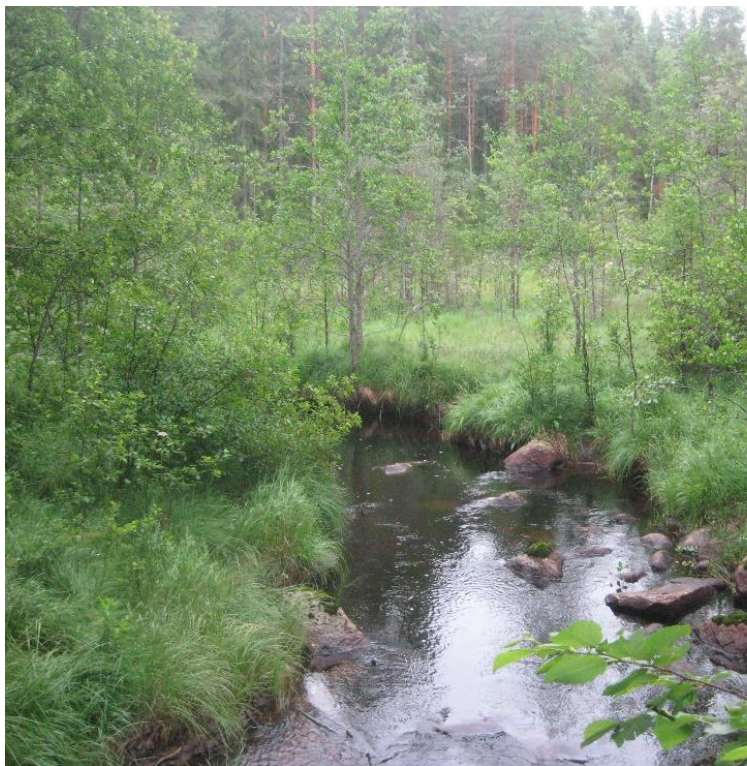
T.V: Uppströms tidigare damm, nu våtmark. Nedan: Fin forsträcka nedströms, dock sprängd på sina ställen.

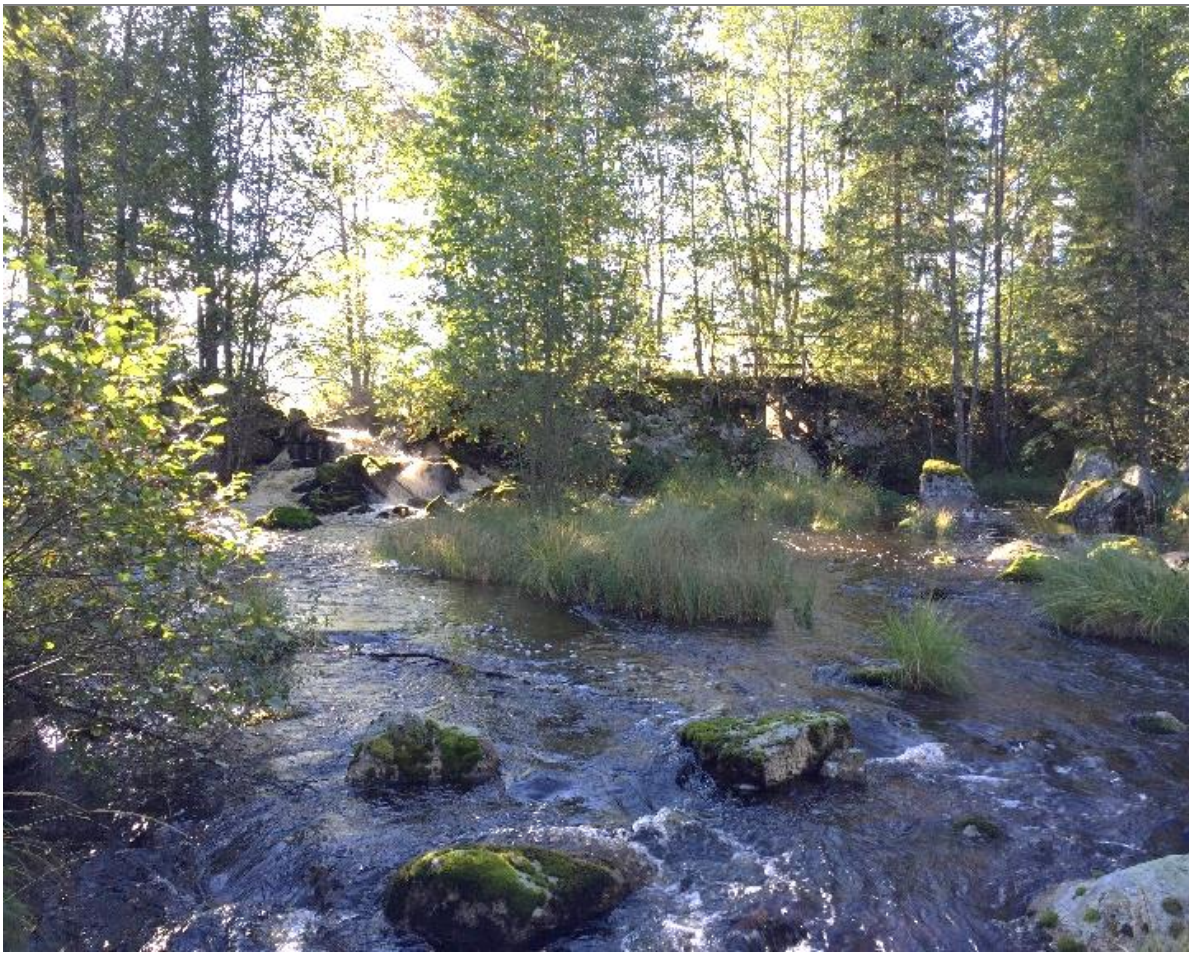
Hyttjärn har dom för kraftändamål från 1940, tidsbegränsad till 3 år. Dammen revs i samband med vägbygget Rämmenvägen (väg 245) 1988, men det verkar ha skett utan ansökan om tillstånd.

Uddeholmsbolaget var då ägare till dammen. Då sprängdes betongbanken bort. Däremot finns den gamla dammbotten kvar, den betraktas som särskilt bevarandevärd av kulturhistoriska skäl då Uddeholmshyttan är början på Uddeholmsbolagets järnintresse. Länsstyrelsen har bedömt att det fortfarande är ett partiellt vandringshinder vid Uddeholmshyttan. Vid låga flöden avbördas allt vatten i den utrivna delen. Utskovet dämmer ej. Den sprängda delen av dammen kanske håller uppe sjöns nivå något mot den ursprungliga, men vår bedömning är att det är en vandringsväg förbi i den raserade vallen. Möjligen skulle man kunna lägga rätt blocken lite för att underlätta vandring.

Rester av dammen vid Hyttjärn. Foto våren 2016, höga flöden, uppströms och nedströms dammen.

**Vårt förslag på åtgärder: Underlätta vandring genom Hytttdammens raserade del genom att lägga rätt lite sten. Provfiska Hyttjärn/Bjurtjärn.**

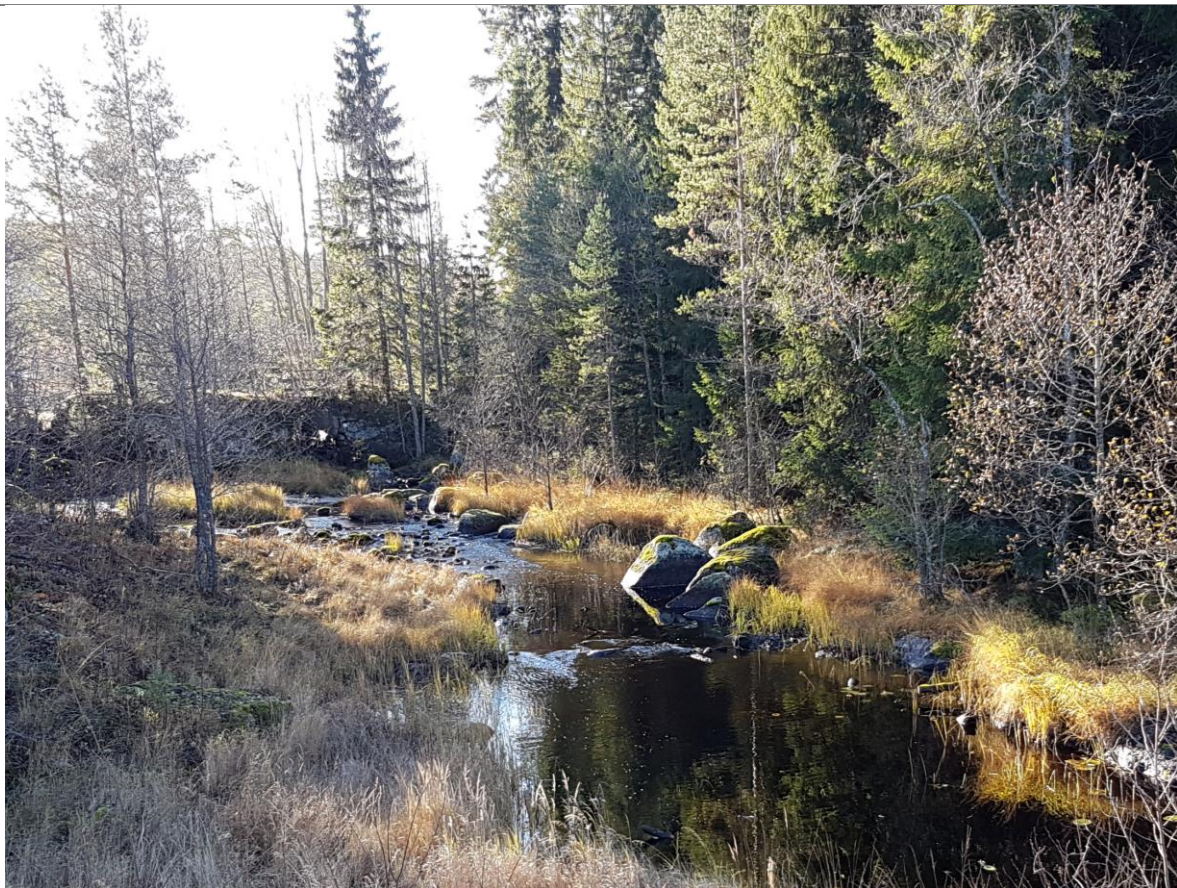
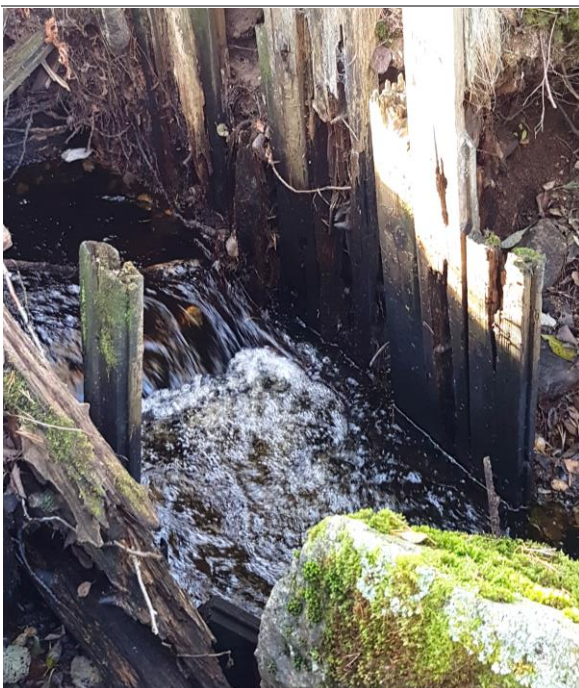
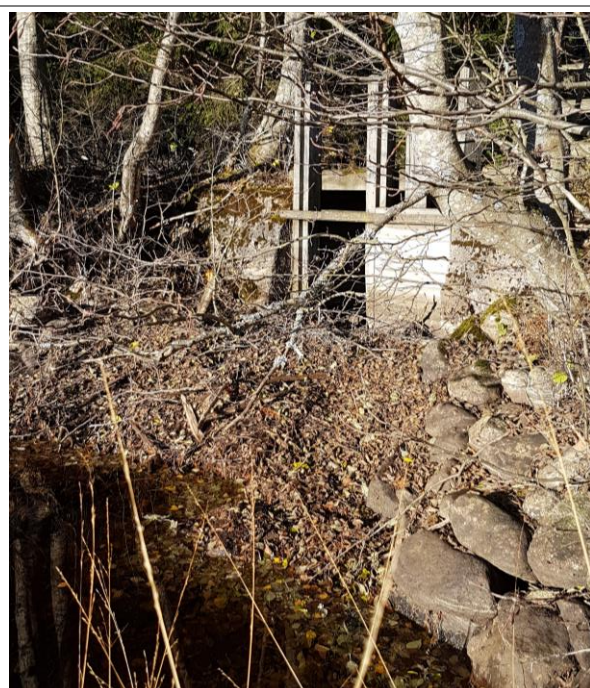
Motsvarande foto från okt 2016 med mycket låga flöden, som visar att allt vatten går över "dammbrottet" vilket möjliggör en vandringsväg. Utskovets botten ligger någon dm över sjöytan, inget vatten går här. (nedre bilden t.h.)

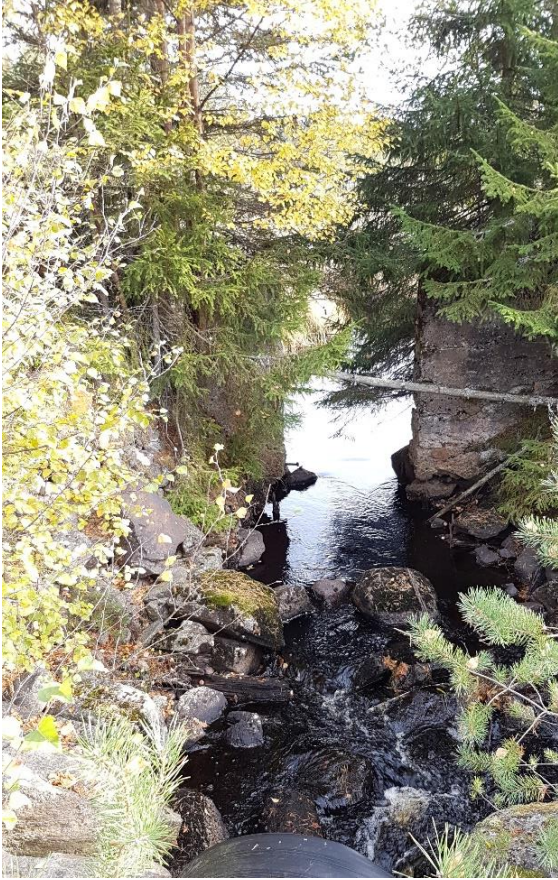
**Dammrester vid Ormtjärn:** Utskovet vid låga flöden (till vänster) och vid höga flöden (till höger). Frivandring, länsstyrelsens bedömning. Vi instämmer.

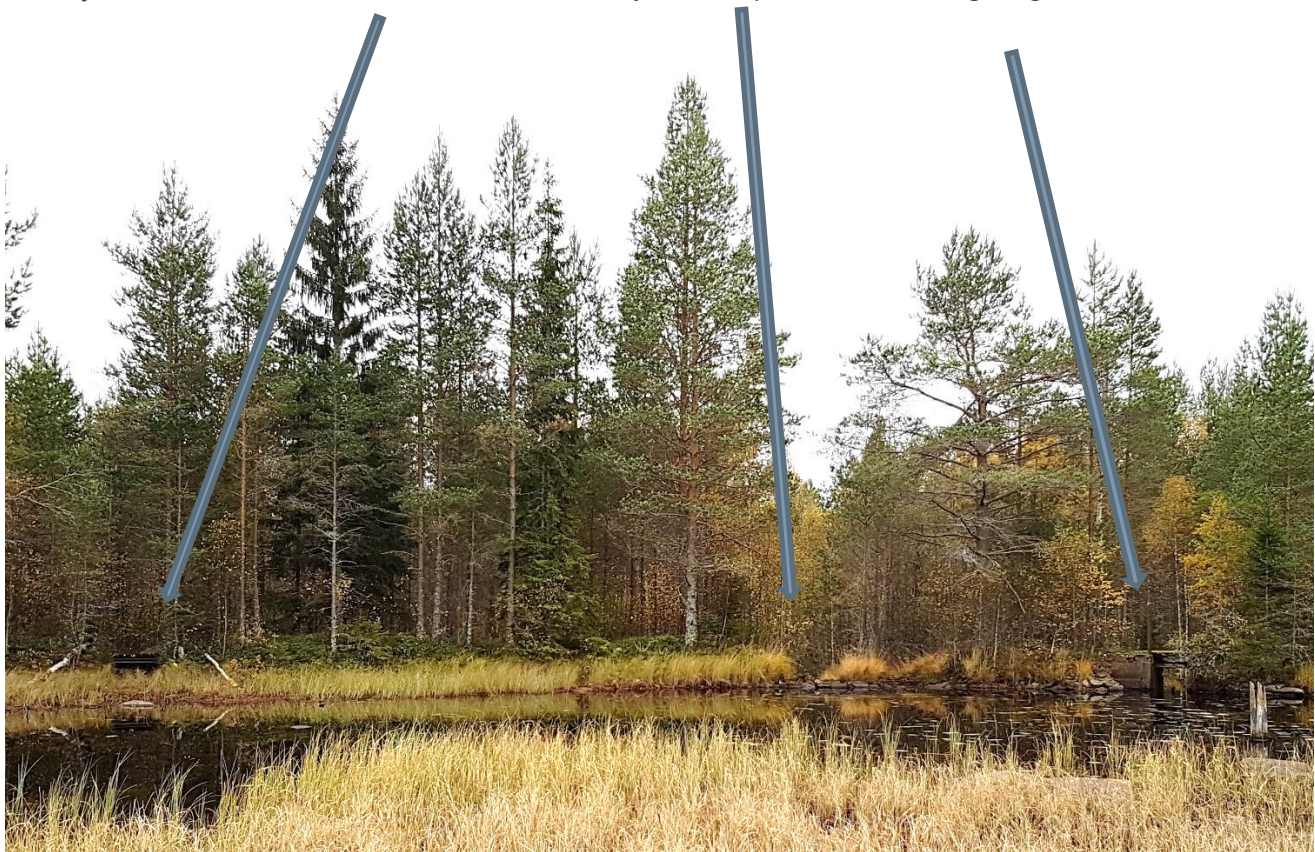
Ormräjtika Består av tre delar: Flottledsutskovet, raserad jorddamm på ett ställe samt regleringsutskovet.

Höga flöden – nivån på dammen något över 1 m

Låga flöden – nivå c:a 80 cm.

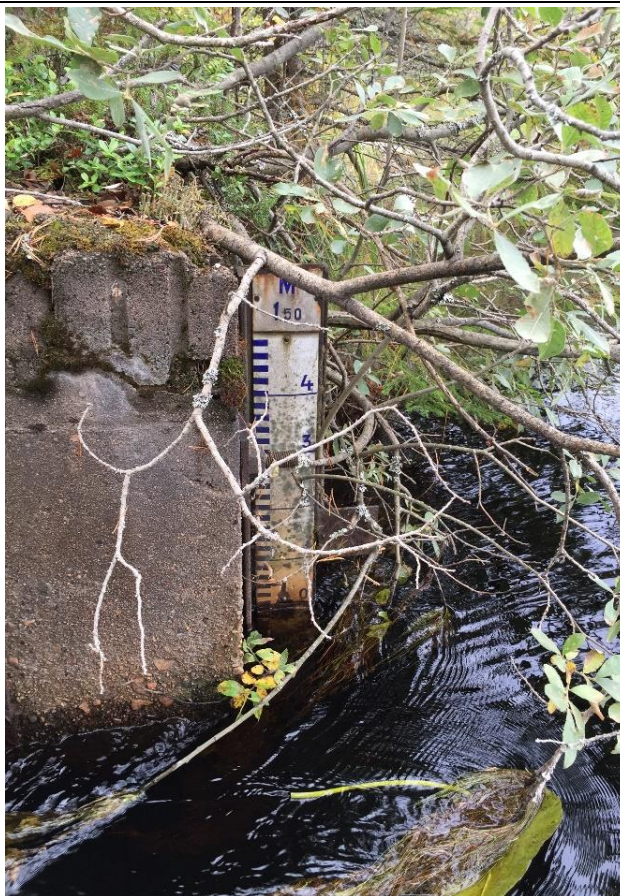
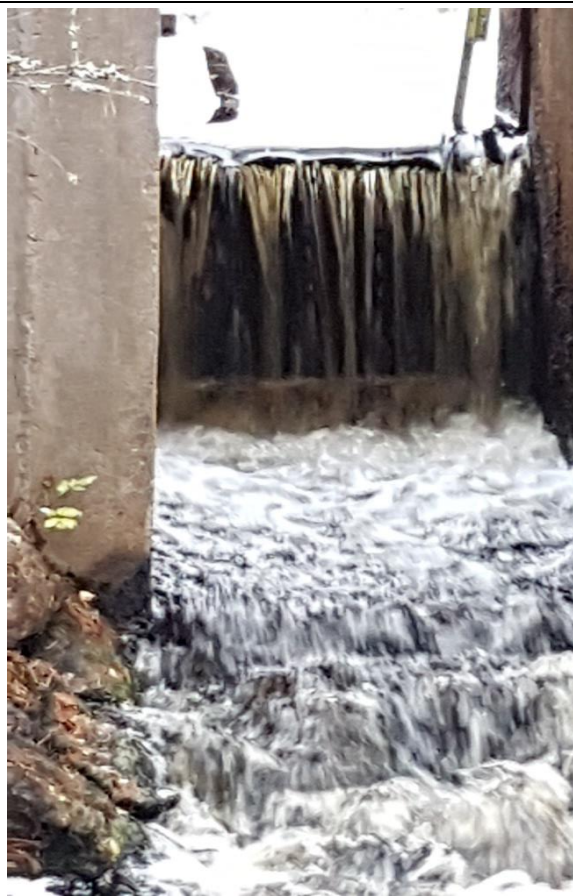
Dammbrottet höga flöden

Dammbrottet låga flöden

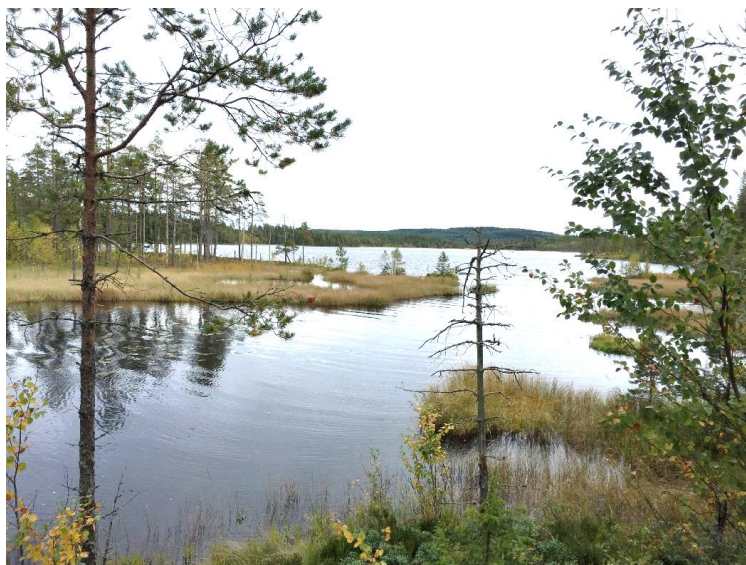
Höga flöden

Låga flöden

Lägsta trumman

Högsta trumman

**Förslag på åtgärd: Ersätt det tre vägtrummorna med en halvtrumma så säkras god vandring. Provfiska!**

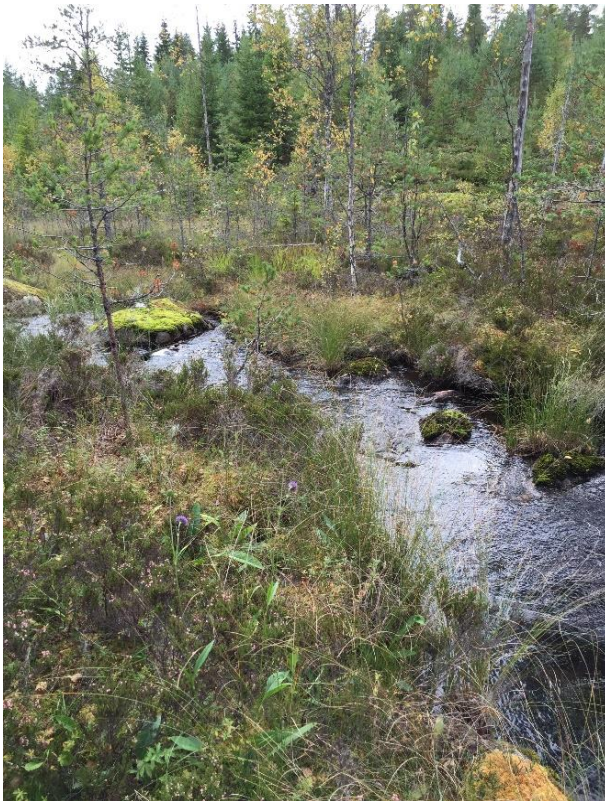
Från Lankan till Bjursjön går en mindre bäck ca 500 m med fallhöjd c: a 7 m. Vid elfiske 2016 fångades ingen fisk! Bäckens verkar opåverkad av flottledsrensning.

Bäcken går under Rämmenvägen i en lång cementtrumma. Det är en otrevlig miljö för vandrare, men går ganska enkelt att förbättra.

tillfartsväg till Bjursjötorpet, ligger trumman för högt.

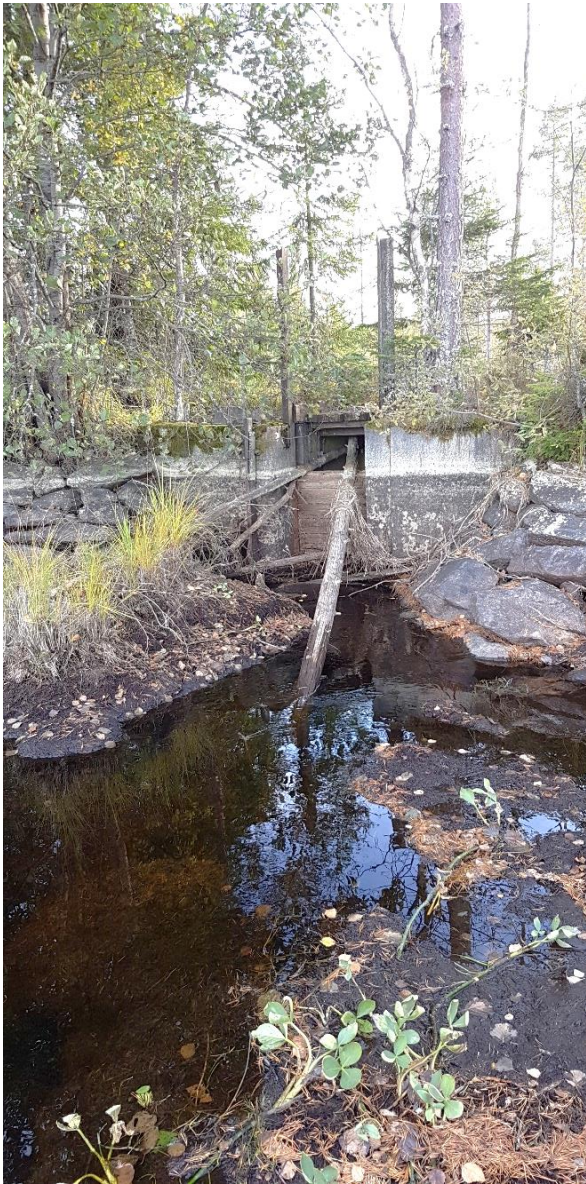
Läckage.

Nedan: okt 2016, sjön nere på mingränsen När regnen kan sjöns nivå stiga snabbt. Inte bra alls. Flyttuvan kan då lossa och sätta igen utskovet helt

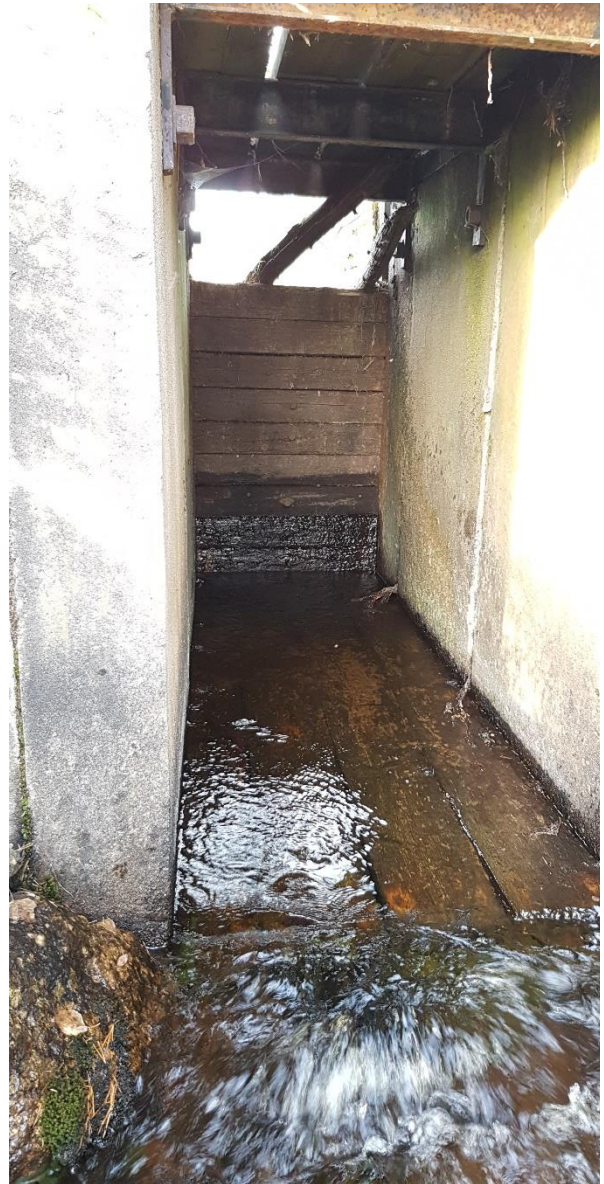
Läckage sannolikt även under utskovet.

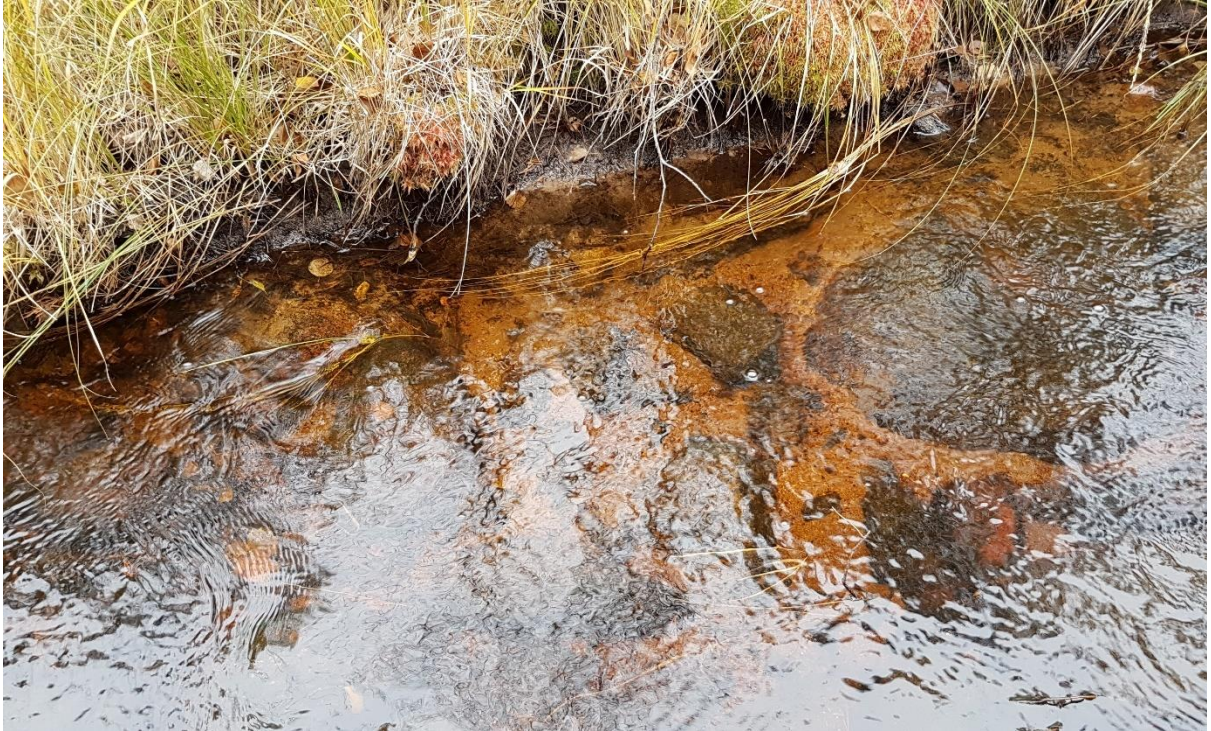
Sand mellan stenarna, ev bör man här komplettera med lekgrus.

**Förslag på åtgärd: Biotopvård på en liten del av sträckan strax nedströms dammen: Lagg i sten tillbaka (så det blir en fåra där det idag är två, syfte att få allt vatten i en huvudfåra). Komplettera ev. med lekgrus.**

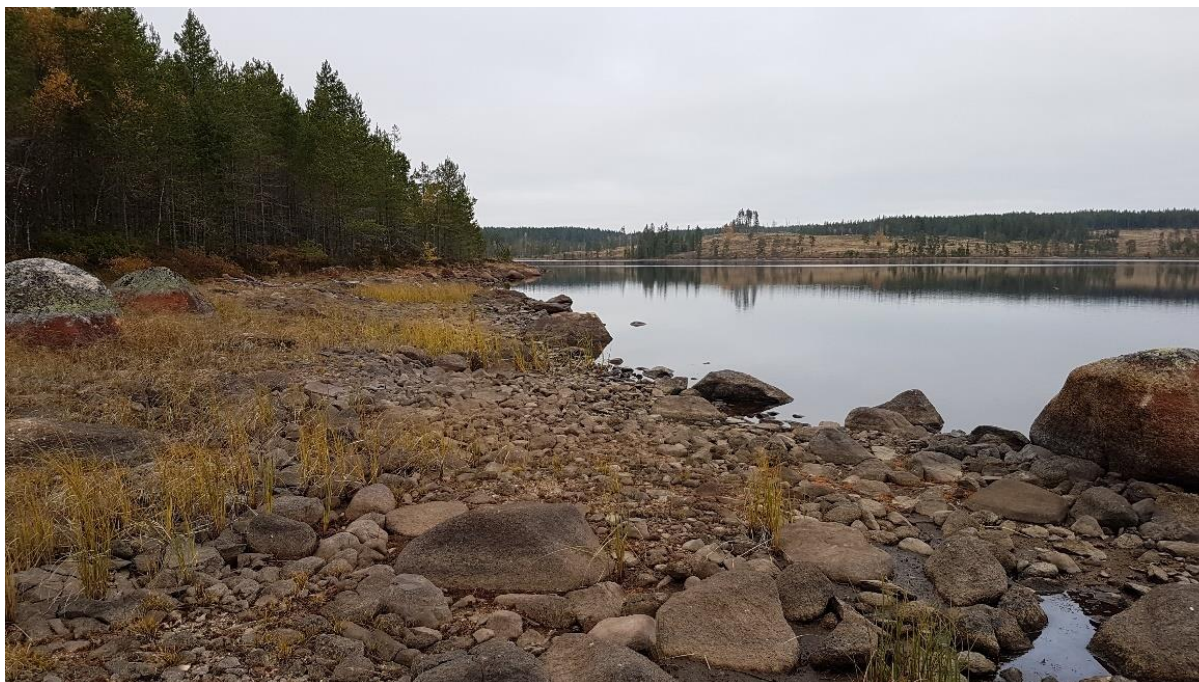
Älgsjöns stränder håller på att anpassat sig till den succesivt lägre nivå som den läckande dammen har medfört. Okt 2016.

*Vårt förslag på åtgärd: Ta ur alla sättare, späta loss det trasiga betonggolvet och lägg i sten. På sikt vid juridisk dammutrivning, ta bort hela betongfundamentet och släntra av sidorna med den sten som finns där. Låt den vackra stenvallen vara kvar som kulturminne, den har då ingen dämmande funktion mer. Provfiska!*

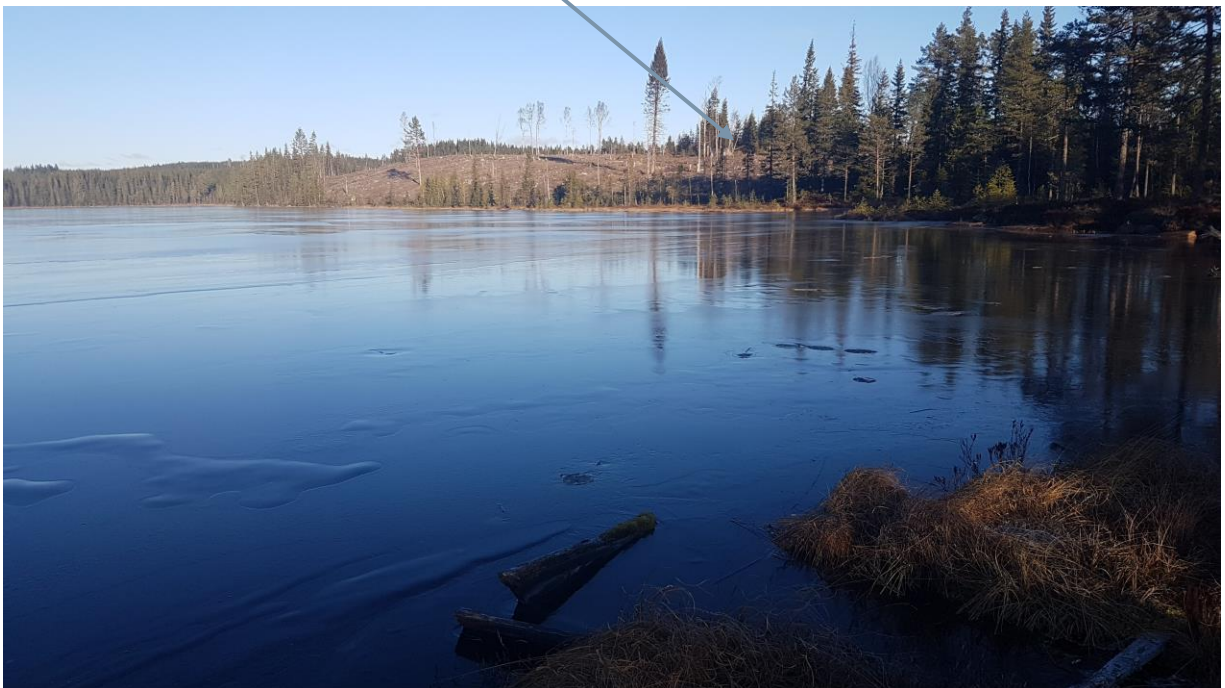
Trumman under väg 245 ligger bra, ingen större grop finns vid utloppet. Foto t.h. visar utloppet i Bjursjön.

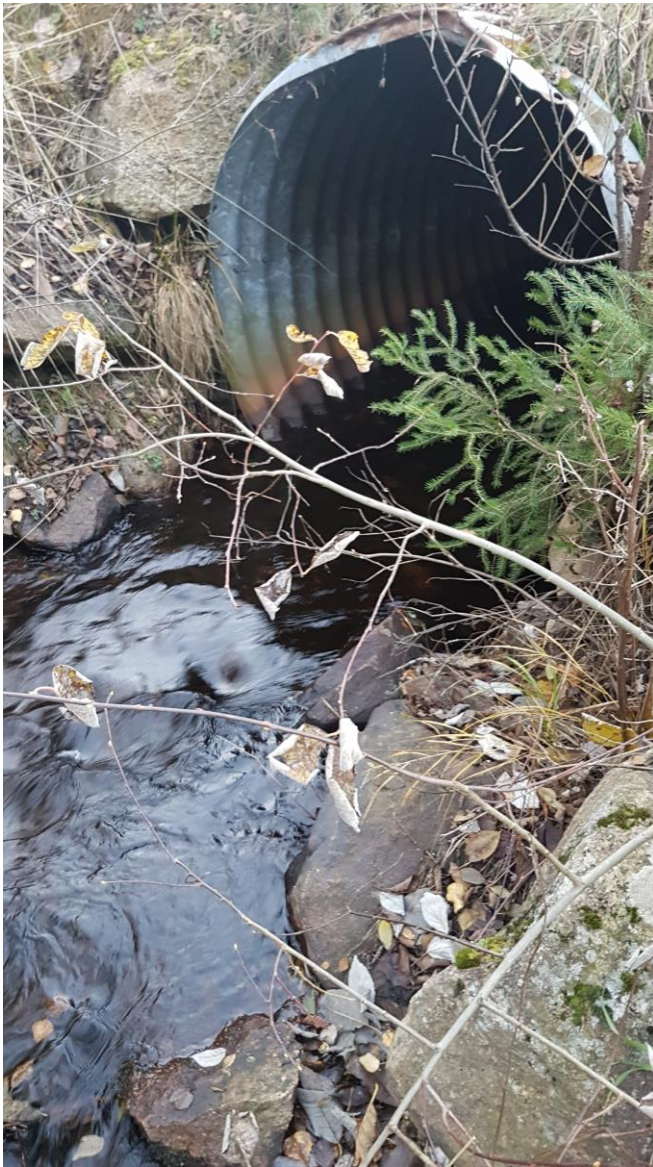
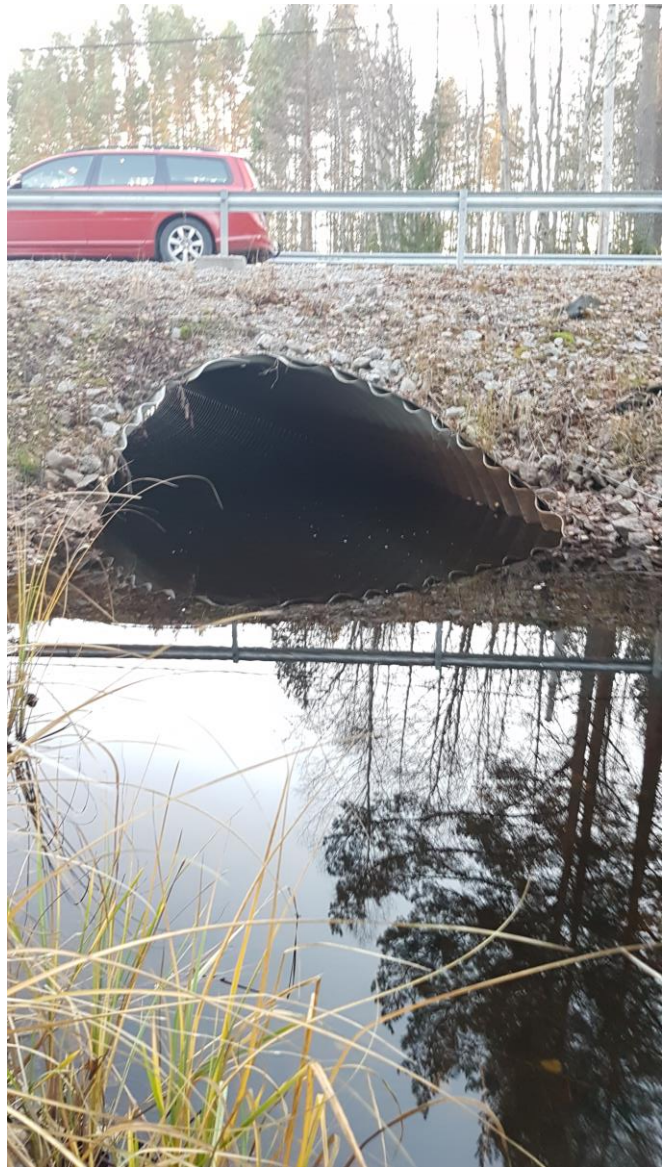
Trumma under "Vackerås-vägen" ligger på rätt djup och utgör inget hinder. Under vägverkets väg strax uppströms Kvarnälvens mynning i Upplunden finns en halvtrumma. Fint!

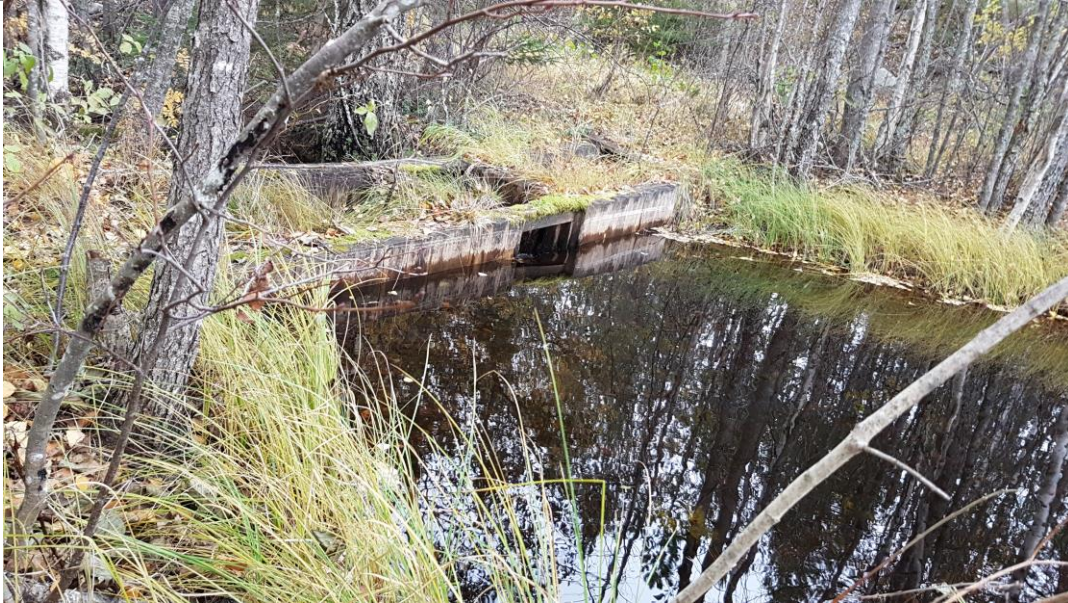
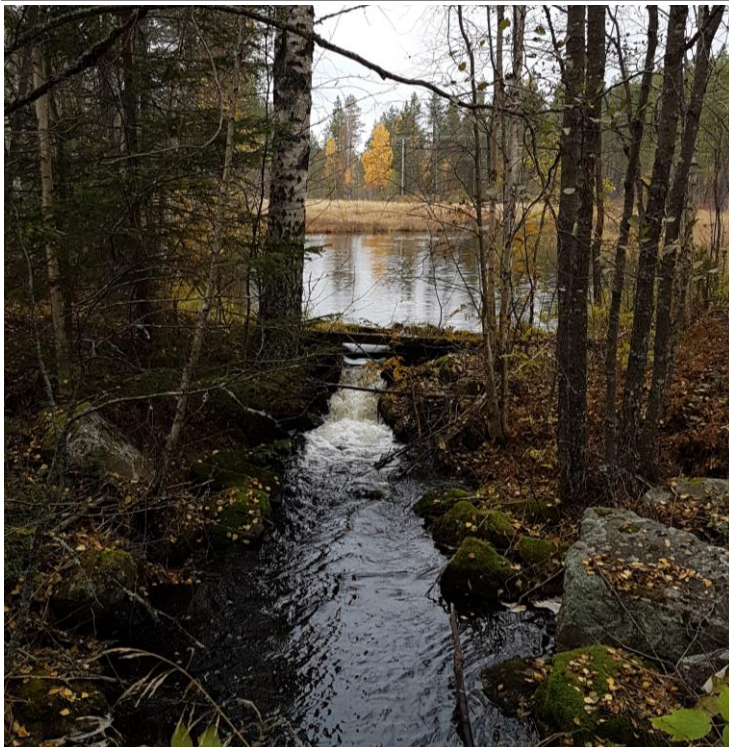
Foto från vägen upp mot dammen samt på trumma under väg. Trumman inget vandringshinder.

**Vårt förslag till åtgärd: Riv ut dammen, kontrollera trummans dimension så inte vägen blir dämmande.**
