# LOKAL ÅTGÄRDSPLAN FÖR UPPLUNDENS AVRINNINGOMRÅDE

## DEL 2 OMRÅDESBESKRIVNING

*Den lokala åtgärdsplanen är framtagen av Klarälvens vattenråd med stöd av medel från länsstyrelsen i Värmland. Arbetet är utfört i samverkan med Upplund-Ämtens fiskevårdsförening, Fortum Generation AB samt Bergvik Skog AB.*

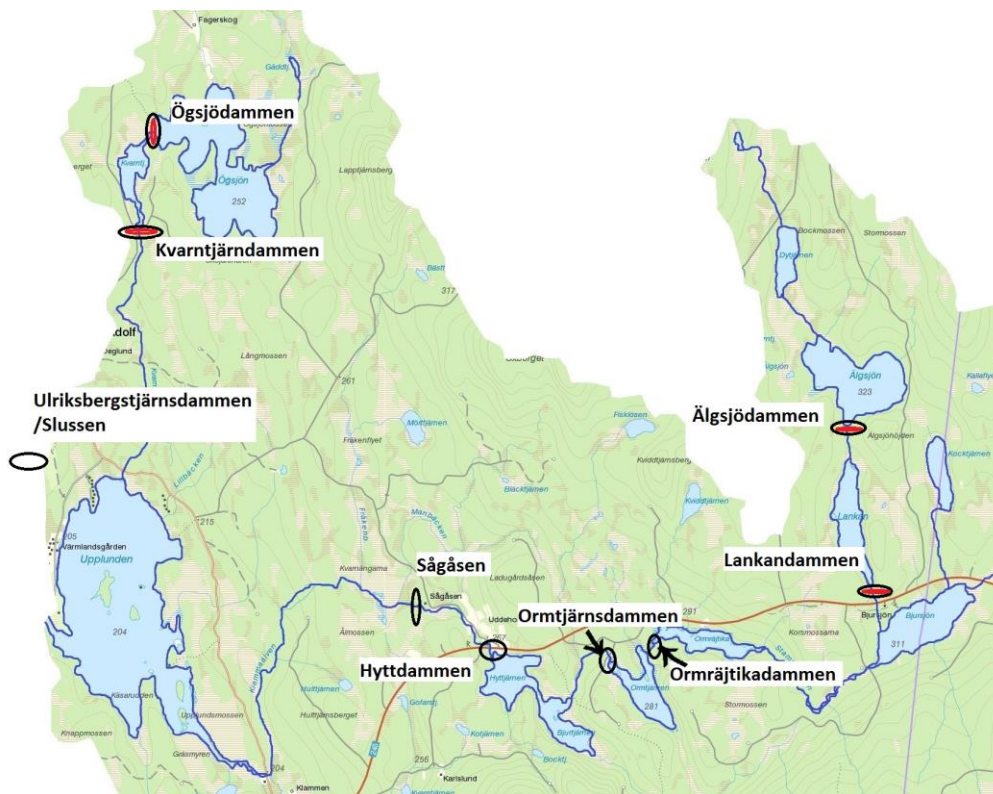
Karta:  
Dammar i systemet. Rödmarkerade dammar är definitiva vandringshinder. Alla utom Kvarndammen är i mycket dåligt skick.
