## LOKAL ÅTGÄRDSPLAN FÖR UPPLUNDENS AVRINNINGSOMRÅDE

### KORTVERSION

# LOKAL ÅTGÄRDSPLAN UPPLUNDENS AVRINNINGSOMRÅDE

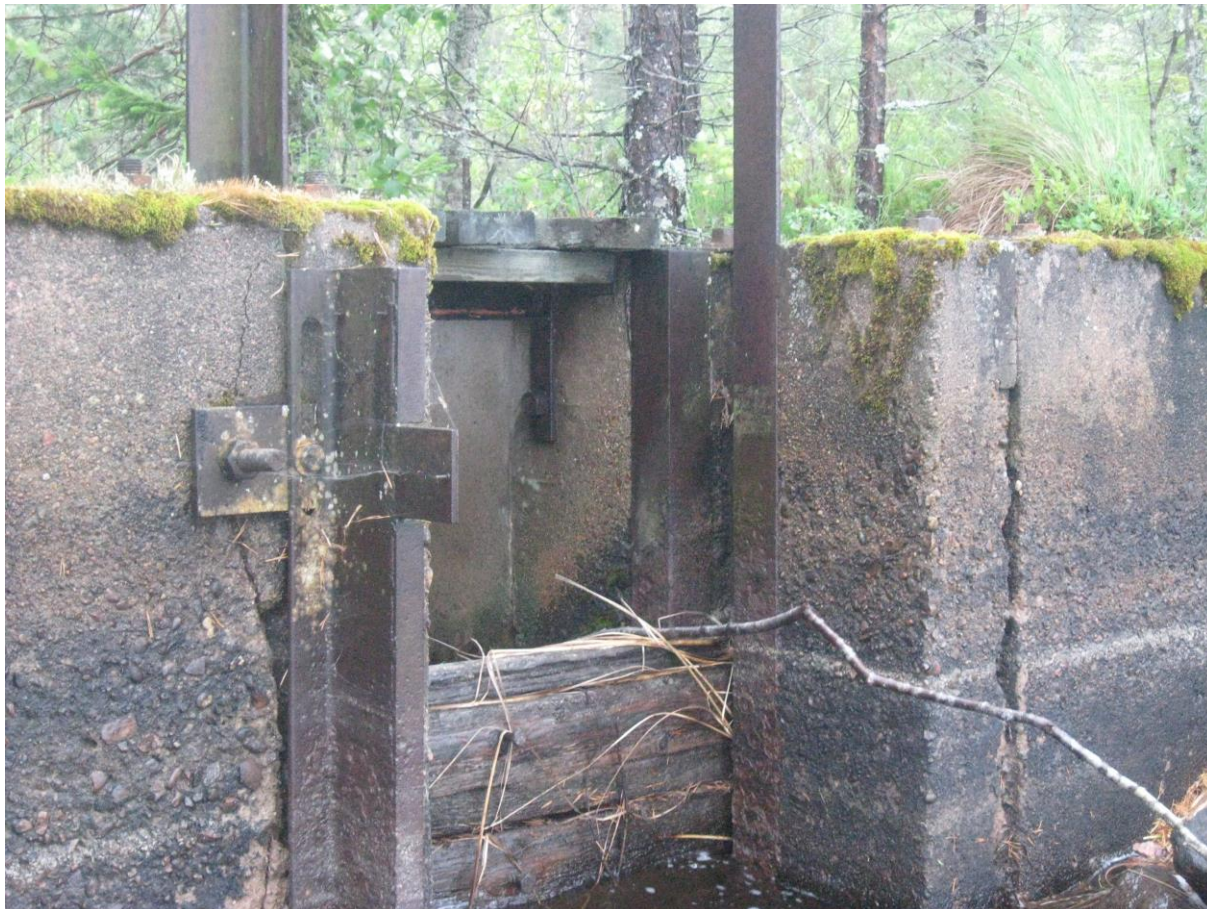
Älgsjödammen får stå som representant för dammarna i systemet. Bäst-före-datum har passerat. Dammen håller inte längre nivån i sjön.

Ta ur alla sättare, späta loss det trasiga betonggolvet och lägg i sten. På sikt vid juridisk dammutrivning, ta bort hela betongfundamentet och slänta av sidorna med den sten som finns där. Låt den vackra stenvallen vara kvar som kulturminne, den har då ingen dämmande funktion mer. Provfiska sjön!

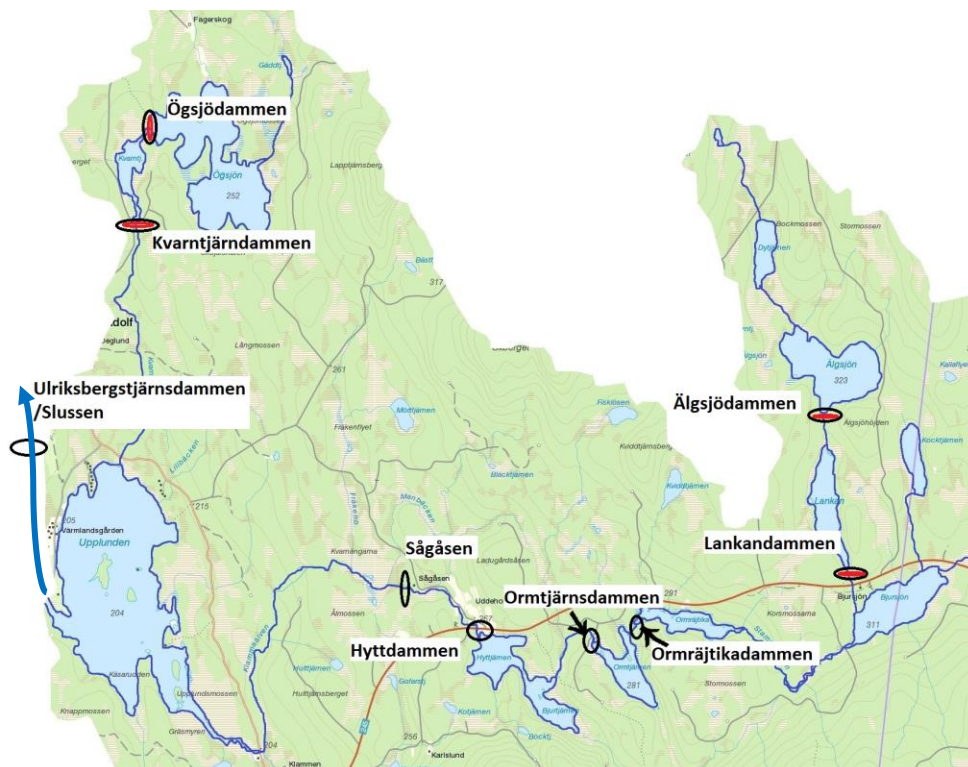
Ingen damm regleras idag. Fyra dammar utgör definitiva vandringshinder. Tre av dem läcker från botten och är i mycket dåligt skick. Den fjärde, Kvarndammen, är en damm som inte är byggd för att reglera sjön. Den är så liten så den finns inte med i något dammregister.

Karta:  
Rödmarkerade dammar är definitiva vandringshinder. Ingen damm används idag för reglering.

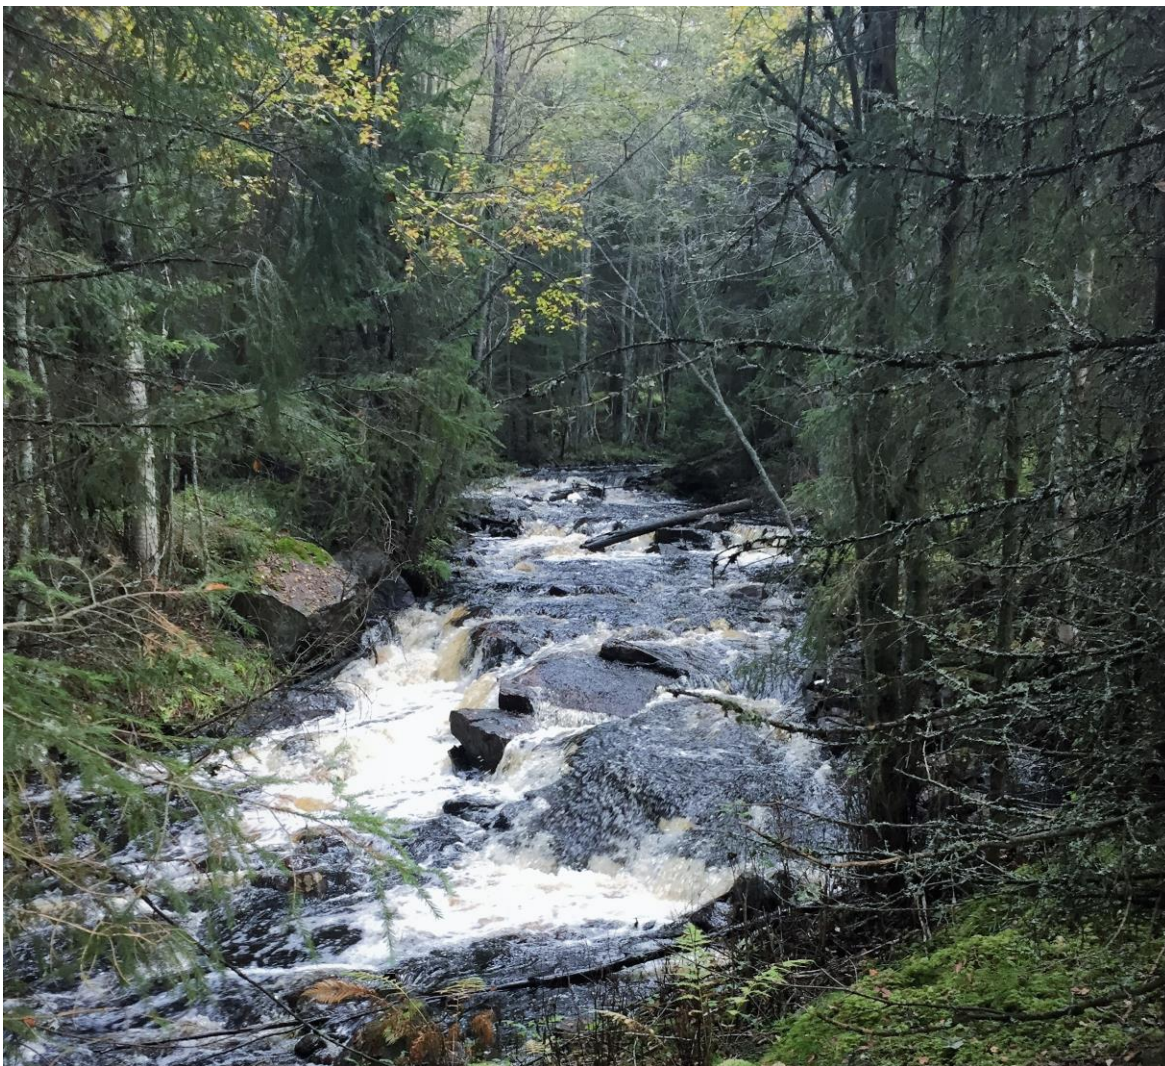
*Sprängt parti strax nedströms Kvarnmossen, Foto vårflod 2016.*

Forssträckan nedströms Kvarnmossen: Biotopvård på sträckan vid ställen där man sprängt bort berg ur fallet.

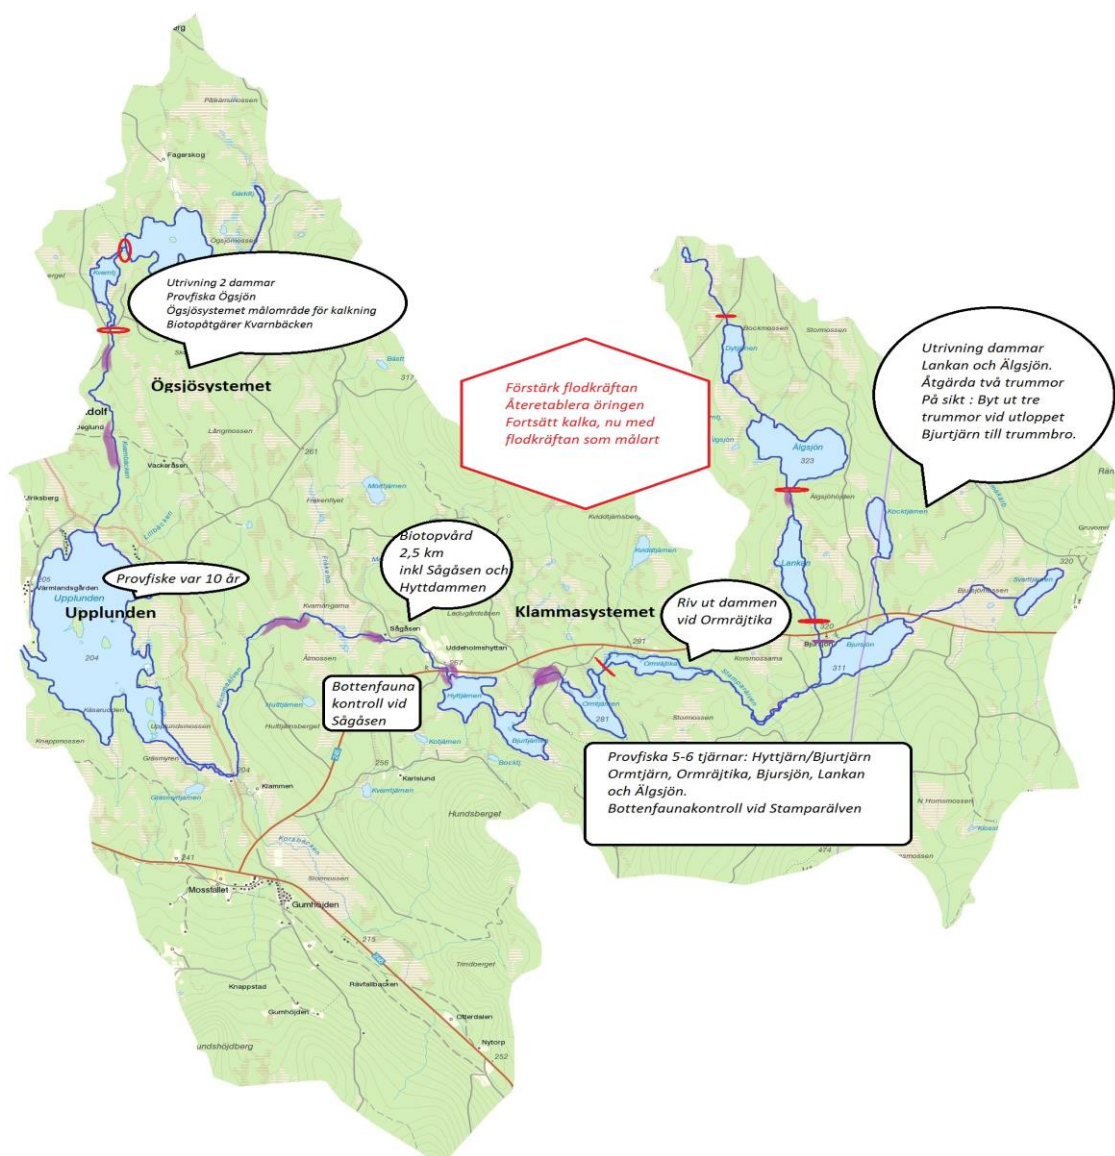
Röda streck vandringshinder som bör åtgärdas, violetta linjer markerar där biotopåtgärder efter flottningsrensning behövs. En plan över var återetablering av öring och förstärkning av flodkräftan upprättas i samband med finansiering.

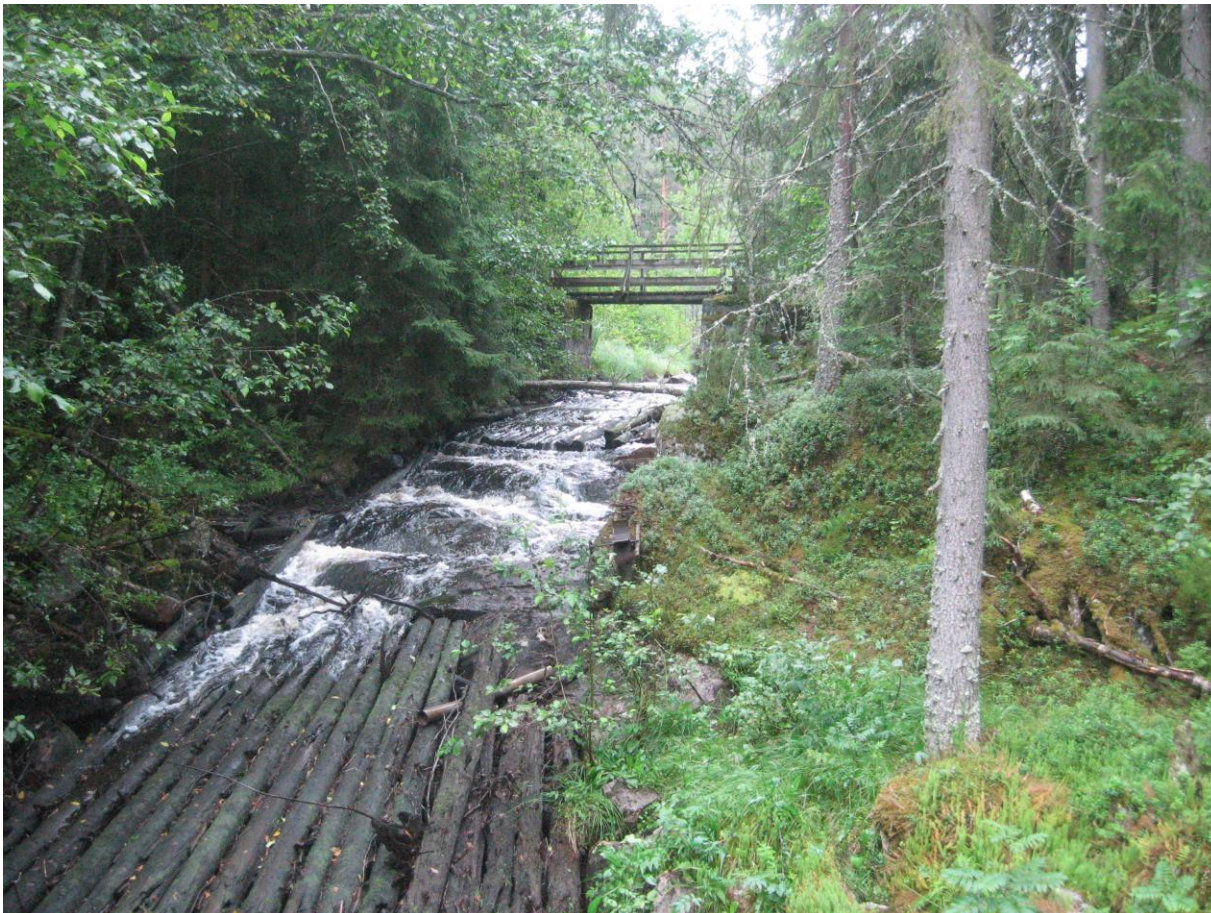
*Sågåsen, timmerbeklädan över forsén för att underlätta flottning, foto sommaren 2010*

Åtgärda skadorna efter sprängning. Kontrollera att timmerbeklädningen inte utgör vandringshinder, ev. ta bort lite stockar. Nedströms är en bra lokal för bottenfaunakontroll.

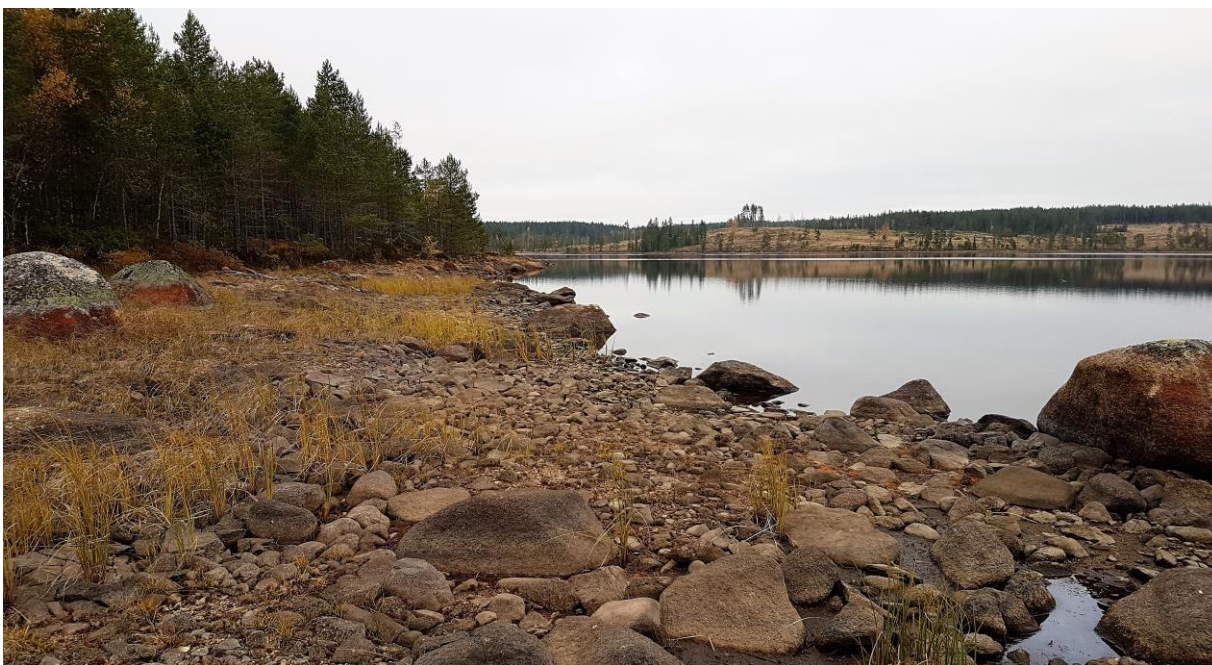
*Älgsjön har successivt återgått till sin ursprungliga nivå pga läckande damm. Foto hösten 2016*

Biotopvård på en liten del av sträckan strax nedströms dammen: Lägg i sten tillbaka (så det blir en fåra där det idag är två, syfte att få allt vatten i en huvudfåra). Komplettera ev. med lekgrus.
