PM - Höjning av Karsjön

Åtgärder för återställning av våtmark i Blysjöns avrinningsområde

Uppdragsnr: 107 40 55 Version: 3 Datum: 2021-11-01

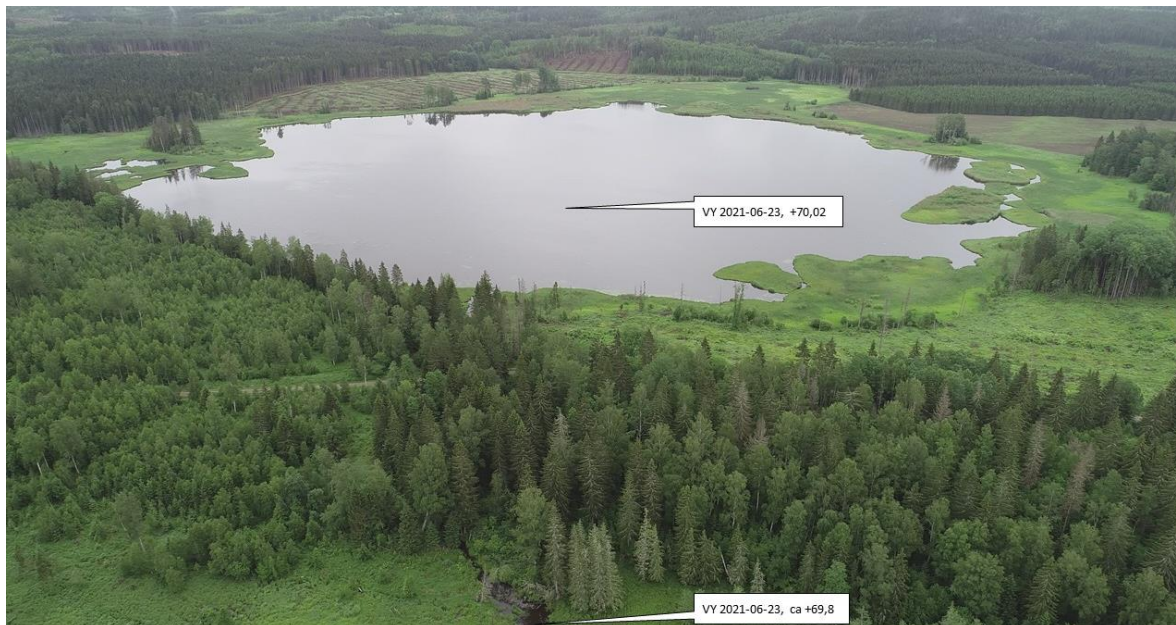
Efter att dikena successivt har sedimenterat igen har Karsjön återigen fått karaktären av en sjö. Vattennivån i Karsjön uppmättes 2021-06-23 till +70,02. Från Karsjön ner till Gräskärret faller vattennivån av med ett par decimeter, det finns dock inte någon tydlig bestämmande sektion utan fallet tas ut succesivt.

Figur 8. Vattennivåer i Karsjön samt uppströms delen av Gräskärret.

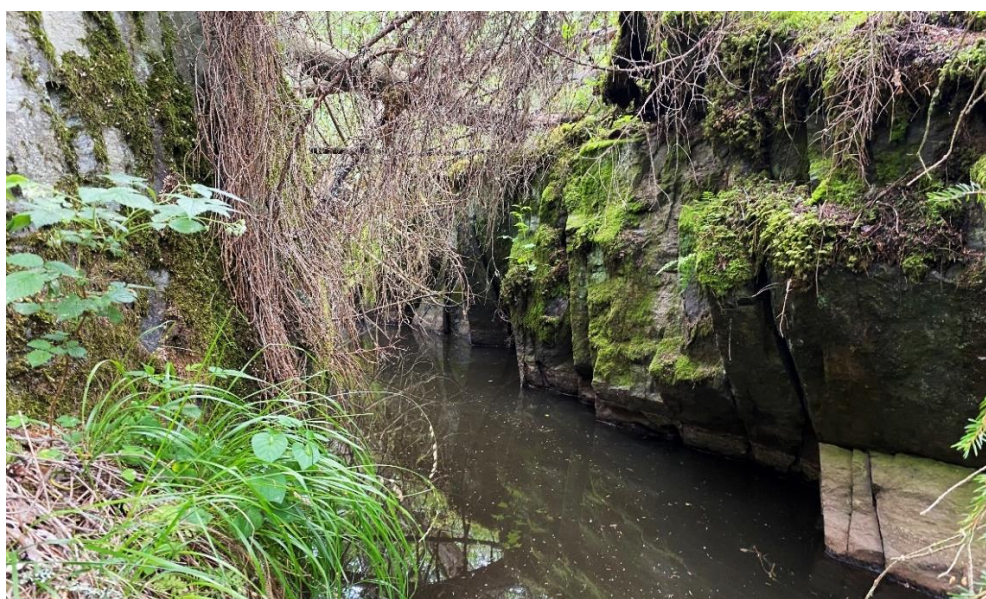
Vid Karsjöns utlopp syns tydliga spår av sjösänkingsföretaget där en kanal sprängts ut i berget, Figur 9. Längs stora delar av kanalen uppgick vattendjupet till ca 2,2 m. Närmast kulverten var djupet som lägst, ca 1,2 m.

Figur 9. Karsjöns sprängda utloppskanal direkt uppströms vägöverfarten

Ifall åtgärder behöver vidtas för att höja nivån föreslås att en damm anläggs i nedre delen av Karsjöns utloppskanal alternativt i övre delen av Gräskärret. Dammen kan då utformas antingen som naturlig tröskel eller med regleringsmöjligheter ifall behov av reglering finns.

Ytterligare ett alternativ är att delvis lägga igen den sprängda kanalen vilket är den åtgärd som i störst utsträckning kan återskapa sjöns naturliga hydrologi till förhållanden likt före sjösänkningen. På grund av den smala kanalen finns dock risk att vattennivåerna vid högvattenföring blir högre än vad som kan accepteras.

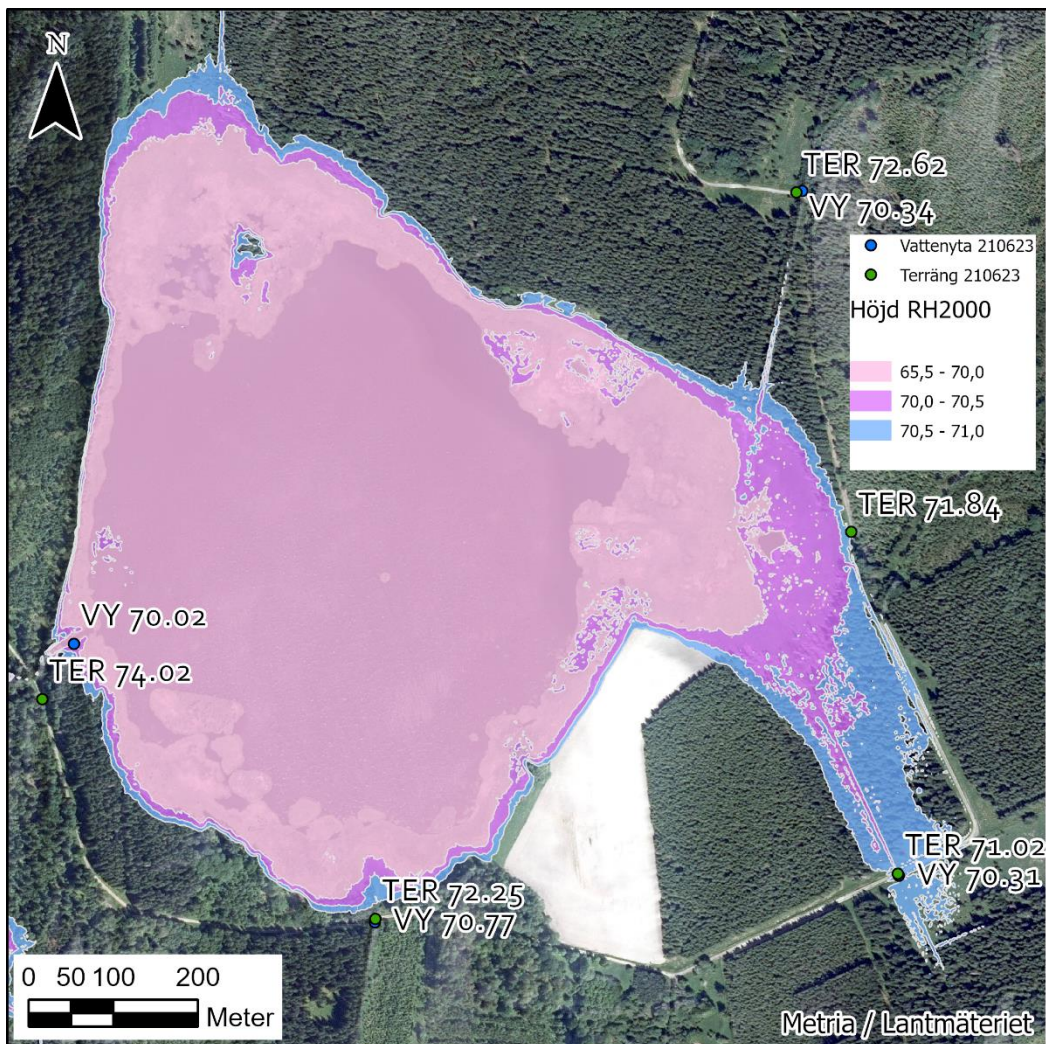
Figur 10. Terränghöjder runt Karsjön där nivåer mellan +65,5 och +71,0 visas med färgmarkering. Inmätta vattennivåer 2021-06-23 visas med blåa prickar och inmätta terrängnivåer med gröna prickar. Terrängdatan inhämtades via flygburen laserskanning 20191029 och levereras sådan att den mäter höjden på marken och höjden på vegetation har avlägsnats. I områden där löst drivande vegetation flyter ovanpå vattenytan kan det därför framstå som att det är skillnad mellan underliggande flygfoto och höjddata angivna i kartan. Uppmätt vattenyta stämmer mycket väl överens med den höjd som finns på den punkten i höjddatat men terrängdatans höjd faller till +69,58 i mitten på Karsjön.

Vilka åtgärder som är bäst lämpade vid Karsjön beror på vilka vattennivåer som eftersträvas och kan accepteras. Följande nivåer för Karsjön bedöms inte påverka vare sig vägar eller skogsbruk i större omfattning och föreslås preliminärt därför:

- MLQ: ca +69,8
- MQ: ca +70,2
- MHQ: ca +70,3
- HHQ: ca +70,5

Hur resulterande vattenutbredning kring sjön blir vid respektive nivå framgår av Figur 10.

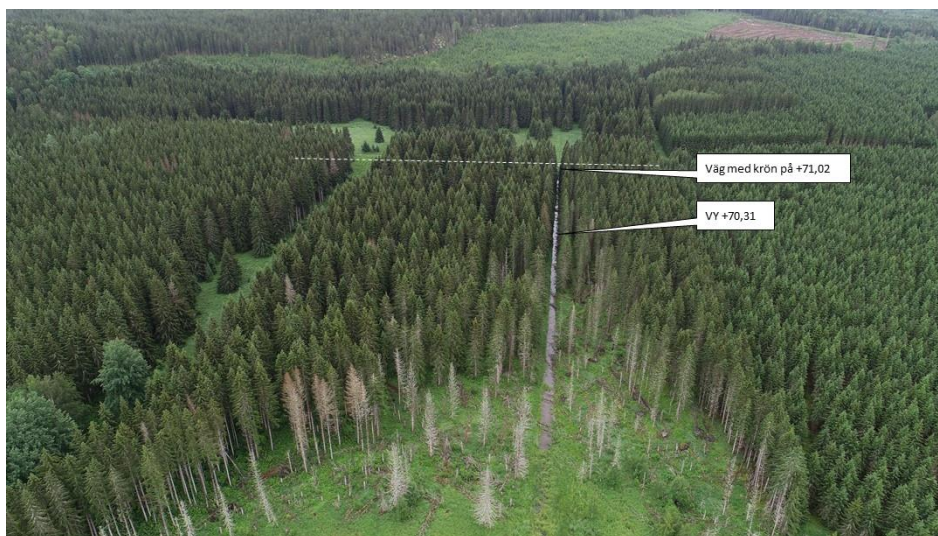
Runt Karsjön finns några lågt liggande vägar, den mest lågbelägna ligger i sydöst med vägkrön på ca +71 m. I diket nedanför vägen uppmättes vattennivån vid fältbesöket till +70,31, dvs knappt 0,3 m högre än i Karsjön.

Figur 11. Områdets lägst belägna väg samt det dike som grävts för att dränerna skogsmark ned mot Karsjön

På grund av den lågt liggande vägen sydöst om Karsjön går det inte att höja vattennivån i sjön i någon nämnvärd omfattning utan att behöva åtgärda och höja vägen. Hypotetiskt sätt skulle Karsjöns vattennivå kunna höjas ytterligare 0,3 m till nivån +70,3 utan att höja vattennivån i diket vid vägen nämnvärt, men detta behöver i så fall utredas vidare. Fältbesöket gjordes vid lågflödesförhållanden och det är inte känt hur motsvarande nivåer ter sig vid höglödessituationer.
