Huvudfåran del 4: Halgån från Länsmansflån upp till Åskakendammen

Utredning Halgån från Länsmansflån upp till Åskakendammen

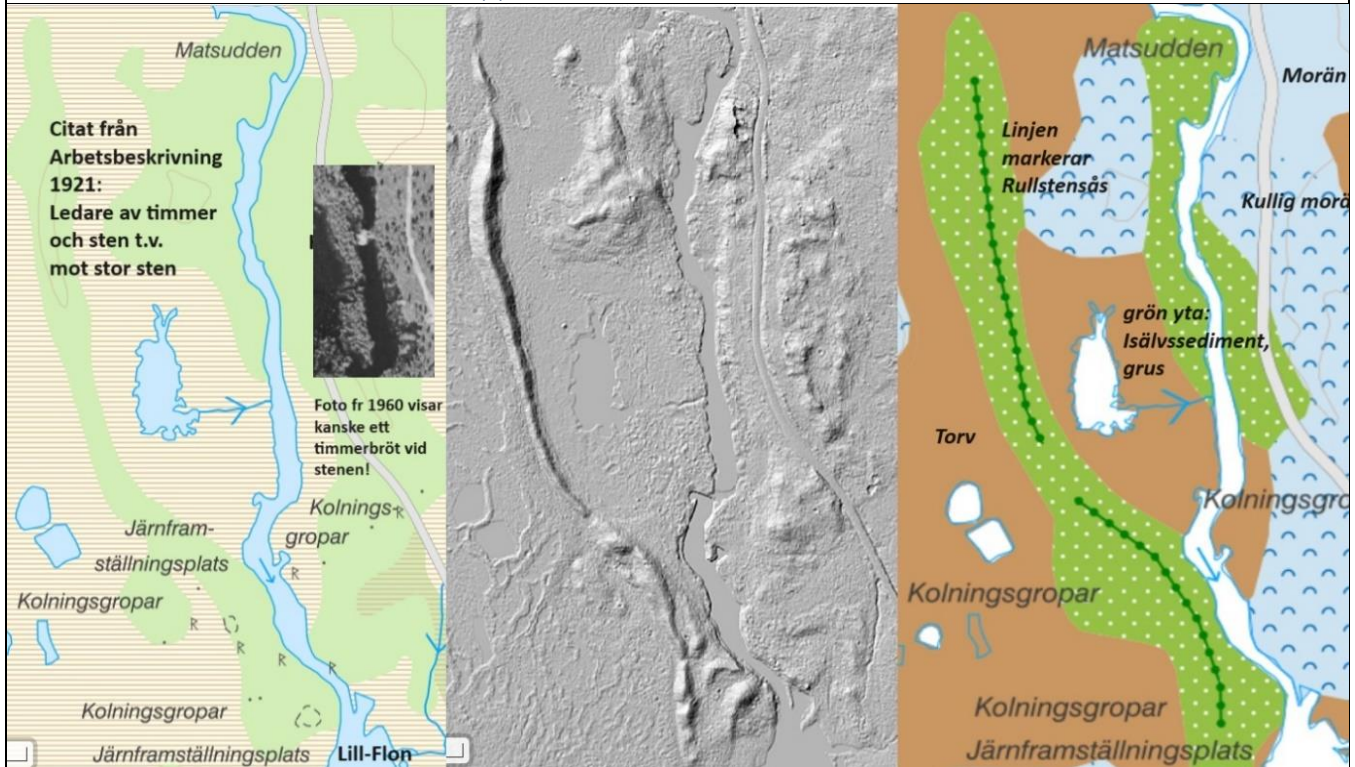
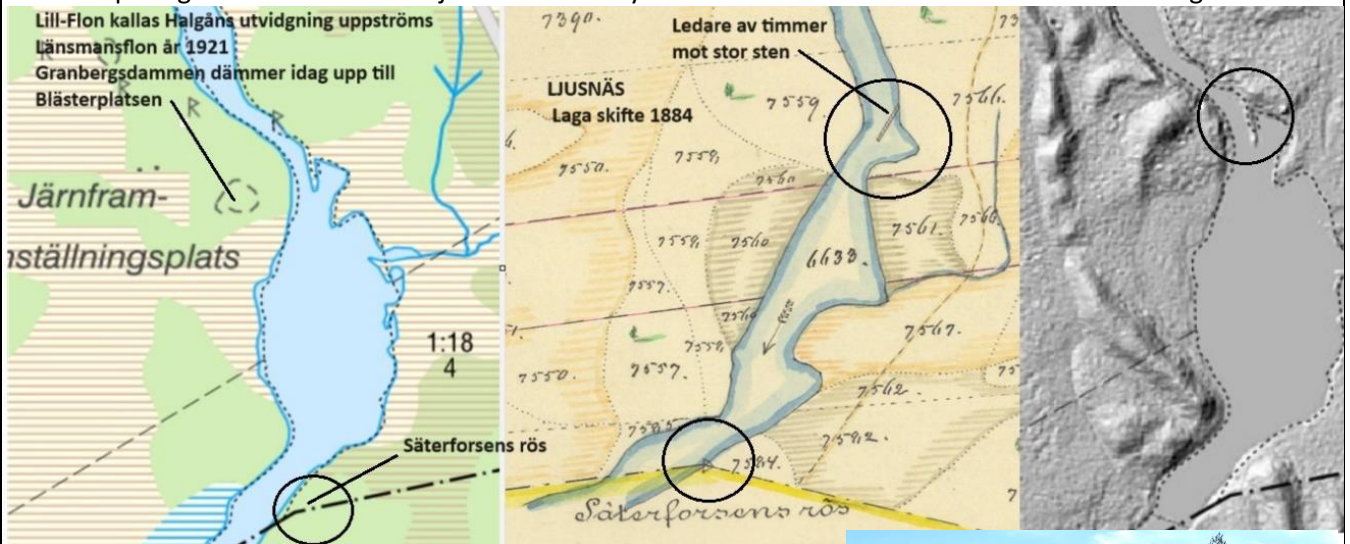
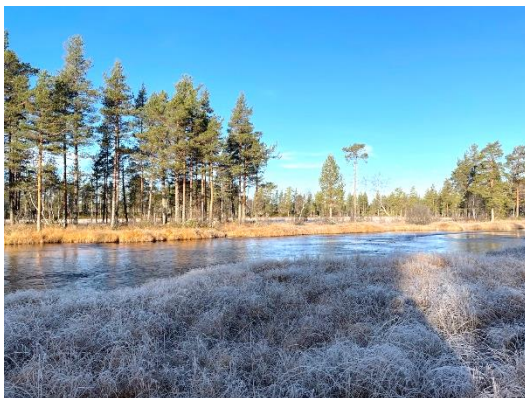
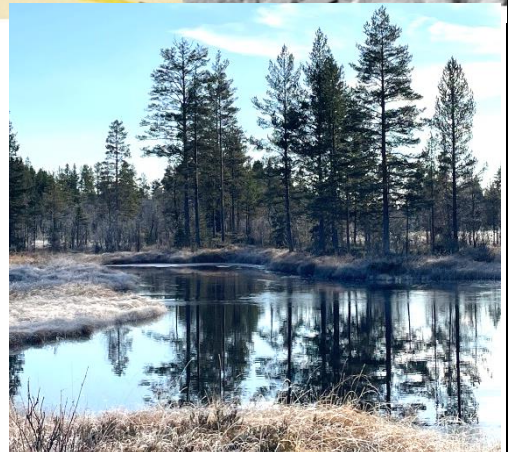
- Sträcka 1 A. Området strax uppströms Länsmansflån

Intressant för kulturminnen och fornlämningar. Blästerplatsen, kolla rester av timmerledaren. XX .
I mitten på Laga-skifteskartan från Ljusnäs år 1884 syns timmerledaren som beskrivs i flottledsutslaget 1921.

Hela sträcka 1 – 1,8 km är bedömd som försiktigt rensad.

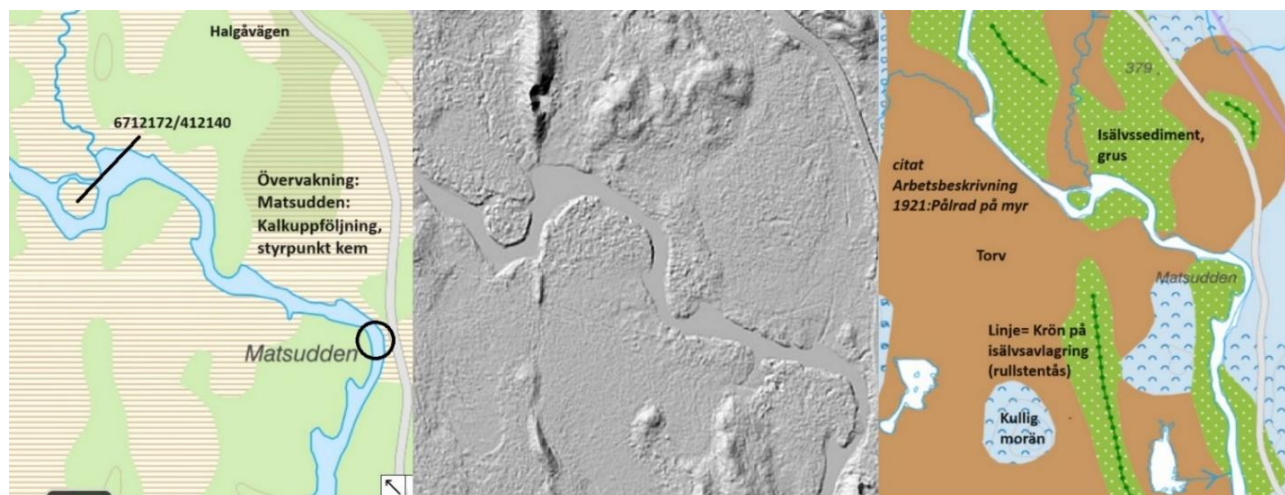
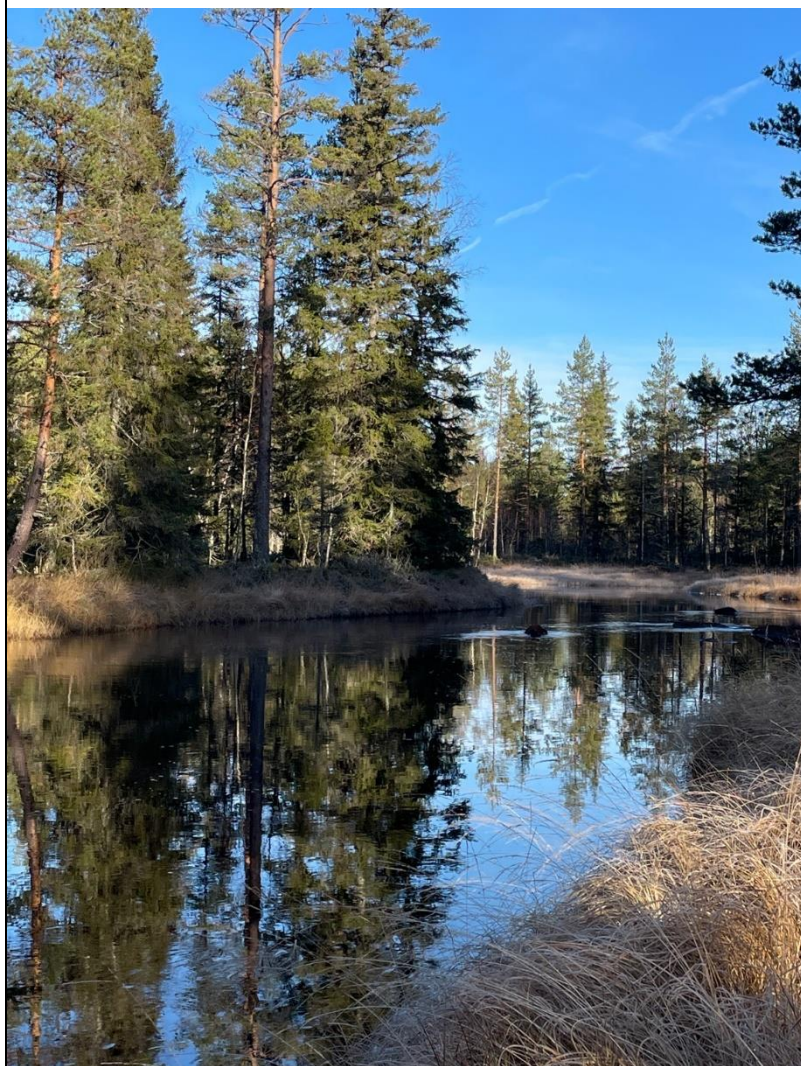
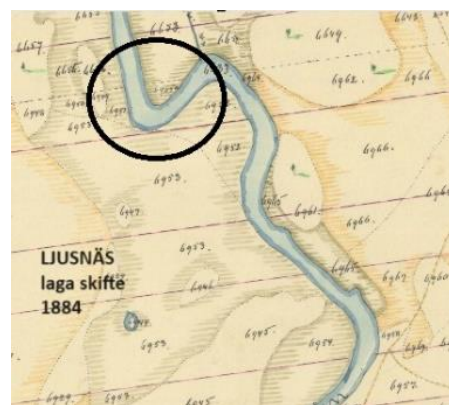
• Sträcka 1 B. Matsudden

Laga-skifteskarta Ljusnäs från 1884 visar att sidofåran då var stängd. Idag har älven öppnat sidofåra. Vid Matsudden sker provtagning för kalkeffektuppföljning. Även en lokal för påväxtanalys finns här.

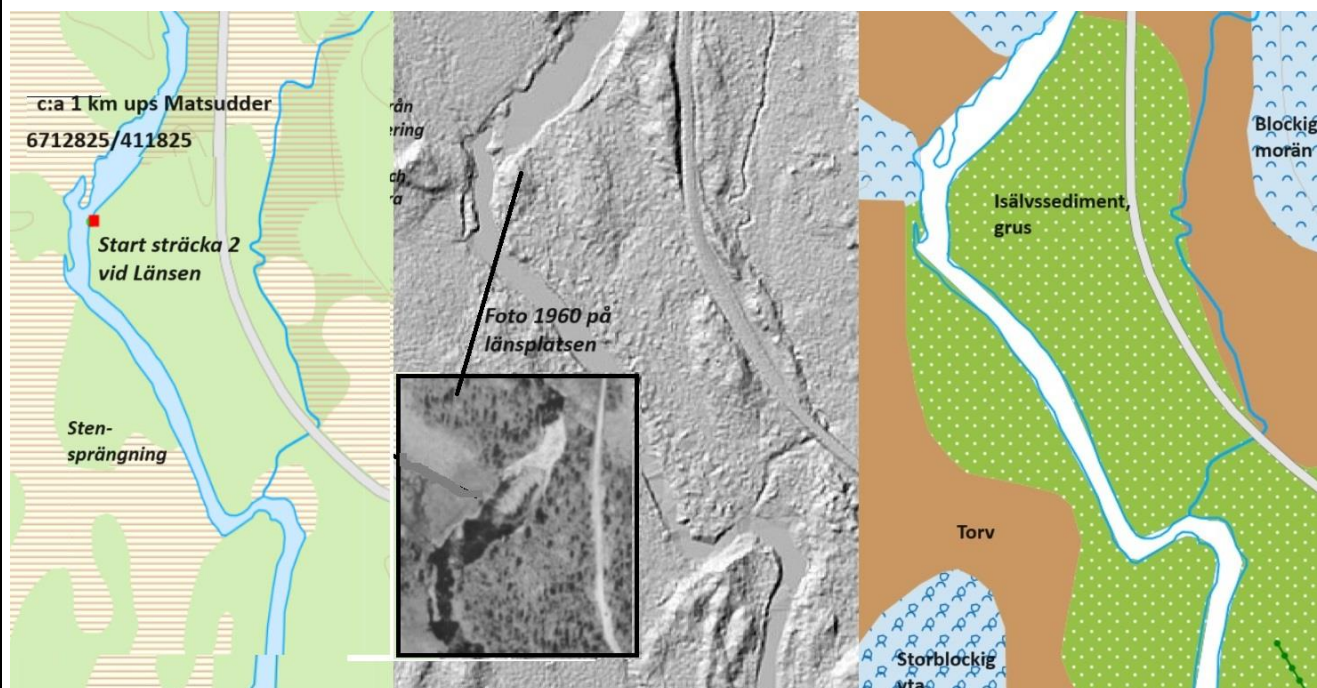
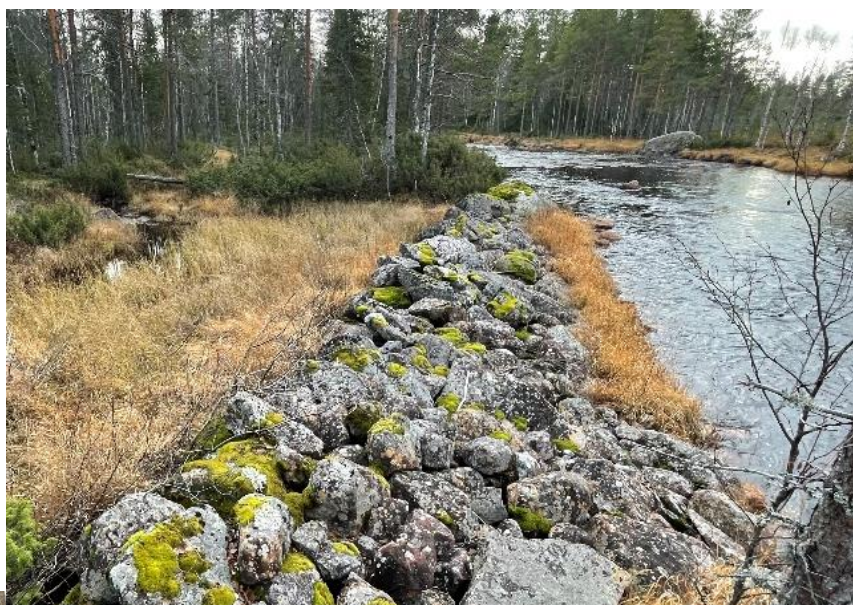
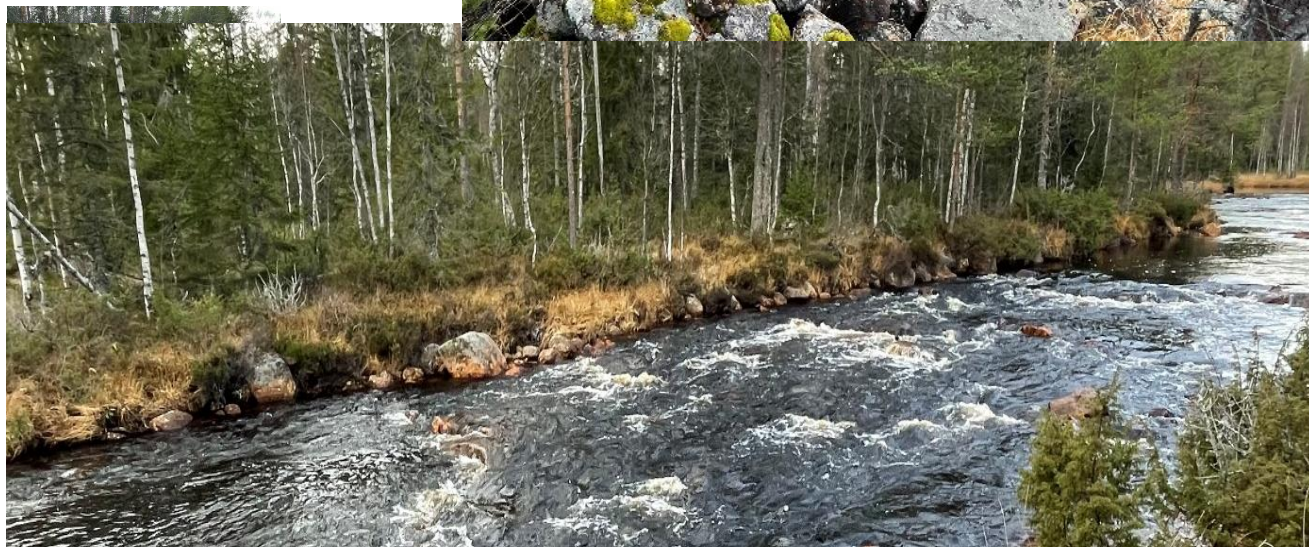
- Sträcka 2 Lång sträcka bedömd som kraftig rensad.

Här låg en läns- citat flottledsutslaget 1921 "Länsa t.h. stödd av bockar" En liten sidofåra är instängd av en slänmurliknande rensvall. Mycket rensmaterial finns på motsatt sida. **Förslag:** Lämna rensvallen intakt och återför block i huvudfåran.

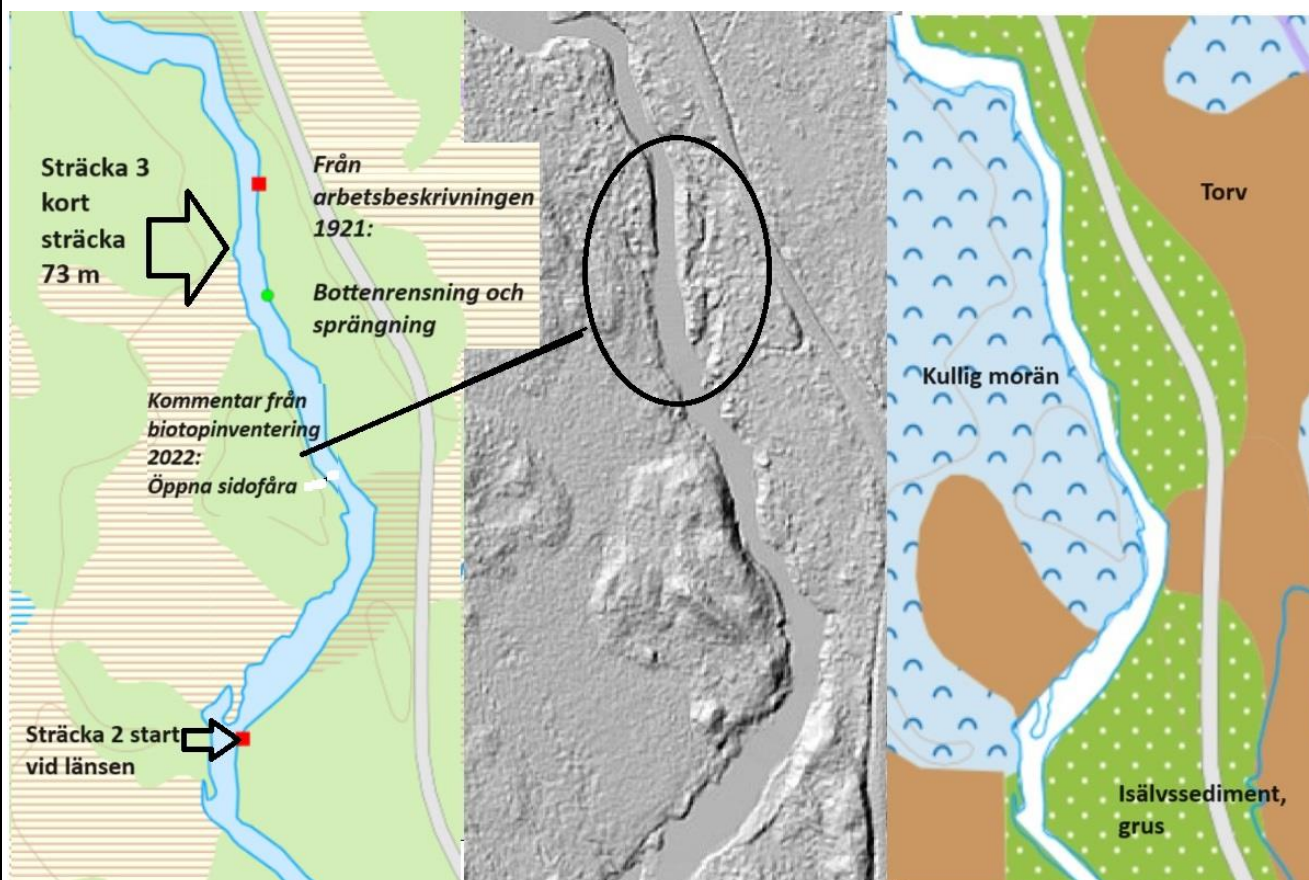
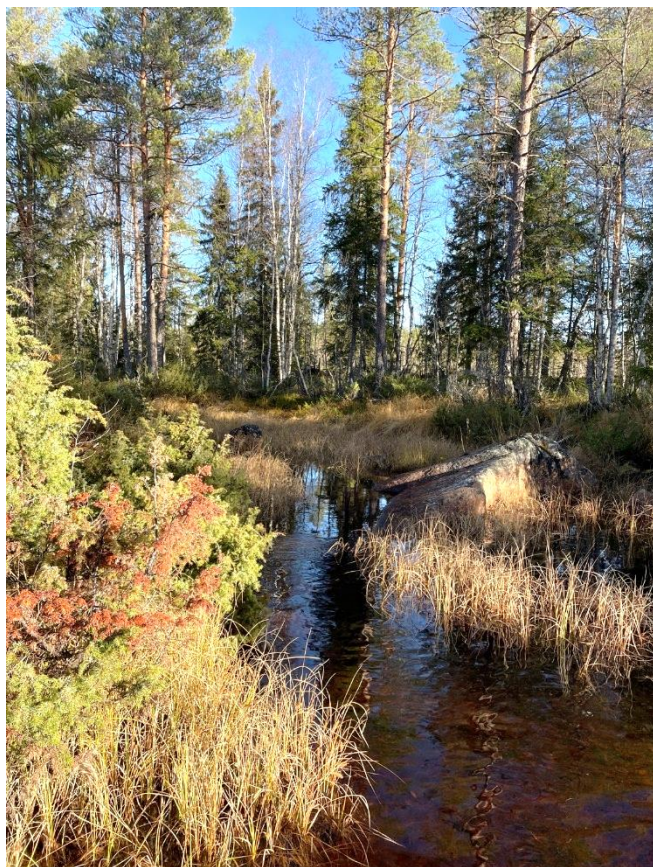
- Sträcka 3 strax uppströms bäcken från Digerbergshålet finns en sidofåra.

Sträcka 3 är en kort sträcka, 73 m på en sidofåra. Här är det lämpligt att återföra block i älven och öppna sidofåran. Bra material för lek bör finnas som bottensubstrat i sidofåran. .

Foto på sidofåran

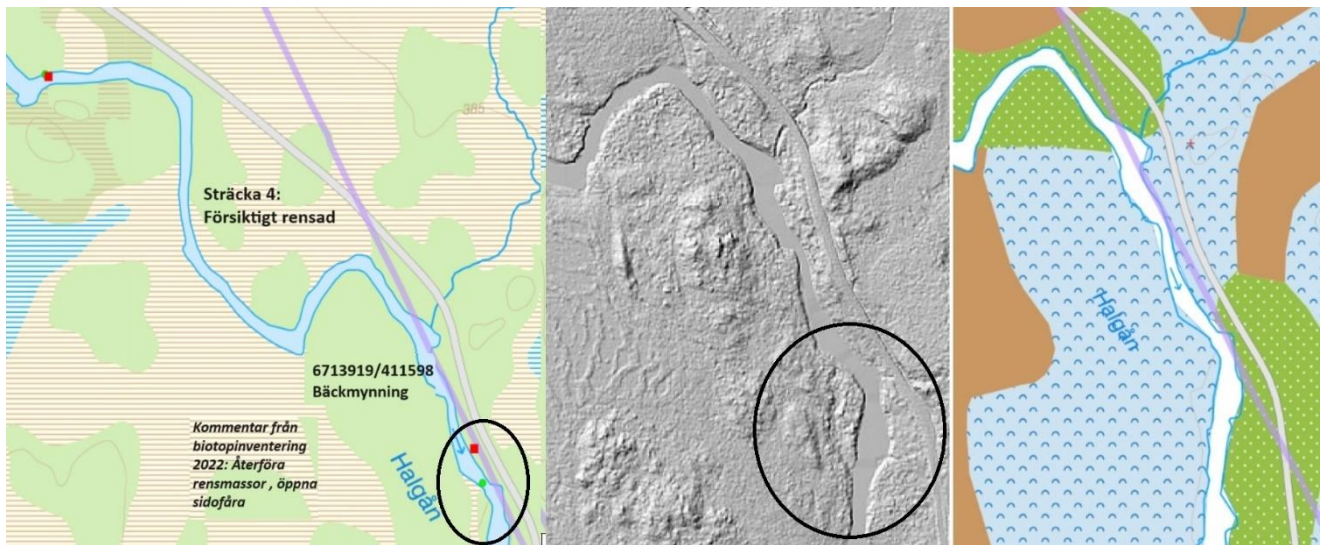
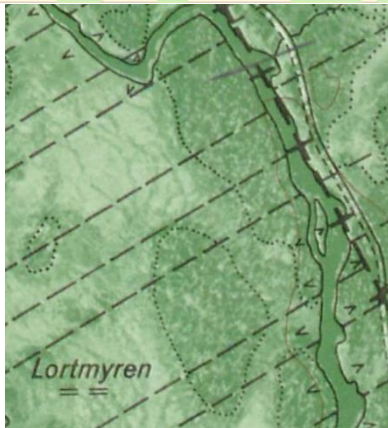
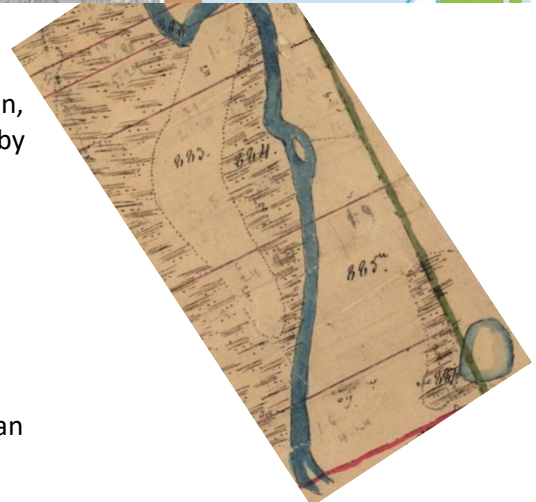
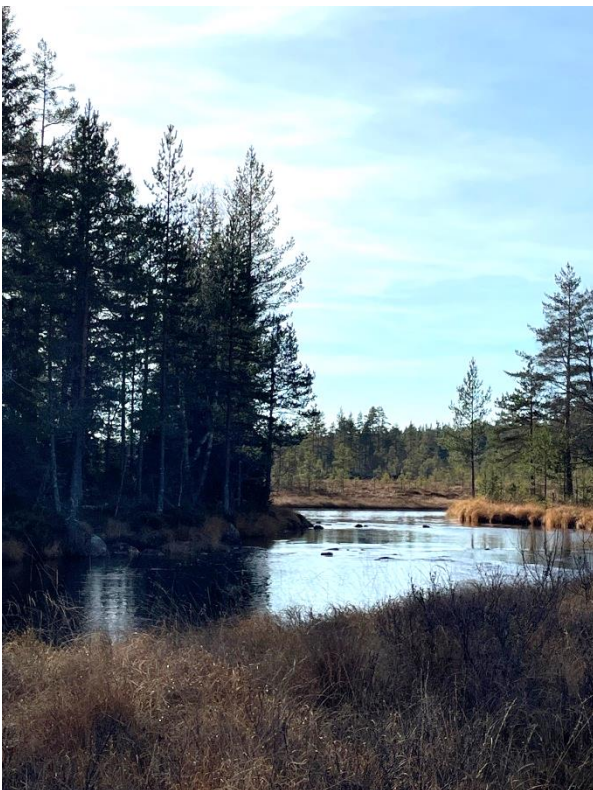
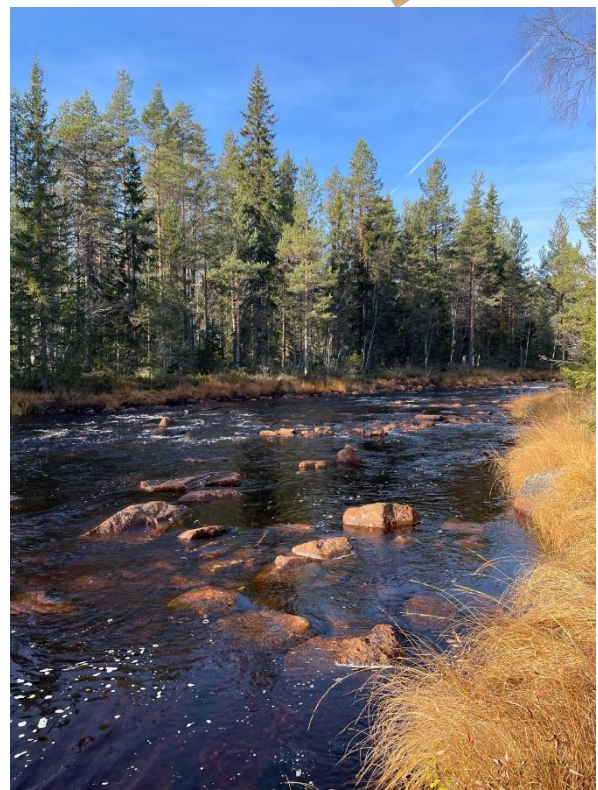
- Sträcka 4 Öster om Lortmyren, där länsgränsen går nästan i Halgåns fåra.

Kommentar från biotopinventering 2022: Återföra rensmassor, öppna sidofåra

Sträckan, 800 m är försiktigt rensad På Ekonomiska från kartan 1960 är sidofåran öppen, så även på Laga Skifte Ambjörby 1847 där även en liten ö syns längre nedströms, vid hemmanets fastighetsgräns. Intressant är att Dalagränsen 1847 ritades något längre österut.

Förslag: Återför block till hubudfåran, ev öppna sidofåran

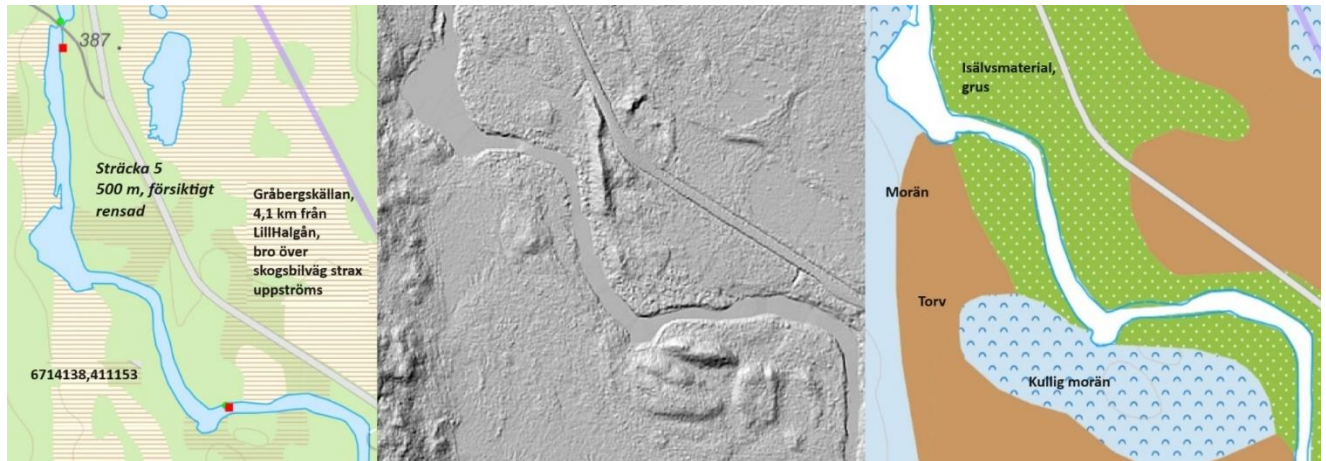
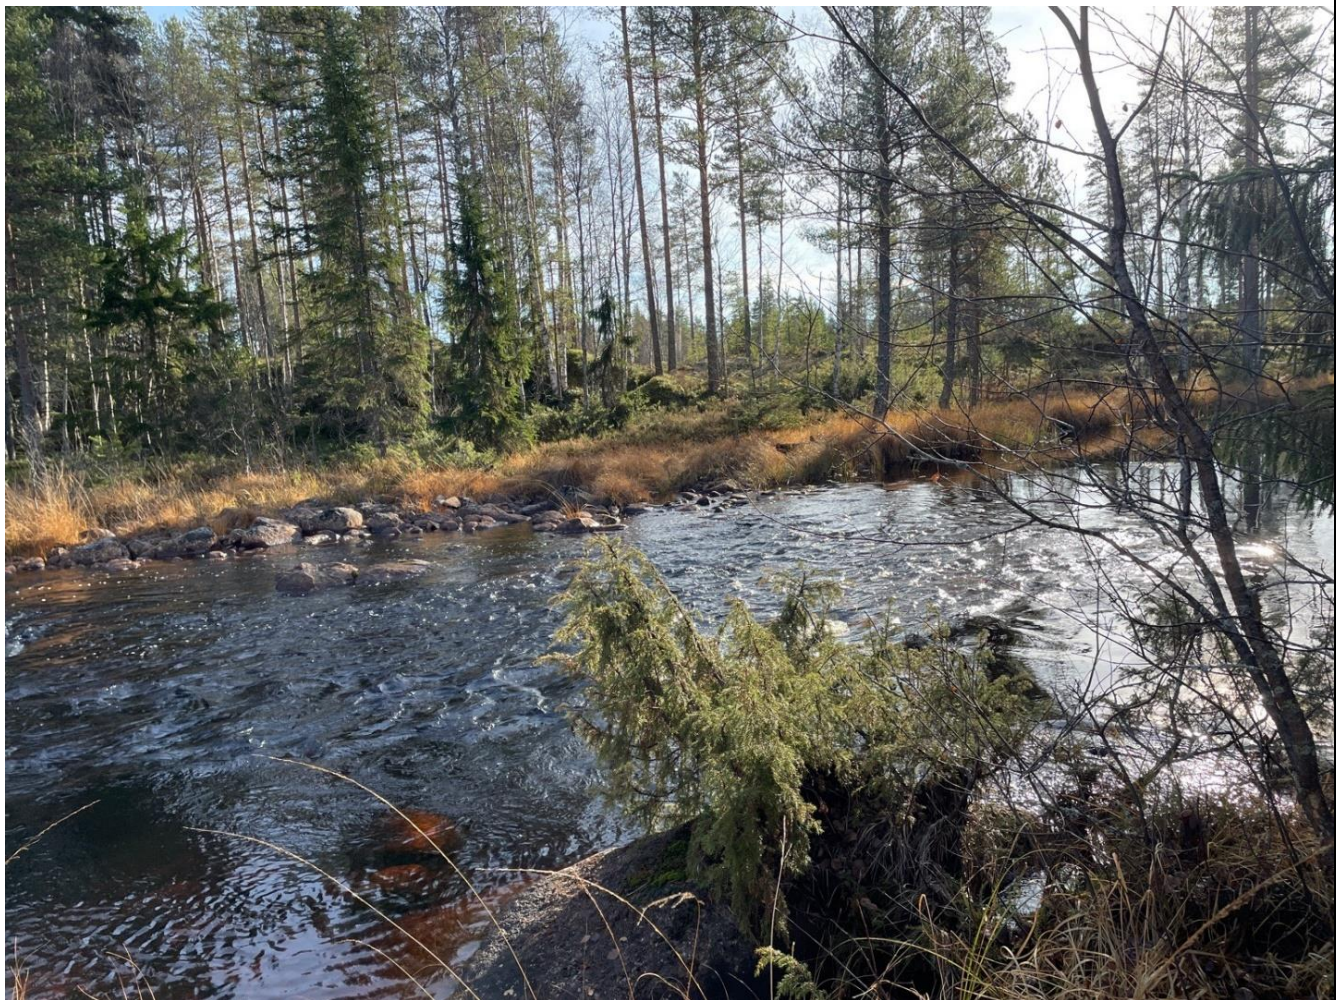
- Sträcka 5 Gråbergskällan strax nds skogsbilvägen till Hästberget
Sträckan, 500 m, bedöms som försiktigt rensad, inga åtgärder förslås. Källan kanske kan markeras?

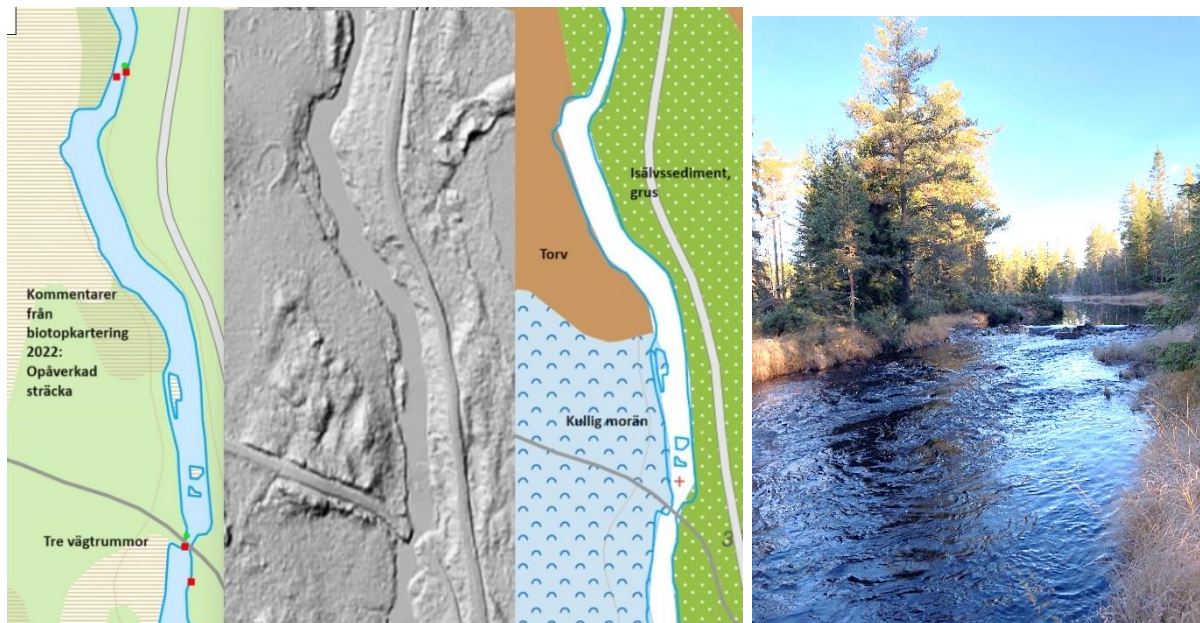
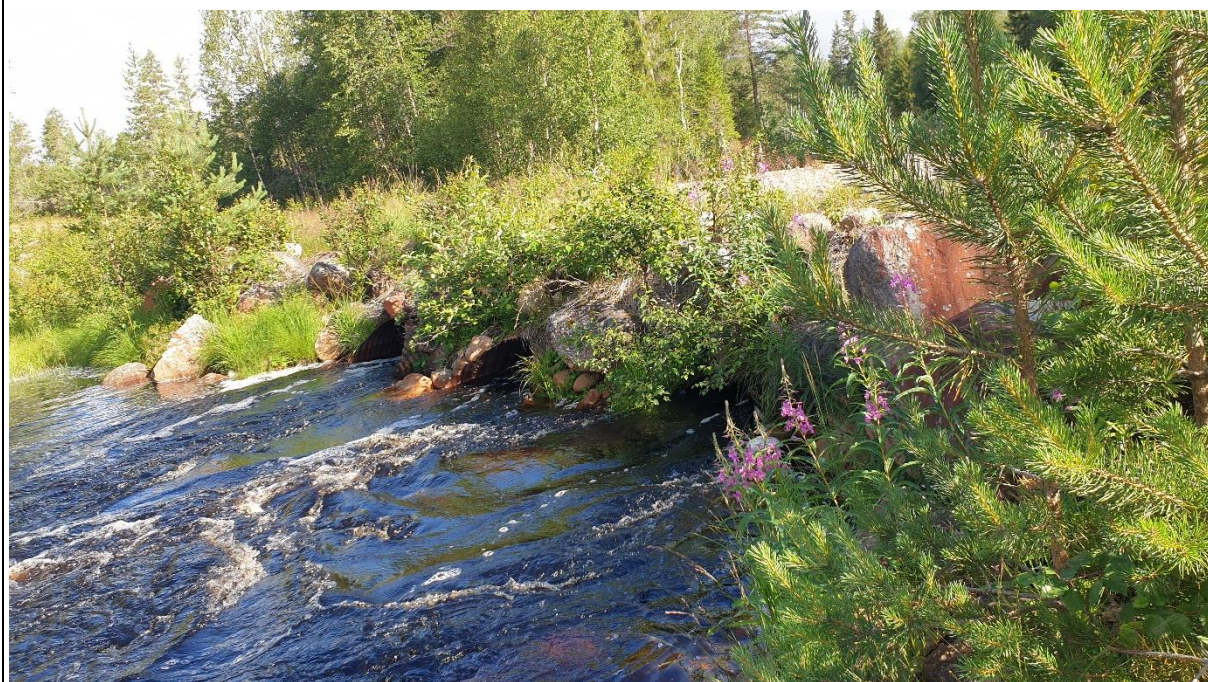
- Sträcka 6 Från vägtrummor och 330 m uppströms
Sträckan bedöms som försiktigt rensad. Tre trummor under skogsbilvägen in till Hästberget. Det är den enda vägöverfarten på denna sträcka, bedöms inte som vandringshinder.
Oklart om dagens vägöverfart är på samma ställe som vadet över Halgån på en gammal stig mellan Dalarna och Munkebolsättern som tyvärr inte är utritad på gamla kartor.

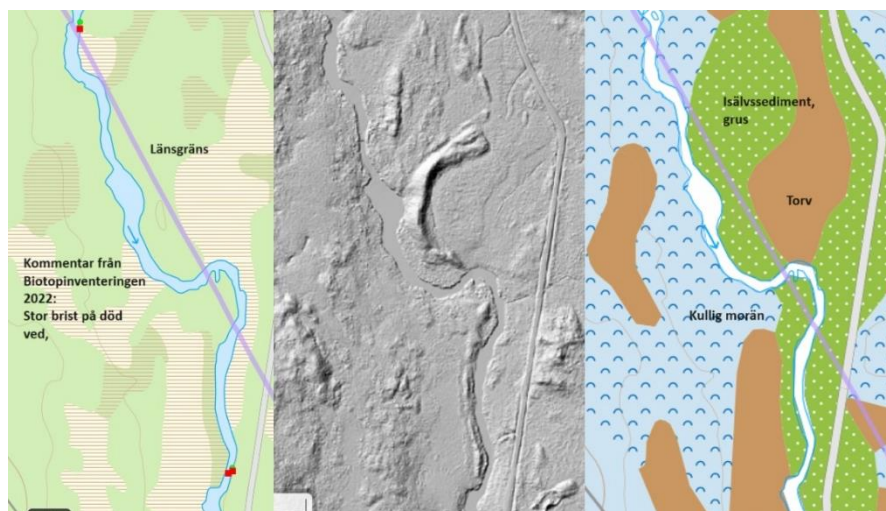
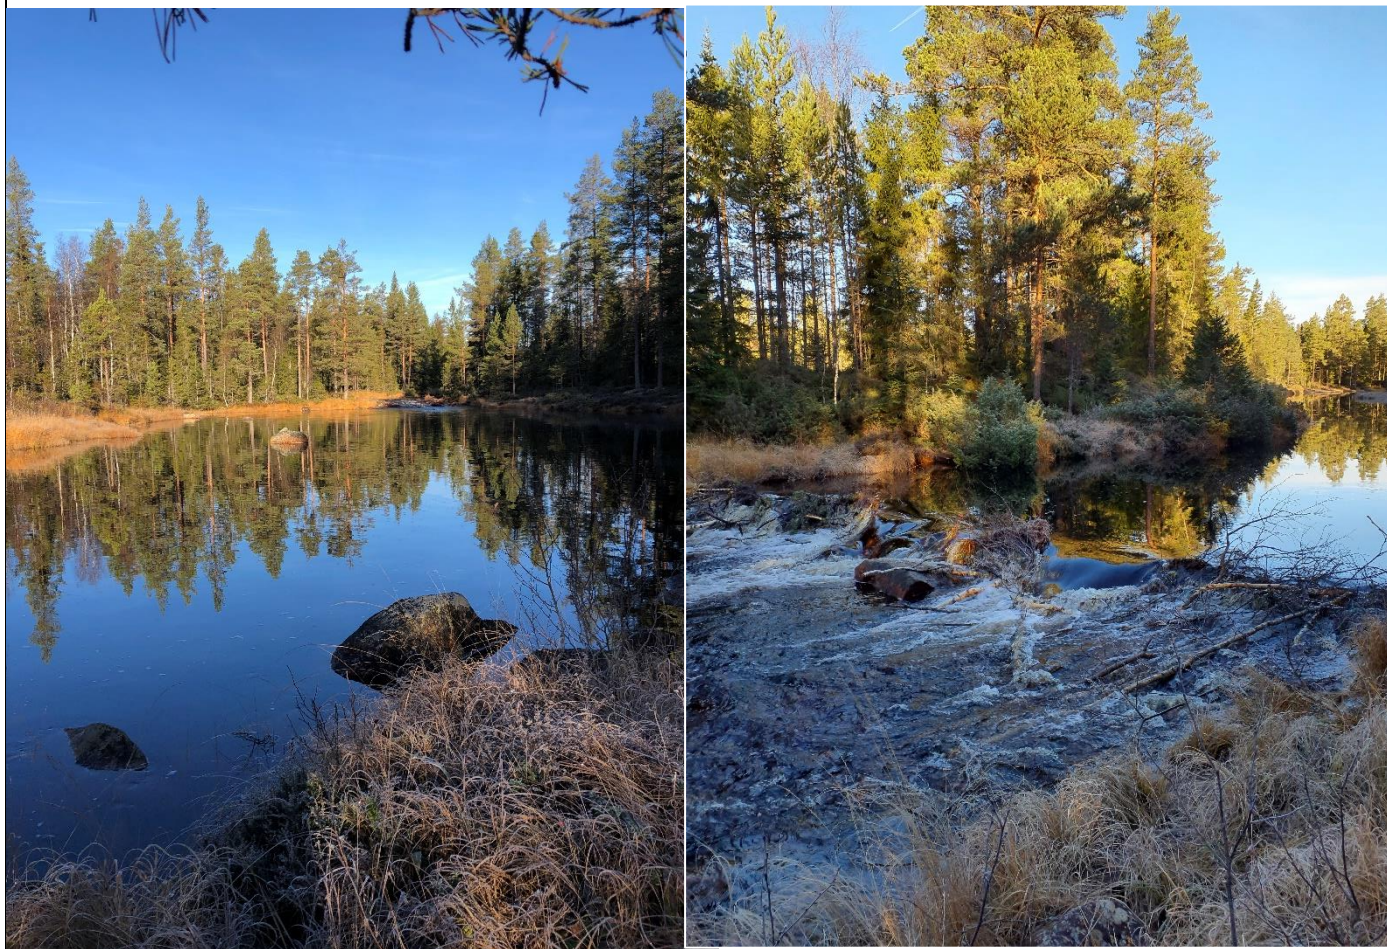
- Sträcka 7 Någon 1km uppströms vägöverfarten

Fr biotopinvent: Öppna sidofåra på höger sida uppströms best sektion, stor brist på död ved. Oklart vilken sidofåra... tycker den finns i sträcka 8.

Ej rensad sträcka.

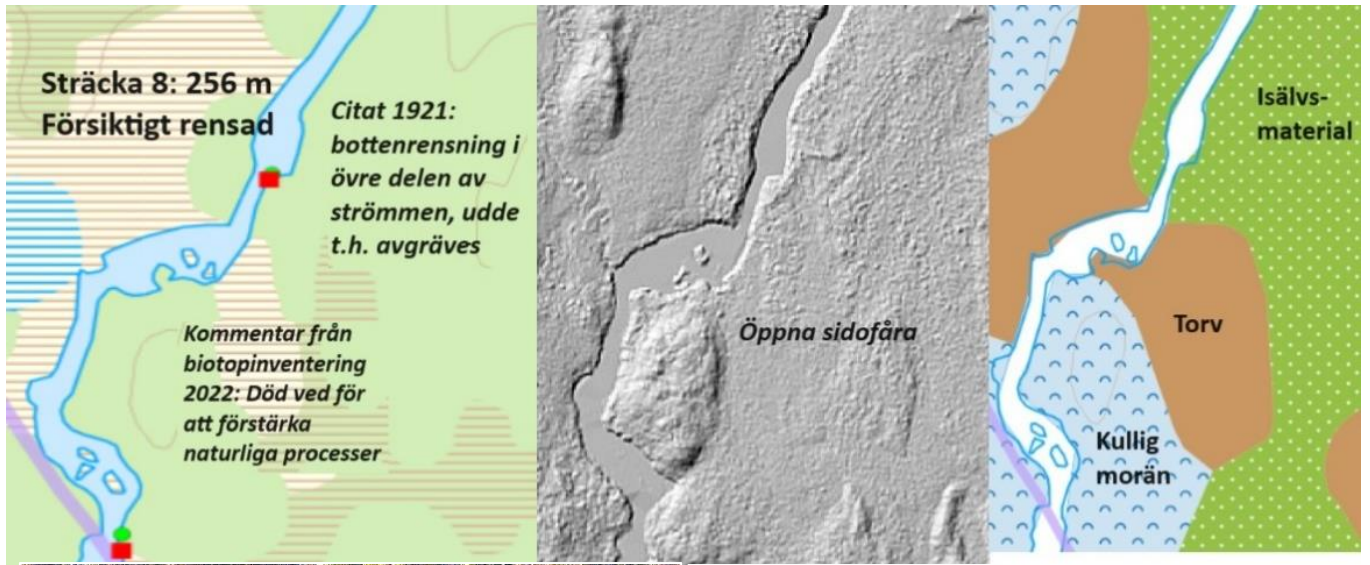
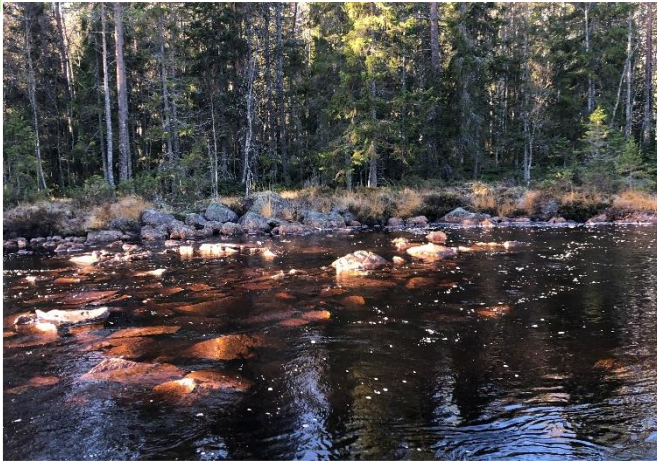
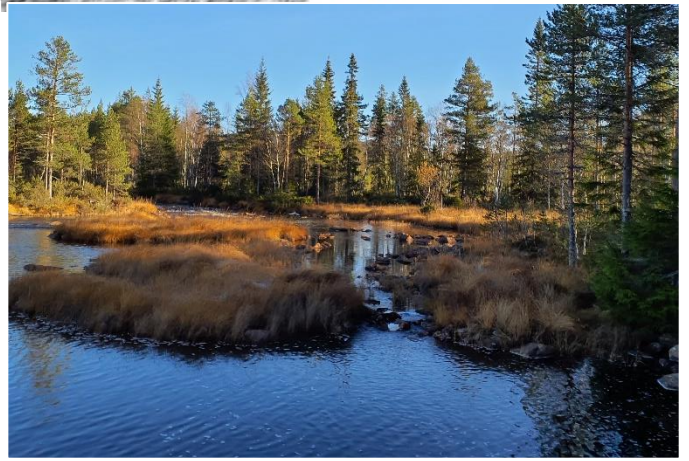
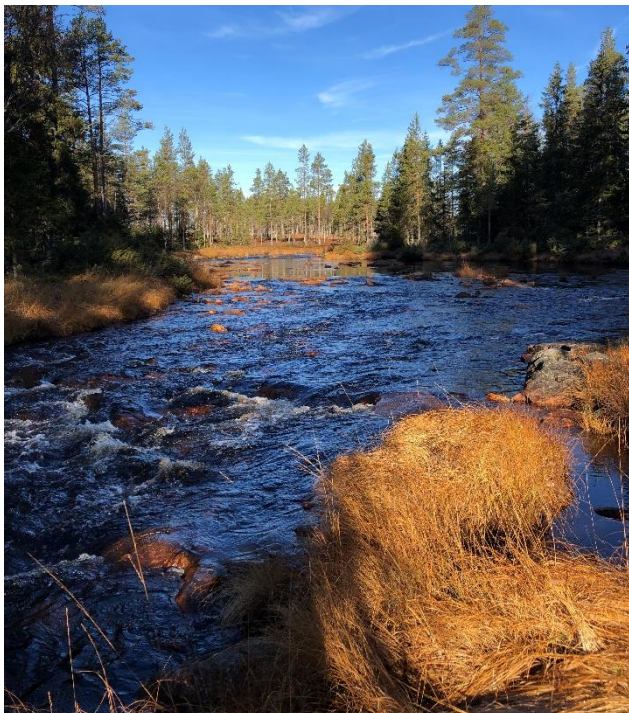
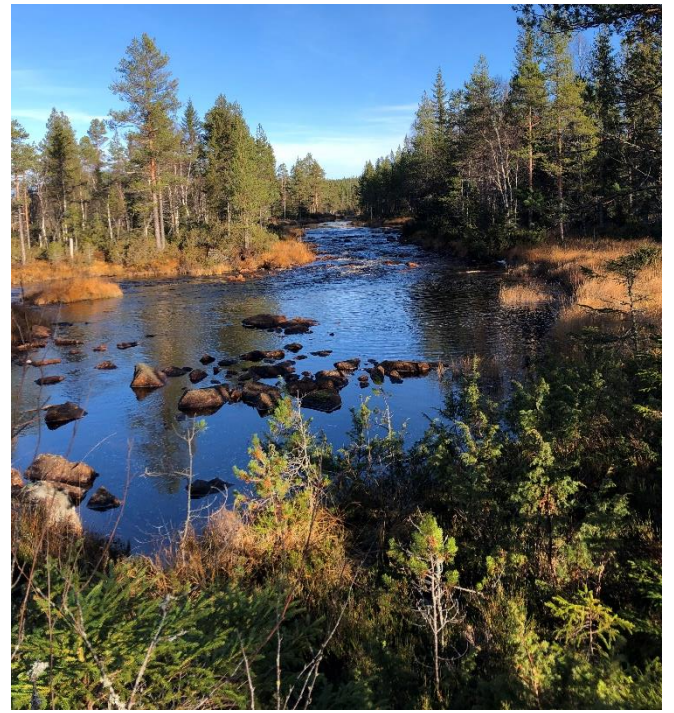
- Sträcka 8 strax neds Kampaslugnet
Sträckan 260 m bedöms som försiktig rensad. Sidofåran bör öppnas. (Beskrivs i Biotopinventeringen på sträcka 7)

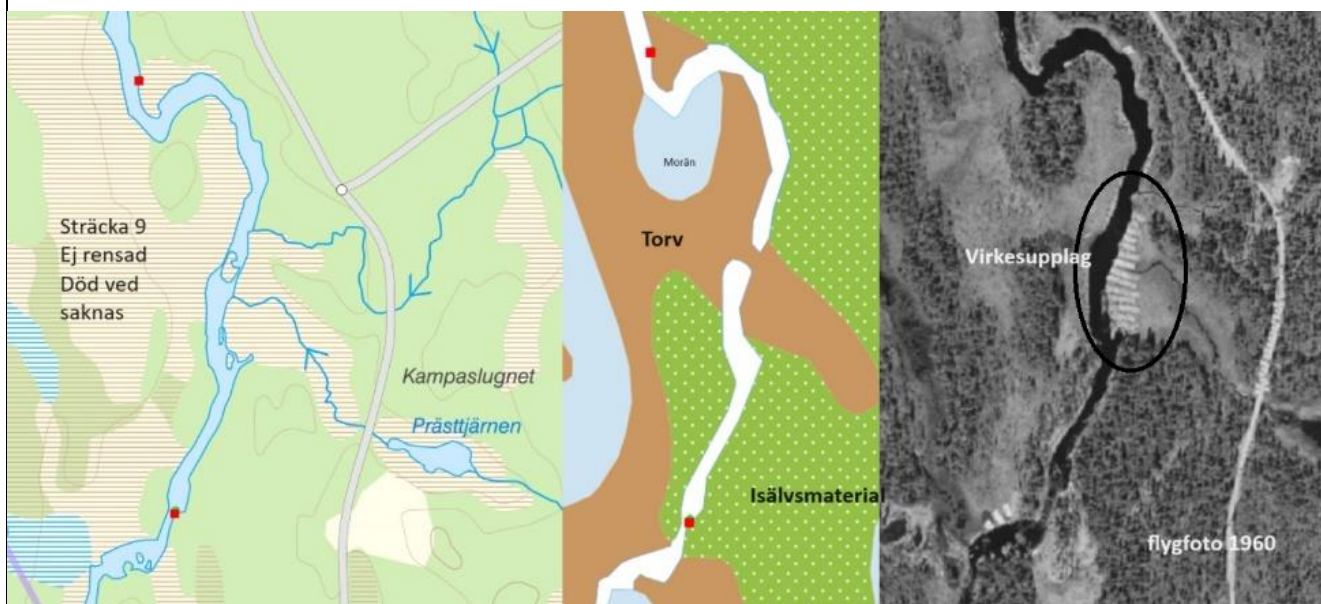
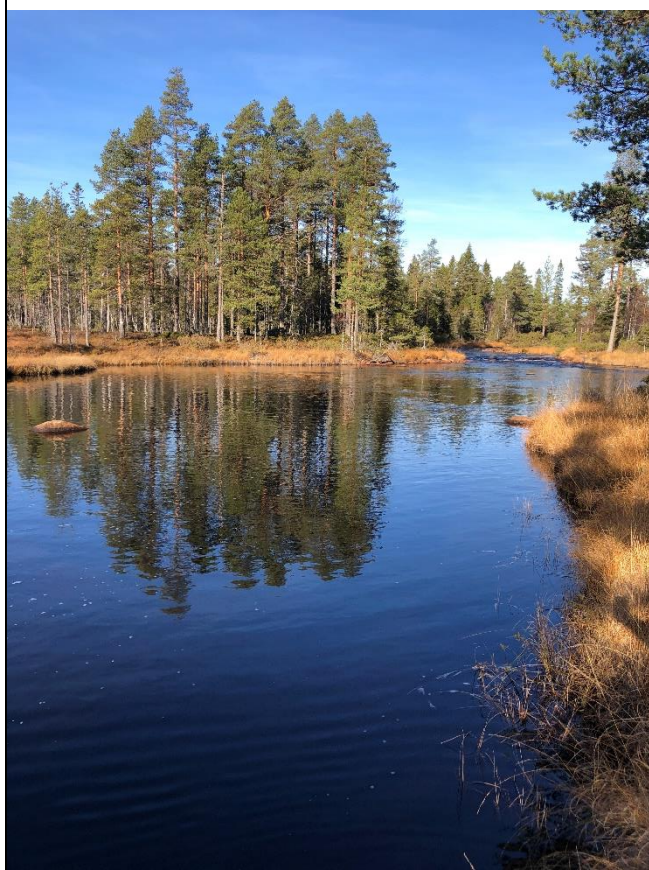
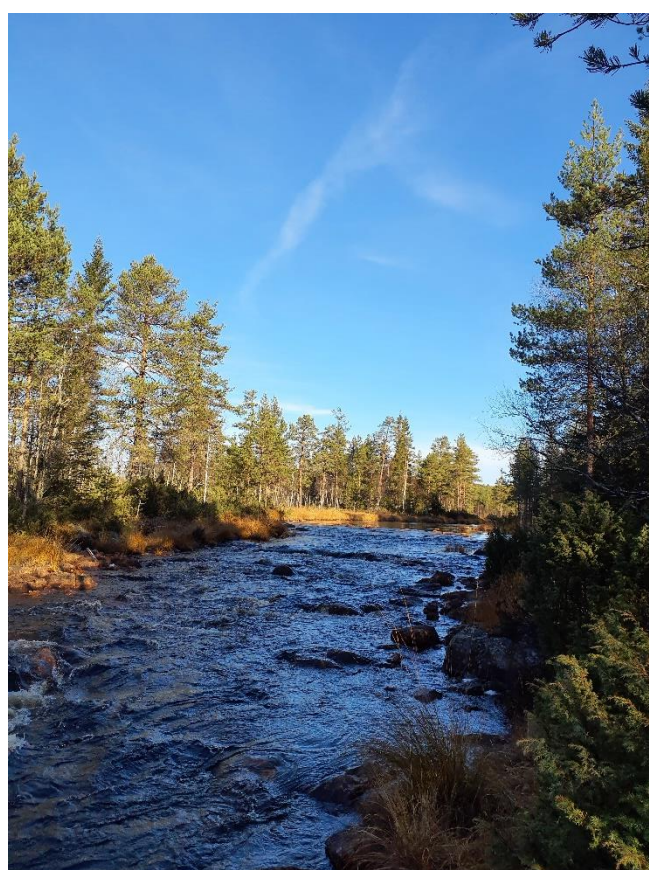
• Sträcka 9 Kampaslugnet

Ej rensad, men död ved behöver tillföras. På flygbild från 1960 syns stora virkesupplag vid Kampaslugnet. Här fanns även en flottarekoja.

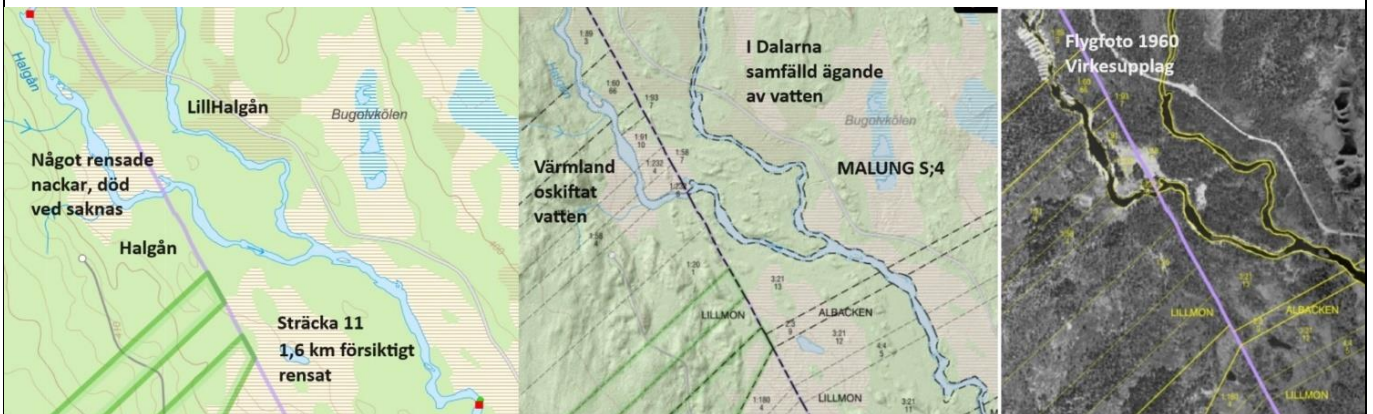
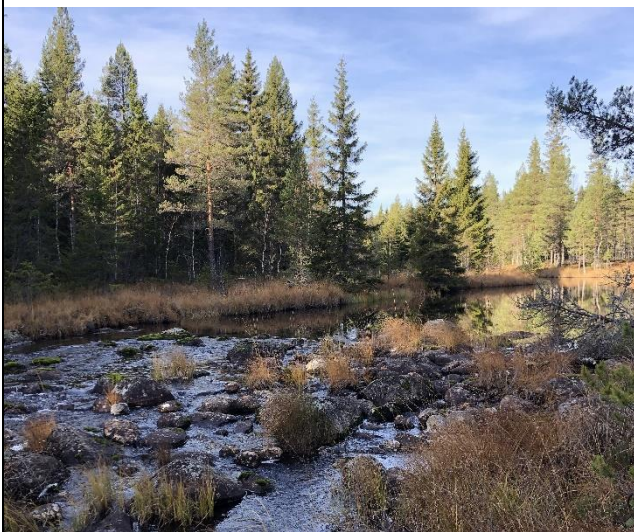
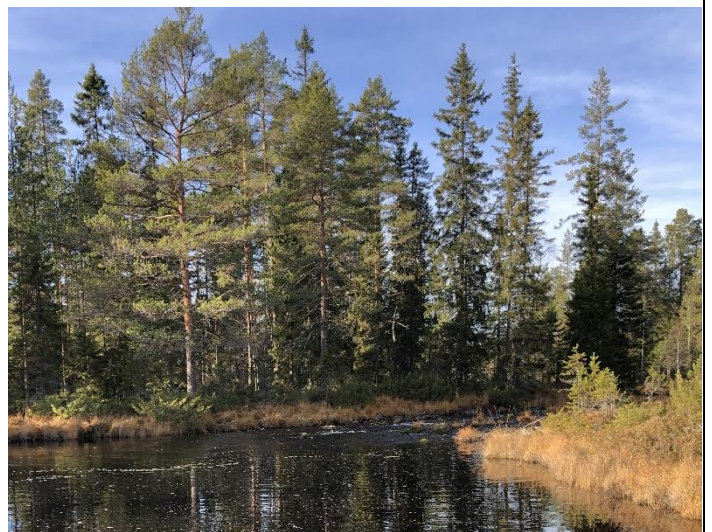
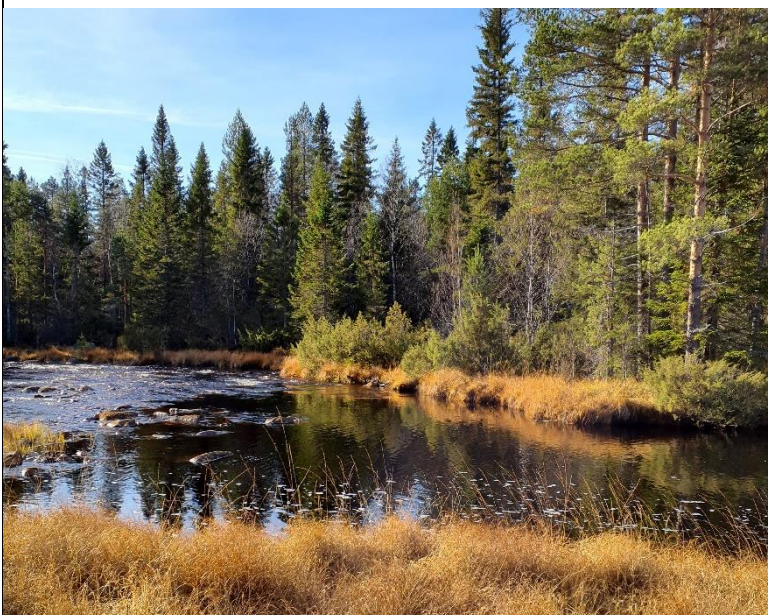
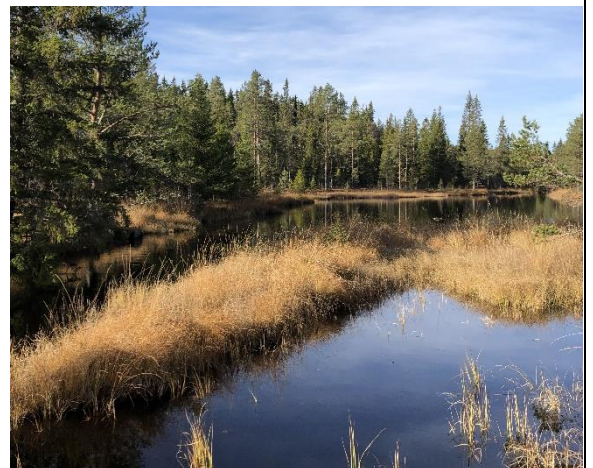
- Sträcka 11 Lill-Halgån möter

Biotopkarteringen Fin sträcka med någon längre hölja och riffle pool växlande. Något rensade nackar, död ved saknas
