# Huvudfåran del 1:

## Nedre delen av Halgån upp till Kölans mynning

## Utredning Halgåns huvudfåra del 1: Nedre Halgån från mynningen i Klarälven upp till Kölans utlopp

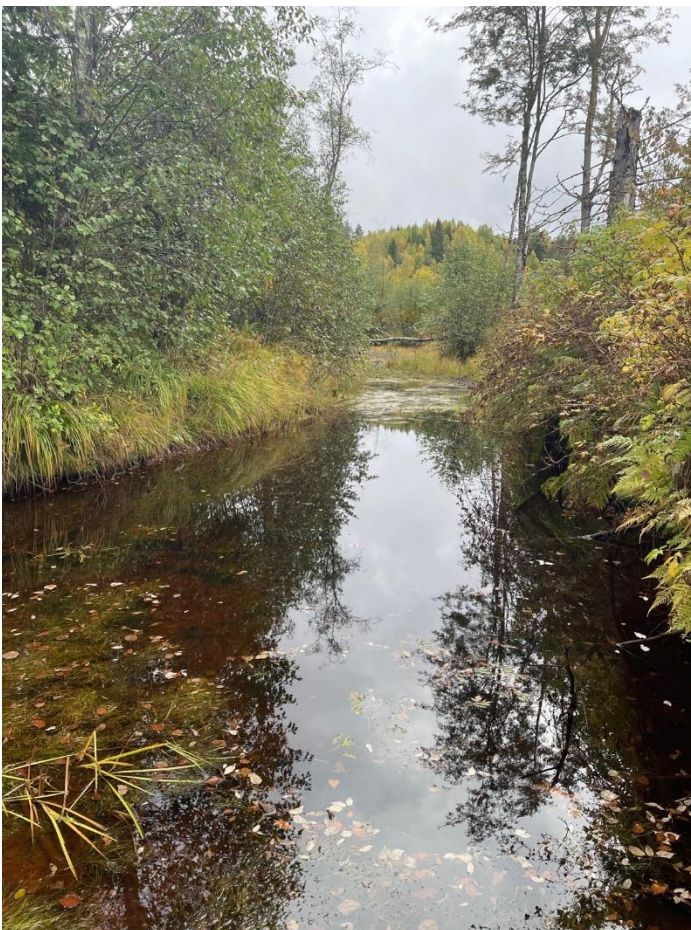
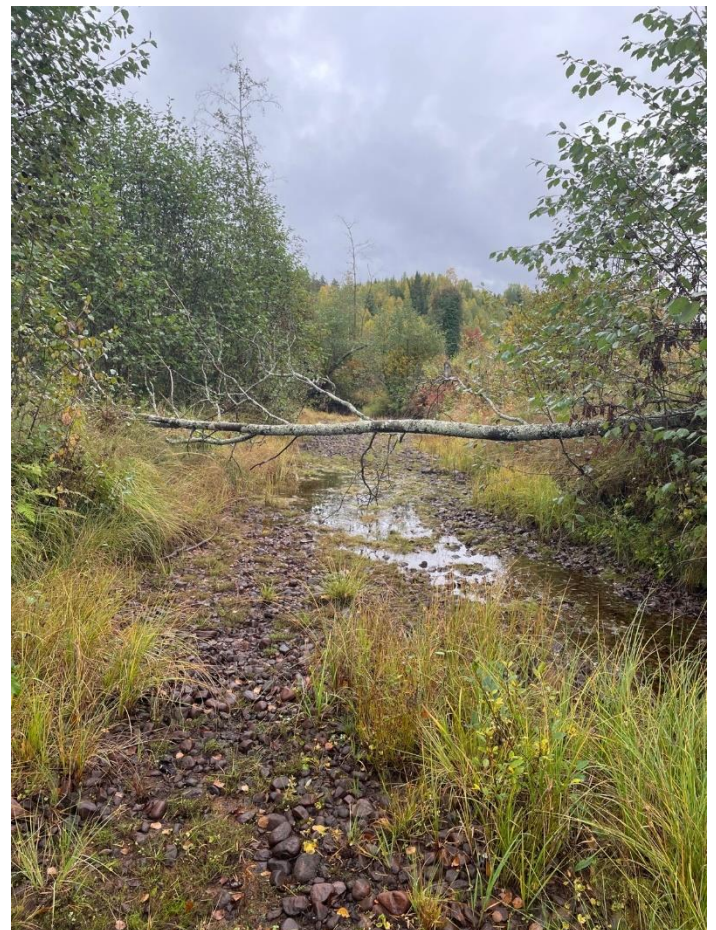
Foto från biotopinventeringen sept 2022, lågvatten. Den här sidofåran är

Sidofåran öppnades vid biotopvården 2014. Bör kollas

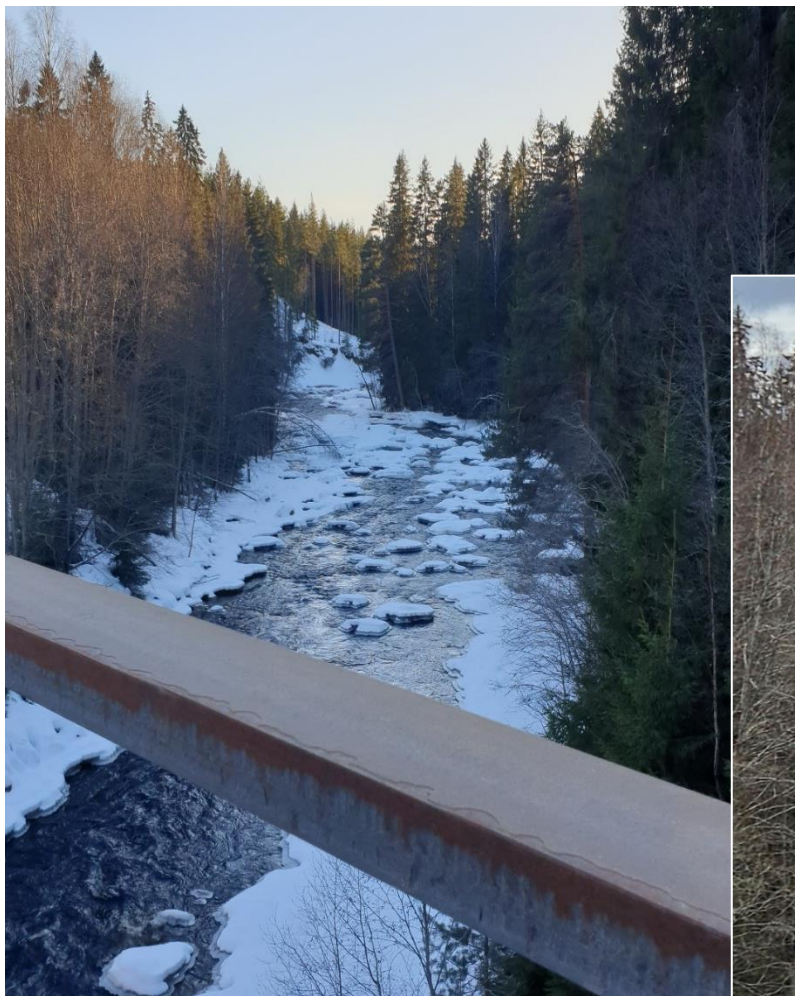
Och vid högvatten 2024-04-16. Ett skred syns i södra stranden. Gul ring på terrängkartan.

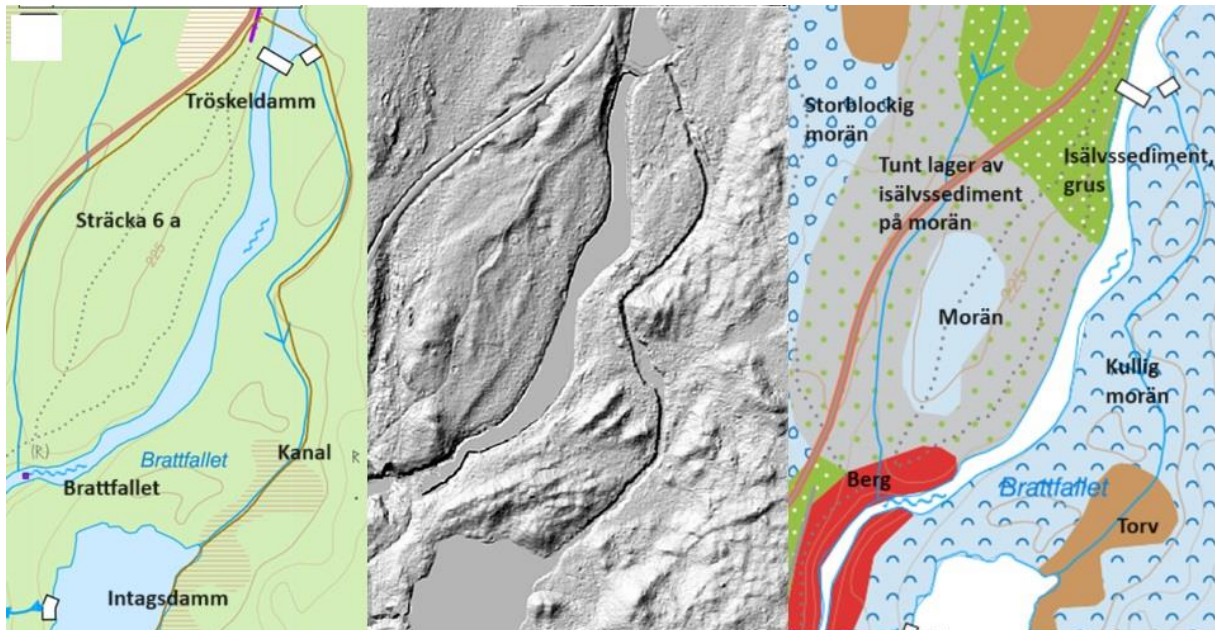
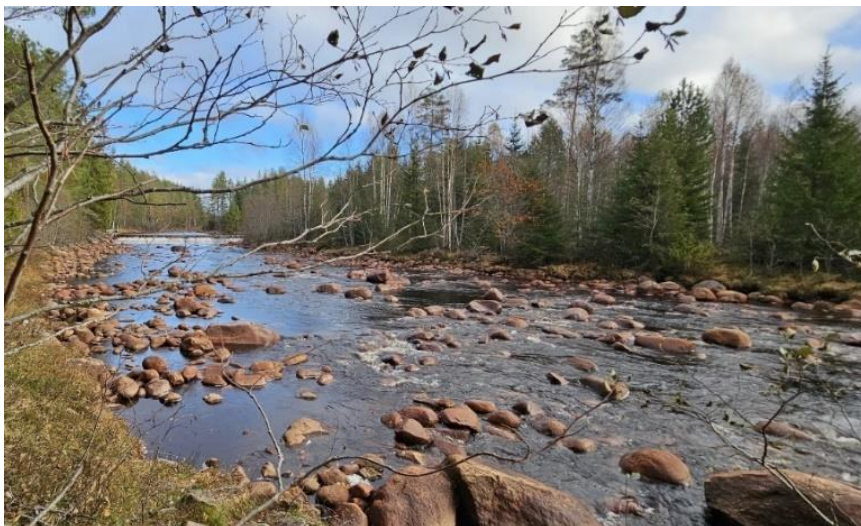
Den här sträckan riskerar att vara torrlagd under de perioder då allt vatten tas från Halgån till kraftverket. Kraftverket är konstruerat för 2,1 kbm/s, men även vid högre flöden riskerar sträckan att torrläggas, se ytterligare under kapitlet om Brattfallets kraftverk, sid 29. Det här är en sträcka med stor potential då möjlighet till lek osv. e\_DNA test strax nedströms tröskeldammen gav träff på öring, ej på bäckröding. Enl. uppgift lades stor energi ner på biotopvård här. Om öring kan leva stationärt i den delvis torrlagda fåran mellan tröskeldammen och Brattfallet är osäkert.

Biotopvårdad sträcka nedströms tröskeldammen.

Sträckan utan vatten

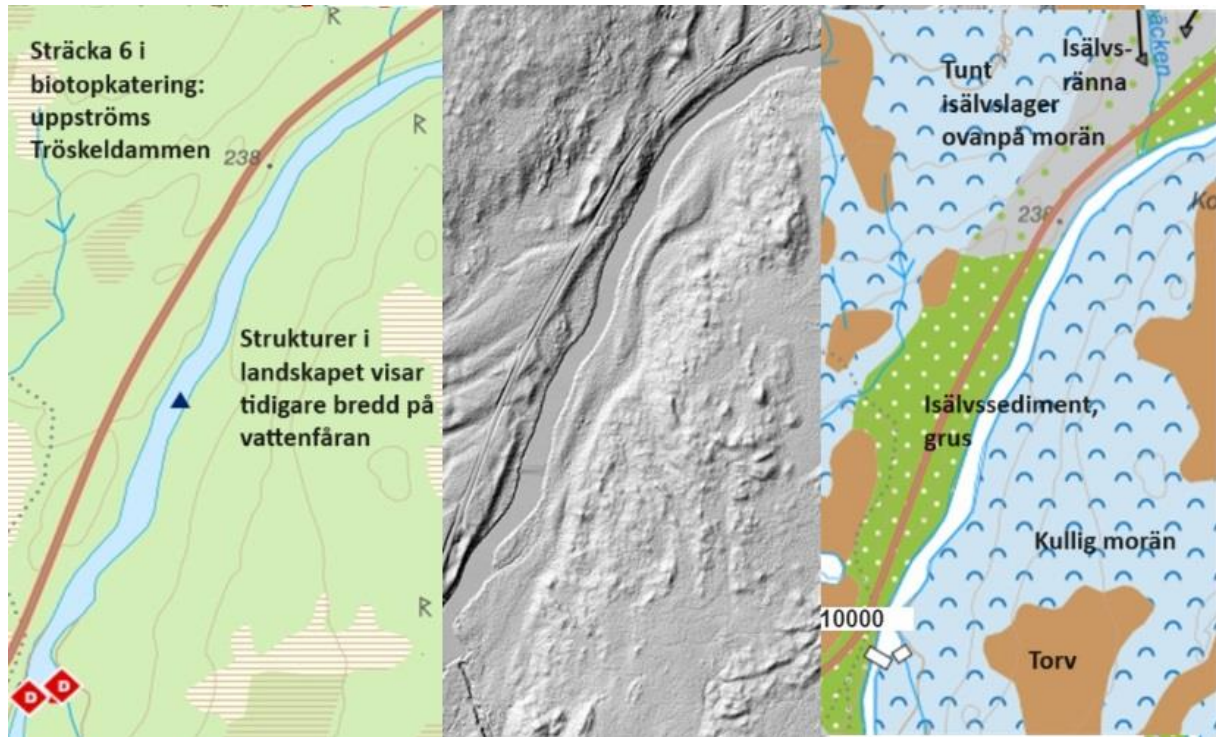
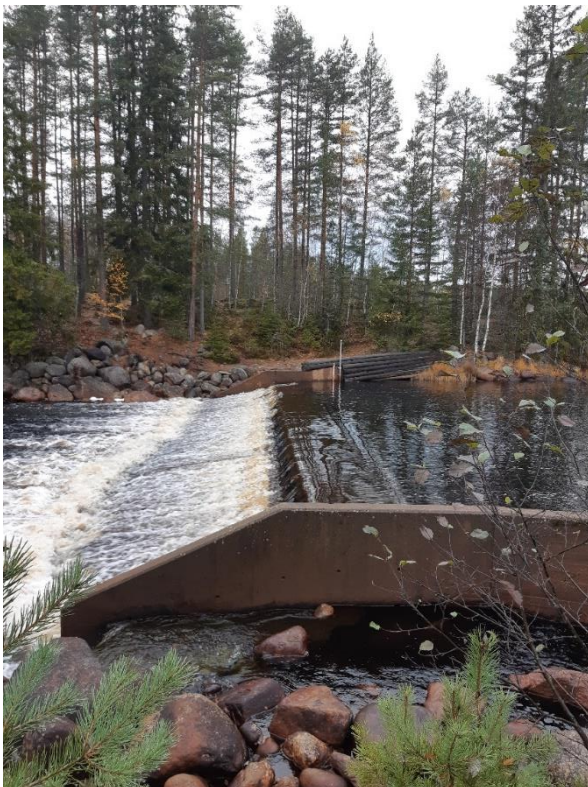
Tröskeldammen t.v. med läckage på östra sidan samt t.h. sprängt fors en bit uppströms tröskeldammen

**Våra förslag ytterst prioriterat:** Om kraftverket ska vara kvar. Gör en fiskväg förbi tröskeldammen –samt styr intaget till kraftverket så att inte mer vatten går in där än som nyttjas för kraftproduktion. Mer om detta på sid 29

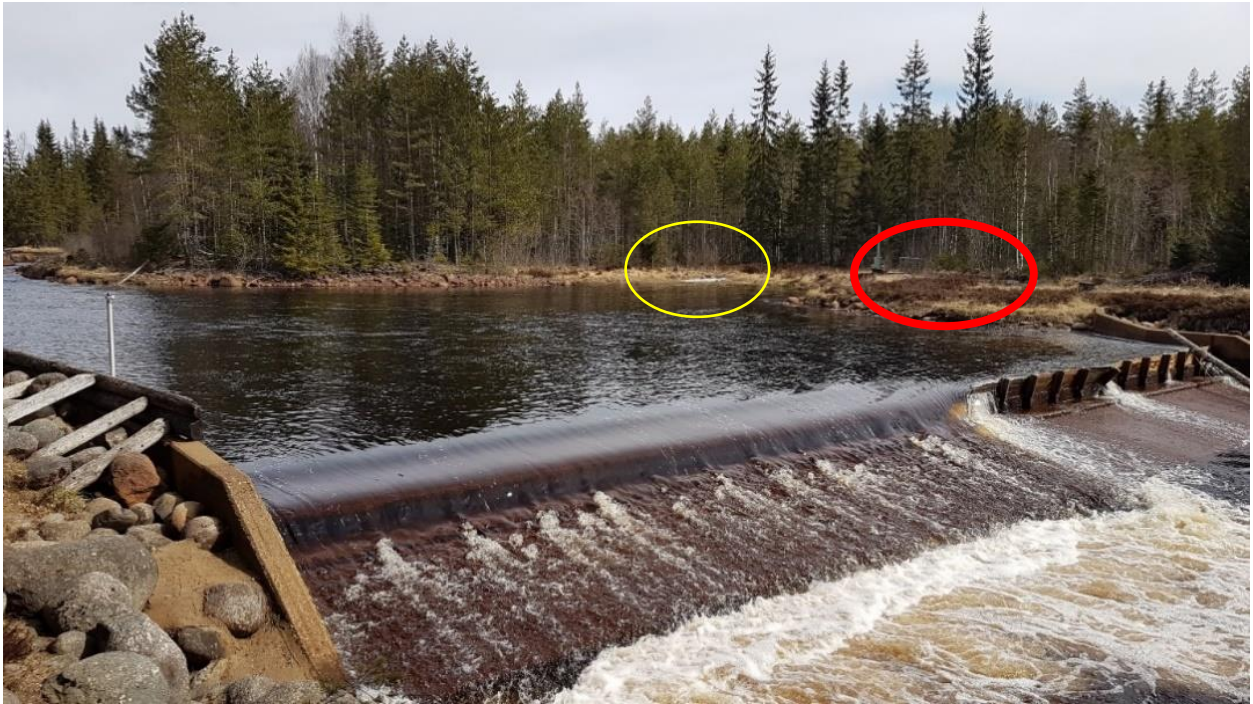
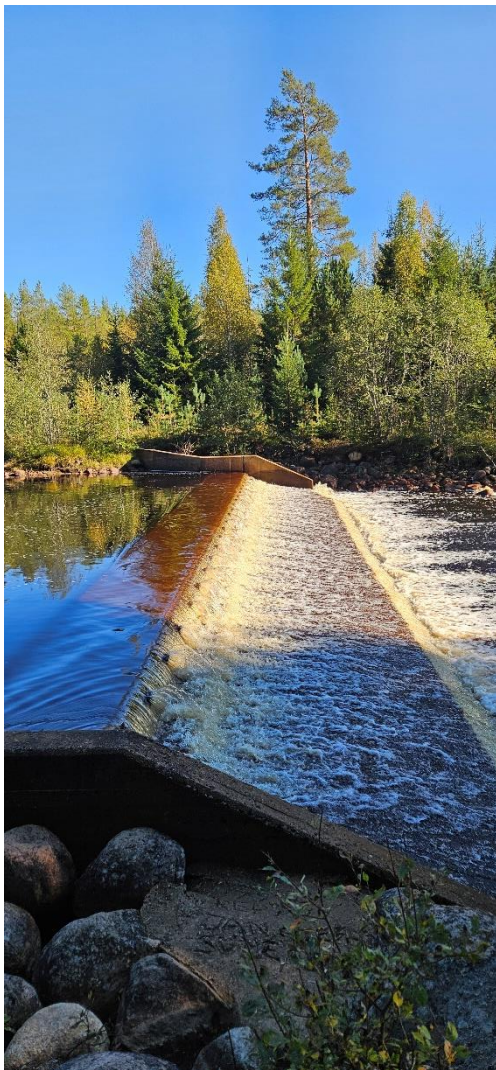
#### Tröskeldammen

Tröskeldammen i Halgåns huvudfåra är en betongdamm, byggd i sept 2003 och stänger Halgåns huvudfåra för fisk,

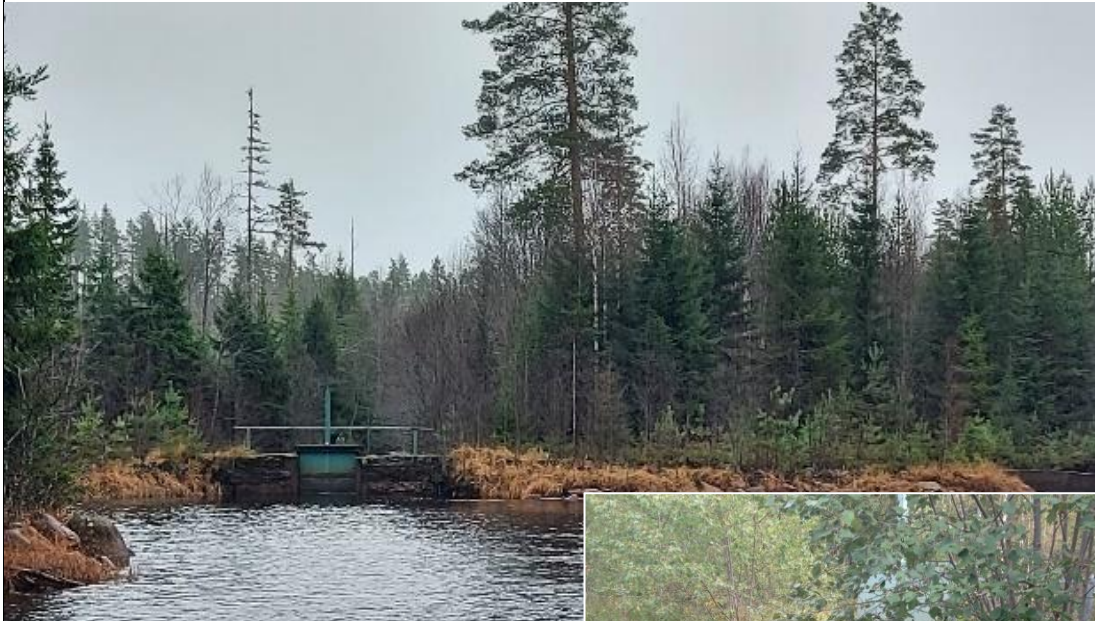
Intagsdammen

Intaget i Halgåns huvudfåra till kanalen till kraftverksdammen bör i ny dom kunna regleras så att intet vatten går in denna väg som inte kan nyttjas till kraftproduktion,

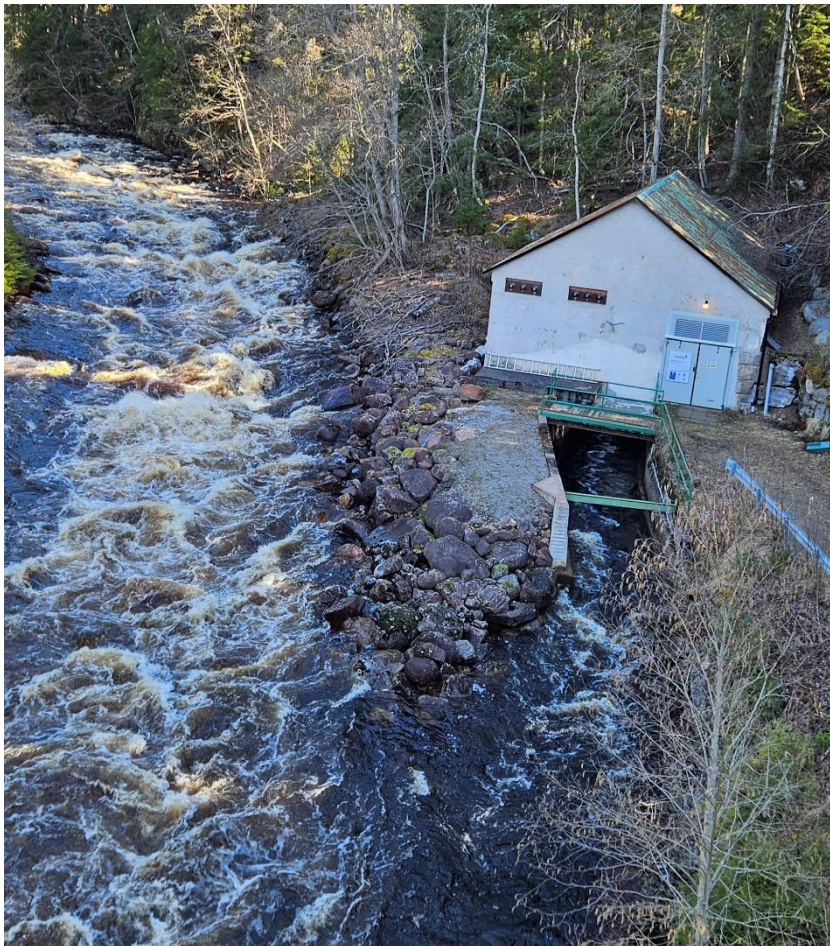
Utskovet för bräddavlopp är nybyggt. Foto nedan: Bräddavlopp dit kraftverkets överskottsvatten släpps i en strid fors 100 m ner till Halgån **nedströms** Brattfallet, vilket kan synas olyckligt. Ofta mycket vatten som släpps här.

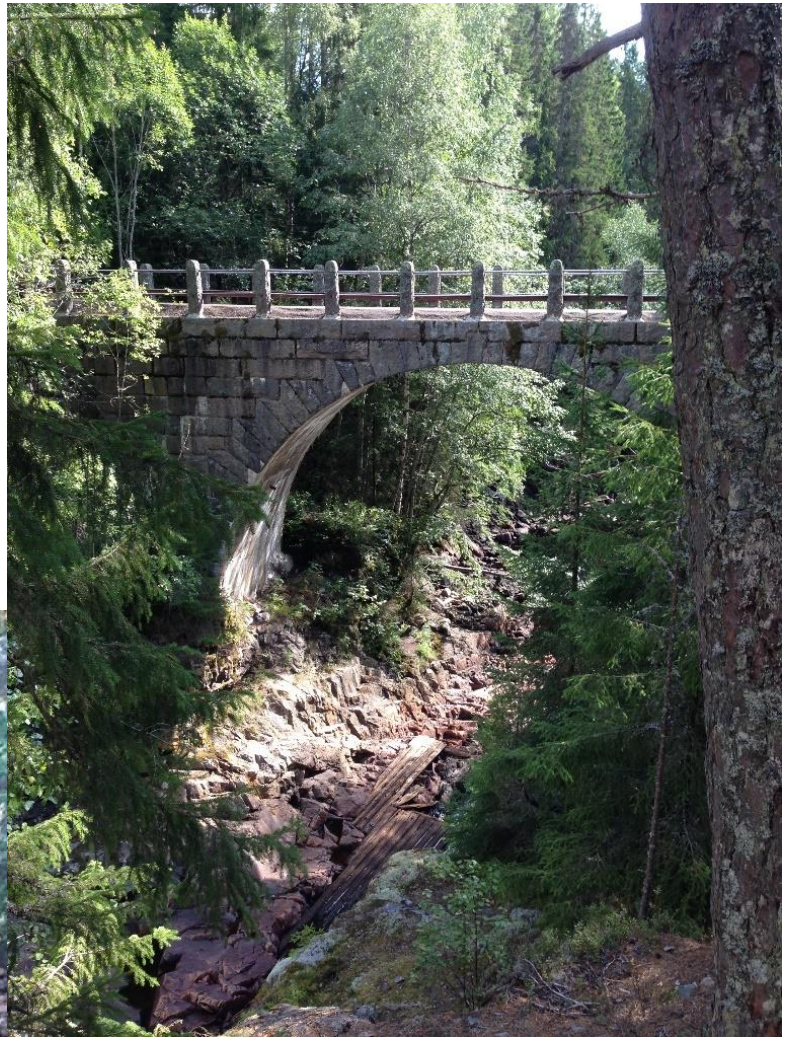
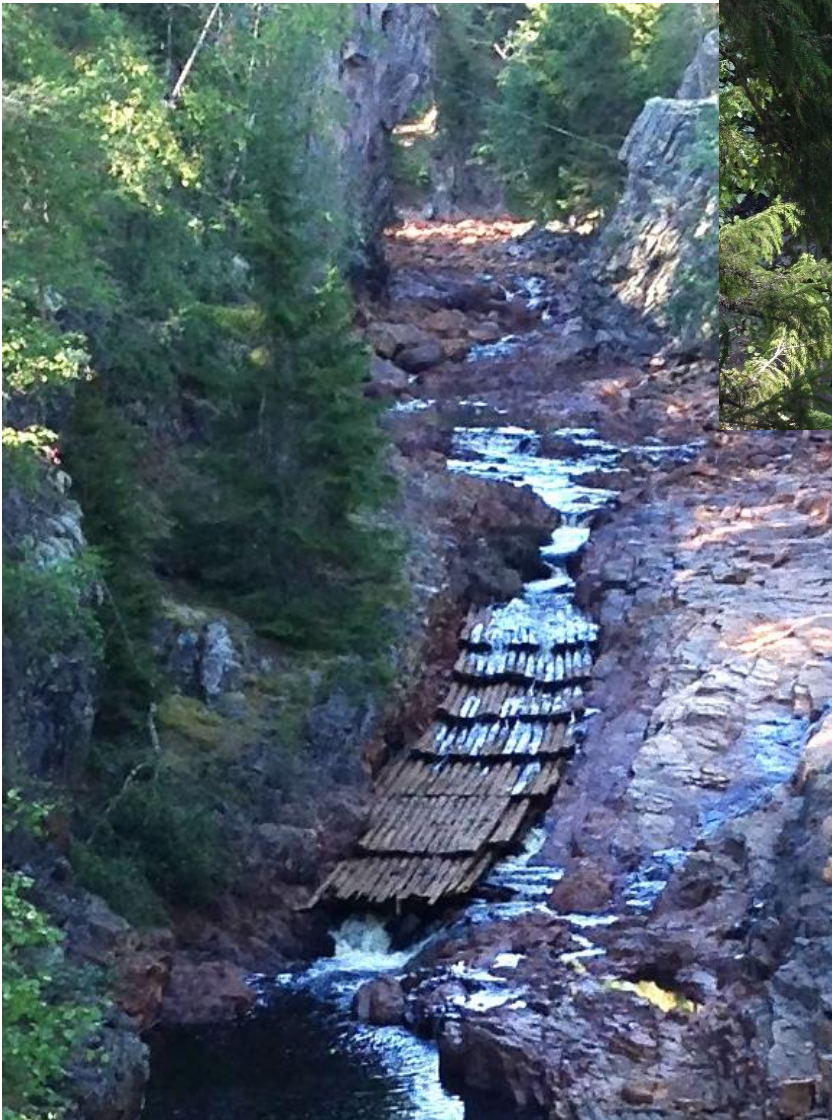
3. Timmerskoningen i kanjons botten och under stenvalvsbron – inte alltid synlig (vilket ju i princip är bra för dess bevarande). Bör inte plockas bort. Vid extrema torrår eller vid normala lågflöden tas allt vatten till kraftverket och endast en rännil går i ravinens botten. Då syns timmerbeklädnaden väl. Även under bron är den kantiga bottenstrukturen timmerbeklädd till viss del. Foton 28 aug 2013 – torråret.
