Huvudfåran del 2:

Halgån från Kölans mynning upp till Sjöbäckens mynning

Utredning Halgån Huvudfåran del 2 från Kölans mynning upp till Sjöbäcken

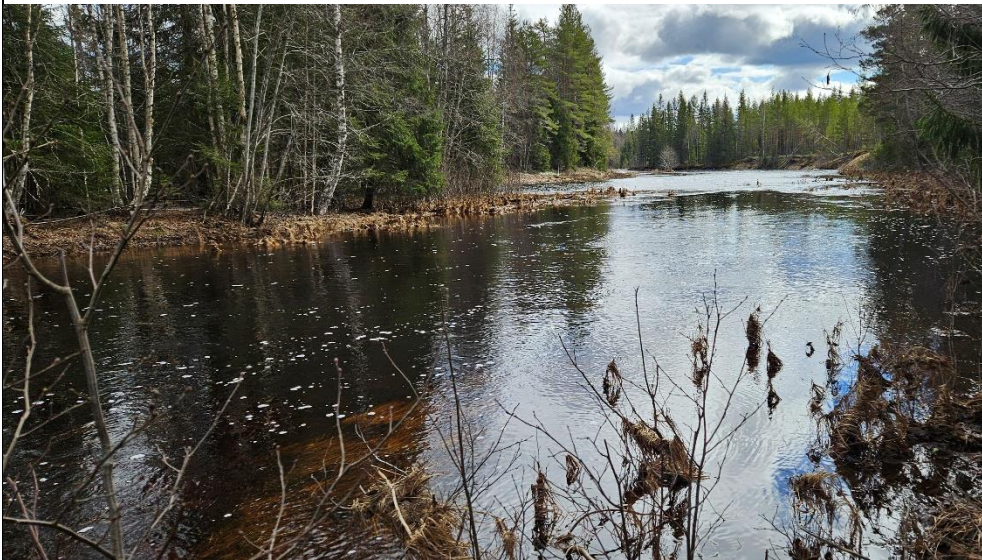
Sidofåran ups Långvad, foto högvatten 2024-04-15

Halgån uppströms Långvad är strömmande. En sidofåra är på västra sidan är idag stängd, men det verkar även vara en avsnörd korvsjö och en fåra på östra sidan – kanske mynnade Kölän något längre uppströms i det som märks ut som den norra "tidigare fluvial fåra" (röd ring) på jordartskartan ovan.

Förslag: Undersök området tillsammans med Kölans mynningsområde för att ta fram mer detaljerade förslag på åtgärder.

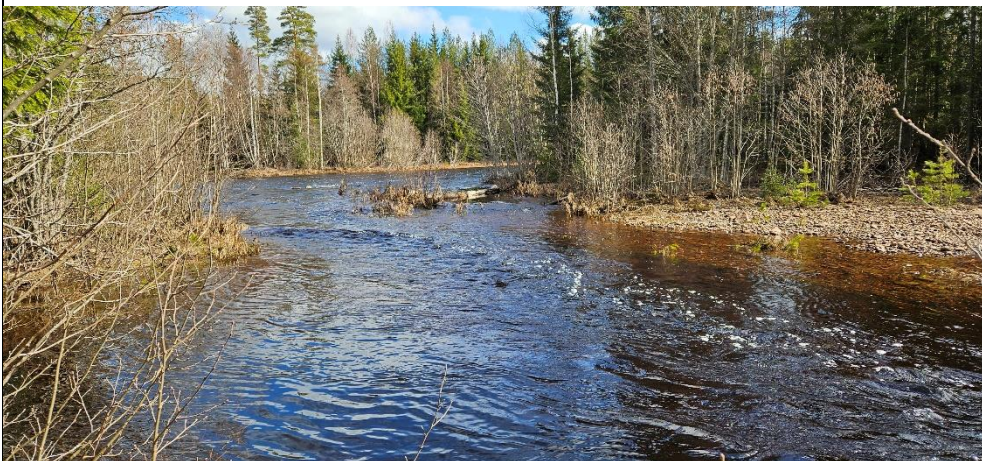
Den breda sidofårans utlopp där den möter Halgån, som syns långts upp i bild. Ön är återbildad!

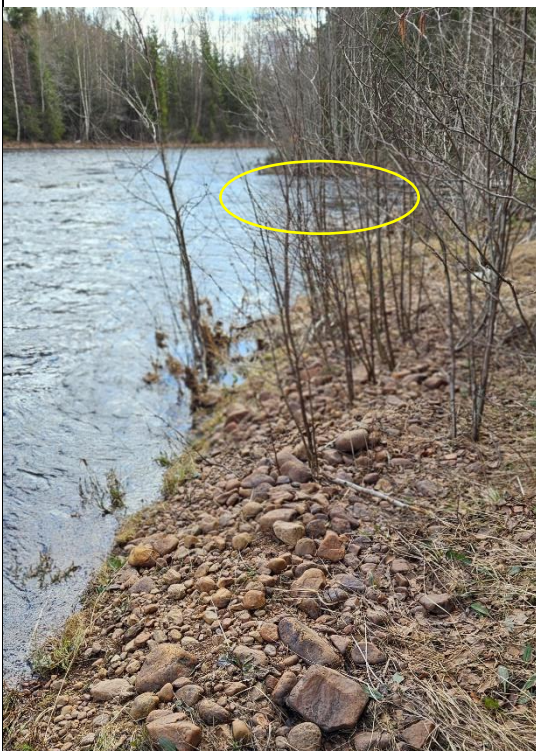
Vid inloppet av den nu öppna sidofåran Bör kontrolleras vid lågvatten.

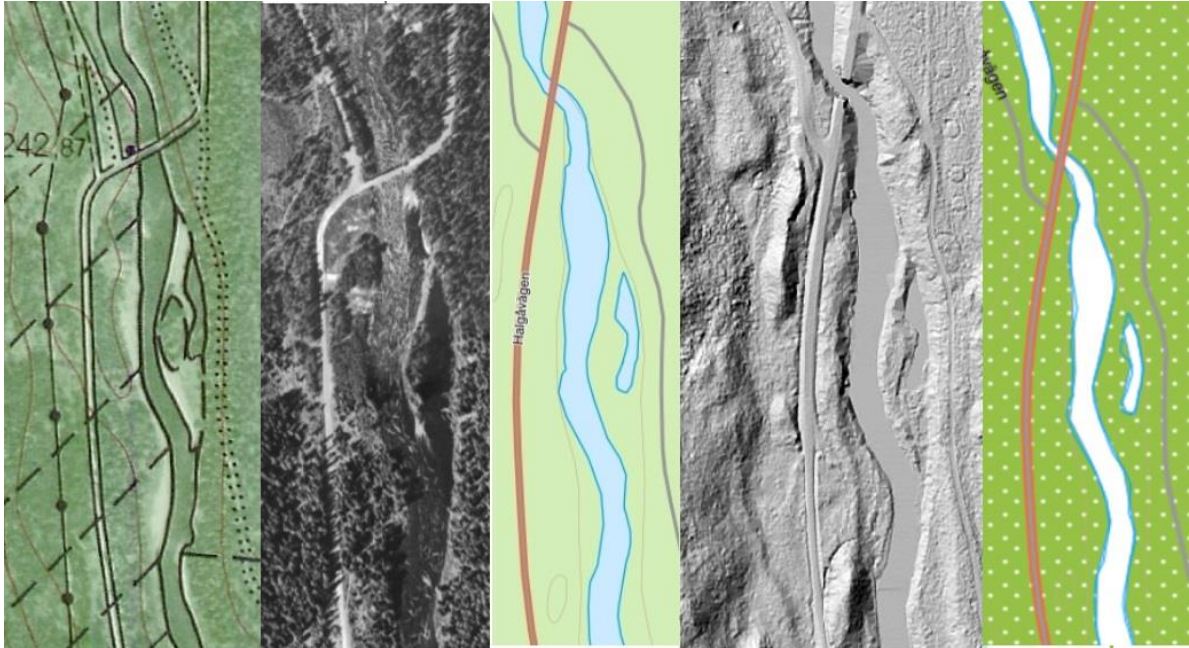
2. Nedströms Näsbergsvägens bro över Halgån.

Tidigare vägbank och ledare stänger sidofåran. Jordarten är isälvsmaterial, grus hela sträckan. Ett mindre flöde i sidofåran kan bli ett fint lekområde.

På den ekonomiska kartan och flygfoto från 1960 syns tidigare läge för bron uppströms den lilla udden som stängdes med stenvallar. På Lagaskifteskartan syns en holme här, se kartutsnittet för Långvad, sid 7,

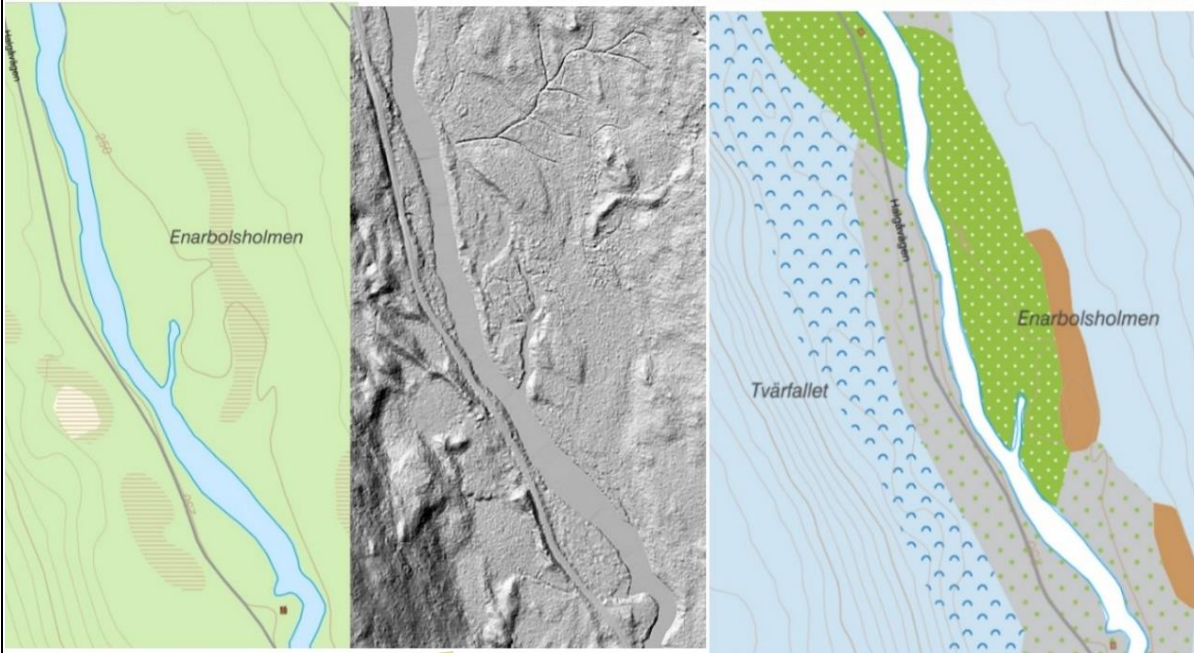
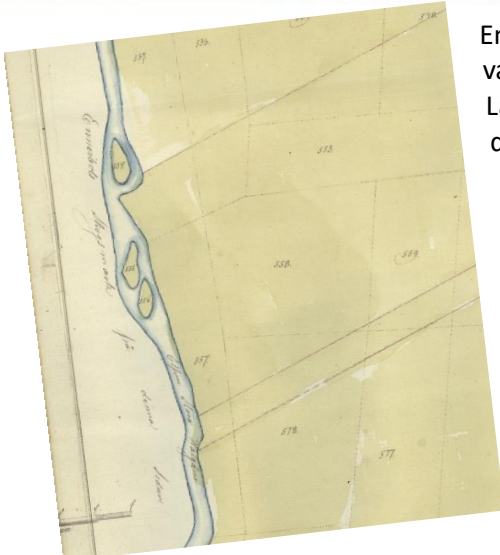
4. Vid Enarbolsholmen

En vall stänger ett biflöde med några mindre vattensamlingar. Laga skifteskartan Ennarbol år 1848 visar flera holmar på denna sträcka. Den två nederta grävdes bort.

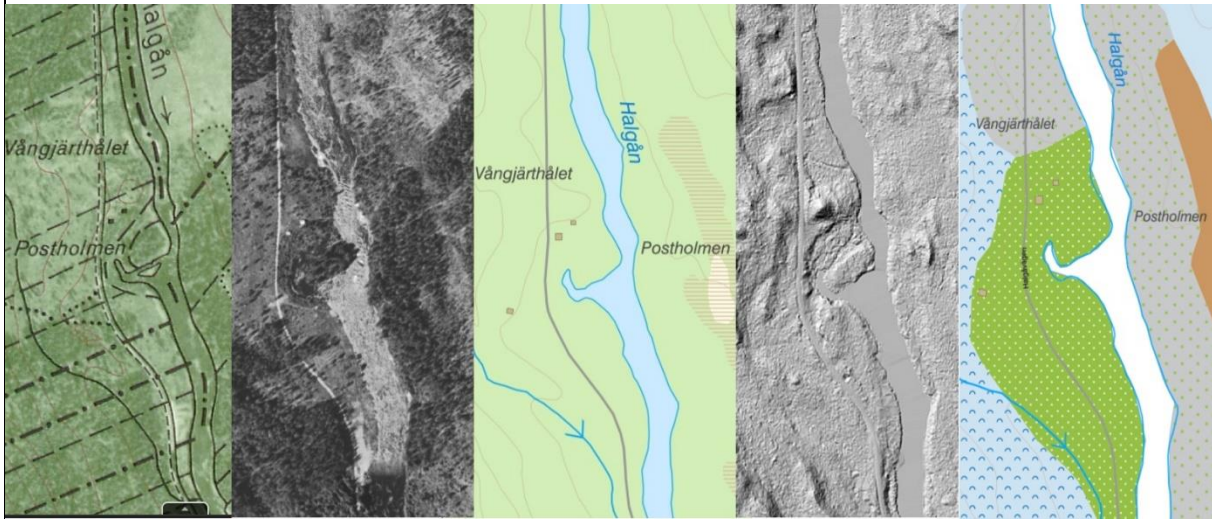
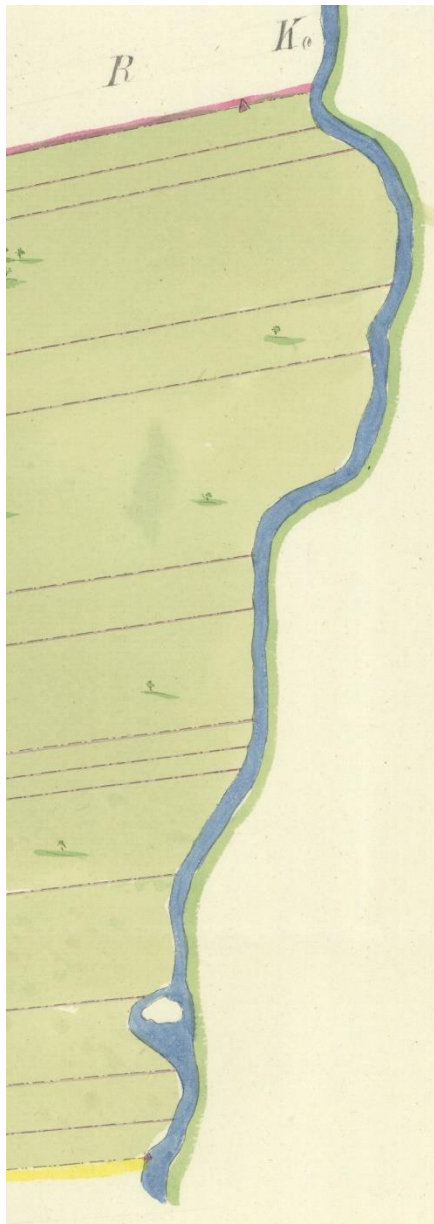
5. Vid Postholmen

Här fanns en telestation på höjden norr om holmen, kanske i en av de stugor som finns här. En eller två mindre sidofåror avsnörde holmen.

Sträcka 3 i biotopkarteringen med kommentaren: Fårans inlopp stängt med rensmassor, vatten silas igenom så ej torrlagt men lågt flöde och till stor del stillastående vatten Storskiftet över Grafvol 1826 visar Postholmen och Bubergsforsen uppströms.

Förslag åtgärder: Efter kontroll: möjligen kan sidofåran öppnas upp mer.

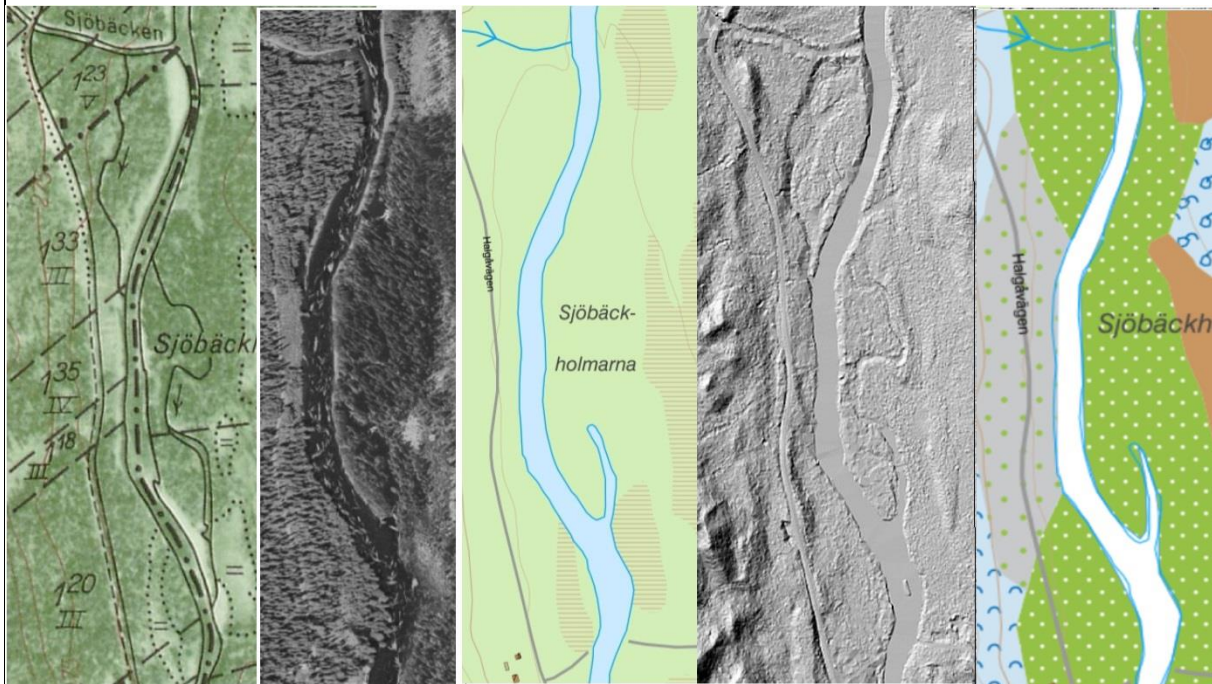
8. Nedströms Sjöbäcken mynning

Strax nedströms där Sjöbäcken mynnar fanns tidigare två holmar som idag är avsnörda.

Sidofåra från Sjöbäcken
För att återställa Sjöbäckens mynningsområde bör sidofåran öppnas.
