Halgåns biflöden: Sjöbäckens avrinningsområde med Stöllsjön och Kårebolsjön

Utredning Sjöbäcken AVR med Stölsjön och Kårebolsjön

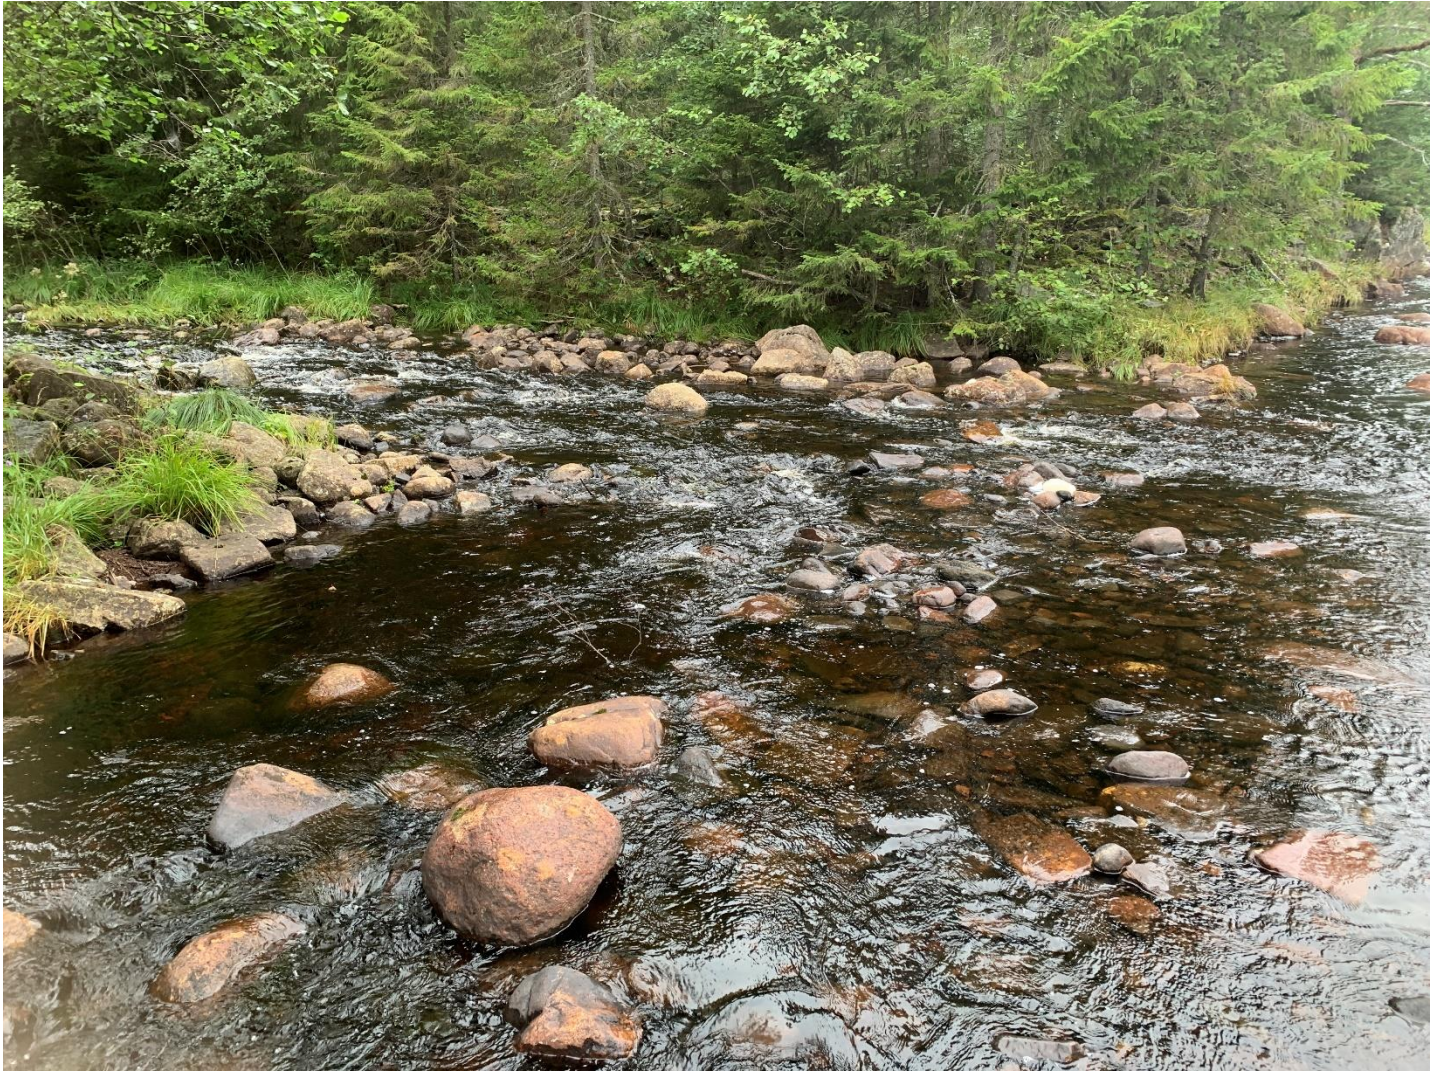
Mynningen i Halgån

Uppströms är en bro som byggdes om till en hängbro. Det lilla deltat norr om är utloppsbäcken från Elindebols kvarn. Vårt förslag är att man gör en försiktig öppning i stenvallen för att återskapa sidofåran. Se foto nedan taget på den igenproppade fåran.

Detta beskrivs även i Del 2, Halgåns huvudfåra från Brattfallets överfallsdamm till Sjöbäckens mynning och åtgärderna görs lämpligen i samband med biotopvård i Halgåns huvudfåra, hänvisar till det dokumentet. Åtgärd XX

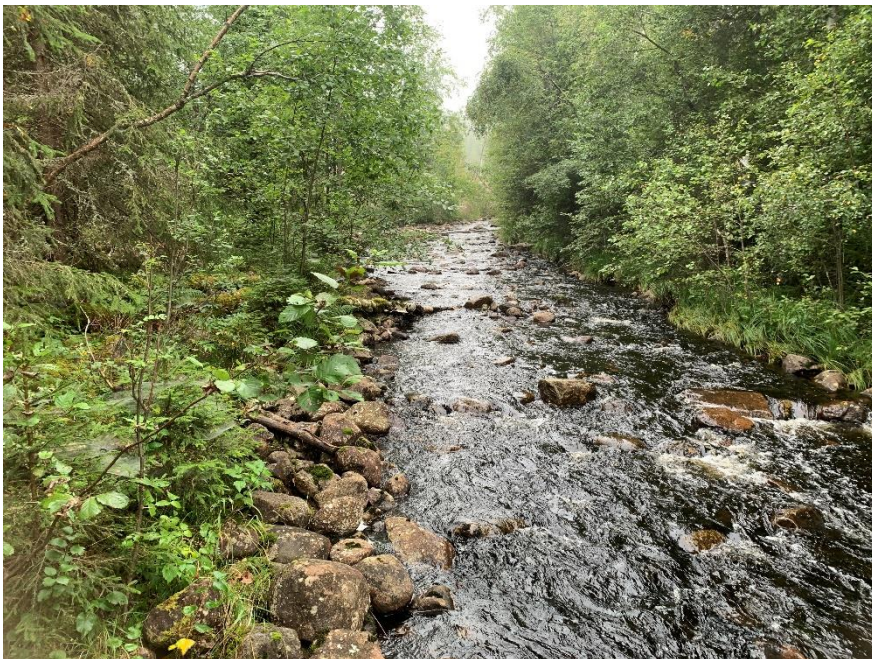
En bit uppströms. Våldiga rensvallar stängde av tidigare sidofårur ut i Halgån.

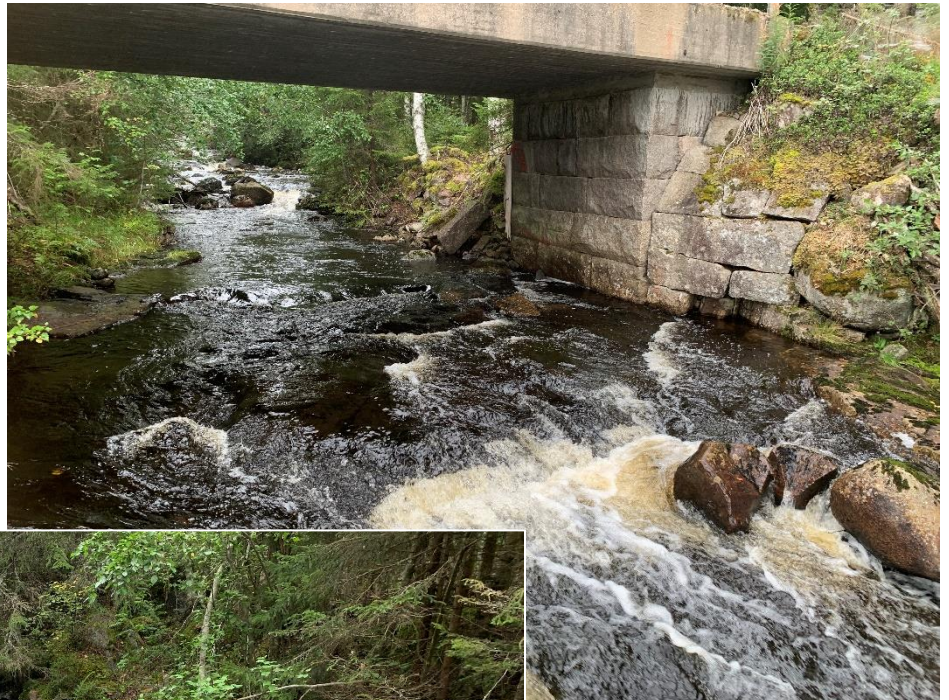
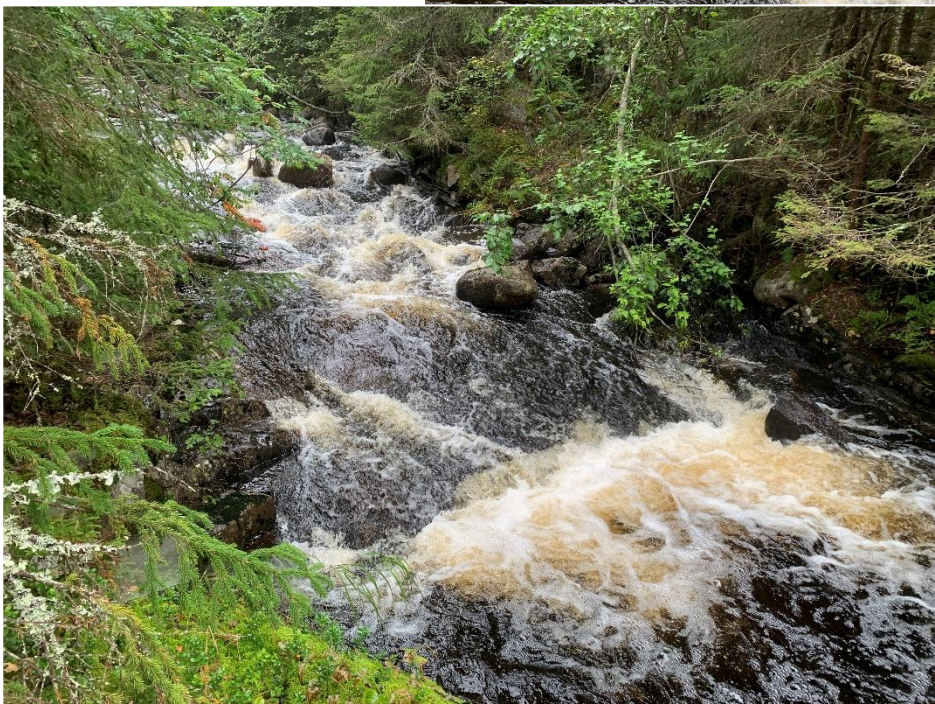
Foto nedan: Forsen bedöms inte som vandringshinder. Här har elfisken skett.

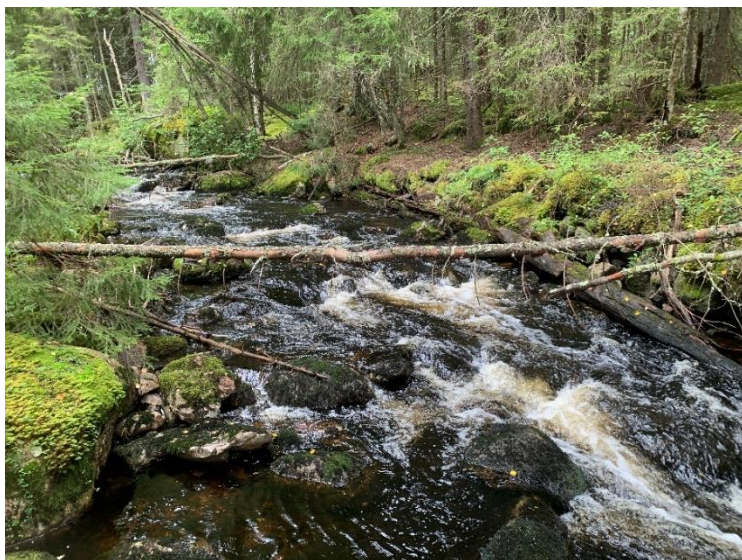
Sträcka 6 död ved och kulturlämningar på stranden intakta. Timmerbeklädnad under vägtrumman är ett vandringhinder.

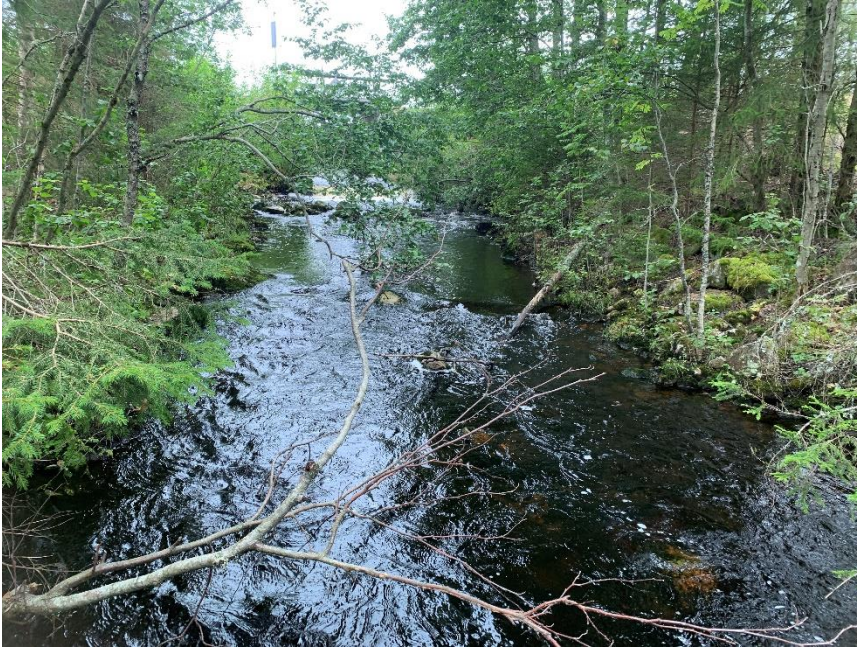
Sträcka 10, grävd kanal upp till Kårebaldammen, där en av luckorna ska ha en liten kil som förhindrar noll-tappning. Vid fototillfället överfall och en ytterst liten öppning på den mitten luckan.

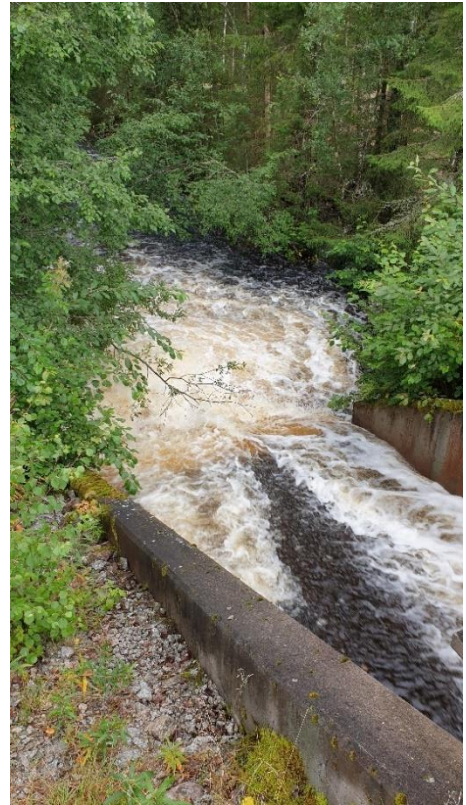
Dammen är i tämligen gott skick.
Betongränna nedanför dammen mynnar i en grävd ränna ner till Sjöbäckens ursprungliga läge. Sjöbäcken faller ner till Halgån

Fiskväg kan antagligen ganska lätt ordnas genom ett omlöp väster om dammen, om kraftägaren väljer att ha kvar dammen. Om den ska rivas ut, så måste en bra ny utloppsfåra tillskapas. Detta bör formas så att vandringshindret vid vägen strax nedströms dammen byggs bort.

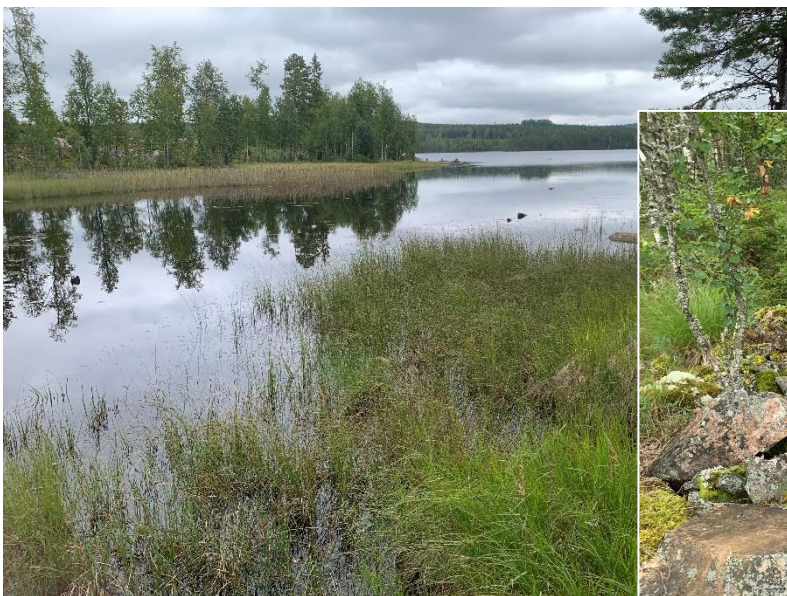
Upprensat materiel ur utloppet vilket medför att Kårebolsjöns yta påverkar sträcka 1.

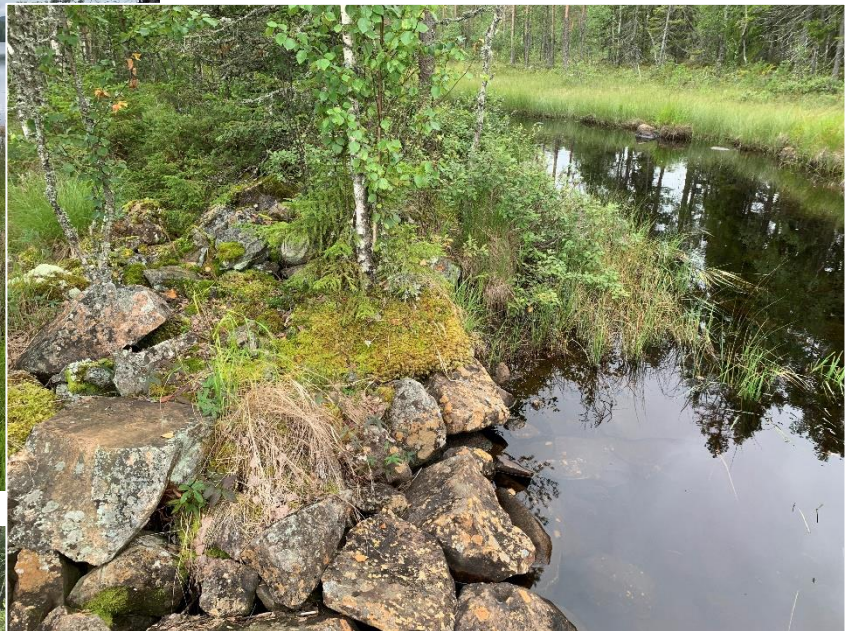
Upprensade kanter.
