# Huvudfåran del 5: Övre delen av Halgån från Åskaken, Bredsjön och Skälbäcken

## Utredning Övre Halgån Bredsjön och Åskaken i Halgåns avrinningsområde

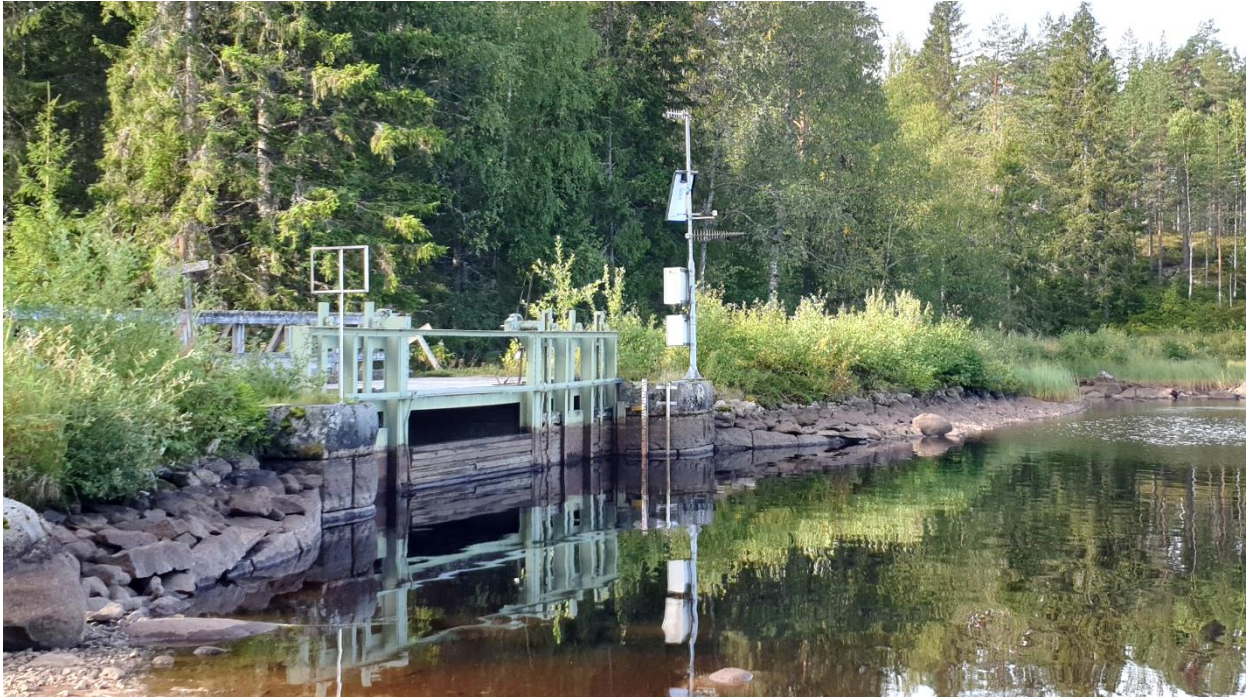
*Åskakendammen idag*

Luckor som fanns vid flottledsutslaget är ersatta av sättrar vars översta nivå ligger strax under DG, dämningens gräns. Låg nivå aug 2023, då dämningens nivå var 73 cm under DG, båda luckorna lite öppnade.

Stenkistor och timmerbottenklädning väl synliga.

Väster om dammen finns möjlighet till fiskväg i den gamla fåran, se Laga skifteskartan Månäs 1844 nedan.

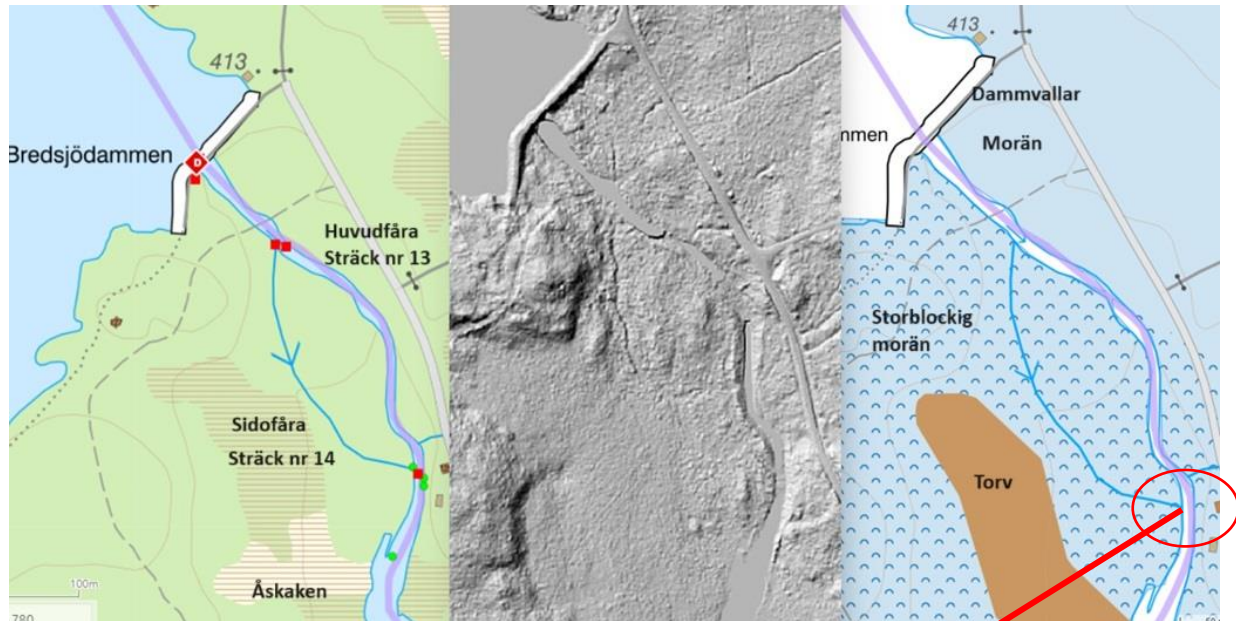
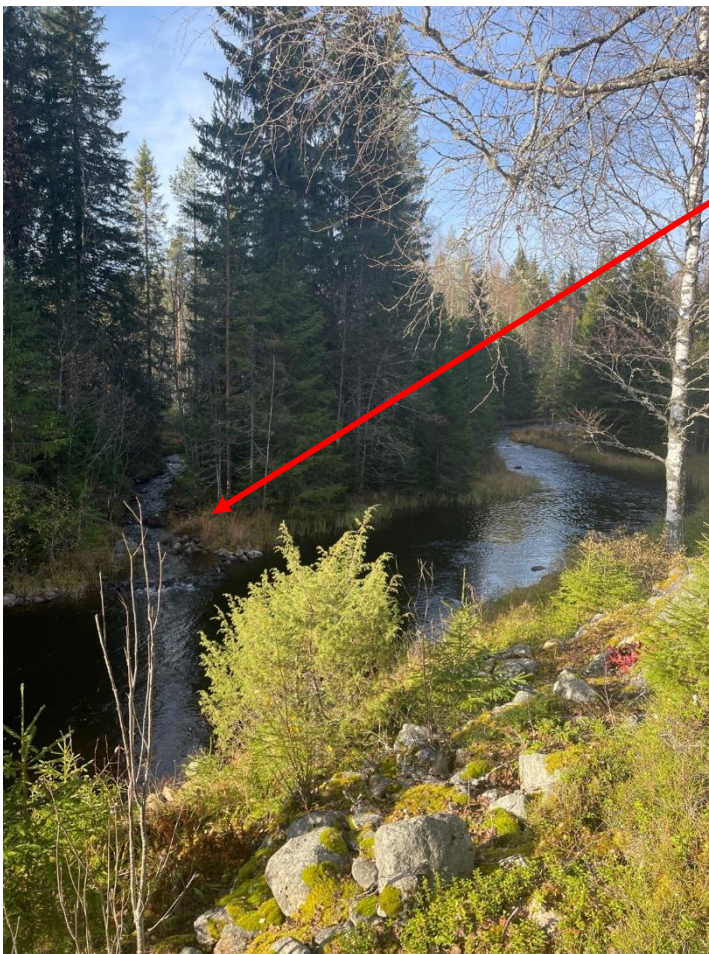
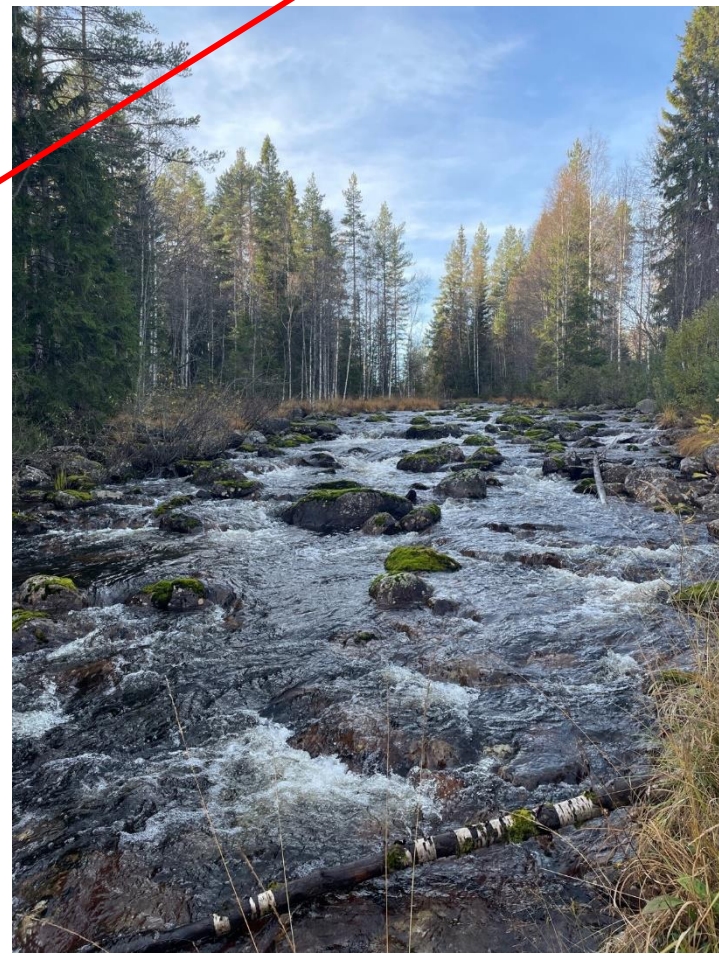
Det här är en c:a 400 m indämd sträcka uppströms Åskaken som slutat vid Bredsjödammen. Den biotopinventerades 2021 av Sportfiskarna. Den betraktas som kraftigt rensad, blockrikt och strömmande. Sidofåran, röd ring och foto bör öppnas.

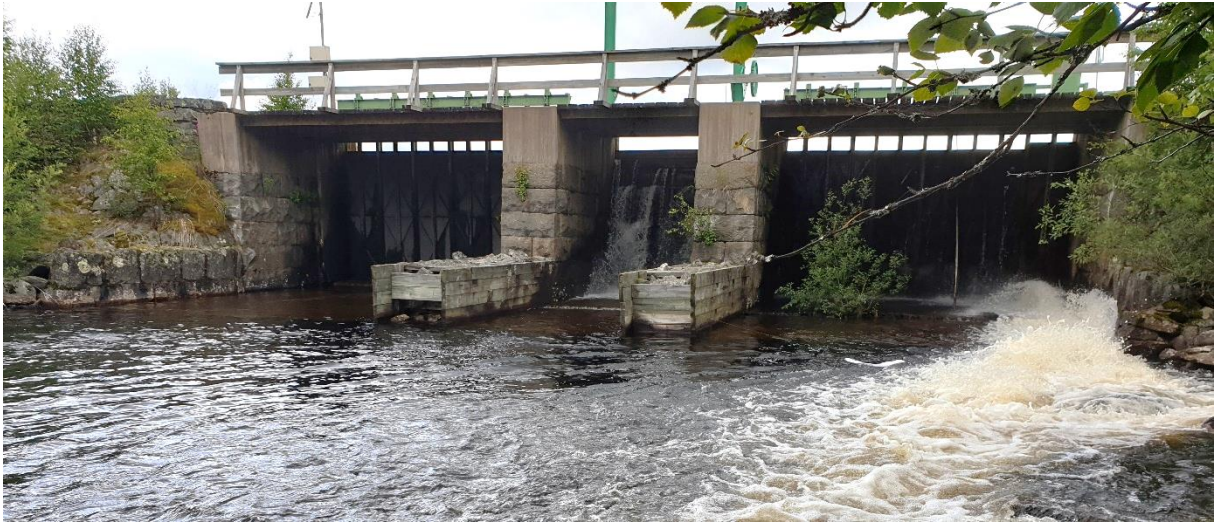
Foto 27 juli 2020 , sjön nära maxnivå, en lucka var lite öppen och mittutskovet läcker lite.

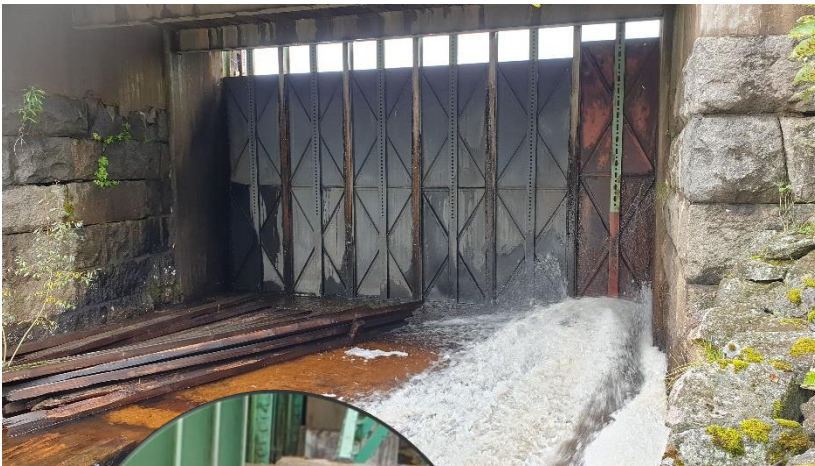
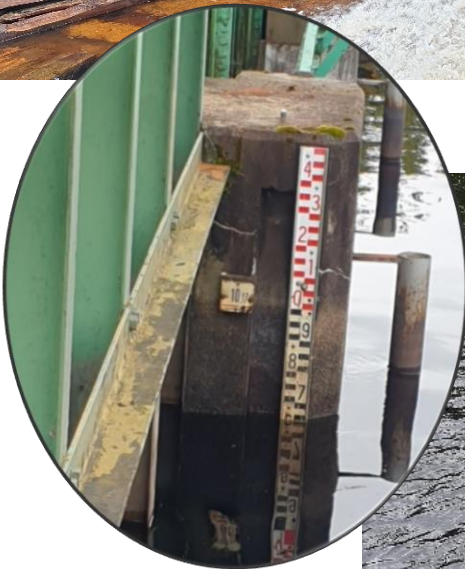
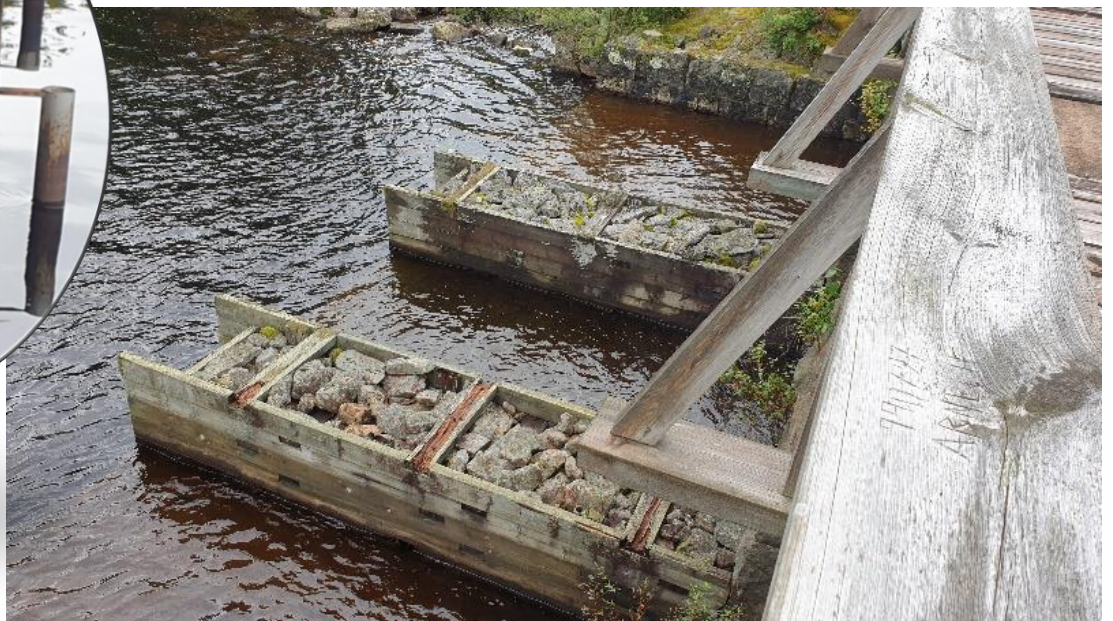
Foton 24 aug 2023 då sjöns nivå låg några dm under dämningens gränsen 10,17. En lucka lite öppen, precis som sommaren 2020.

Foto t.v. på östra (vänstra) delen av dammen

Foto på pegeln aug 2023 – 32 cm under DG.

Foto nedan på flottningsutskovet - Stenkistorna är i fint skick.

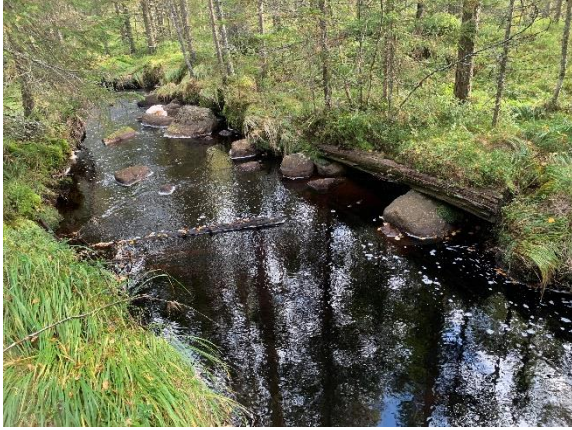
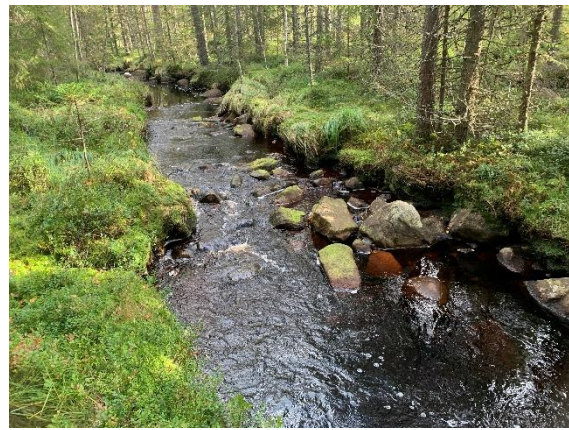
Sträcka 2- kulturminne – bro? Ved saknas

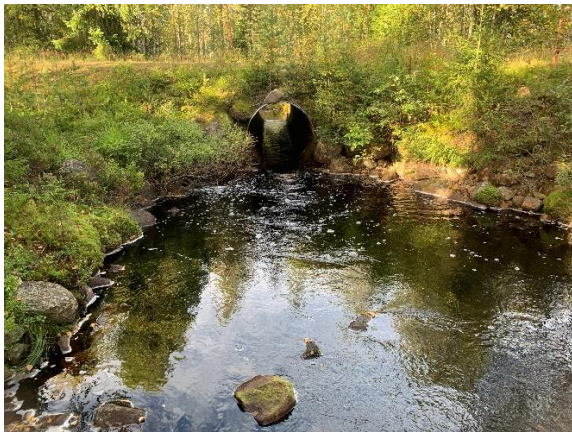
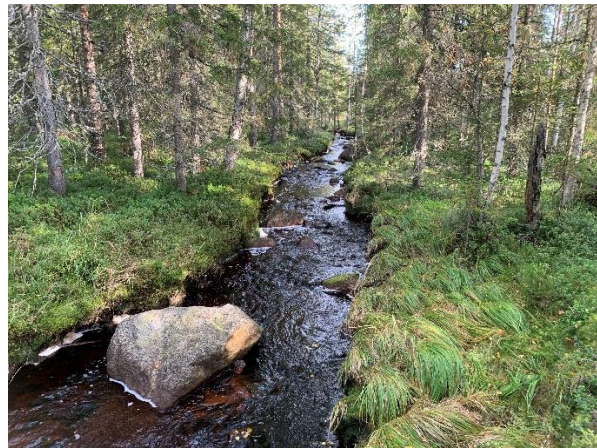
Sträcka 3 trummans lutning utgör hinder. Kraftigt rensat nedströms. övrigt, försiktigt rensad

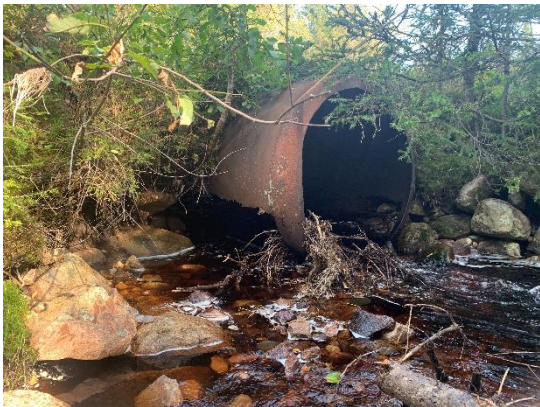
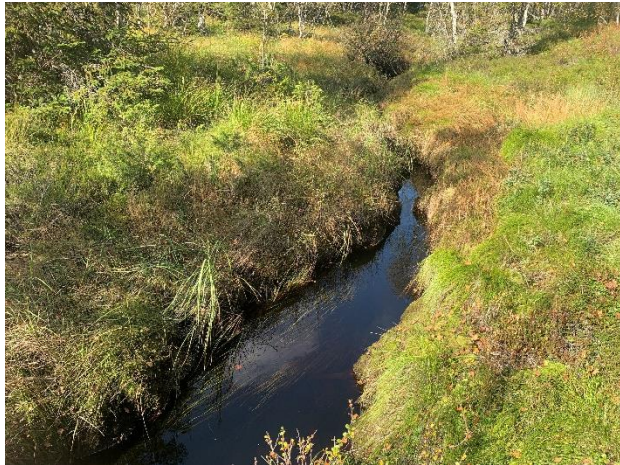
Sträcka 12 Trumma – erosion har skett bredvid trumman och vägen är på väg att rasera. Sista sträckan 15– vattnet rinner genom torvmark

Det finns flottningsrensade sträckor i nedre delen av bäcken. En ev två trummor kan utgöra vandringshinder. Den övre vägtrumman är i akut behov av åtgärder, så här borde man kunna lägga en halvtrumma.

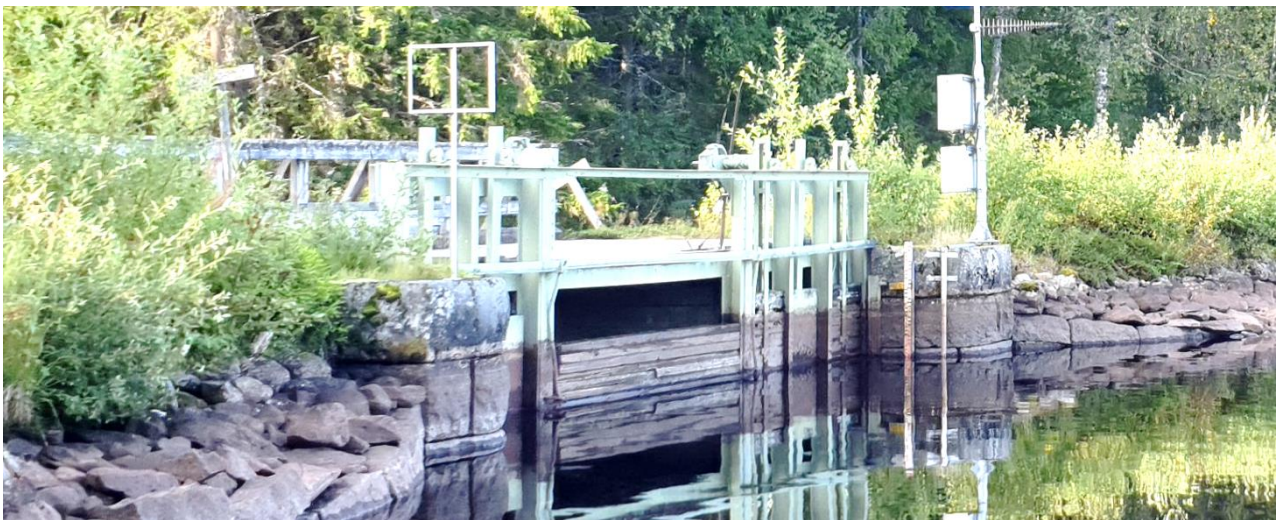
Åskakendammen i dag – de nio luckorna är utbytta med två flodutskov på vardera sida om flottningsutskovet som har sättrar som sitter strax under max regleringsnivå. Fixpunkt Ring i sten på vänster strand (Dalasidan) 22 m från utskovets mitt och 11 m nedströms dammvallens mittlinje. VD 1946-
