Lokal åtgärdsplan för Kölan

Klarälvens vattenråd har med hjälp av LOVA-stöd från staten åren 2023–2024 samlat kunskap om Kölan, Halgåns största biflöde. Den här rapporten är en kort sammanställning av arbetet, som mer detaljerat beskrivs i två delrapporter – en för nedre delen och en för den övre delen av Kölan, finns på www.klaralvensvattenrad.se

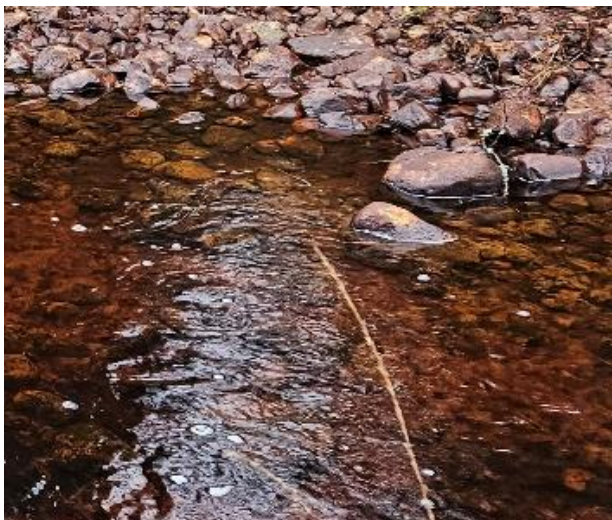
Foto Gräsbäcken höst 2023 – klart vatten

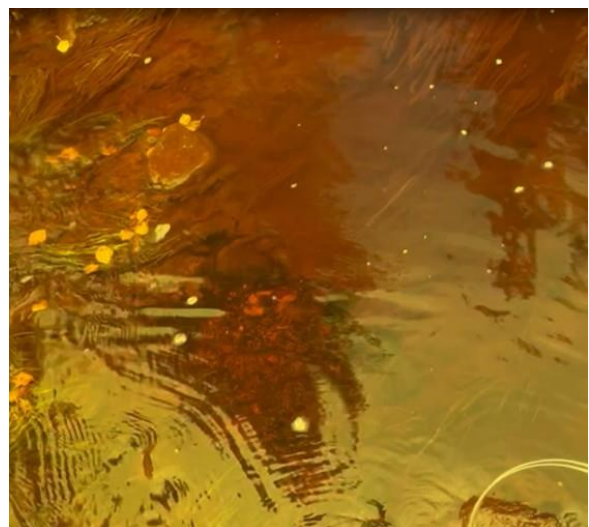
Hösten 2024 var vattenkvaliteten så dålig i Kölsjöbäckens mynning i Gräsbäcken att inget elfiske kunde ske. Vattent var mycket grumligt av humus, vilket sannolikt kunde hänföras till nyligen utförd avverkning uppströms. Skogsbruk med otillräcklig hänsyn, med körskador och överfarter av skogsmaskiner kan orsaka stor skada. Den höga halten av humus uppmättes även någon månad senare i Kölans mynningområde och pH sjönk till strax under 6. Foto Kölsjöbäcken samma lokaloch tid två år.

Foto Gräsbäcken höst 2024 grumligt vatten

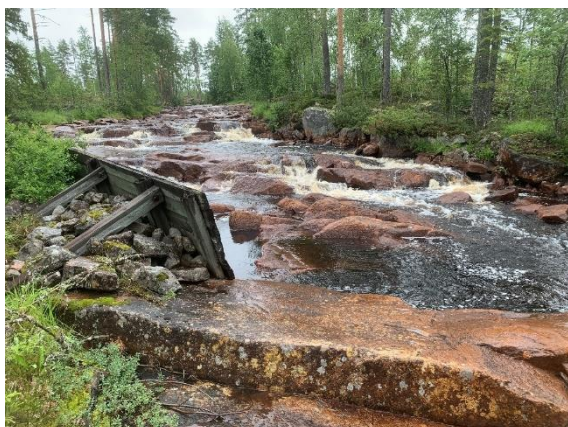
Stryskärm strax uppströms mynningen

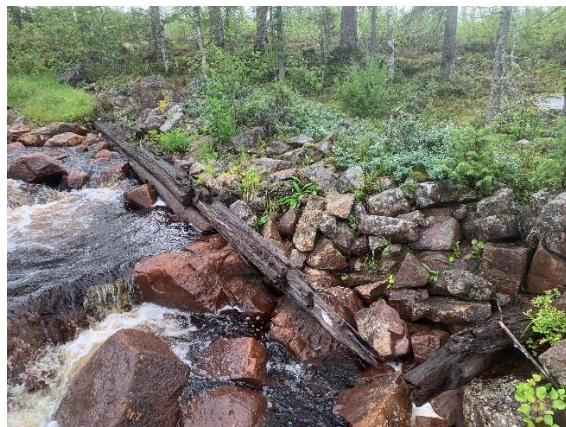
Dubbelkista stänger bifåra mynningsområde

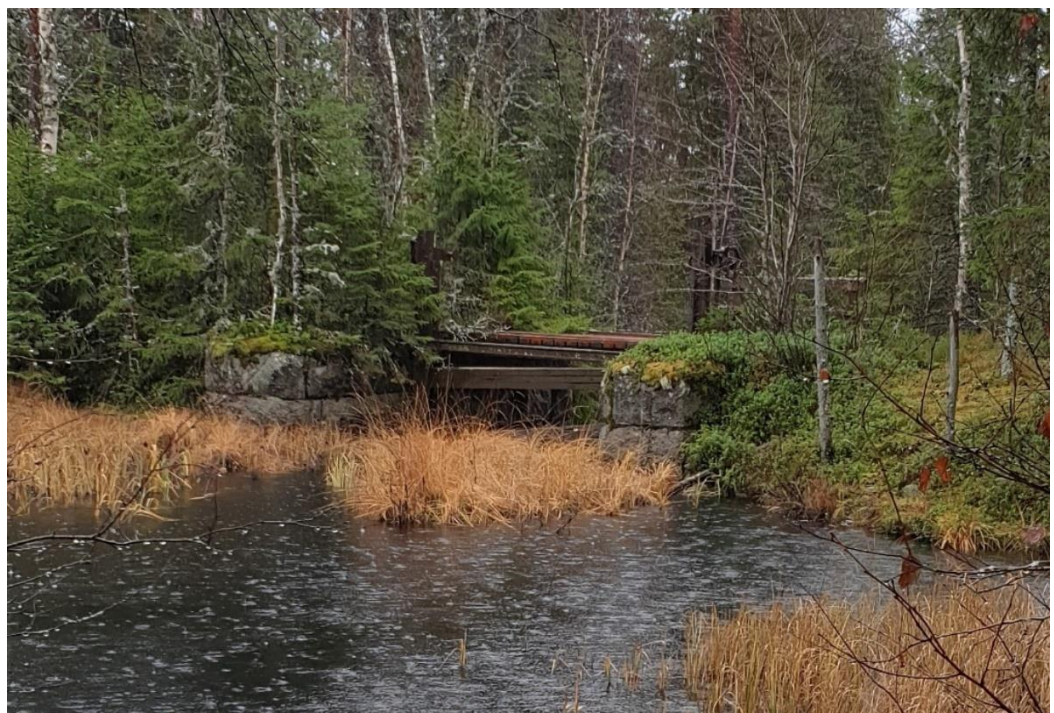
(Köln) finns en fint bevarad flottarestuga vilket gör att området här inkl. dammen är i sin helhet är värt att bevara. Nuvarande damm byggdes nedströms en tidigare dammanläggning i början av 1900-talet. Bästa sättet att skapa vandringsväg är sannolikt med ett omlöp, vilket vi inte bedömer är prioriterat i nuläget.

Kölsjö-dammen med bro t.h.

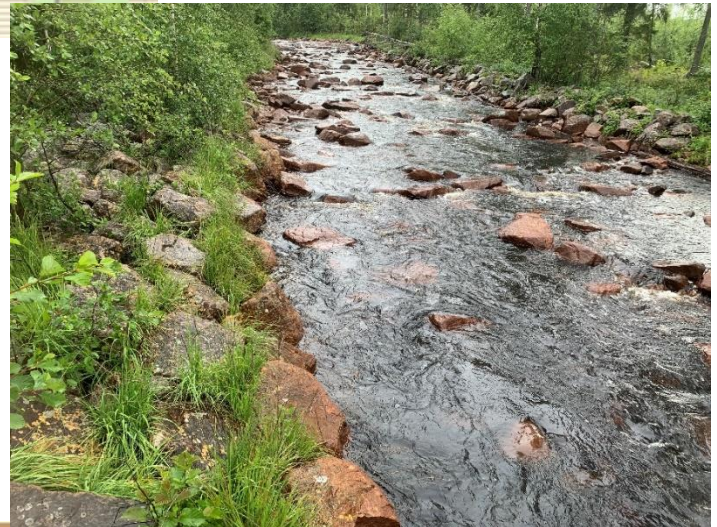
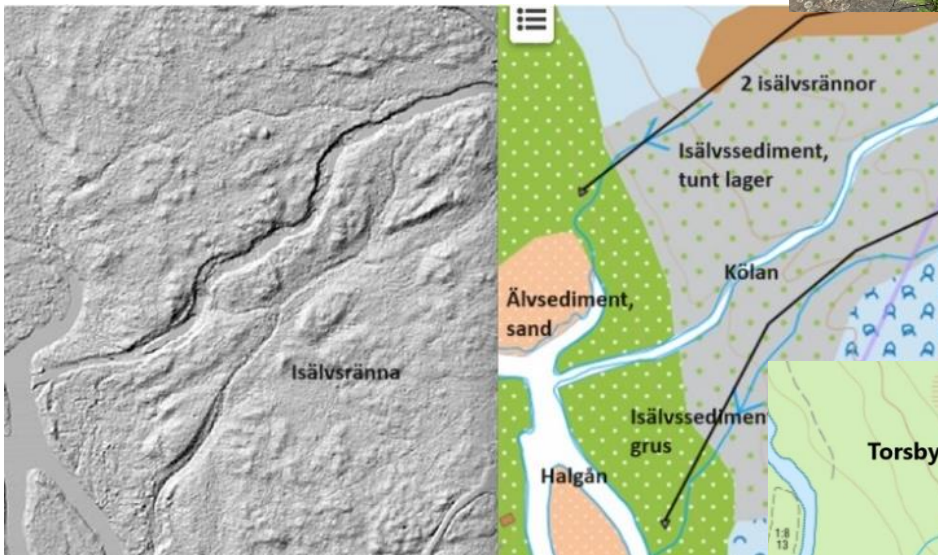
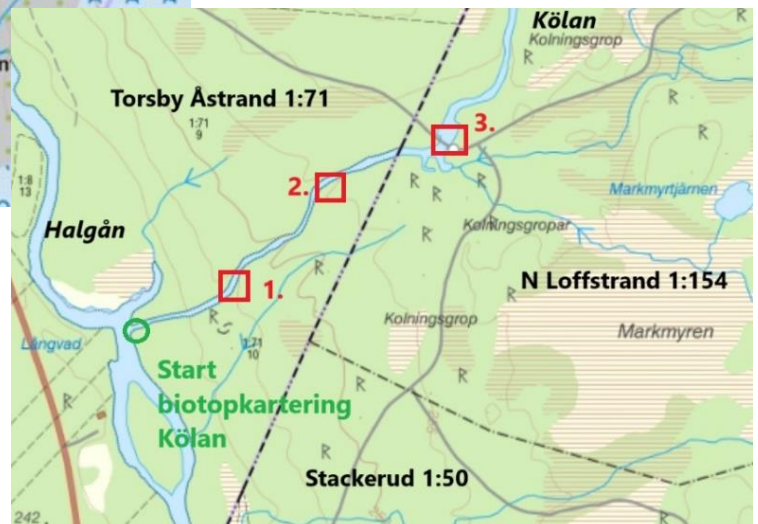
Här fanns tidigare ett delta i isälvsgrus. Flera sidofåror är avstängda. Rensmaterial och stora block finns på stränder. Fallsträckan är påverkad av sprängning.

Foto strax uppströms mynningen, sträcka 1 visar rensmaterial längs stränderna.

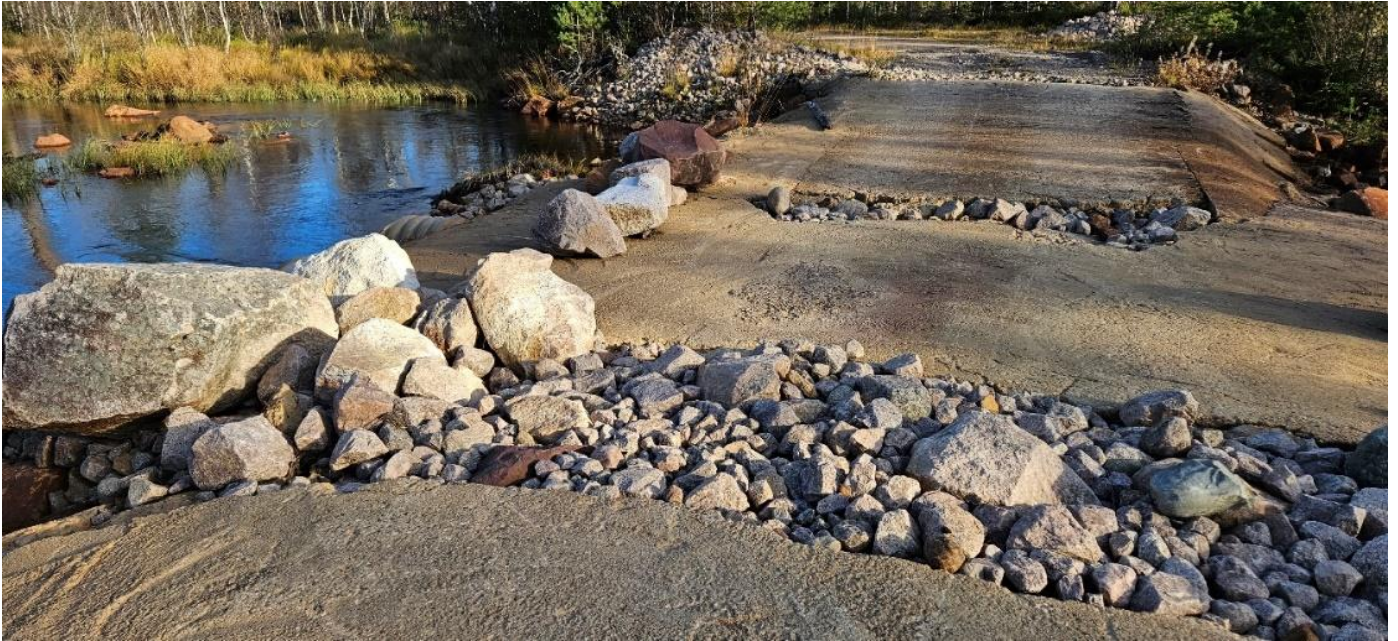
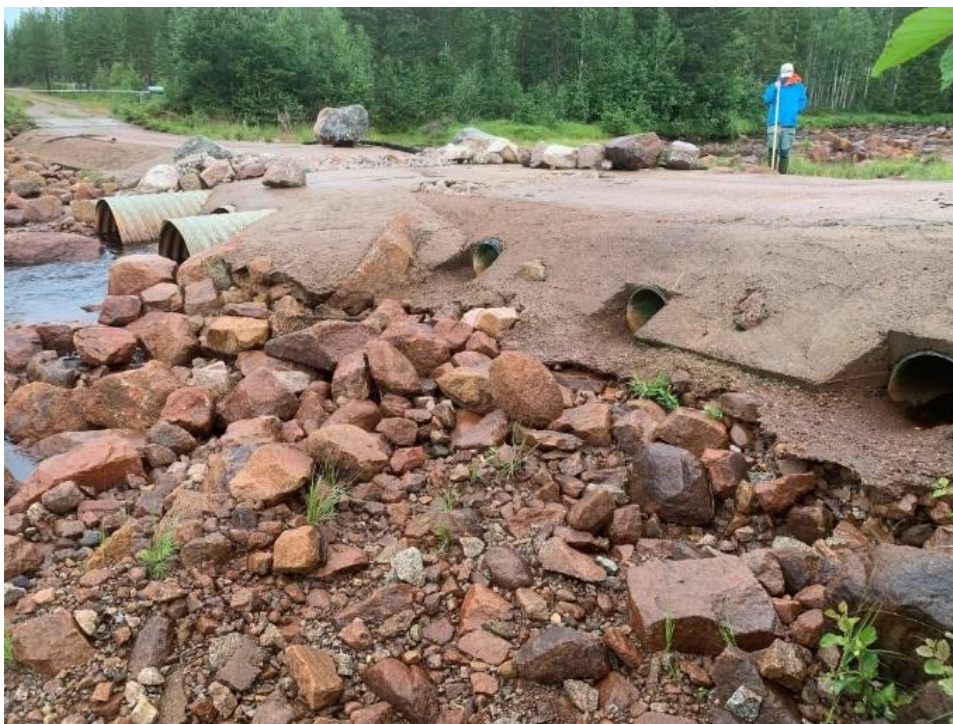
Betongöverfarten (Sture-Flåen)

Grus/stenbäddarna ligger väldigt högt över Kölans normalvattenyta och vattnet leds vanligen genom två trummor. Det är dock svårt för öring att passera i trummor där vattenflödet koncentreras vattenhastigheten ökar och en kraftig ström bildas. Vid höga flöden rinner vattnet sannolikt över betongen.

Då ingen öring har fångats uppströms vid upprepade elfisken se fiskvägen inte ut att fungera. Öringstammen har även minskat nedströms bron.

Överfarten har utretts juridiskt. Vårt förslag som kan övervägas kan vara att ersätta mitten av betongbron med en halvtrumma som kan tillgodose både trafik och fisk.

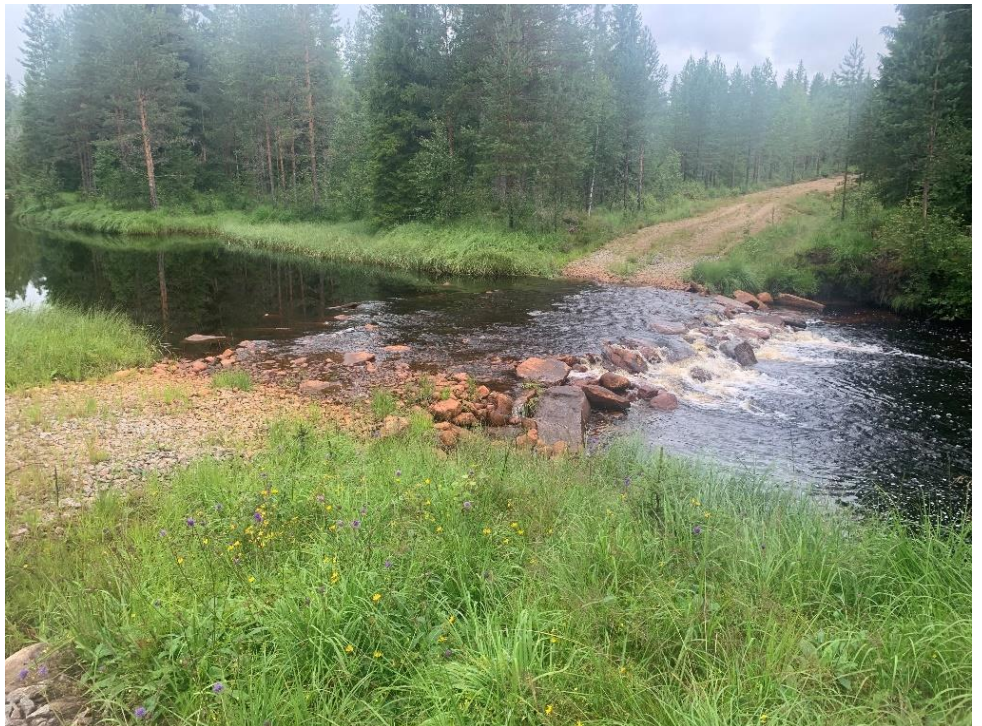
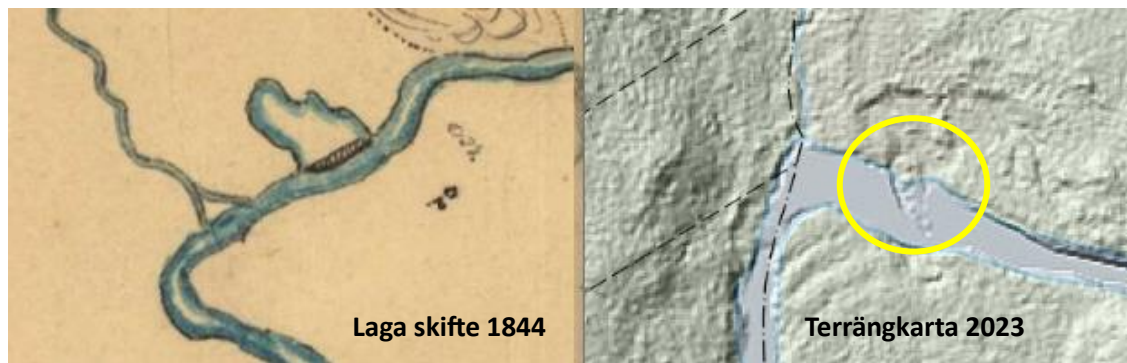
Sträcka 8 och 9, Vägöverfarten strax nedströms Rösbacken utlopp

Sträcka 8 är lugnflytande i sand-sediment och är sannolikt fördjupad, möjligen pga några sönderhuggna berghällar. Tidigare fanns här tre forssträckor. Sträcka 9 är idag lugnflytande med tre mindre nackar och en hölja. Nackarna är rensade.

Vägöverfarten är uppbyggd av krossten, vilket försvårar för fisken särskilt vid låga flöden. Den fungerar idag som en liten damm som dämmer uppströms kring en halvmeter

Kartan från Åstrand laga skifte 1844 på slutet av sträcka 9 visar området där Rösbacken mynnar som älven rann innan indämningen – obs Lagaskifteskartan ej vriden mot norr.

Åtgärder: Bäst är att bygga en halvtrumma för överfarten och schakta bort krosstenen. Då sänks vattennivån uppströms till naturliga nivåer.

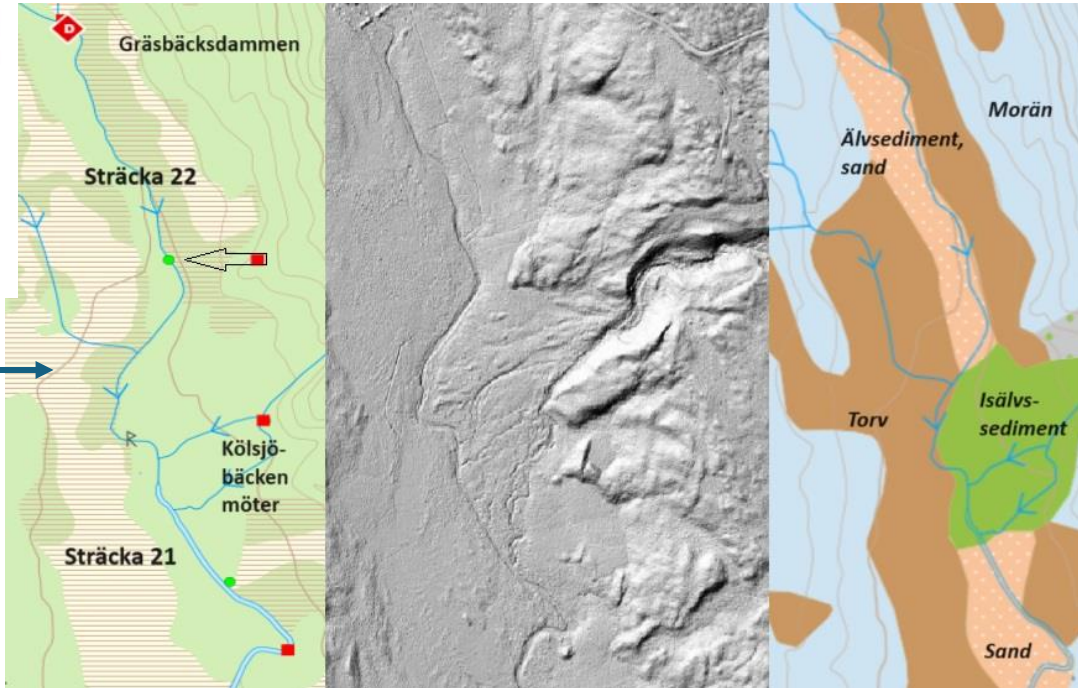
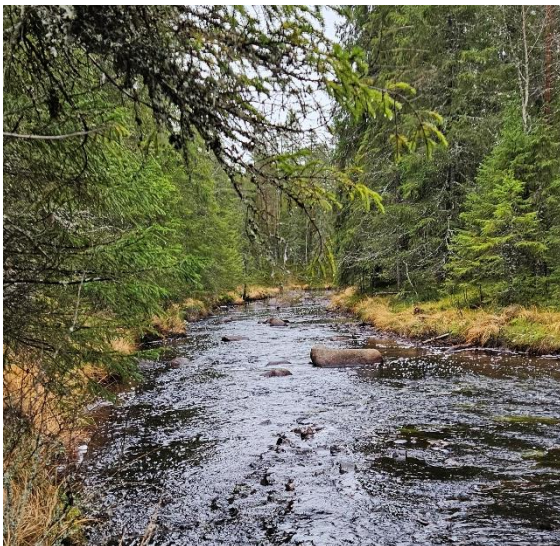
Gräsbäcken fotad från Kölbäckens mynning mot 90-graders kröken, en ledarm syns i kröken samt rester efter rensning som kan återföras.

I Kölsjöbäckens mynningsområde, där isälvmaterialet blir allt finare, delade sig Kölsjöbäcken i flera fåror. Idag är bara en vattenförande, de andra är blockerade. Fotot är taget där pricken på kartan nedan visar Här togs vatten till

Åtgärd: Öppna stängda sidofårar i Kölsjöbäckens utloppsområde. Återför rensmaterial från Gräsbäckens stränder. Tillför ved.

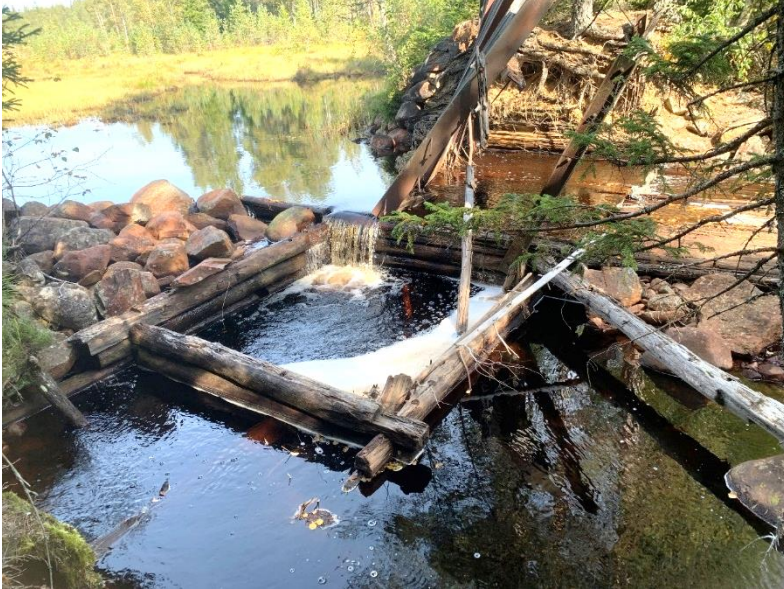
Gräsbäcksdammen

Foton visar dammen vid lågvatten i aug 23 och högre vattenföring okt -22. Obs sideoerosionen väster om dammen.

Åtgärd: Rensa upp genom den förfallna flottledsdammen som en biotopåtgärd. I samband städningen med det bör man kunna återskapa bra miljöer uppströms 200 m som är rensat.

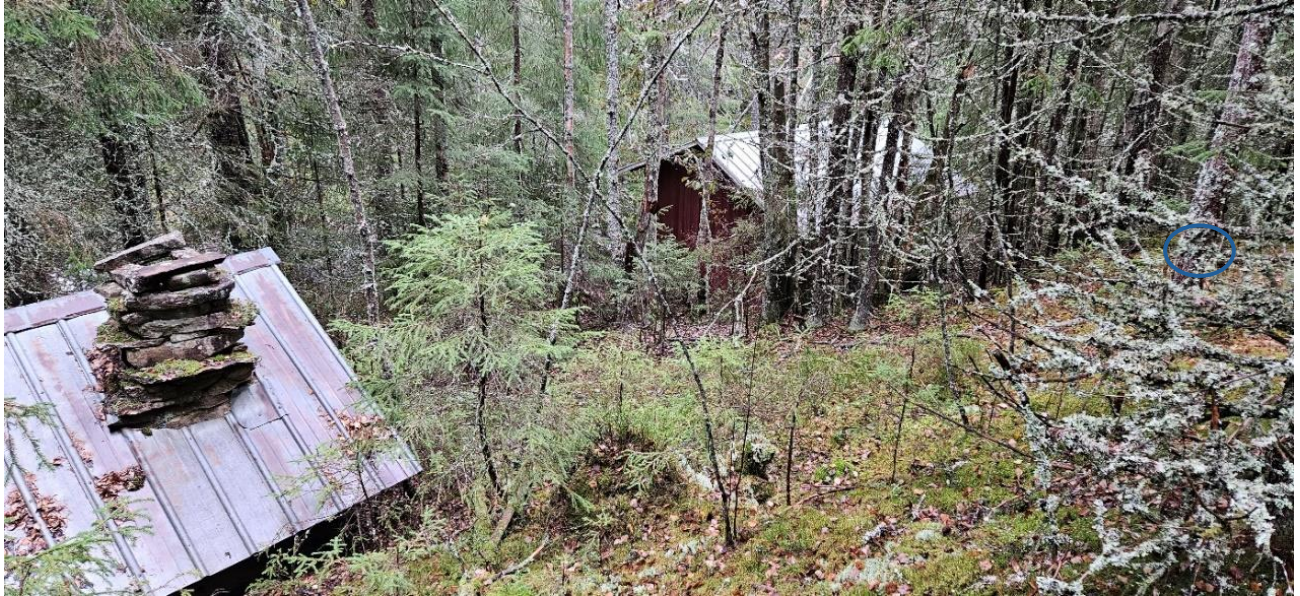
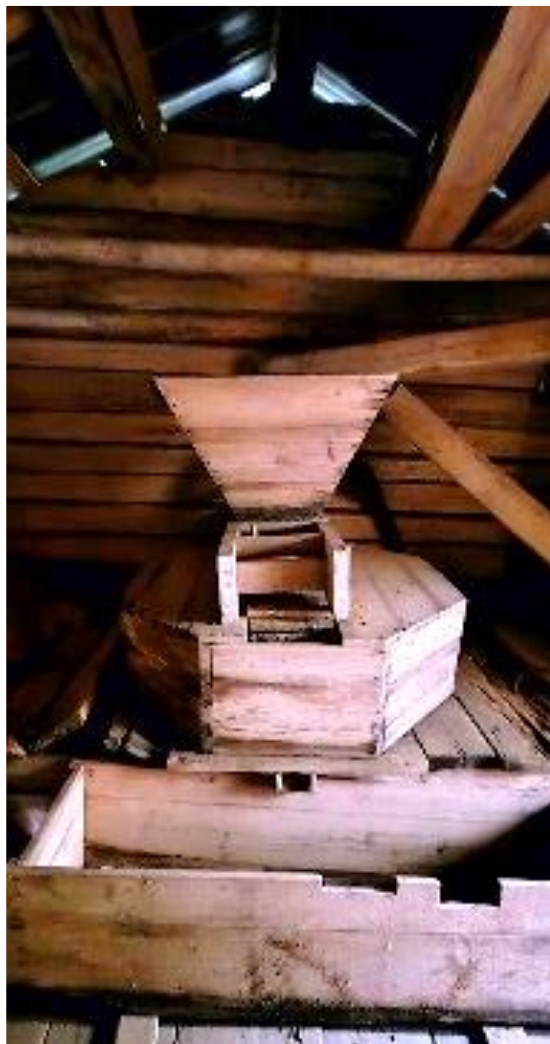
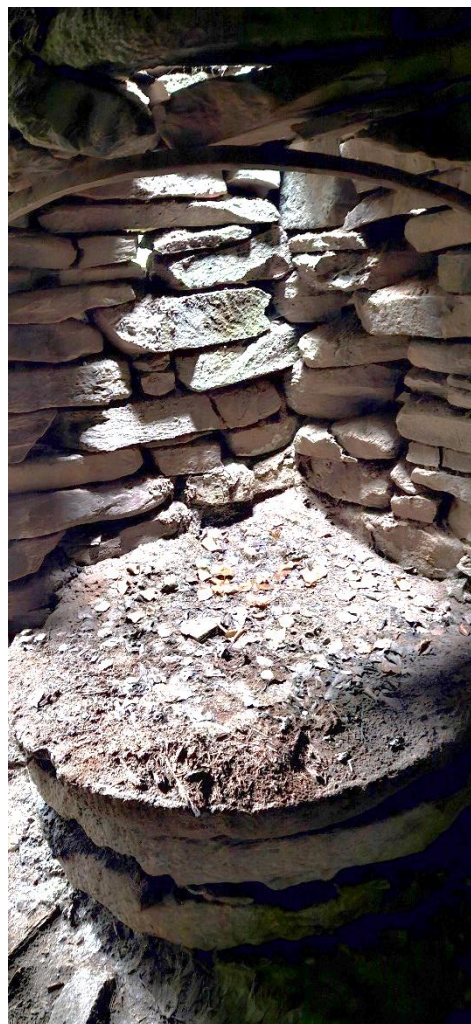
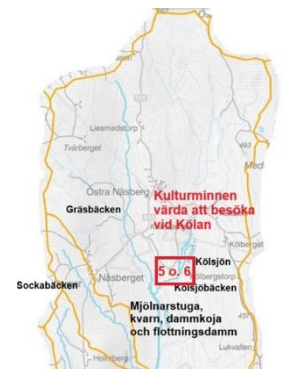
5. Skvaltkvarn och mjölnastugan Kölsjöbacken

Mjölnastugan har en vacker spis med en kvarnsten som håll! Regn och snö som kommer ner från skorstenen. Kvarnen är väldigt välbevarad inredning. Här behövs snabba insatser för att rädda dessa unika byggnader. Fastighet TORSBY NÄSBERGET 1:40, privatägd.

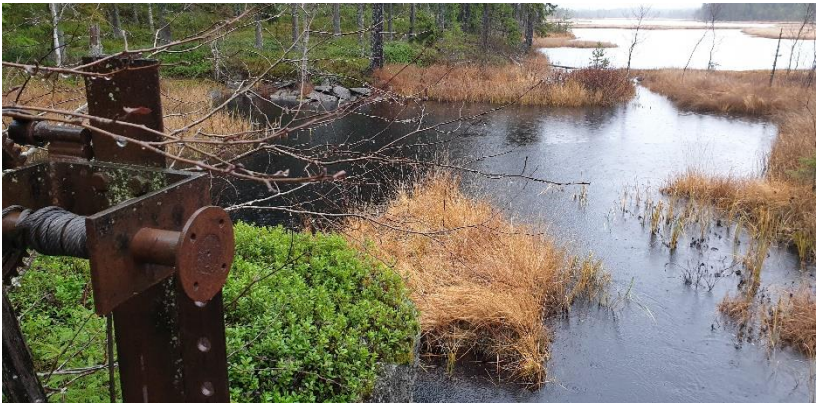
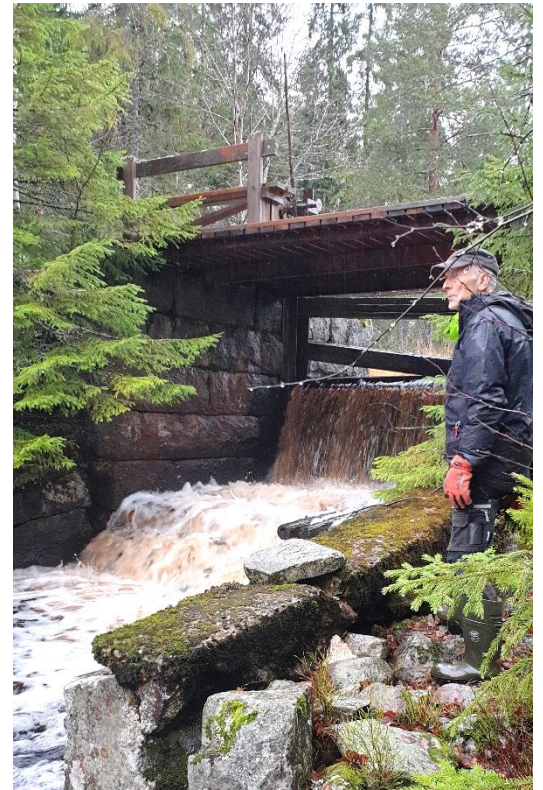
6. Flottningsdamm och flottarkoja vid Kölsjön (Köln)

Dammen har en nybyggd bro men går inte längre att reglera då konstruktionen för sättrar är trasig.

Inredningen i Kölns dammkoja (flottarkojan)-är väl bevarad. Taket däremot har fått en skada av fallande träd och möjligen håller på att rasa in.
