Förslag på biotopvård i Halgåns huvudfåra från Sjöbäckens mynning upp till Bredsjödammen

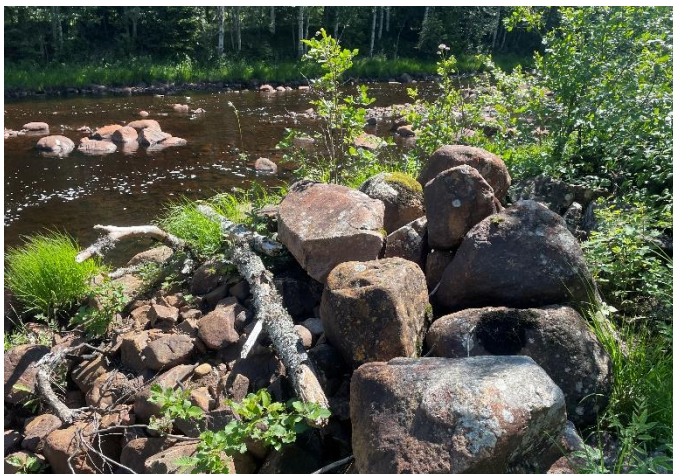
1. Stölleholmarna

Själva holmen är ca 500m lång och fåran som löpt på västsidan är idag avstängd förutom de nedersta 150m där det ser ut att öppnats vid tidigare biotopvård. Den öppnade sträckan är förhållandevis fin, men det finns stor ytterligare potential för området. Dels finns fler ursprungliga fåror som löper tvärs över holmen, som från början varit flera småholmar.

Rensvall i förgrunden och en förhållandevis steril huvudfåra i bakgrunden

Vi föreslår att den kraftiga rensvallen på uppströmssidan öppnas för att släppa in vatten längs hela den avstängda sträckan, samt att så många av tvärfåror som kulturmiljön kan tillåta öppnas för att återskapa det kvillområde som tidigare fanns här. Majoriteten av rensmaterialet är löst arrangerat uppe på dubbelkistorna, som alltså inte längre syns. Genom att ta delar av detta lösa material tror vi att kulturminnena kan förtydligas samtidigt som naturmiljön gynnas. Materialet som plockas från eventuella öppningar i vallen placeras i huvudfåran för att skapa strukturer och hjälpa till att styra vatten in på västsidan av holmen.

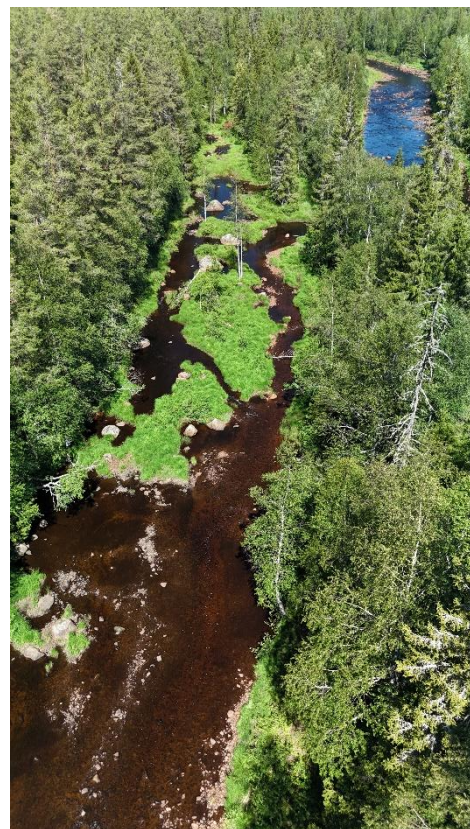
Översiktsbild över Stölleholmarna

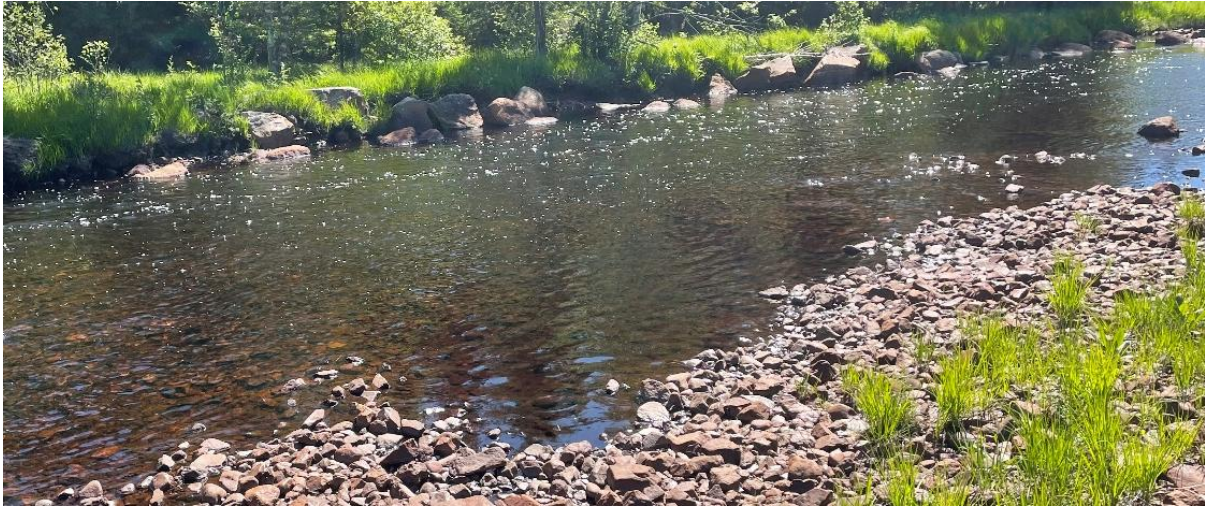
Ytterligare en exempelbild på huvudfåran, parallellt med Stölleholmarna. Mycket block tryckta mot högra stranden.

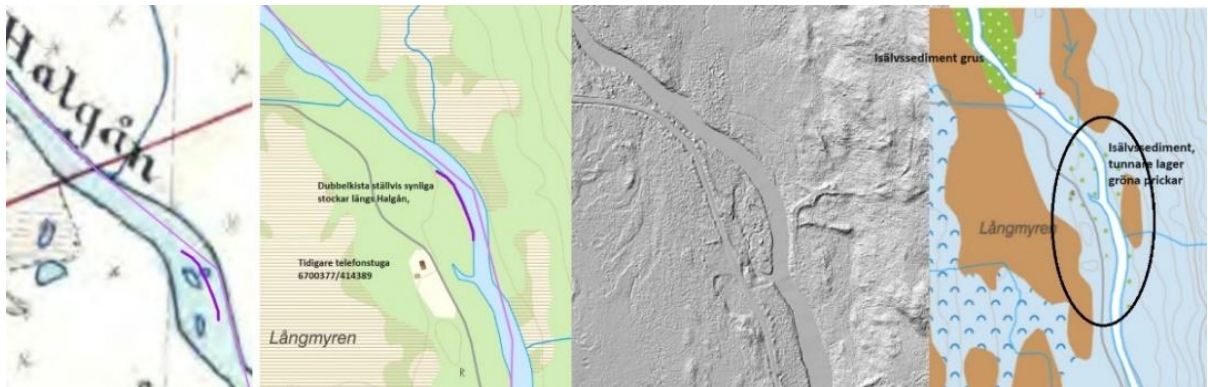
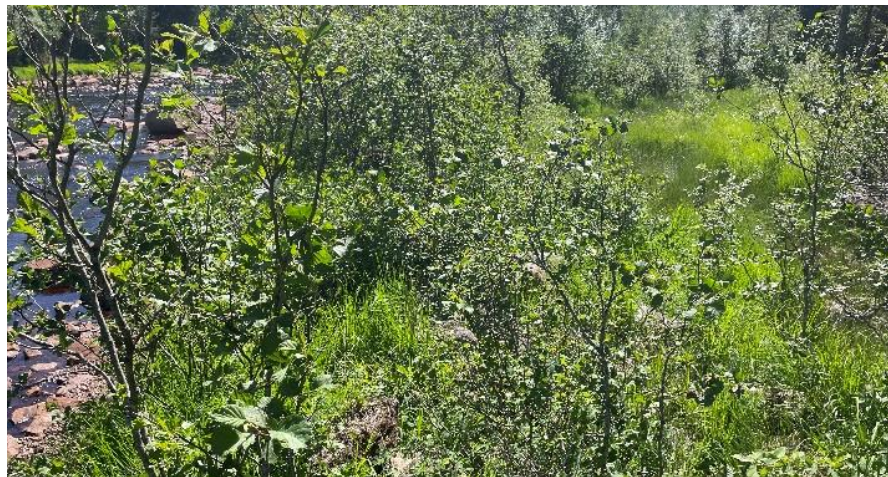
2. NO Långmyren

Idag avstängd sidofåra/småholmar, ca 150 lång fåra som endast håller vatten i högflöden. Lång vall/kista löper längs huvudfårans västra strand. Vallen är låg och kraftigt överväxt av gräs och sly. Genom att öppna och släppa in vatten i nordligaste änden kan stor naturnytta uppnås med en förhållandevis liten åverkan på

Kraftigt överväxt rensvall

kulturminnet. Rensmaterial som eventuellt plockas från vallen återförs till huvudfåran för att skapa struktur och hjälpa till att styra vatten in i sidofåran.

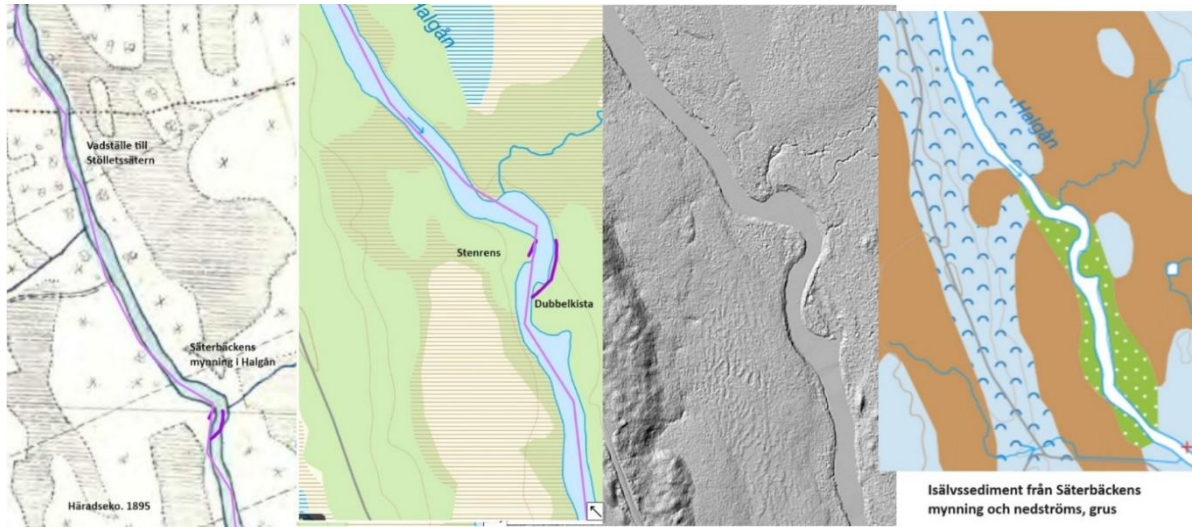
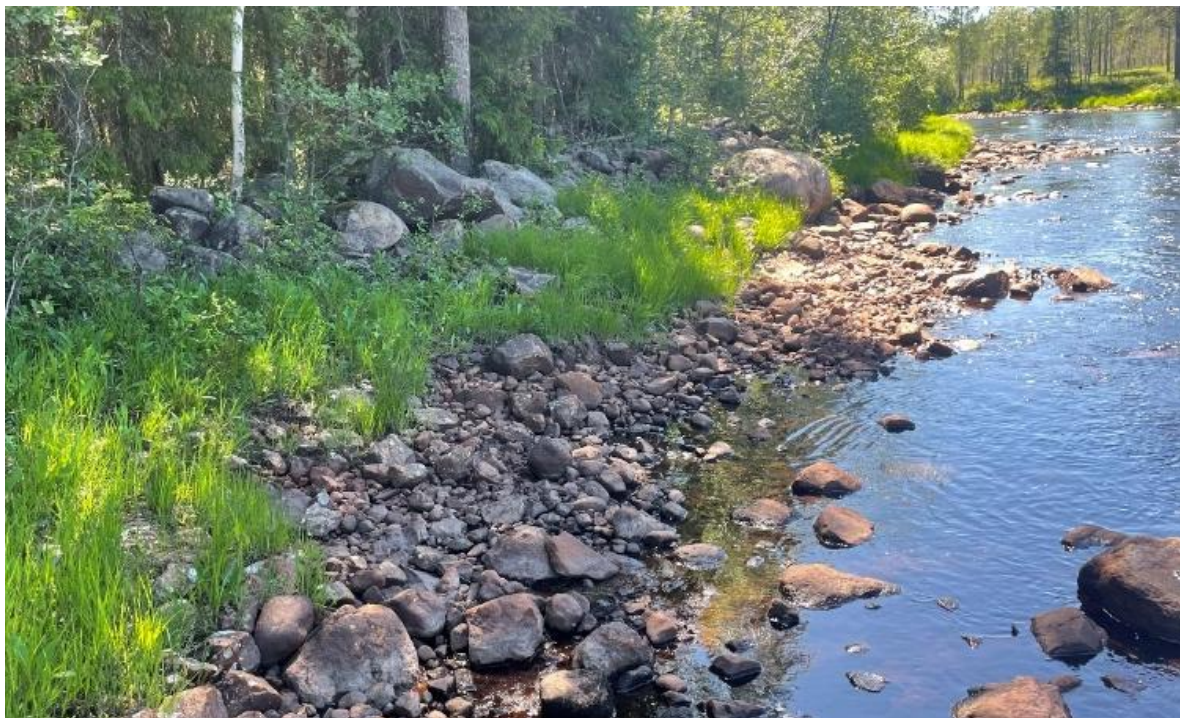
3. Säterbäckens mynning

Kort, knappa 100m lång idag avstängd sidofåra. Vid fältbesöket kunde inga synliga träkonstruktioner observeras, men troligen finns det sådana inuti den ca 70m långa vallen. Vår förhoppning är att en eller två mindre luckor skulle kunna öppnas för att släppa in vatten i den avstängda fåran.

Sidofåra, effektivt avstängd med rens i olika storlek

Översiktsbild av vallen som stänger sidofåran.

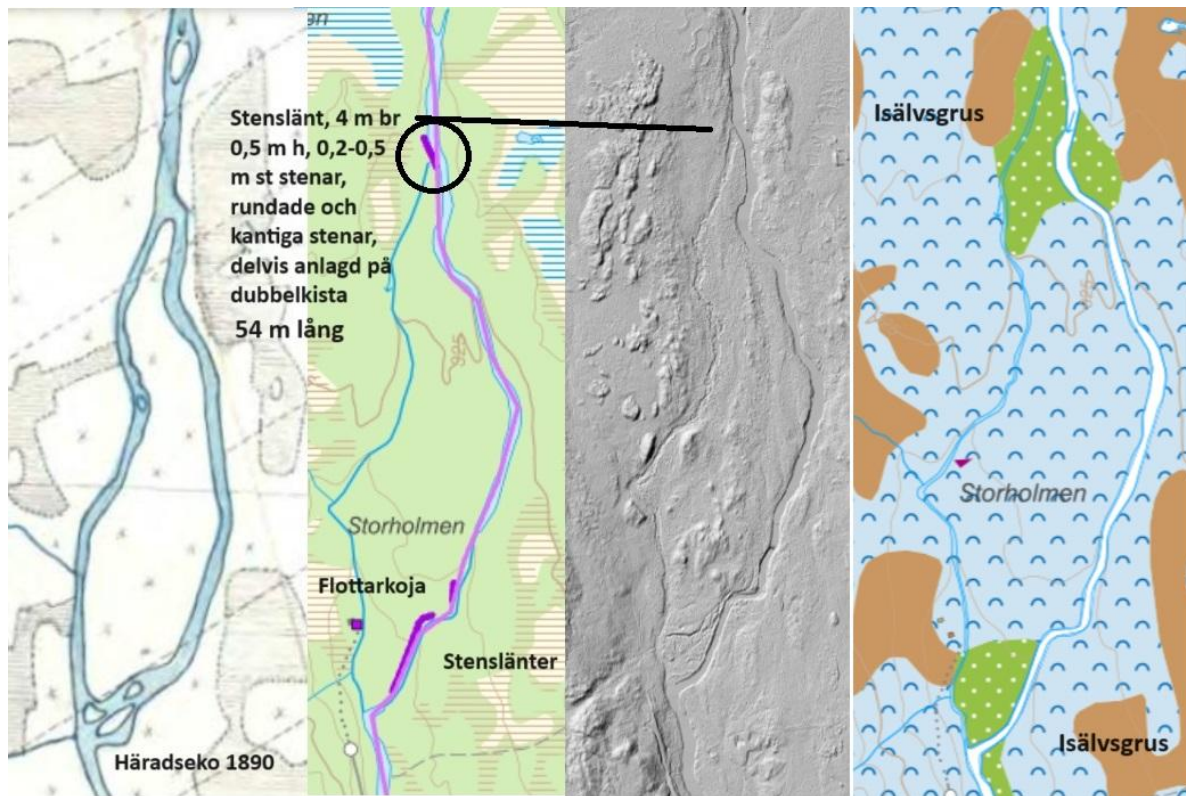
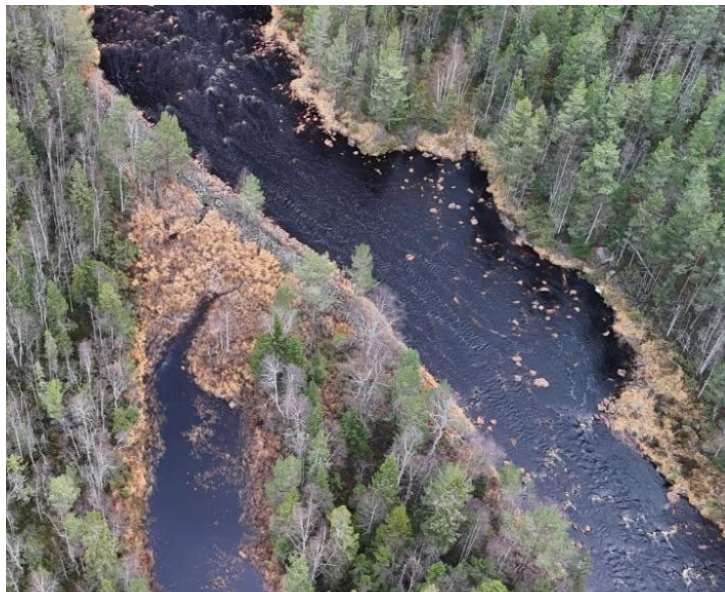
4. Storholmen

Översiktsbild av vallen som stänger sidofåran.

Lång (1,4 km) men smal (ca 4 m) sidofåra avstängd med en kraftig rensvallen. Inga synliga träkonstruktioner i rensvallen. Primära målet här är att få in ett flöde i sidofåran, sekundärt mål är att öka heterogeniteten i huvudfåran parallellt med rensvallen. Rensvallen kan återföras helt till huvudfåran eller öppnas genom att gräva öppna sektioner där vattnet styrs in med det återförda rensmaterialet. Ambitionsnivån bör bestämmas med kulturvärdena i åtanke.

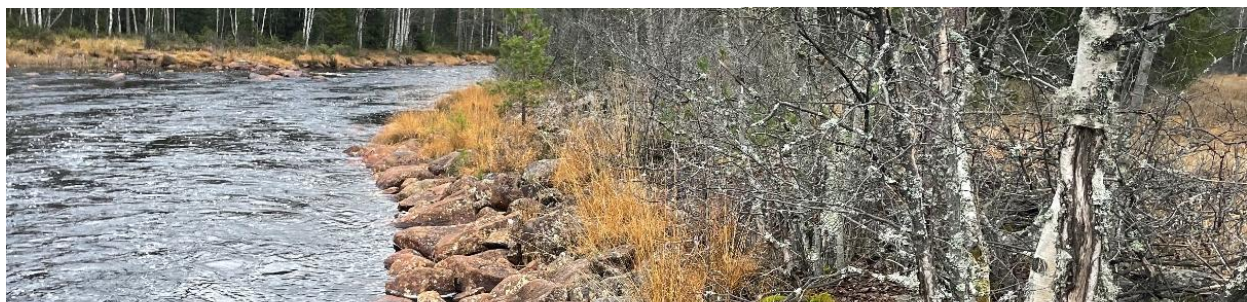
Stenvallen fotad längs med i strömriktningen.

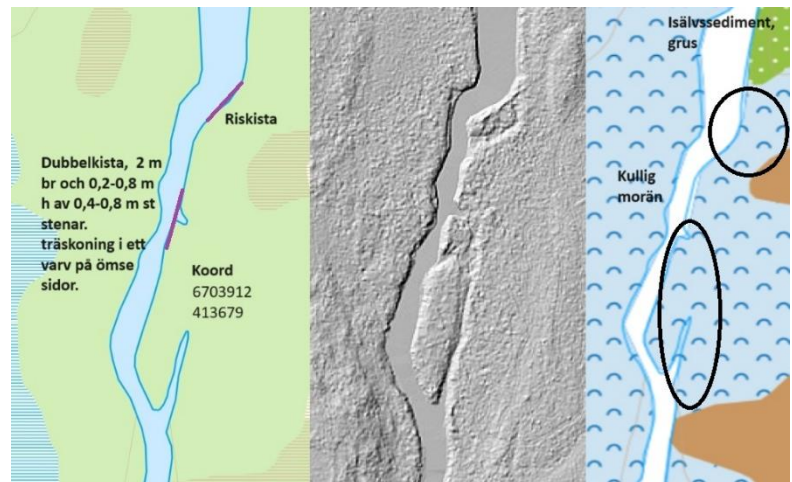
5. Ost Rammyren

Öster om Rammyren finns denna avstängda sidofåra på östra sidan om Halgån. Sammanlagt är det ca 230m fördelat på två fåror. Fältbesöket skedde från Halgåns västra strand där stora mängder stora block fanns upprensade på land, även mot huvudfårans östra sida återfinns stora mängder block pressade mot stranden löst arrangerat, dvs inte kulturminne. Sammanlagt finns ca 30–40 m³ block i storlek från 50–100 cm i diameter.

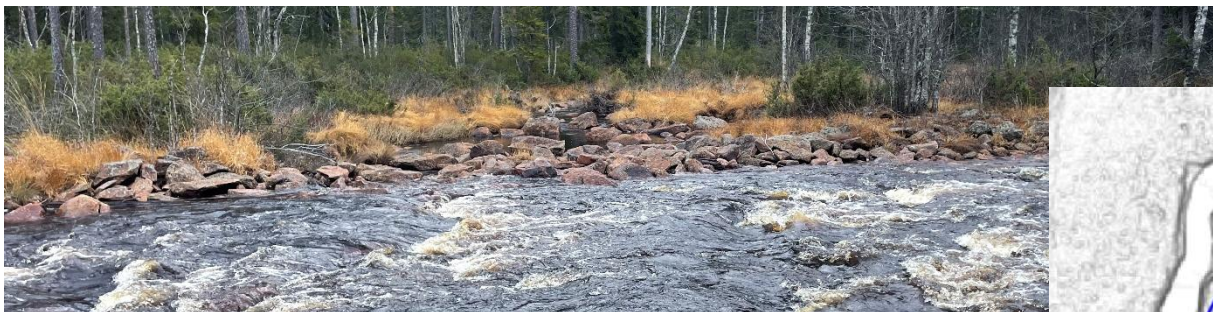
Däremot finns två ledarmar längs östra sidan som stänger av sidofåror som definitivt räknas som kulturminnen. Det nedre av de två har en tydlig träkonstruktion, men också ett bra fall in i den nedre sidofåran. Här skulle träkonstruktionen kunna synliggöras ännu mer om en öppning tilläts uppföras på den plats där vattnet redan spolar vid medel och högföden. Återförs det löst arrangerade rensmaterialet samtidigt skulle öppningen inte behöva vara alls särskilt djup för att ändå återställa den strömvattenmiljö som tidigare funnits i fåran längs holmens östra sida, ca 170 m lång. Nu står vattnet där helt still även vid medelflöde.

En av de dubbelkistor som stänger av sidofåror vid lågflöde

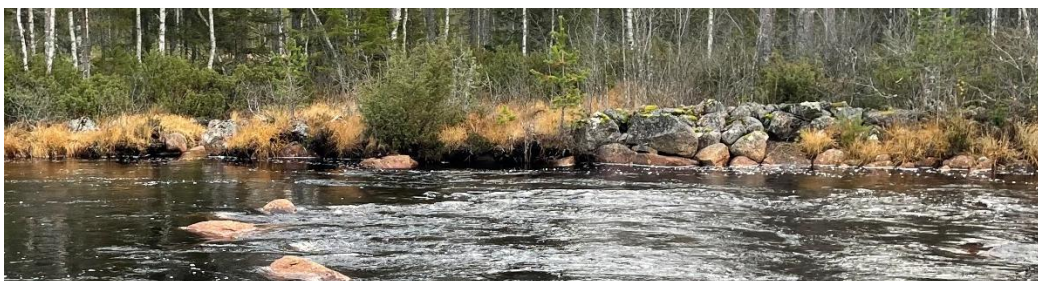
Den övre av de två kulturminnena, där vatten idag kommer in i öppningen vänster i bild.

I det övre kulturminnet finns redan en liten lucka i den östra delen. Eventuellt skulle denna kunna öppnas lite mer, samtidigt som löst arrangerat rensmaterial från huvudfårans västra strand återförs. På så sätt återställs strömvattenmiljö i den korta (ca 60 m) övre sidofåran.

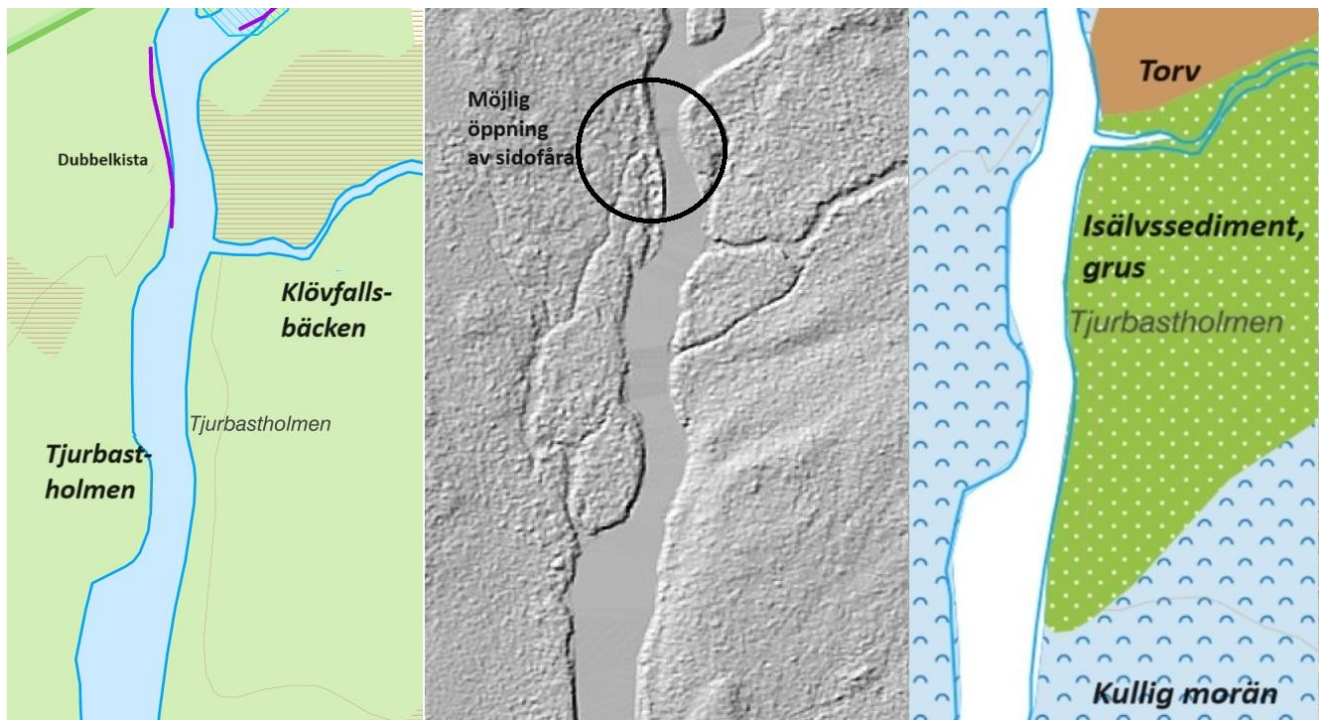
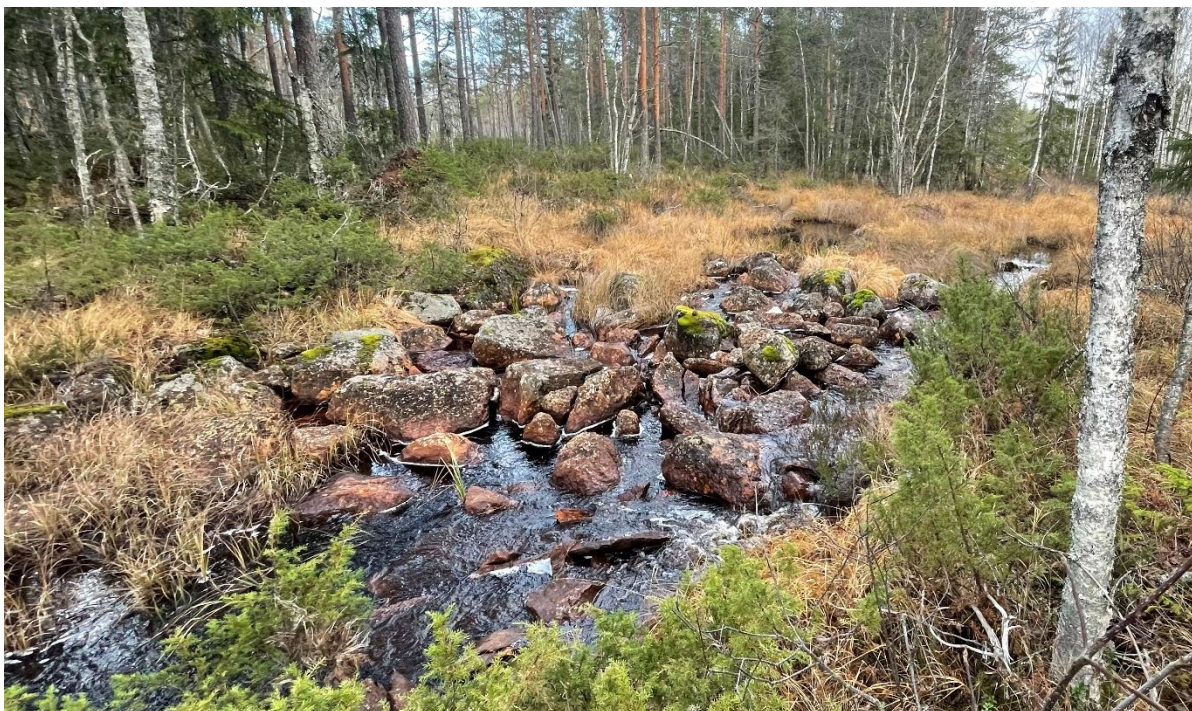
6. Tjurbastholmen

Denna ca 270 m långa sidofåra rinner väster om huvudfåran. Vid fältbesökets medelflöde rann vatten in genom en liten öppning mitt på sidofåran, vid den öppningen fanns inga kulturminnen. Sidofårans övre del är kvilliknande och effektivt avstängd med en kraftig rensvall. Även här behöver en avvägning göras mellan kultur- och naturvärden. Vår bedömning är dock att även mindre åverkan på kulturminnet skulle kunna återskapa stora ytor strömvattenhabitat.

Ett visst flöde genom fåran fanns vid fältbesökets medelflöde. Troligtvis är flödet obefintligt vid lågflöde.

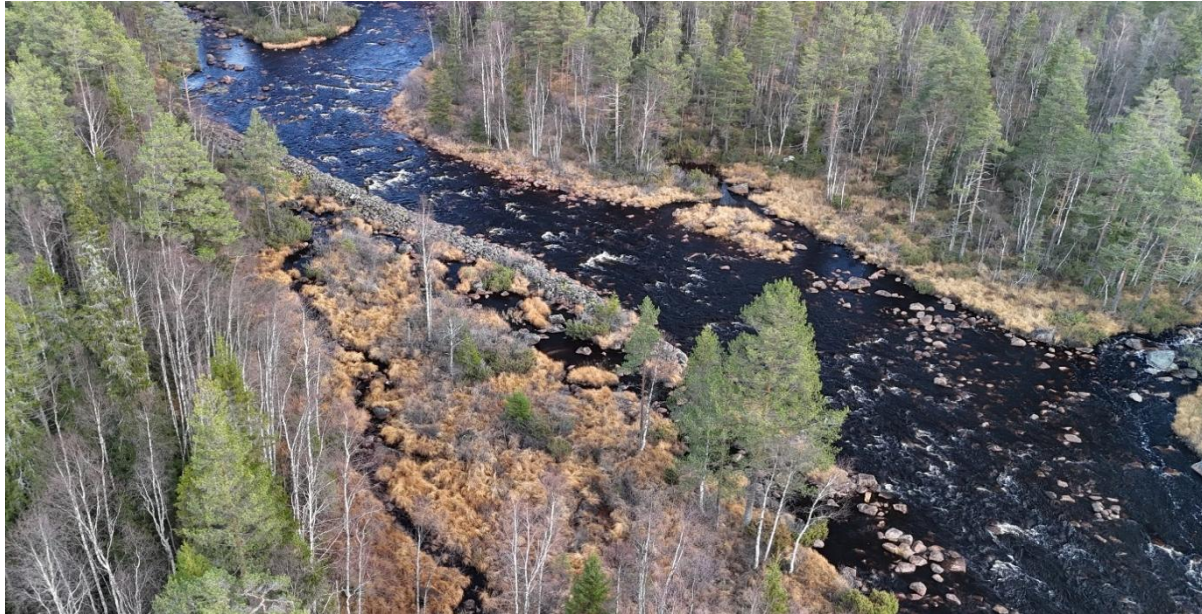
Tjurbastholmen: Översiktsbild på rensvalen som stänger av sidofårens övre del.

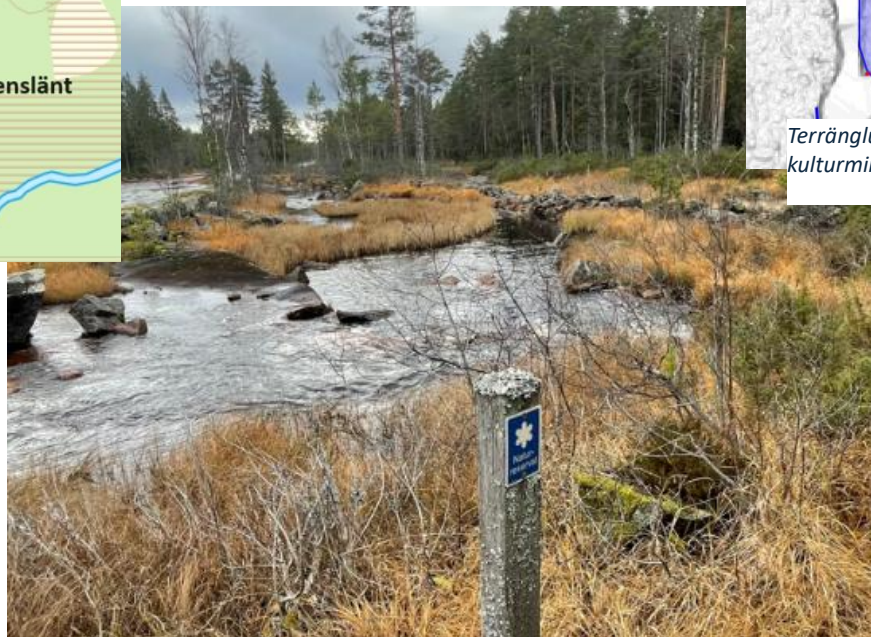
7. Granbergets reservat

Långt och lite komplicerat område, men med stor potential till förbättring även med enbart mindre åtgärder. Sammanlagt är sträckan ca 380 m och fint kvillrande. Prioritet här är att få in vatten bakom ledarmarna. På kartan till höger är dubbelkistor markerade som streckade röda linjer, medan de heldragna är kilstensmurar. För förslag är att dubbelkistan längst upp öppnas, men att kilstensmuren lämnas. Därefter kan mindre åtgärder göras i dubbelkistan bakom den nedre kilstensmuren, samt vid den lilla holmen, eller övre delen av den nedersta dubbelkistan.

Kvilliknande område bakom ledarmarna

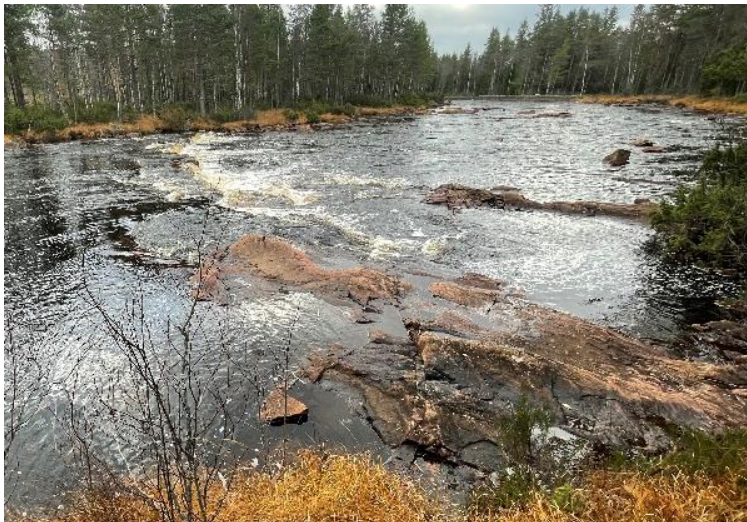
8. Berghäll uppströms reservatet 6704925/410792

Strax uppströms föregående sidofåra finns en berghäll där vi misstänker att kilsten eventuellt kan ha huggits fram för att bygga ledarmarna nedströms. Vi tror att detta kan ha påverkat sträckan uppströms genom en sänkning av basnivån, som medfört att fåran fördjupats något. Oavsett hur det skett ser det ut som att sträckan uppströms tappat kontakten med svämplanen, och vi föreslår därför att insatser görs för att återskapa denna kontakt. Dels föreslår vi att rensmaterial återförs vid själva hällen, för att återställa basnivån. Därtill går det återföra de enstaka block som finns längs sträckan uppströms, men även att tillföra ved och eventuellt med maskin skapa erosionspunkter i de slybeklädda stränderna för att stimulera vattendragets naturliga läkprocesser.

Berghäll i huvudfåran.

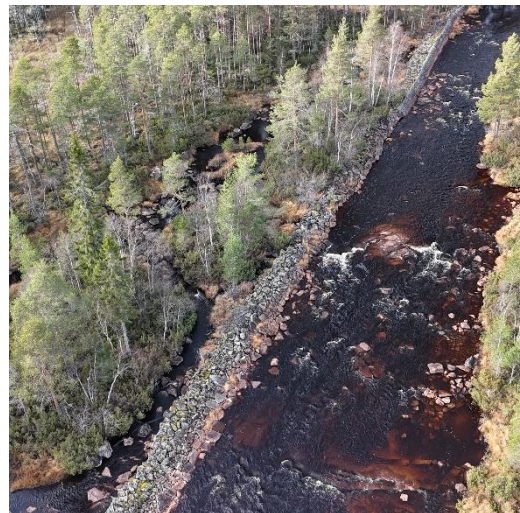
9. Den nedre av två holmar nedan kalkdoseraren

En lång (ca 650 m), men smal (3 m) och en kortare (130 m), men bredare (5 m). Båda effektivt avstängda med en rejäl rensvall som i övre delen övergår i en kallmurad släntmur. Uppströmsänden av muren går så långt upp på land att ingen riktig fallhöjd finns för att få in vatten bakom utan att montera ner åtminstone dryga 5 m av muren. Istället föreslår vi att åtgärder fokuseras till den nedre delen av vallen, det som inte är kallmurat. Åtgärder kan göras i form av att öppna upp luckor för att få in ett flöde bakom vallen, eller genom att helt montera ner vallen och återföra rensmaterialet. Oberoende av ambitionsnivån bör förhållandevis stor yta (>0,1 ha) strömvattenhabitat kunna återskapas utöver den yta i dagens huvudfåra som skulle återfå sin tidigare heterogenitet.

Översiktspild över vallen och småholmarna.

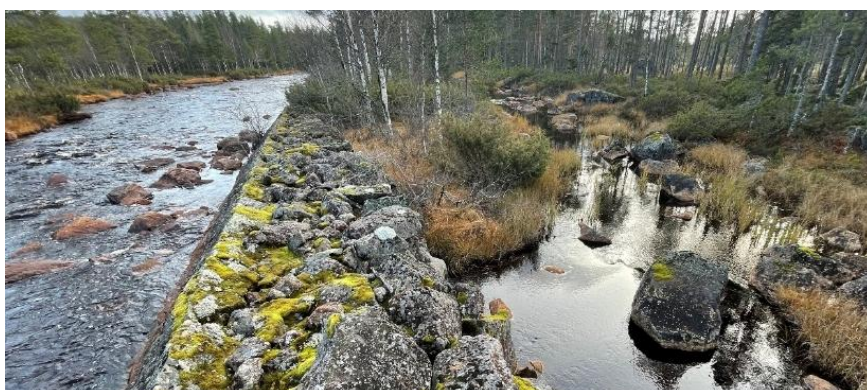
Vallen fotat längs med i strömriktningen.

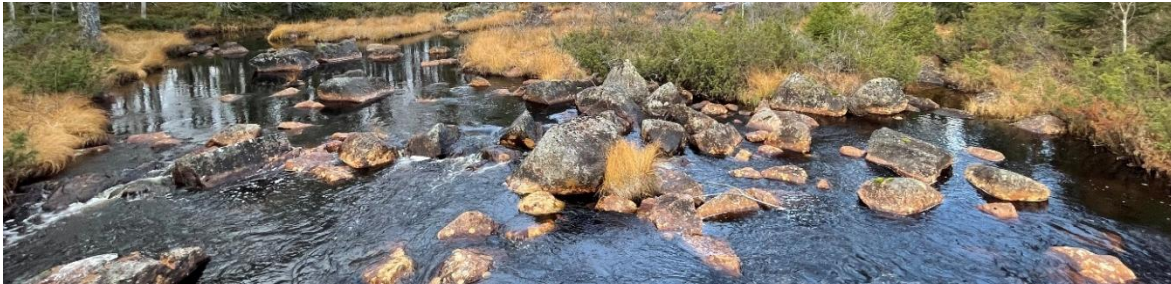
10. Den övre av två holmar nedan kalkdoseraren

En rejäl (140 x 7 m) sidofåra avstängd med en släntmur. I uppströmsänden övergår muren i lösare organiserat rensmaterial, vilket vi föreslår återförs till vattenfåran. På så sätt bör ett betydande flöde kunna ledas in bakom muren, för att återskapa en förhållandevis stor areal (ca 0,1 ha) strömvattenhabitat. Längs huvudfåran, både upp- och nedströms finns stora mängder löst arrangerat rensmaterial som kan återföras för att ytterligare öka dess heterogenitet, samt underlätta för flödet att hitta in bakom släntmuren. Prioriterad åtgärd längs huvudfåran är de allra största blocken, vissa uppemot ca 2m i diameter.

Bakom släntmuren finns fint habitat som egentligen bara kräver lite flöde.

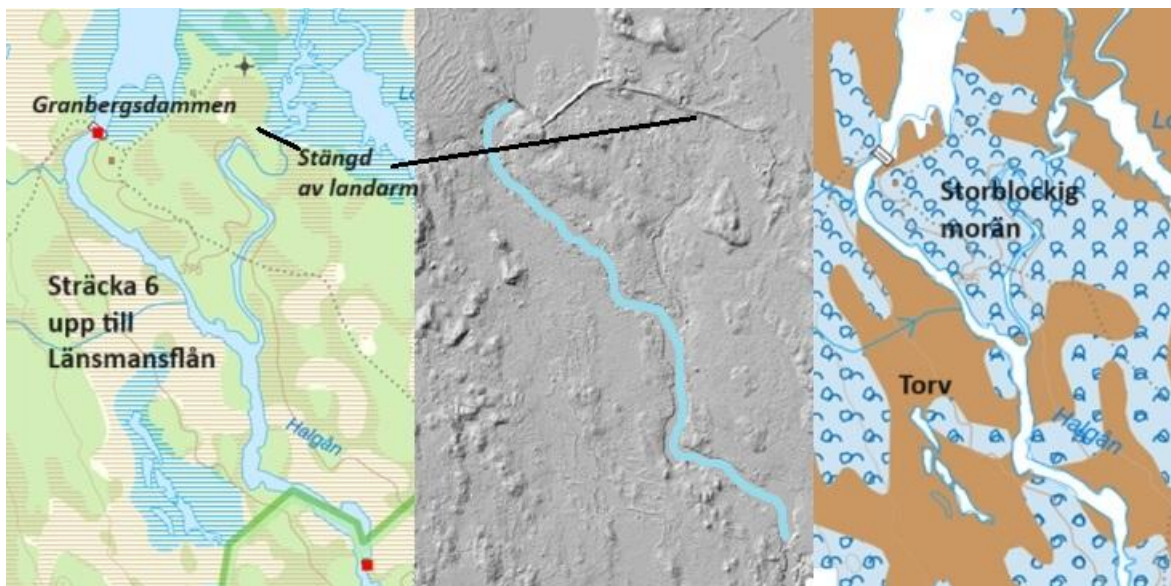
11. Strax nedströms Granbergsdammen

En svagt strömmande sträcka, försiktigt rensad, avslutas vid vandringshindret Granbergsdammen vid Länsmansflån. Åssjälven, ett biflöde till Halgån, drogs om i början av 1900-talet för att mynna uppströms den då nybyggda Granbergsdammen – allt för att få bättre flottningsmöjligheter. Förslag är att ordna fiskväg förbi dammen, som idag inte regleras, men spara området som ett fint kulturminne, då flottarstuga, spelbåt och lämningar efter spel finns här. Foton juni 2021.

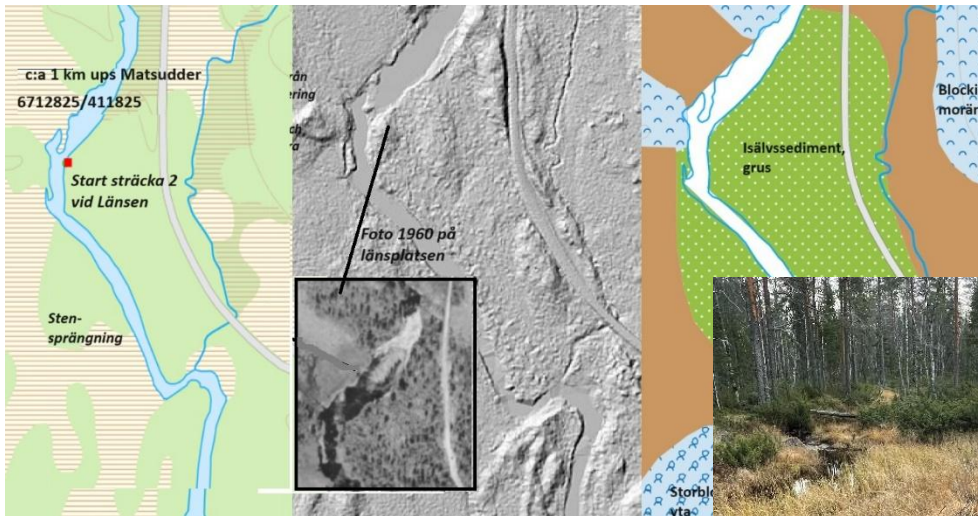
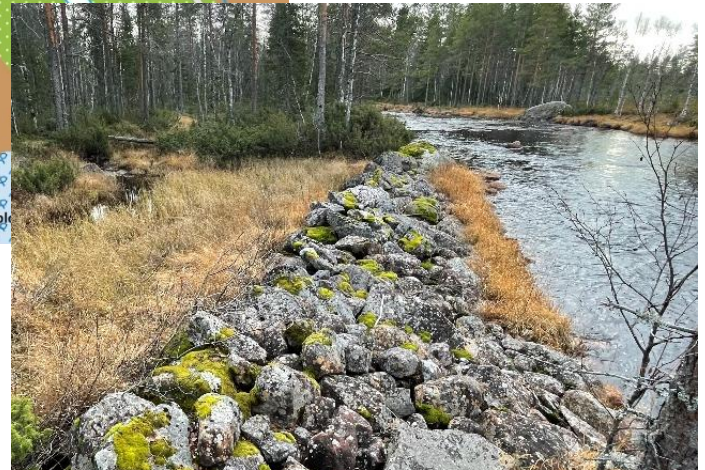
12. Kort avstängd sidofåra 1 km ups Matsudden

6713044, 411817
 någon km uppströms
 Matsudden, där en
 kemprovlokal finns.
 Tidigare länsplats.

Släntande rensvall, inga synligt träkonstruktioner

avstängd med en släntmursliknande rensvall. Det finns förhållandevis mycket rensmaterial pressat mot stranden på motsatt sida. Vårt spontana förslag är att lämna rensvallen och istället fokusera på huvudfåran med det löst arrangerade rensmaterialiet.

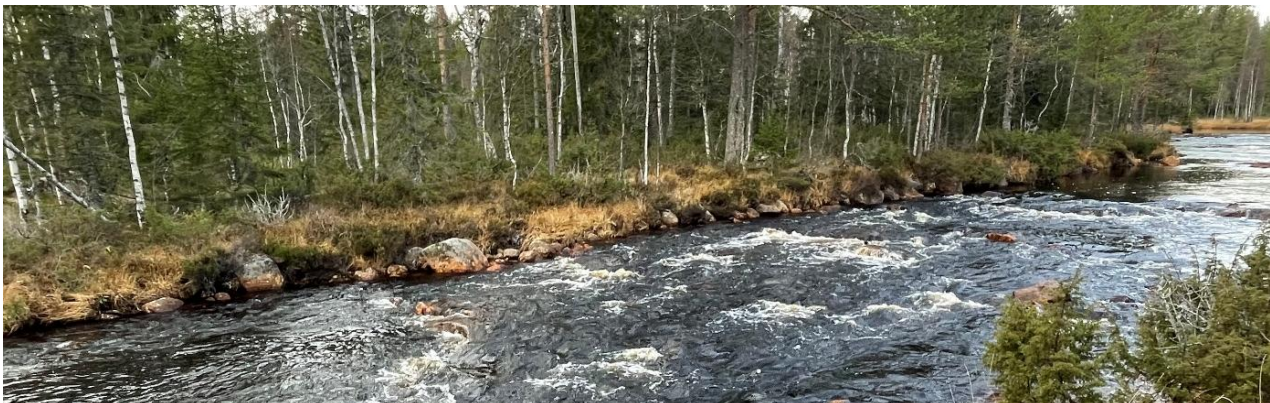
Huvudfåran parallellt med sidofåran har upprensade block att tillföra längs högra stranden.

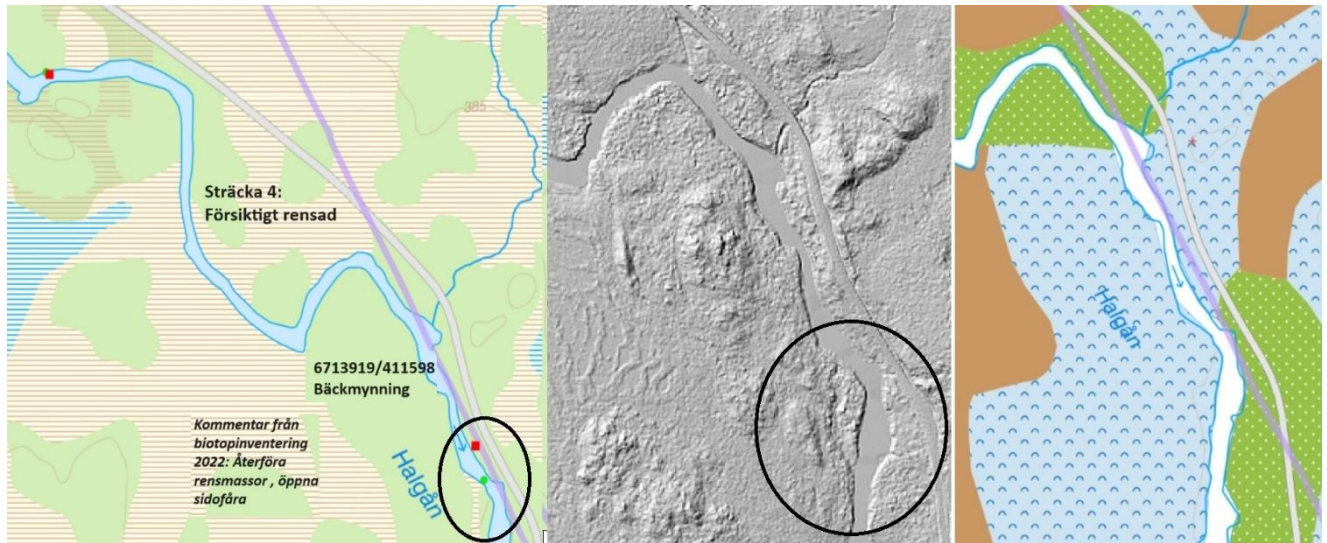
13. Kort avstängd sidofåra vid reservat Åskakskölen

Fältbesöket skedde från "fel sida" och själva sidofåran har därför inte inspekterats. Vår spontana bedömning är dock att den avstängde delen är så kort att det kanske inte är värt skadan på kulturminnet. Istället förslår vi att fokus läggs på huvudfåran som har gott om rensmaterial pressat mot stränderna.

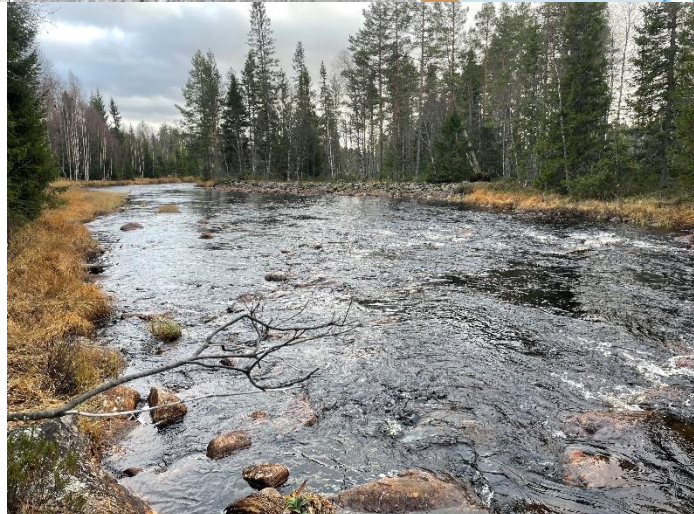
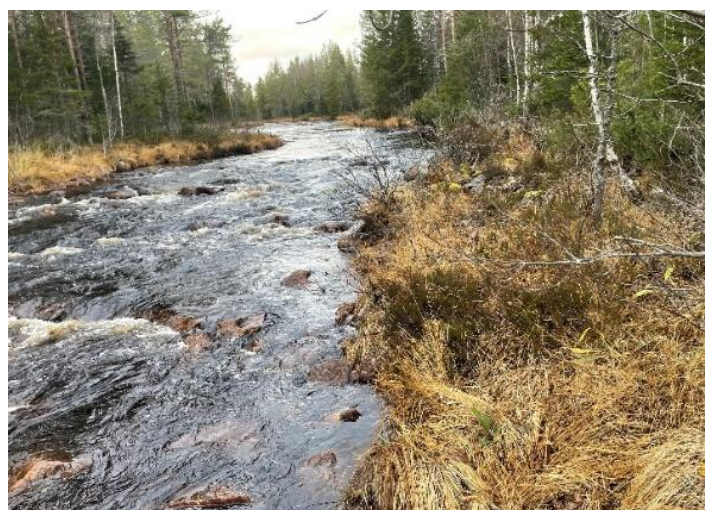
14. Strömnacke strax ups

Kraftigt rensad kortare strömsträcka, på en annars försiktigt rensad sträcka. Ligger precis uppströms föregående avstängda sidofåra. Och visar tydligt varför det är högre prio i huvudfåran än att öppna sidofåran.

Bland gräs och ris skimtar upprensade block

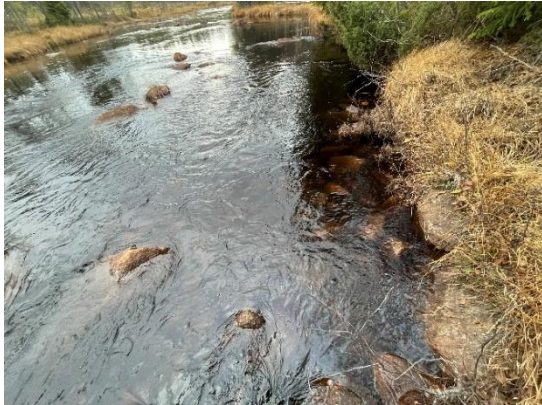
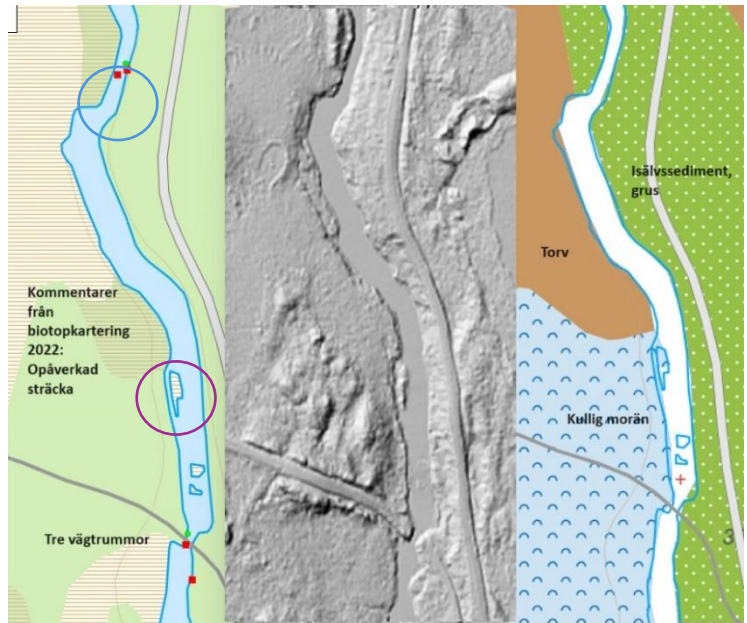
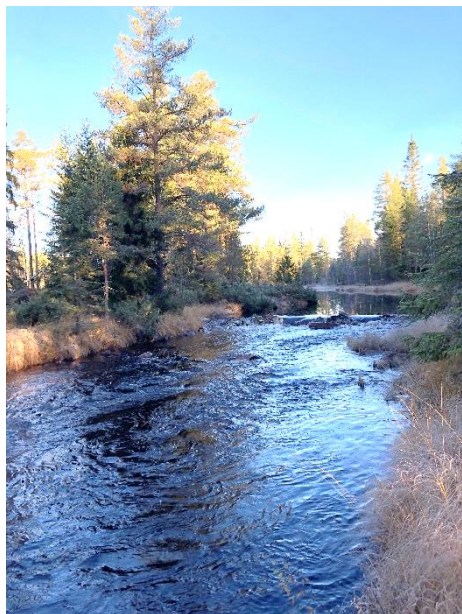
15. Strömsträcka ups vägöverfarten

rensad strömsträcka på en annars lugnflytande, ej rensad a-sträcka, röd ring. Genom att återföra de upprensade blocken återskapas en mindre yta strömvattenhabitat. Därtill återställs basnivån för sträckan uppströms, så att denna får en återskapat kontakt med svämplanen.

Block finns både på och pressat mot stranden.

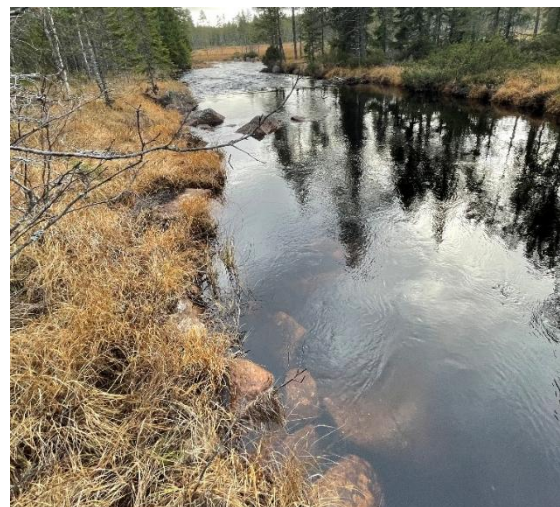
16. Strax uppströms ovan lokal

Svagt rensad bestämmande sektion i början av a-sträcka 7. Vid biotopkarteringen var det början på en bäverdam där. Det fanns dock inga spår kvar av det vid fältbesöket inom projektet. Även här föreslår vi att de upprensade blocken återförs till vattenfåran, för att återskapa det tidigare strömvattenhabitatet, samt de naturliga förutsättningarna för sträckan uppströms.

Block finns pressat mot stranden och är idag överväxt och fungerar som svämplan.

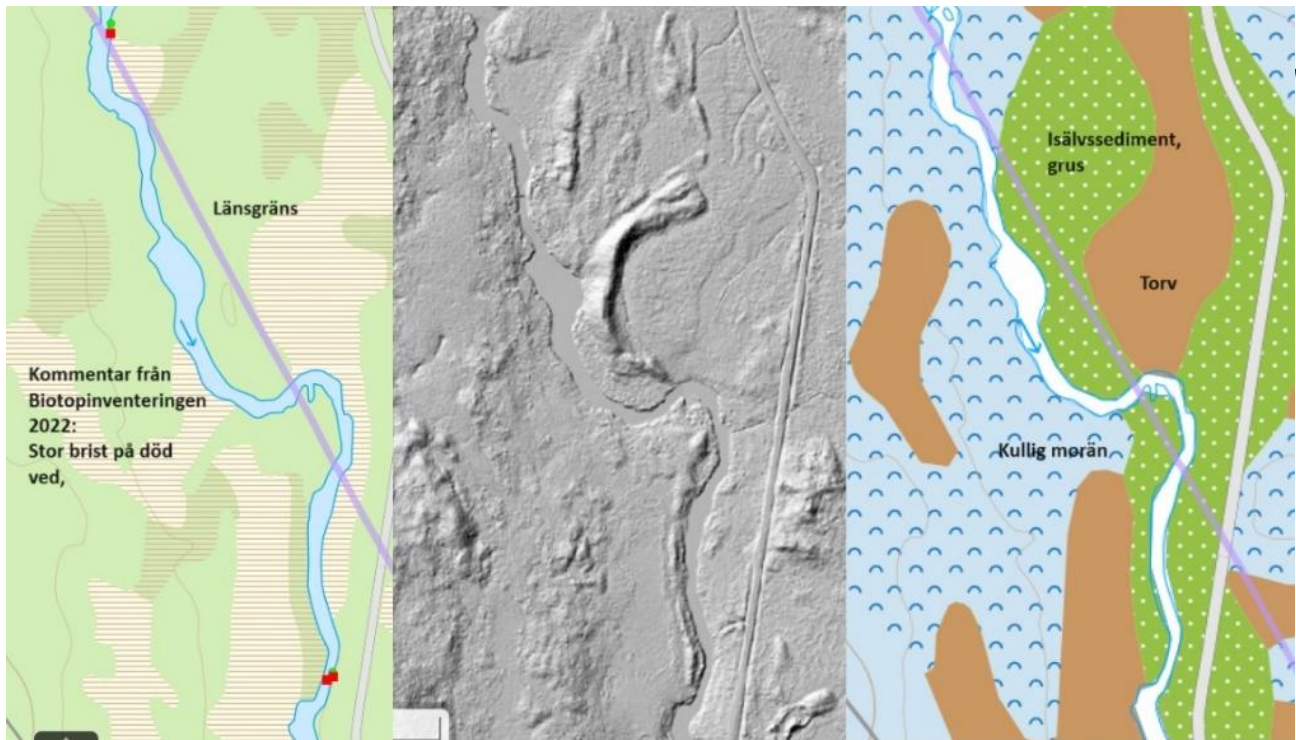
17. Strömsträcka vid Dalagränsen

En sträcka på knappa 500m med ett flertal rensade strömsträckor och rena forsar, men även höljor och djupare, lugnflytande partier. Överallt där vattnet har lite fart är det kraftigt rensad och kanaliserat, med stort behov av biotopåterställning. Strömsträckorna borde kunna öka sin yta med åtminstone det dubbla samtidigt som det strömvattenhabitat som finns redan idag blir mer heterogent.

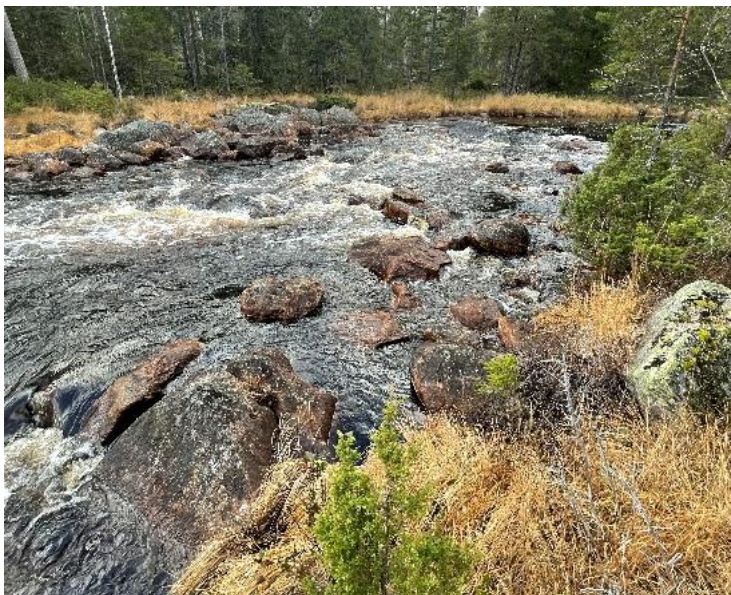
En av ca 5 kanaliserade forsar/strömsträckor.

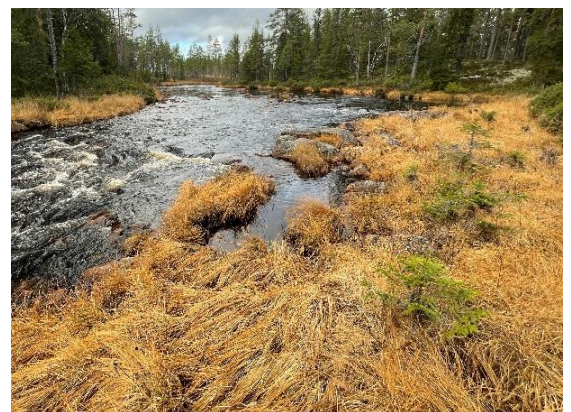
Sträcka där rensmaterialet är kraftigt överväxt och agerar som svämplan.

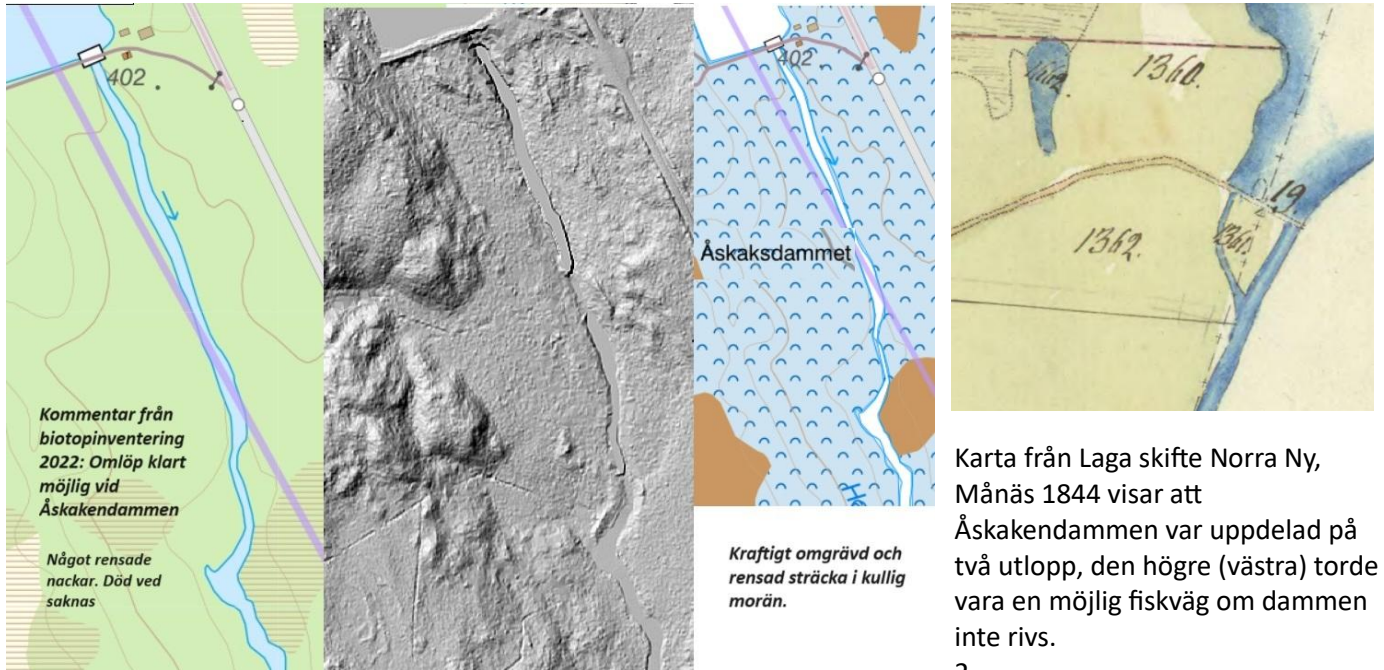
Karta från Laga skifte Norra Ny, Månäs 1844 visar att Åskakendammen var uppdelad på två utlopp, den högre (västra) torde vara en möjlig fiskväg om dammen inte rivs.
2.

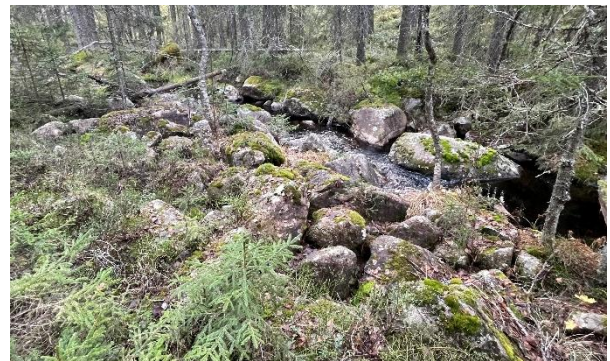
Mellan Åskaken och Bredsjön finns en kraftigt rensad och avstängd sidofåra. Bitvis är rensningen så kraftig att vi inte är säkra på om den bara är rensad eller om den är helt grävd. Rimligtvis borde den rensning som skett motiverats av att fåran använts på något speciellt sätt, vi saknar dock ledtrådar i vad syftet kan ha varit. Vid fältbesökets medelflöde rann ändå förhållandevis mycket vatten i fåran, även om konnektiviteten i övre öppningen är kraftigt begränsad.

Ofantligt stora mängder rens i förhållande till fårans storlek

Förslagsvis öppnas och biotopvårdas fåran, gärna i samband med att även huvudfåran får återförda rensmassor. Detta skulle kraftigt öka ytan på strömvattenhabitatet.

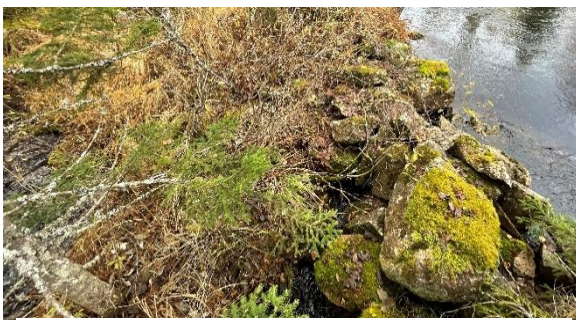
Löst arrangerad rensvall som stänger av fåran i övre delen
