Område 3: Musån från Kvarnälven ner till Nordsjön

Sammanfattning

Musån nedströms Kvarnälvens avrinningsområde

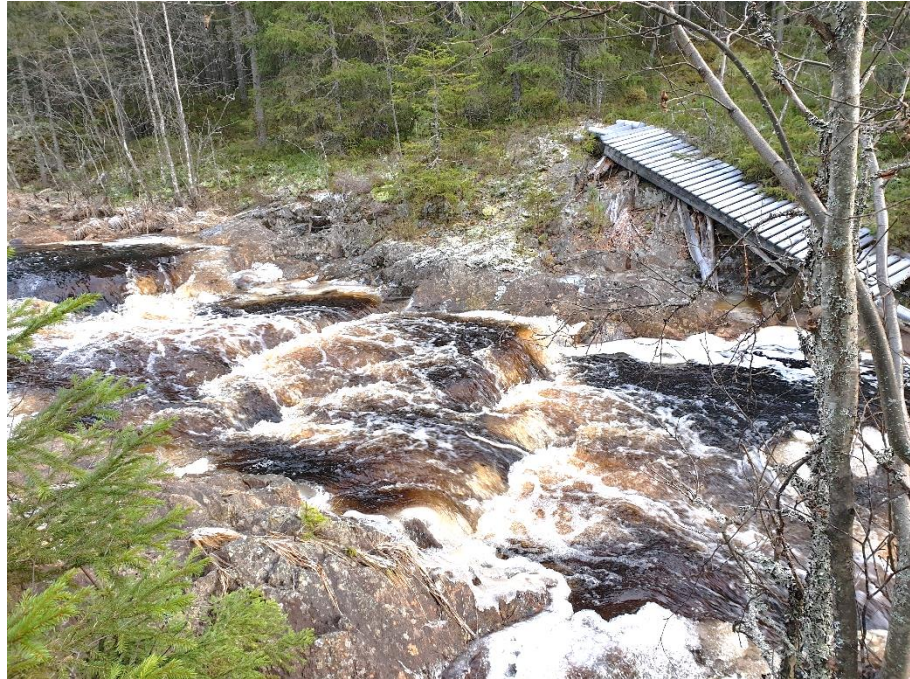
Ett naturligt vandringshinder finns strax innan älven går ut i Nordsjön, ett vackert trappstegsformat vattenfall. Här har stigen mellan sätrarna Mussjöåssätern och Skackelåssätern gått över älven. Foto t.h.

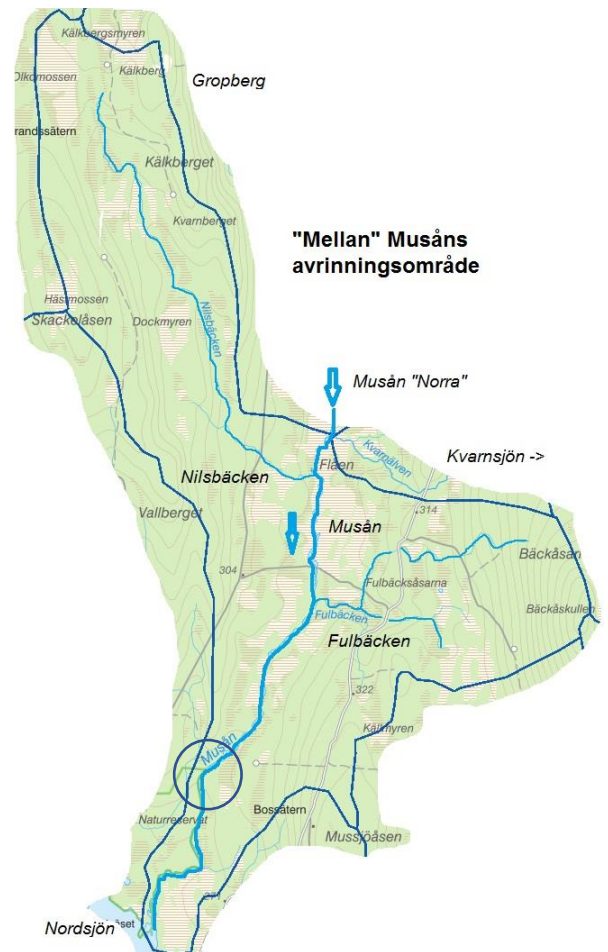
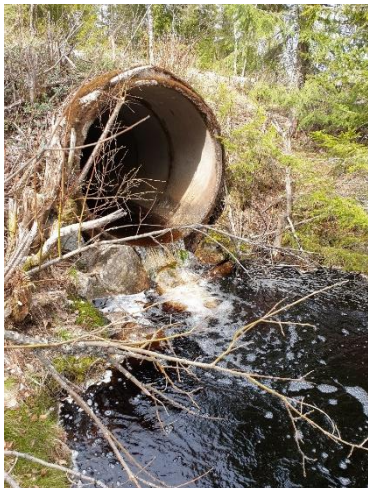
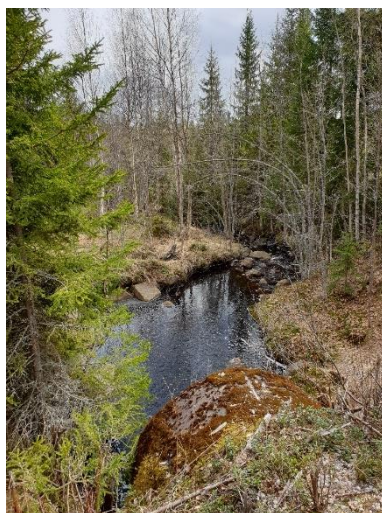
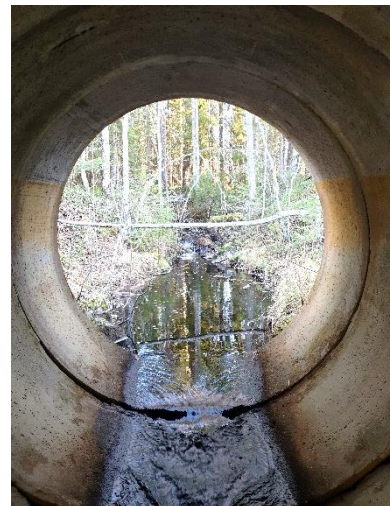
Nilsbäckens trumma under norra Brunnbergsvägen ligger för högt. Fulbäckens trumma är stor och utgör kanske inget vandringshinder, men är av en typ som inte gärna fisk vandrar i. Kan det vara en anledning till att det inte finns öring i Fulbäcken?

Vägtrumman vid Nilsbäcken behöver åtgärdas i närtid. Fulbäckens trumma är överdimensionerad, men kanske kan åtgärdas genom en bottenmatta.

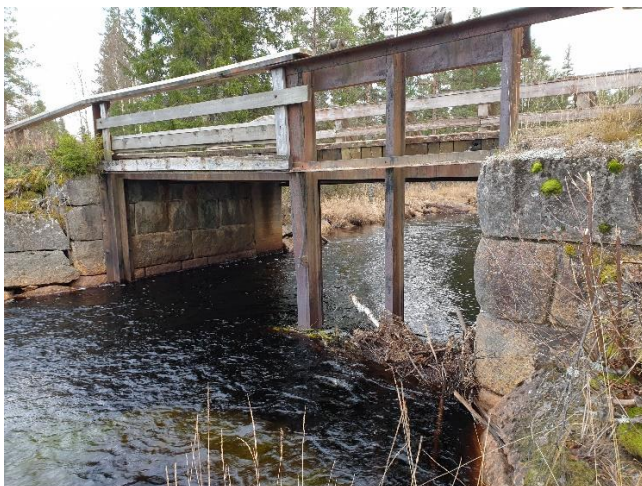
Foto på rester av dammkonstruktionen vid Flåen t.v., nedre Brunnbergsbron

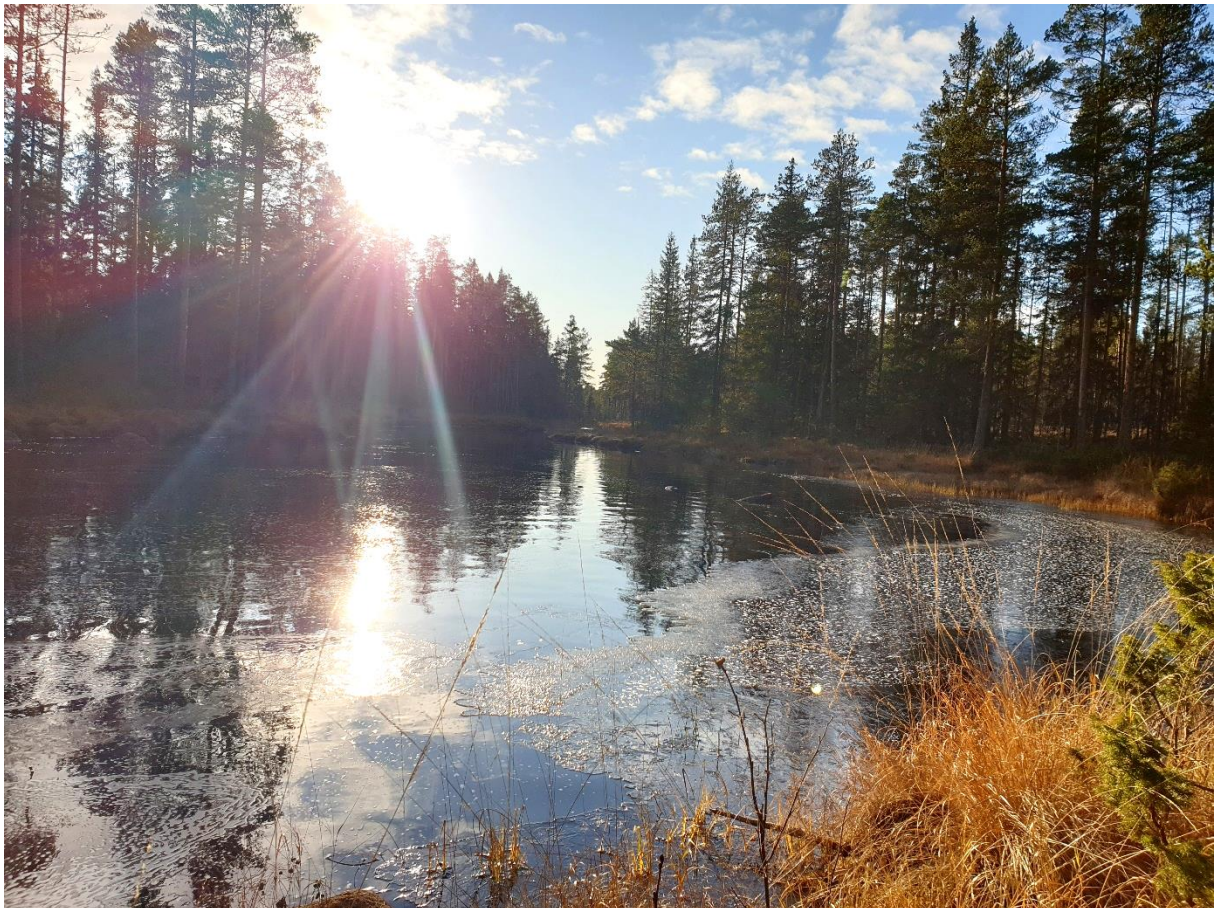
Gott om lugnvatten men mindre med löv och död ved längs Musåns stränder

Vi har utrett biotopförstärkning i de delar där biotopinventeringen visar att vattendraget är försiktigt rensast. Det är väldigt lite löv längs stränderna. Rensa bort smågran, särskilt på kulturminnena! .Plan för utveckling av öringstammen finns och man bör fastställa övervakning.
