## Område 2 Kvarnälvens avrinningsområde med Hemsjön och Kvarnsjön

## Avrinningsområde

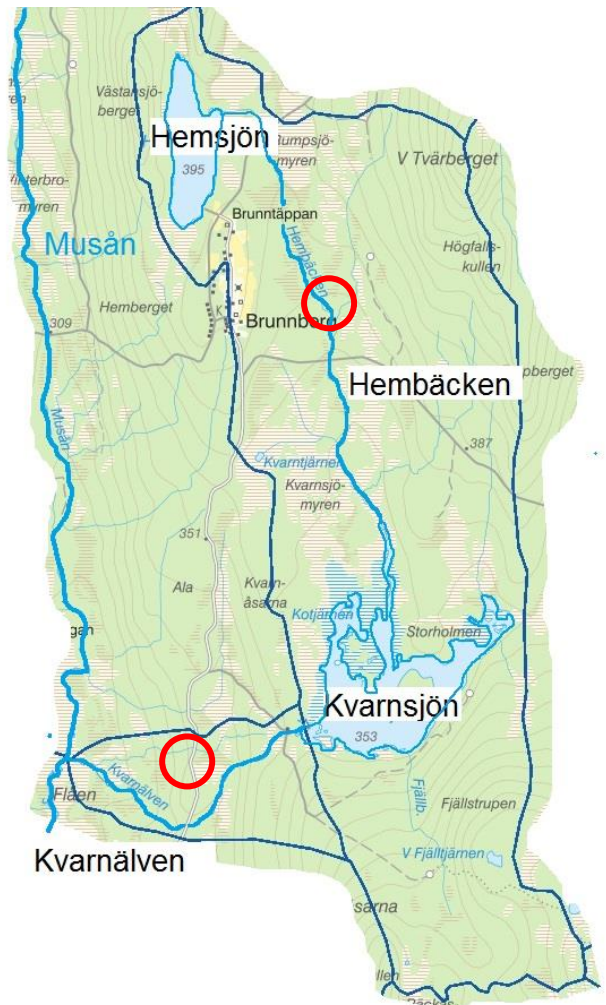
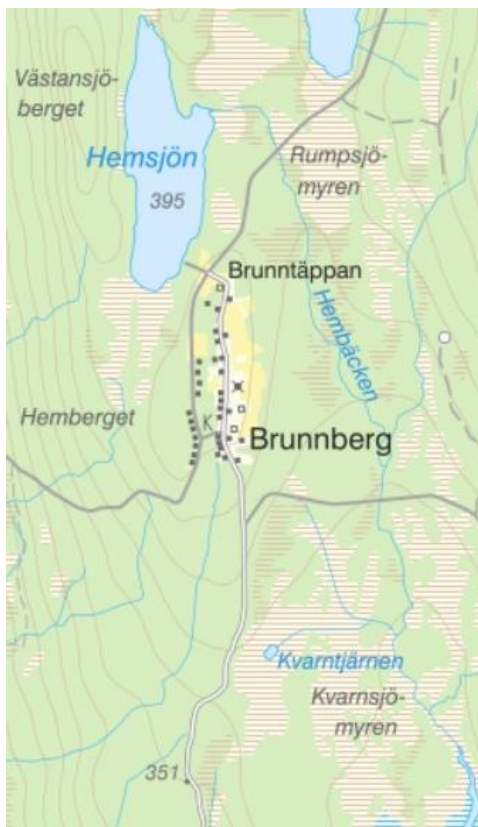
Problematiske vägtrummor ringade med röd ring.

Om en utrivning av Kvarnsjödammen sker, måste vägtrummor justeras så att en fri vandringsväg kan etableras. Det största hindret ligger i den nedersta vägtrumman under södra Brunnbergsvägen. Om man tar bort dammen vid Kvarnsjön kan man inte fortsätta kalkningen med så stor mängd. Man bör utreda om man då bör ersätta sjökalkningen med våtmarkskalkning uppströms.

På sikt bör man byta ut alla vägtrumorna i området till halvtrummor.

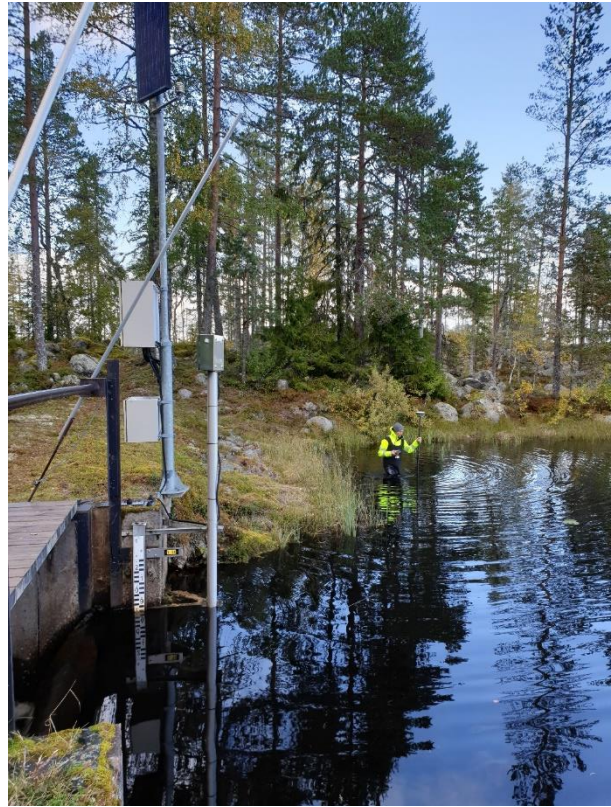
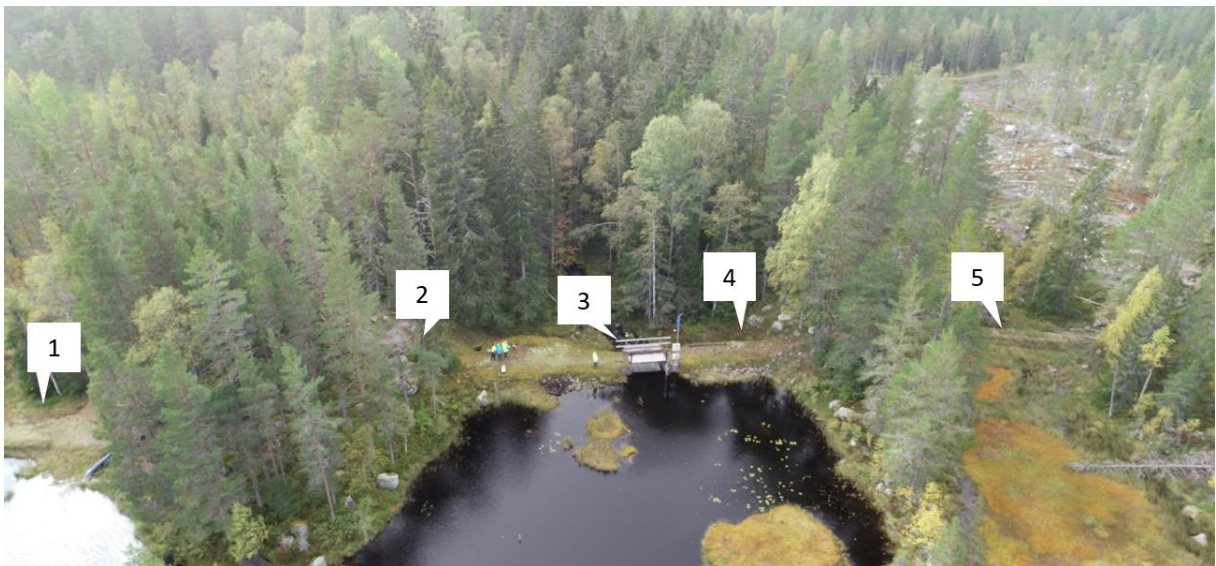
Dammen har tidigare använts som nivådamm vid flottning samt som regleringsmagasin för vattenkraften. Den utgörs av en fyllningsdamm med utskovsdel i betong. Vid fältbesök 2019-09-17 var uppströms vattennivå +353,87 m (+0.85 på pegelskala) och nedströms vattennivå +352,75 m. Fallhöjden var således 1,12 m. Vattendjupet ca 5 m uppströms dammen uppmättes till ca 1,4 m, dvs. bottennivå på ca +252,5.

Enligt domen från 1940 har dammen fått regleras 1,3 m mellan +353,01 m och +354,31 m (+0 till +1.3 på pegelskala).

Kvarnsjöns reglerdamm och del av Kvarnsjön sedd från uppströmsidan. Axel Emanuelsson Norconsult 2019-09-17

Om en utrivning av dammen ska ske kan dammens tröskel rivas ner till naturlig botten och samtliga utskovsdelar tillsammans med gångbron avlägsnas. Stenmurverk och anslutande dammvallar schaktas ned till en flack släntlutning.

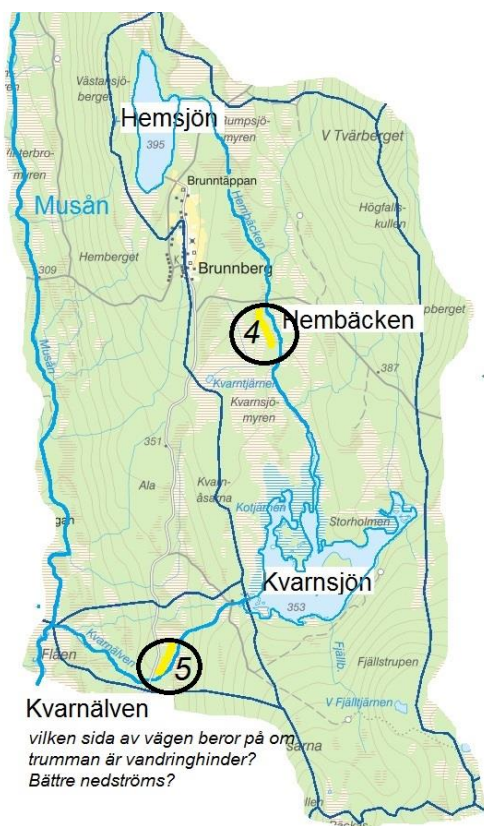
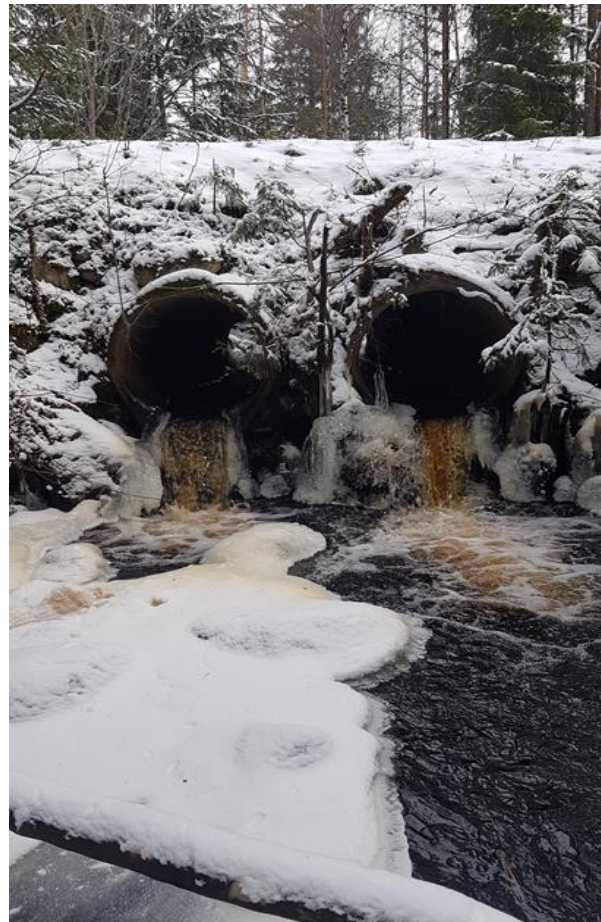
Vid elfiskestället går Kvarnälven under södra Brunnbergsvägen i två trummor i en brant. Detta medför att mynningen nedströms ligger en halv meter ovanför en liten damm. Detta är ett definitivt vandringshinder som måste byggas bort för att Kvarnälven ska bli vandringsbar från Musån upp till Kvarnsjön för den öringsdam som idag finns där. De vägtrummor som ligger uppe vid dammen – tre galvaniserade plåttrummor under vägstumpen upp till dammen och två en-meters betongtrummor under skogsbilvägen är vandringsbara om än ej optimala. På sikt bör alla dessa trummor bytas mot halvtrummor.

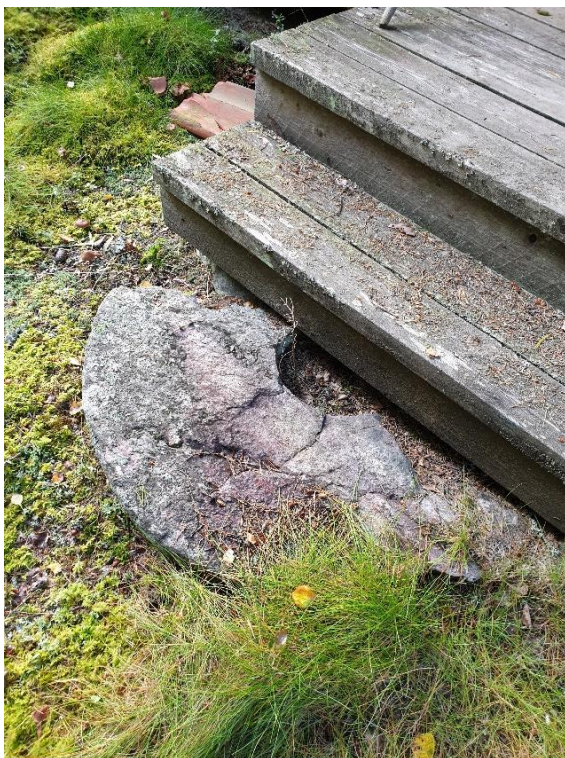
Kvarnsten används som tappsteg

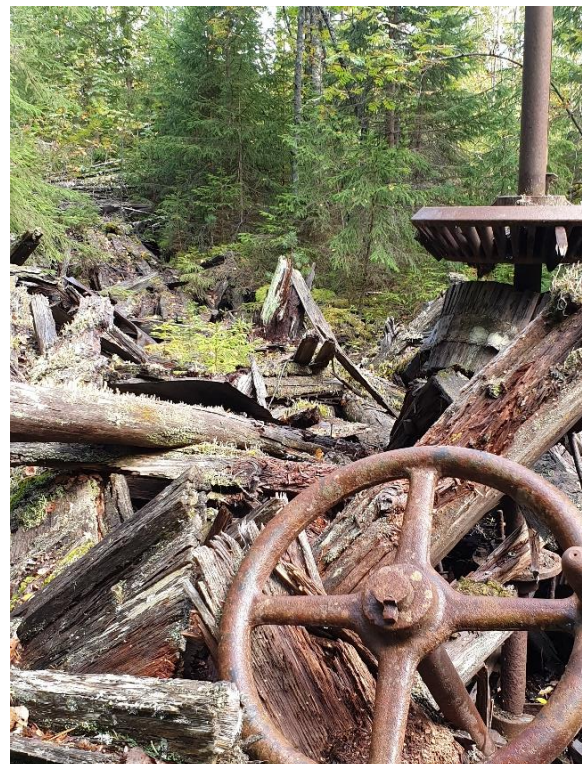
Rester av såg och intagsränna
