Område 6 Musån från Mussjön ner till Knon samt Virtjärnarna till Sågtjärn

Sammanfattning

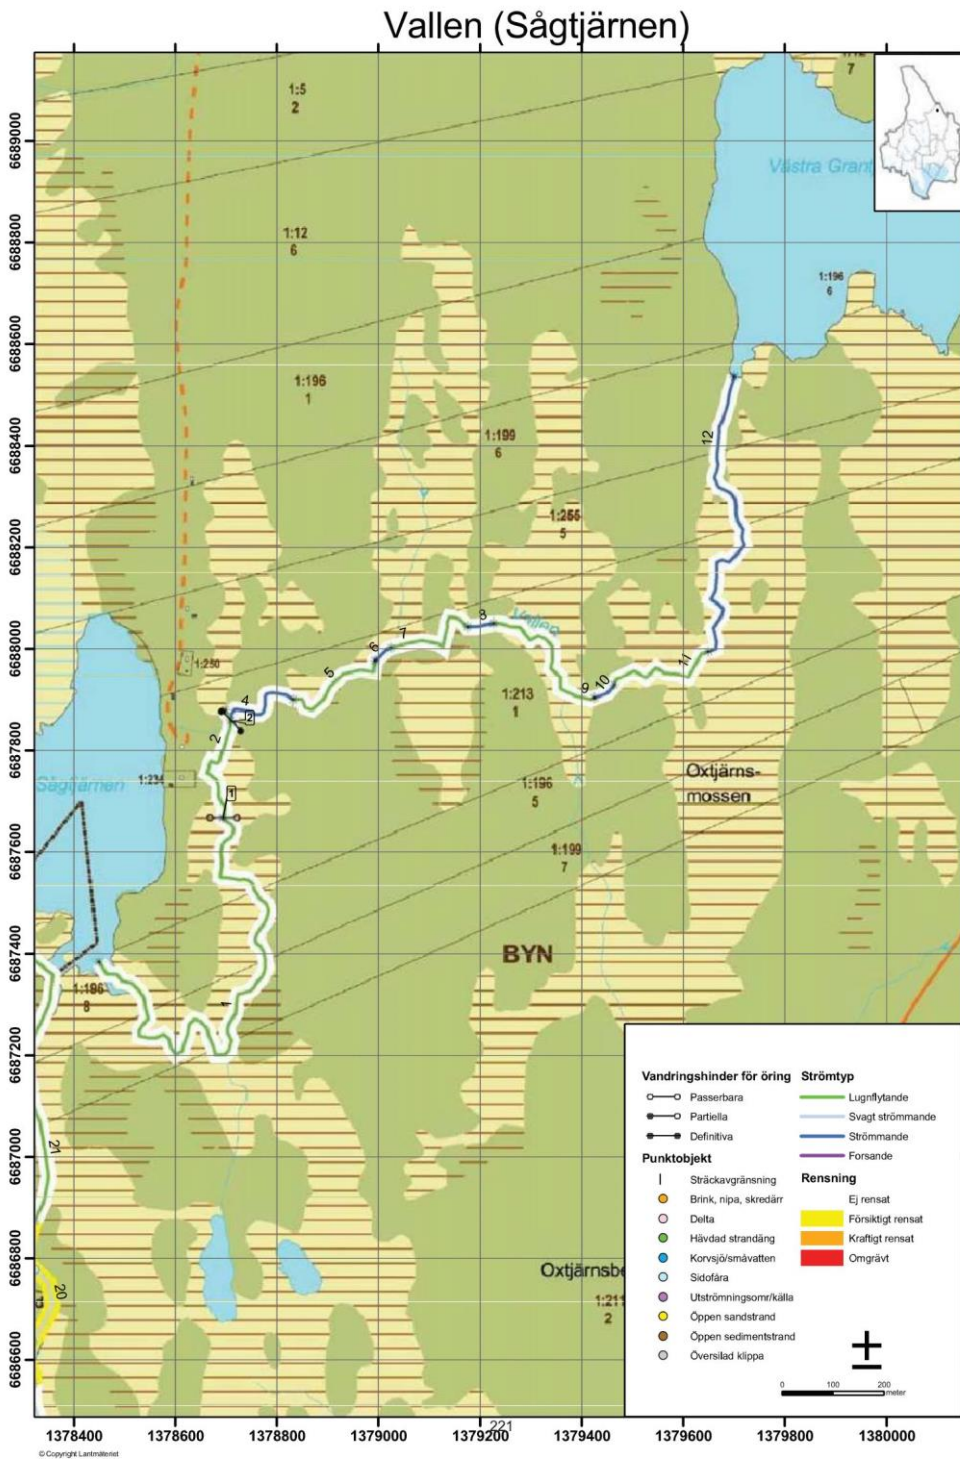
Vallen är drygt 3 km lång och går från Västra Grantjärn ner i Sågtjärn. Biotopkarteringen utfördes 2013. Vattendraget är lugnflytande genom mycket våtmark. Det finns två vandringshinder varav ett är definitivt, det som utgörs av en trumma under väg (nr 2 på kartan). Det finns inga kulturlämningar efter flottning, men däremot två rester från gamla dammar – från Byns såg?

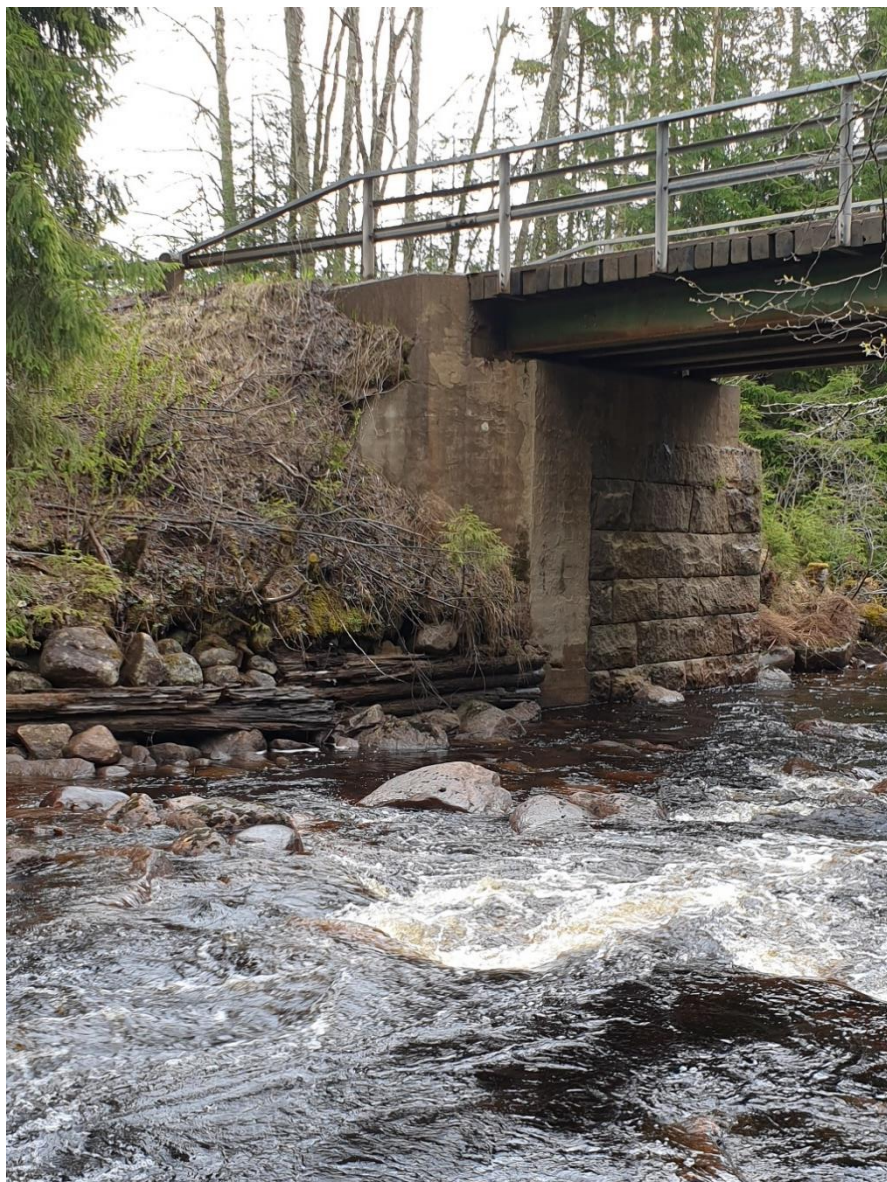
Längre nedströms finns sex kulturlämningar från flottningen. Vid bron där man tar vattenprovets finns lämningar i form av stenfyllda kistor.

Stenfyllda kistor vid Musåbron

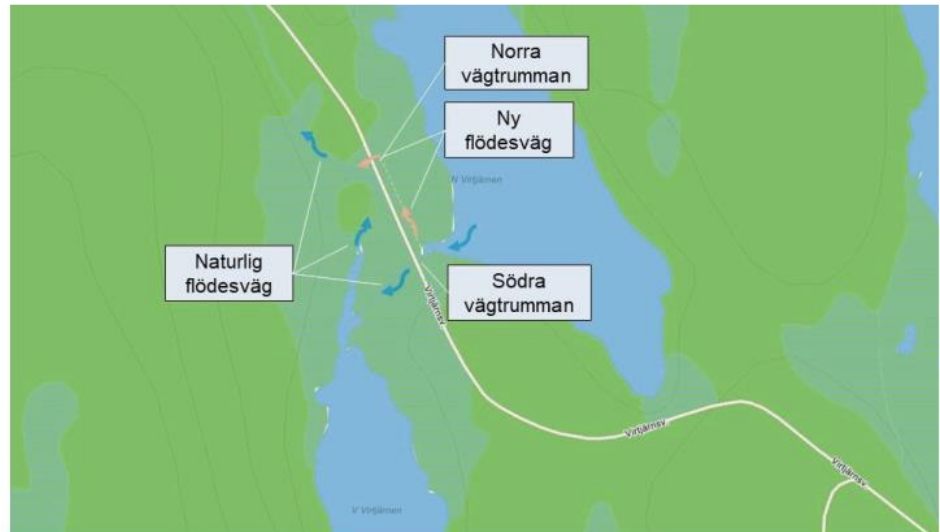
Figur 1. Karta över V och N Virtjärn med flödesvägar markerade. Ursprunglig karta hämtad från eniro.se.

Virtjärnarna ligger högt upp i östra delen av Musåns avrinningsområde. Vattnet rinner naturligt från Norra Virtjärn till Västra Virtjärn och sedan vidare ner i systemet via Virbäcken. Sedan Virtjärnsvägen byggdes mellan Virtjärnarna rinner dock huvuddelen av vattnet inte längre från Norra till Västra Virtjärn utan i ett dike längs med vägen. Från diket rinner vattnet i en trumma under vägen för att ansluta till Virbäcken ca 150 m nedströms Västra Virtjärn. Enligt uppgift ska försök har gjorts att hindra vattnet från att komma in i diket men utan resultat.

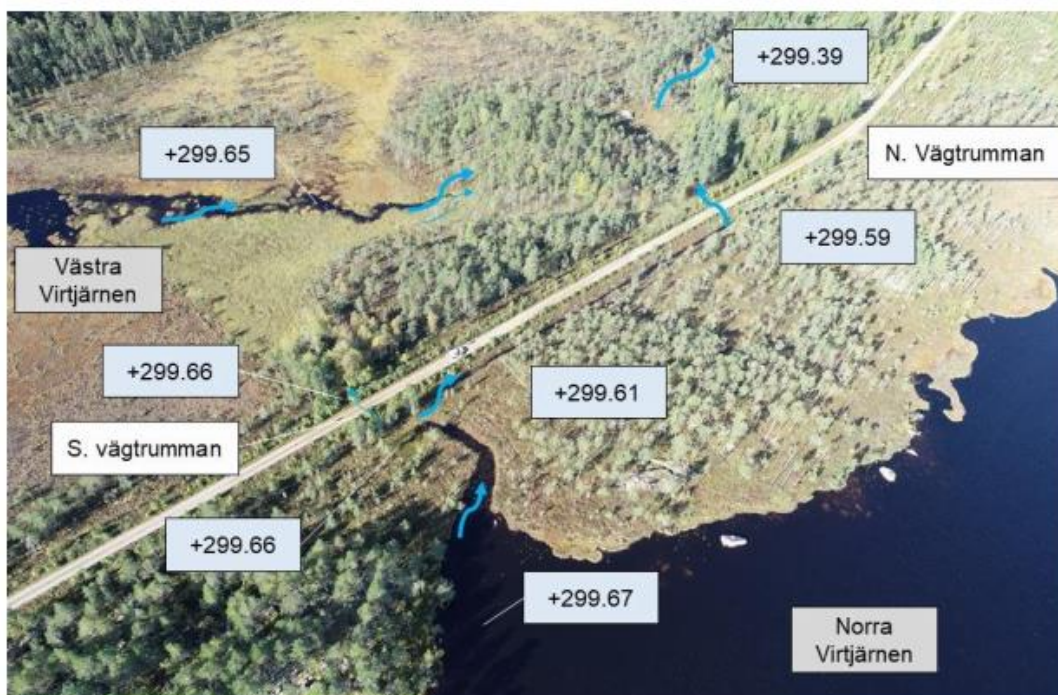
Figur 2. N. Virtjärns utlopp sett från öster. Inmätta vattennivåer och observerade flödesvägar markerade. Norconsult 2019-09-18.

Från inmätningen kan konstateras att skillnaden i vattennivå mellan Virtjärnarna är mycket låg. Eftersom vatten som bekant alltid rinner från högre till lägre nivå och väljer den lättaste vägen blir flödet mellan Virtjärnarna således lågt.

Vid inmätningen visade sig även den södra vägtrumman luta åt fel håll så att nedströmsänden låg något över uppströmsänden vilket försämrar avbördningen. Nivåskillnaden (gradienten) mellan Norra Virtjärn och diket är större än nivåskillnaden mot Västra Virtjärn vilket resulterar i att vattnet i huvudsak strömmar i diket.

För att vattnet istället ska rinna från N. till V. Virtjärn krävs att nivåskillnaden mot V. Virtjärn blir större än den mot diket. Detta kan i princip åstadkommas antingen genom att V. Virtjärn får en lägre nivå eller genom att trumman sätts igen och N. Virtjärn får en något högre nivå.

Alt 1 - Nivåskillnad uppnås genom höjning av Norra Virtjärn

Den norra vägtrumman genom vilken vattnet idag rinner sätts igen. Om detta görs och vägbanken är tillräckligt tät kommer N. Virtjärn att stiga i tillräcklig omfattning för att vattnet istället ska rinna ut genom södra trumman in i V. Virtjärn. Den höjning som krävs uppskattas grovt till ca 1 dm. Vägens dike lämnas oförändrat och det bedöms inte utgöra något problem att det ligger vatten i diket.

För att den norra trumman ska kunna sättas igen krävs att den södra trumman har tillräcklig kapacitet för att kunna avbörda hela flödet från N Virtjärn även vid högflöden. Om inte kapaciteten finns behöver den södra trumman bytas ut till en större. Åtgärden är liten men bedöms ändå principmässigt vara anmälningspliktig. Vidare utredning bör slå fast hur åtgärderna ska utformas i detalj

Alt 2 - Nivåskillnad uppnås genom att Västra Virtjärn sänks

V. Virtjärns dämmande sektion identifieras och fördjupas något vilket underlättar avbördningen ut ur sjön. Detta resulterar i en lägre vattennivå i V. Virtjärn vilket innebär mindre motdämning vid södra trumman så att en större del av flödet kan ta den vägen. Uppskattningsvis borde en sänkning av V. Virtjärn på ca 1-2 dm vara tillräcklig för att vattnet ska rinna den vägen. Den södra vägtrumman föreslås bytas ut till en med större dimension. Även viss justering av den norra vägtrumman kan komma att behövas. Åtgärden är liten men bedöms ändå principiellt vara anmälningspliktig. Vidare utredning bör slå fast hur åtgärderna ska utformas i detalj.
