Del 1 Övre Musån med Rumpsjön

Sammanfattning

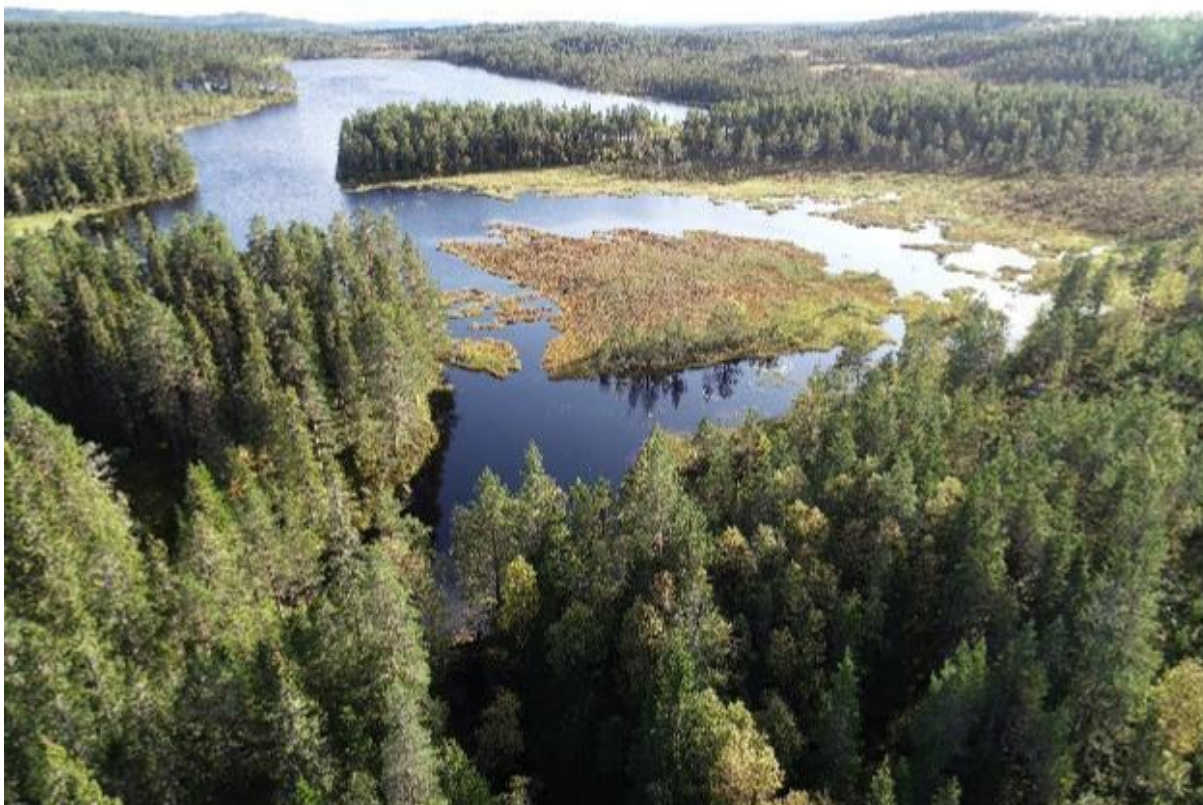
Rumpsjön sedd från nedströmssidan. Foto Axel Emanuelsson Norconsult 2019-09-17

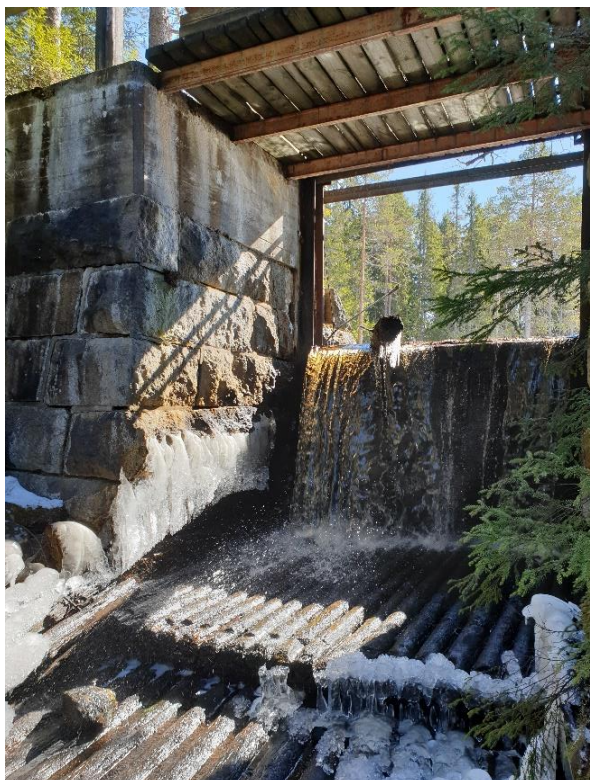
Dammen vid Rumpsjön

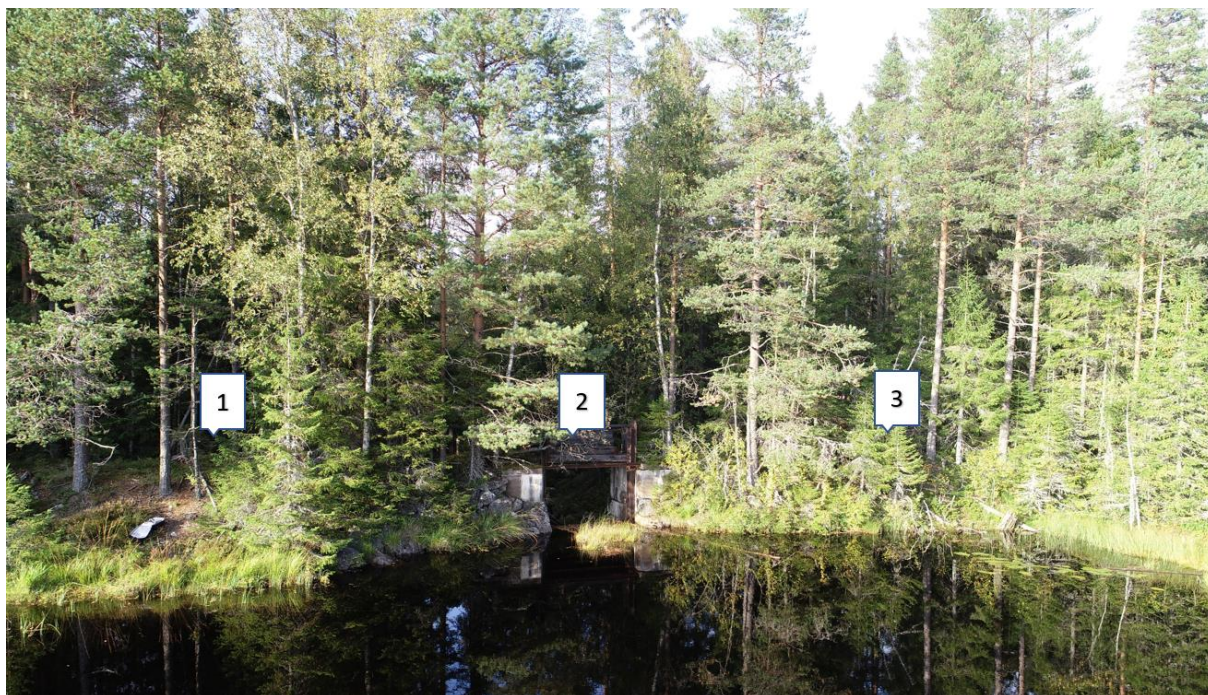
Rumpsjöns reglerdamm sedd från uppströmssidan Foto Axel Emanuelsson Norconsult 2019-09-17

Från vänster till höger är dammen uppbyggd enligt följande:

1. Fyllningsdamm, ca 40 m, som ansluter till vänster landfäste. Krönhöjd ca +392,55 m.
2. Utskovsdelar av betong och stensättning med sättutskov. Utskovsbredd 2,91 m (fri bredd 2,65 m) och tröskelhöjd +388,6 m.
3. Fyllningsdamm, 20 m, som ansluter till höger landfäste. Krönhöjd ca +392,55

En sådan åtgärd skulle kunna vara att minska den indämda volymen i sjön genom att plocka bort sättare. En minskad indämd volym och en lägre nivå i sjön minskar konsekvenserna av ett eventuellt dammbrott och minskar även belastningen på dammen

Om dammen behålls föreslås att mindre åtgärder vidtas för att åstadkomma en mer naturlig hydrologisk regim. Genom att byta ut en eller flera sättare mot tex. ett triangulärt överfall tillåts sjöns nivå variera i större omfattning vilket även jämnar ut flödena i ån. Vidare kan en lågt placerad slits eller håll i sättarna möjliggöra att sjön kan verka som en buffert vid extrema torrår. Hur mycket sjön ska tillåtas variera går att skraddarsy utifrån behovet med hjälp av utskovets utformning.

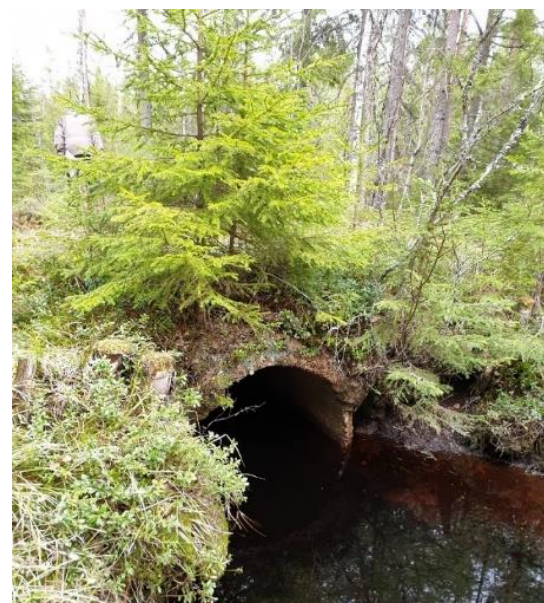
Vid Kälkbäcken finns två områden med höga naturvärden som avsatts som en nyckelbiotop av bolaget och som ett biotopskyddat område av privat ägare. Vid elfiske fanns öring. Vägtrumman för Kälkbäcken under Brunnbergsvägen bedömdes kunna vara ett vandringshinder vid mycket låga flöden och bör därför på sikt bytas mot en halvtrumma.

Vågtrumma Kälkbäcken vid höga flöden

Det finns två större biflöden, båda elfiskades 2019. Kälkbäcken hyser öring. I Legurubäcken fick vi ingen fångst. Kälkbäckens vägtrumma under Norra Brunnbergsvägen bör läggas om.
