# RANÅPROJEKTET

## delrapport 1

### Åtgärdsförslagen

Klarälvens vattenråd har med hjälp av Sportfiskarna och Ranssjöns FVOf tagit fram en lokal åtgärdsplan över Ranåns avrinningsområde under 2024-2026

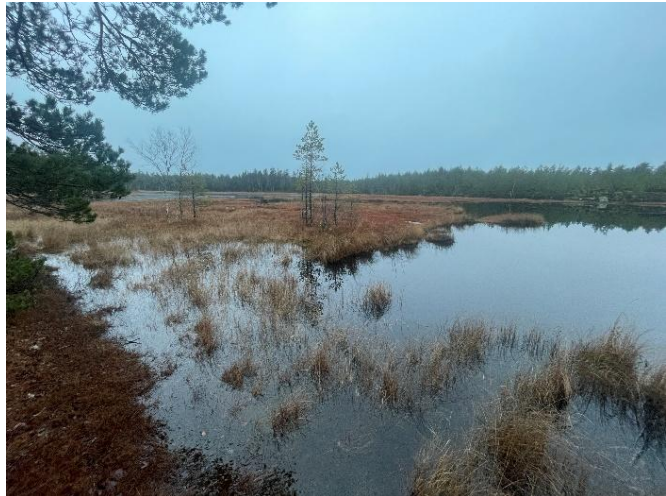
### Sjöändan

Första platsen vi undersökte för mörtetablering var sjöns absolut mest södra ände. Detta är en flikig vik med mycket vegetation, även om vegetationen till stor del verkar vara av myrliknande typ. Det finns lite tillrinning från Lomtjärn i söder och vi ser viss risk att viken kan bli för sur under vårfloden. I övrigt såg stränderna ut att vara fina för mörtlek, med gott om substrat för rommen att fästa på.

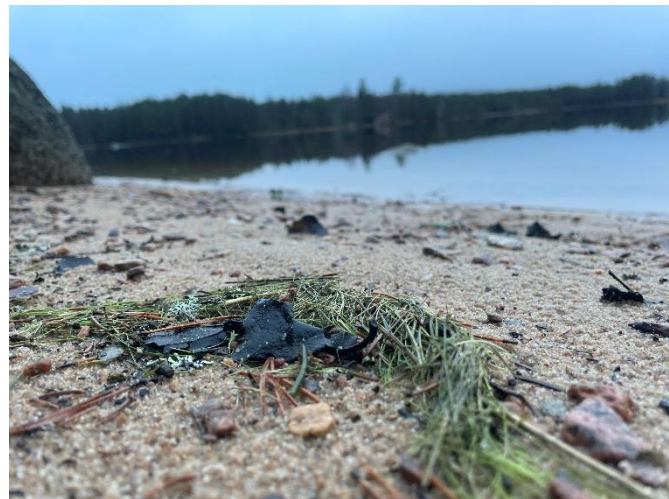
### Svens udde

Denna plats är inte alls lika avgränsad som övriga. Men den ligger väldigt bra till ganska mitt på den smala vik som leder till utloppet. Vår förhoppning är att vattnet i sundet kan bli lite strömsatt när det pressas ihop mellan stränderna. Att platsen saknar betydande tillrinning borde innebära att vattenkvaliteten på platsen är så bra det går att få i sjön. Strax väster om badplatsen kunde vi vid fältbesök observera att botten fläckvis var gräsbeväxt, vilket för mörtens del innebär bra leksubstrat. På stranden fanns också förhållandevis mycket uppspolat gräs, vilket borde tyda på att mer gräsbeväxta stränder finns i närområdet.

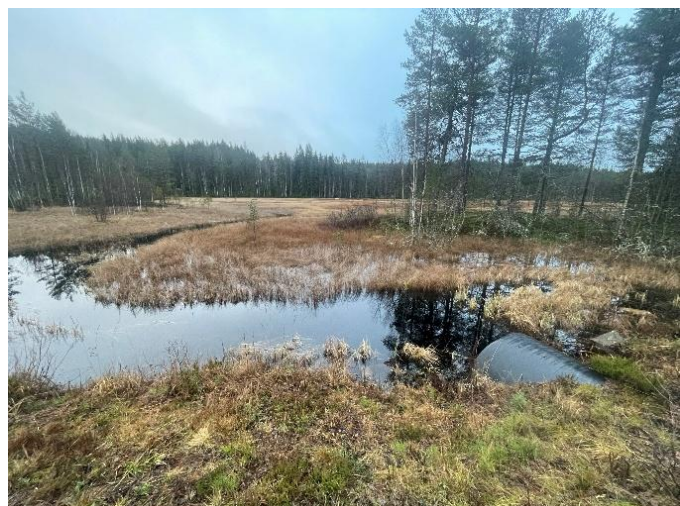
### Otterbäcksviken

Denna lite större vik är förhållandevis öppen sett ovanifrån, men stora undervattensberg avgränsar viken under ytan. Det borde kunna vara ett ganska fint avgränsat område för mörtetablering om bara vattenkvaliteten håller måttet. Vår farhåga är dock att tillrinnande vatten från Kullbäcken och Abborrtjärn riskerar sänka pH för mycket under vårfloden. Möjligen kan Långviken strax norr om detta tillflöde vara mer motståndskraftigt mot surstötter, där kunde vi dock inte observera något lämpligt leksubstrat. Ett återbesök med båt och vattenkikare krävs för att vidare undersöka detta.

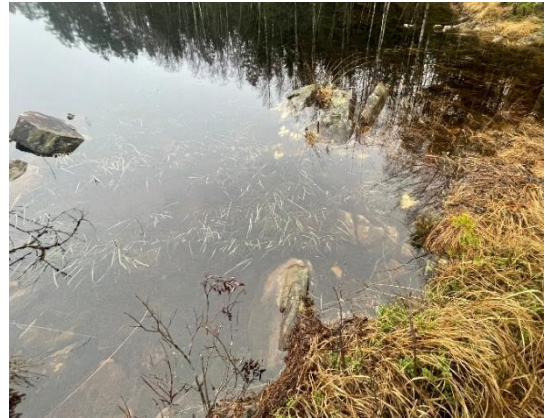
## Boråsviken

Fin sydvästvänd vik, vilket borde medföra mycket sol som värmer upp de grunda gräsbevuxta stränderna under våren. Risk finns att tillrinnande vatten från Boråsmossen är för surt, bäcken från mossen mynnar in i sjön strax öster om en mindre udde inne i viken, och det finns även fina gräsbottnar på västra sidan om udden, där vattenkvalitén bör kunna var lite bättre.

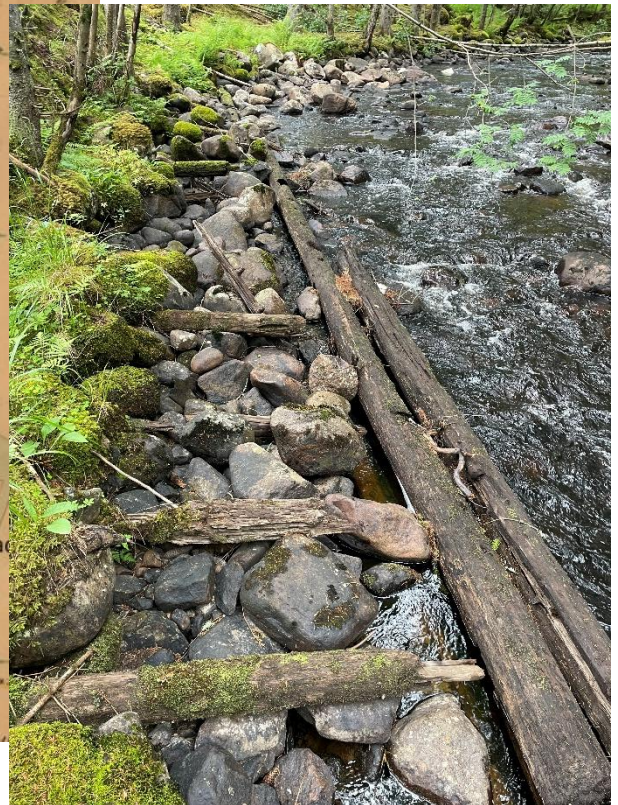
Foto t.h. Dubbel-kista sträcka 20

**Sträcka 20** är en kort kraftigt rensad forsande sträcka nedströms en lugnt strömmande **B-sträcka 21**. Den forsande sträckan, sträcka 20, har tydliga dubbelkistor längs vänster strand, men mycket löst rensmaterial finns längs höger strand. Sträcka 21 har fått helhetsbedömningen orensad, men spår av rensning och behov av åtgärder finns fortfarande i flertalet nackar speciellt i slutet av sträckan innan den avslutas vid ett vandringshinder i form av en kraftigt bearbetad berghäll där **sträcka 22** börjar.

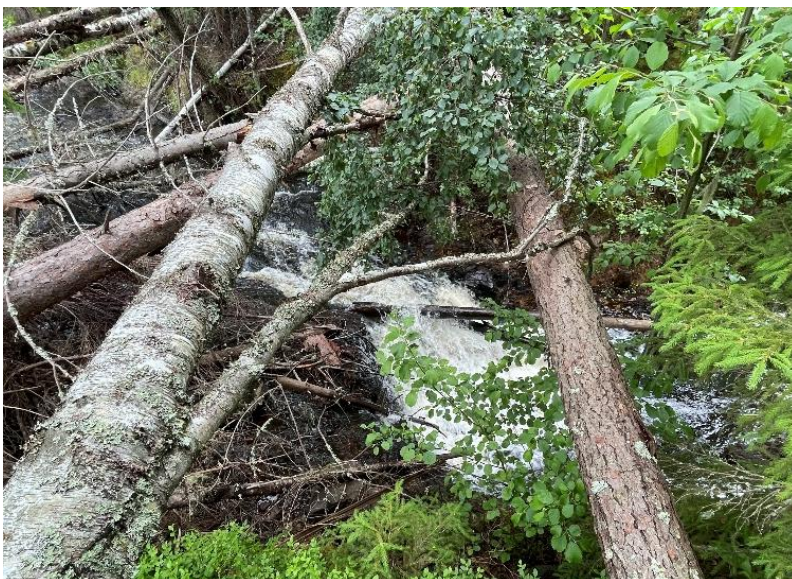
Vid fältbesöket låg mycket vindfällerna i broposition. Vissa stammar låg lite olyckligt till precis där fisken behöver hoppa. Vid eventuella åtgärder i närområdet kan några av dessa stammar kapas för att förbättra konnektiviteten.
