Lokal åtgärdsplan för Fämtan-systemet Del 4. Tällån

En lokal åtgärdsplan för Fämtans avrinningsområde har arbetats fram under 2021 i ett samverkansprojekt mellan Klarälvens vattenråd (huvudman), Torsby kommun och Dalby Fiskevårdsområdesförening. Projektet har fått stöd genom LOVA-bidrag från staten. Projektledare har varit Anders Nillroth, Torsby kommun. Åtgärdsplanen är uppdelad i fem delar, del 1 huvuddokument och del 2 till 5 för de tre olika delområdena

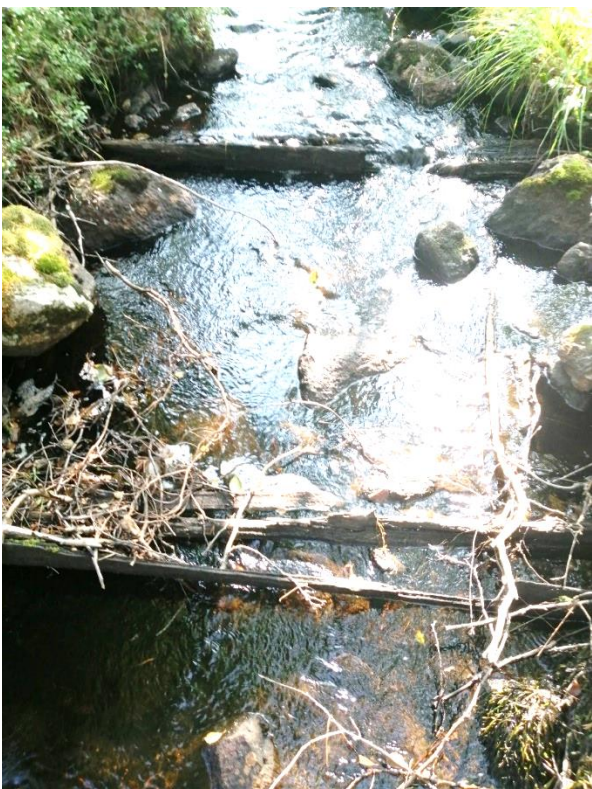
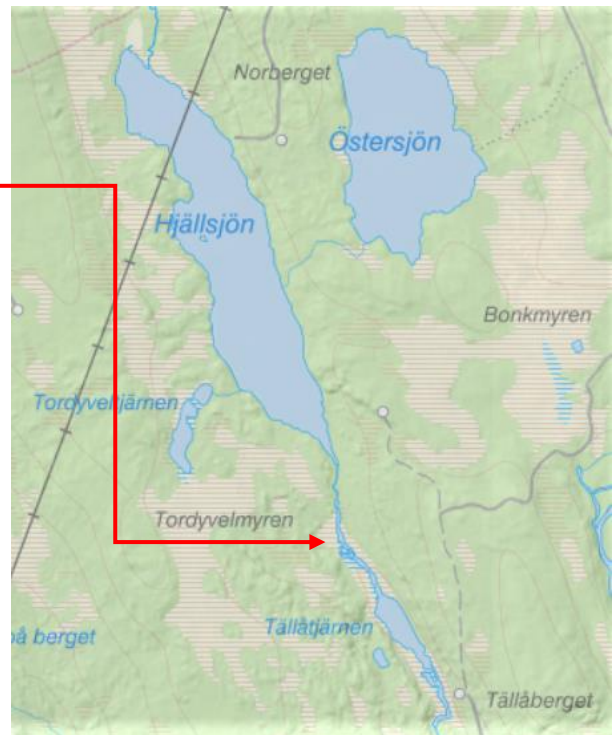
Sågbäcken ansluter i östra delen av Hjällsjön. Vid besök här fann vi rester av en damm i utloppet av Östersjön samt flera äldre tecken på verksamhet i

själva bäcken vilket fotot visar. Detta bör undersökas närmare av expert, då det inte finns tecken på såg på kartorna från 1800-talets mitt. Kanske mycket gammalt? Se vidare sid 16

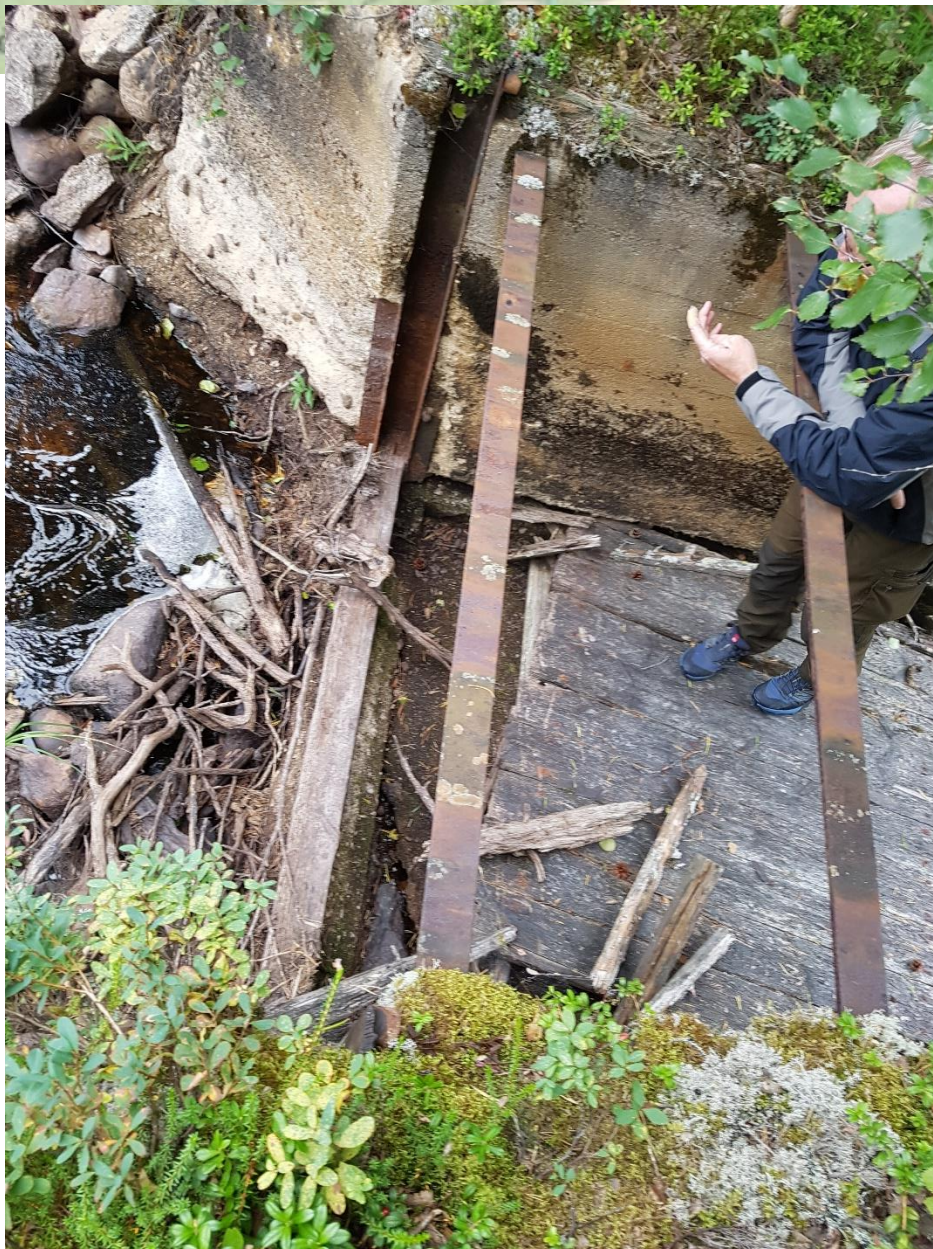
Nedströms S Gresjön finns en damm Gresjödammen, som behöver rivas/åtgärdas. Viss biotopvård behövs nedströms dammen efter åtgärd.

Foto på dammen uppifrån i aug 2021 nedan. Inga sättar finns kvar. Ingenting håller sjöns nivå.

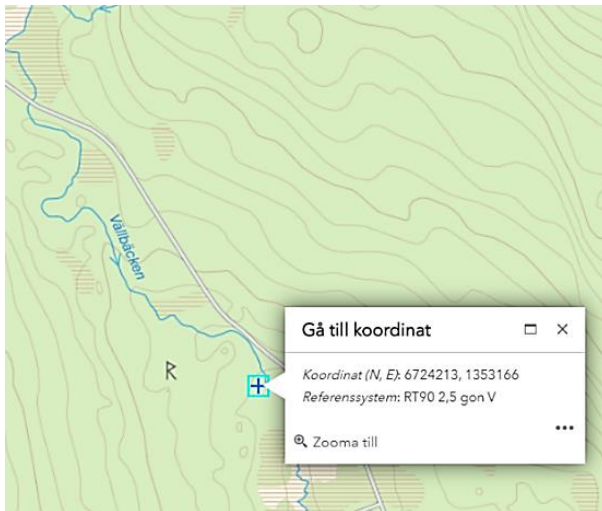
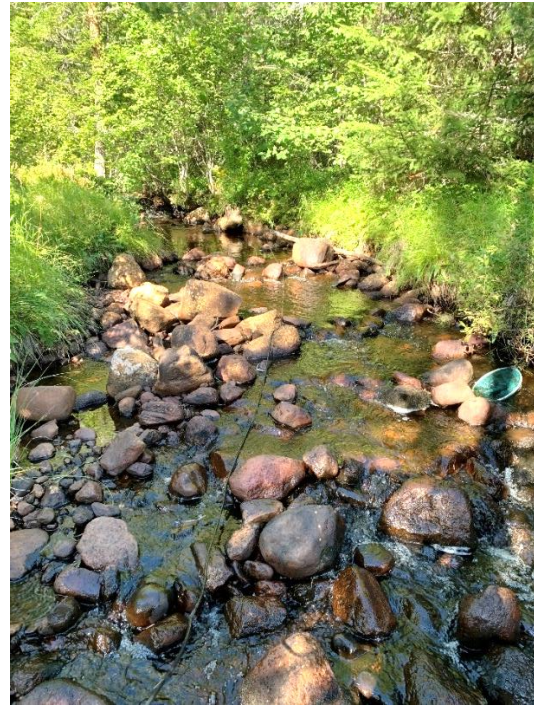
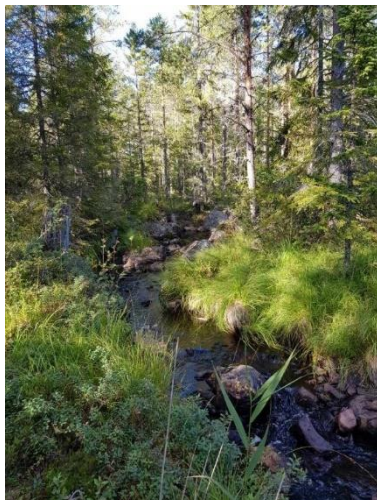
Vallbäcken i Tällåsystemet

6724213, 1353166 Här fick man 5 öringar. VIX-morf index 0,47 och VIX klass 3.

Räknas ej som god ekologisk status, men är på gränsen. Som synes en fin biotop.

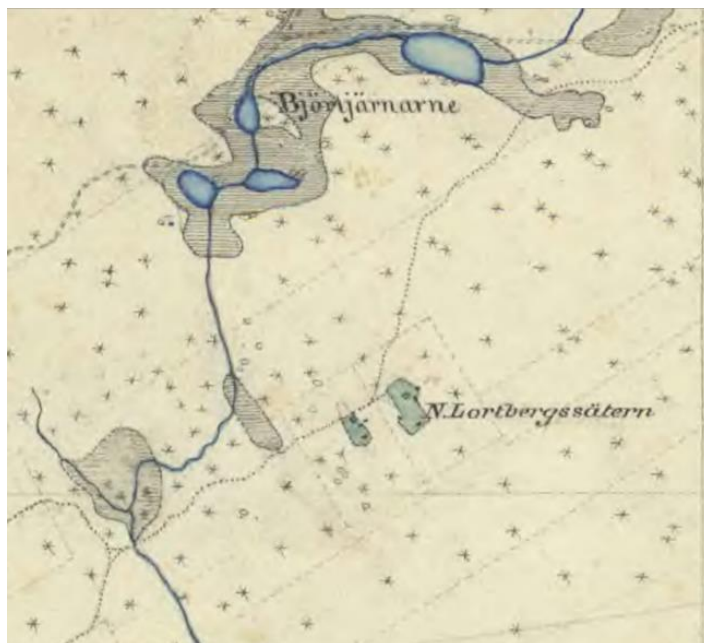
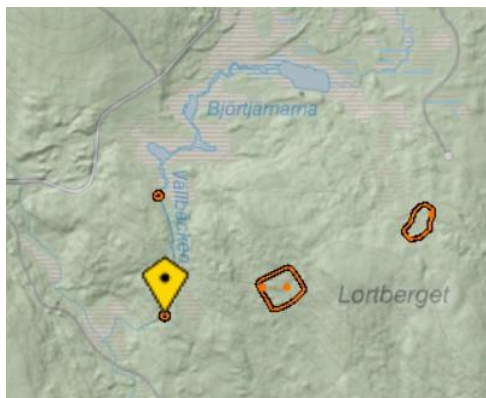
Vällbäcken-Björntjärnarna

Text ur Skog och Historia 1995: *Nedströms Björntjärnarna finns lämningar efter en dammanläggning. Rester av själva dammen, syns i form av gamla stockar under myren (vid Björntjärnarnas utlopp). Stockarna utgjorde troligen själva dammarna (Längre nerströms, vid märket på kartan från Skogens Pärlor) Det som nu syns, är den gamla vattenrännan, som går efter bäcken ca 40 m*

och har troligen haft en bredd på 1,5 m. Flera gamla stockar ligger i bäcken.

Har rännan gått till en skvaltkvarn? I så fall borde stigar leda hit. **Häradsekonomska kartan** (ovan) visar stigar över Vällbäcken till Norra Lortbergssättern, men de går längre nedströms än den ev. kvarnen vars rester går ner
