Lokal åtgärdsplan för Fämtan-systemet Del 5 Biflöden Torrbäcken, Hornvallaån och Dysjöbäcken

En lokal åtgärdsplan för Fämtans avrinningsområde har arbetats fram under 2021 i ett samverkansprojekt mellan Klarälvens vattenråd (huvudman), Torsby kommun och Dalby och Norra Ny Fiskevårdsområdesföreningar. Projektet har fått stöd genom LOVA-bidrag från staten. Projektledare har varit Anders Nillroth, Torsby kommun. Åtgärdsplanen är uppdelad i fem delar, del 1 huvuddokument och del 2 till 5 för de fyra olika delområdena.

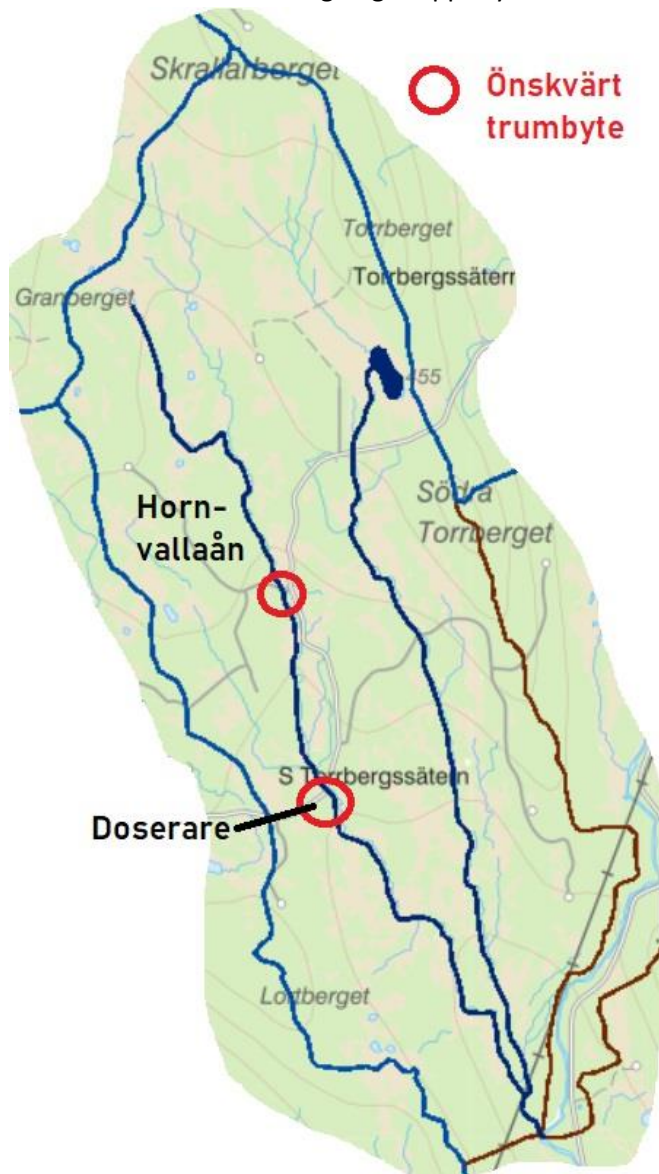
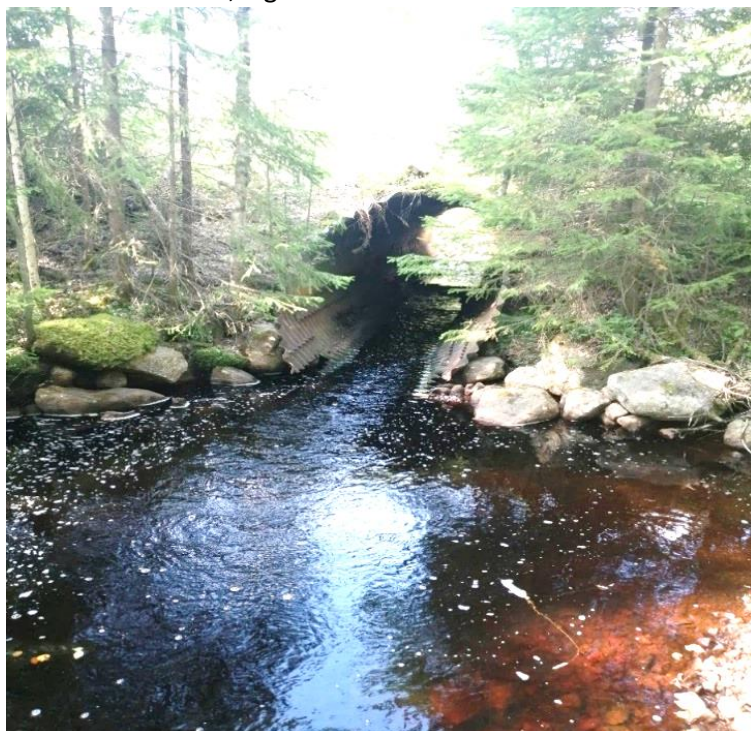
Här har vi vissa problem med konnektiviteten då vägtrummor ställer till det. Dels den nedströms doseraren som bör bytas till valvbåge och en högre upp som bör trösklas. Tidigare elfisken har visat på bra tillgång på Öring nedströms kalkdoseraren och vägen till Malungsfors. Nytt elfiske har visat på förekomst av öring högre upp i systemet vilket visar på att det är angeläget att förflytta kalkningen uppströms även i Hornvallaåns avr. Konnektiviteten med Fämtan är viktig, inget naturligt vandringshinder för öring finns. Därför är det angeläget att förbättra dessa två trummor, läge se karta.

Åtgärder Hornvallaån:

- Tre trummor bör åtgärdas.
- Kalkning bör ske uppströms i våtmarksområden och en övervakning på två nya ställen föreslås, t.ex. med påväxtanalys vart 5:te år.
- Övervakning av öringbeståndet utveckling bör ske.

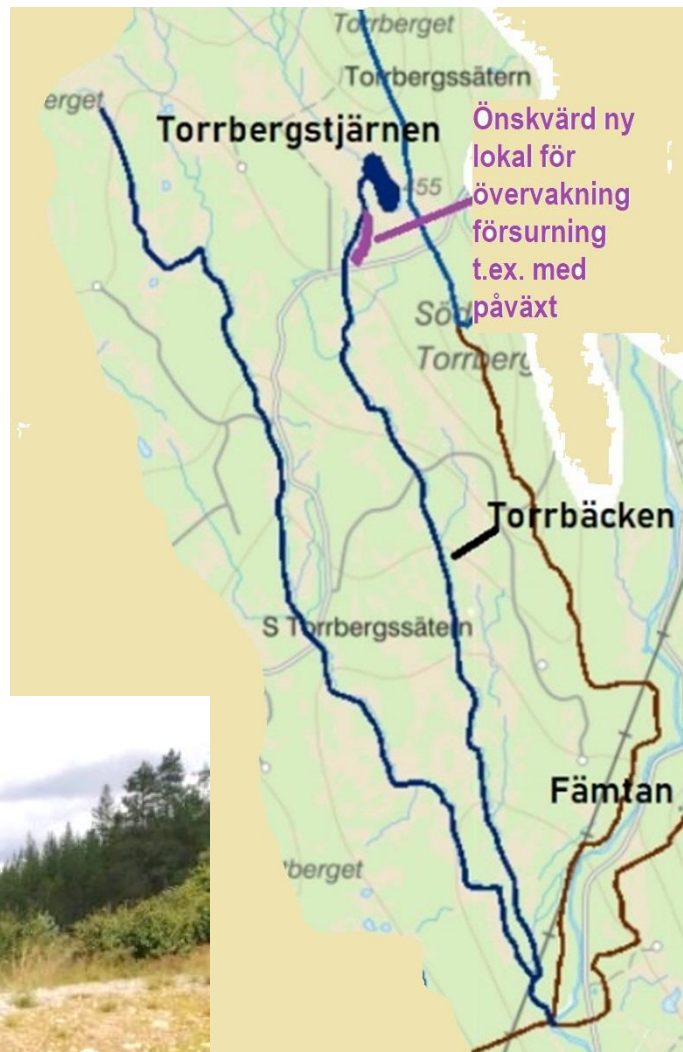
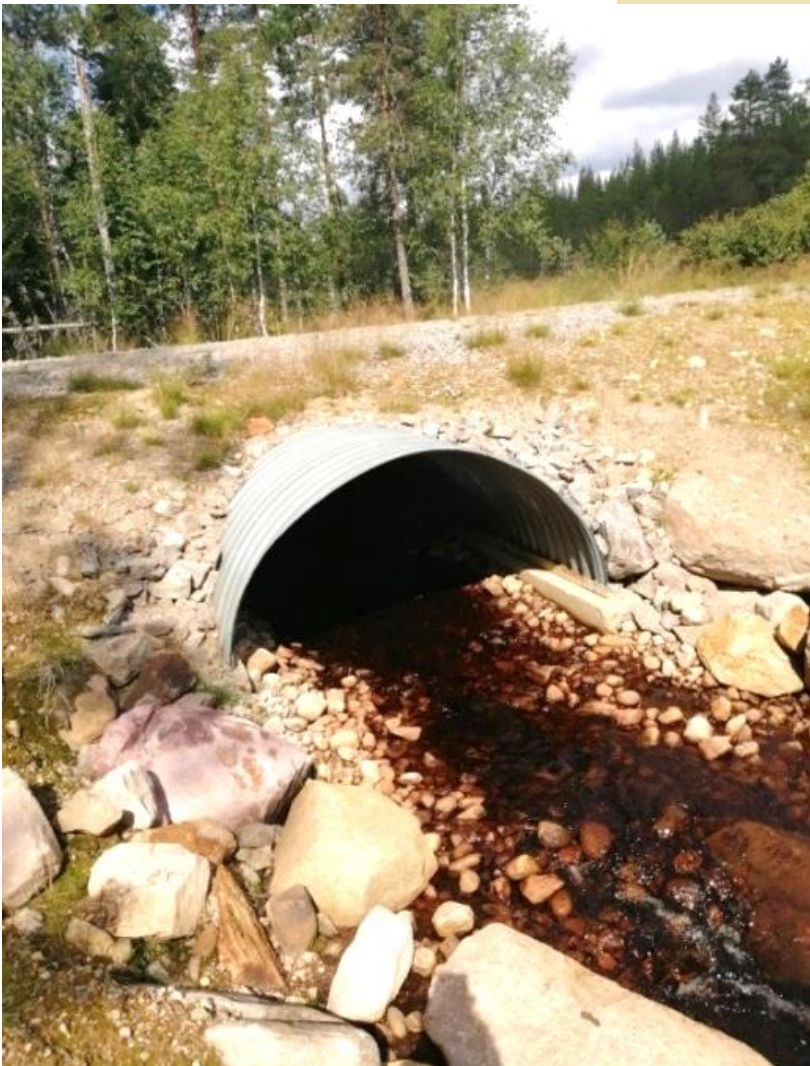
Denna bäck visade sig ha en fin population av öring. Torrbegstjärnen hyser enl. uppgift abborre och öring! Det motiverar att Torrbäcken görs till målområde vid kalkningen och att man kontrollerar kalkningen t.ex. genom en påväxtlokal där vi föreslår ett elfiske. Det finns ett utpekat partiella vandringshinder i Torrbäcken. Vår bedömning är att de inte är av den svårighetsgraden att den fragmenterar öringstammen som alltså har god möjlighet att vandra fritt i hela systemet – förutsatt att trummorna ligger rätt. Se exempel på bra halvtrumma som ligger där elfisket gjordes.

Trumman vid Malungsforsvägen – tröskla eller lägg om

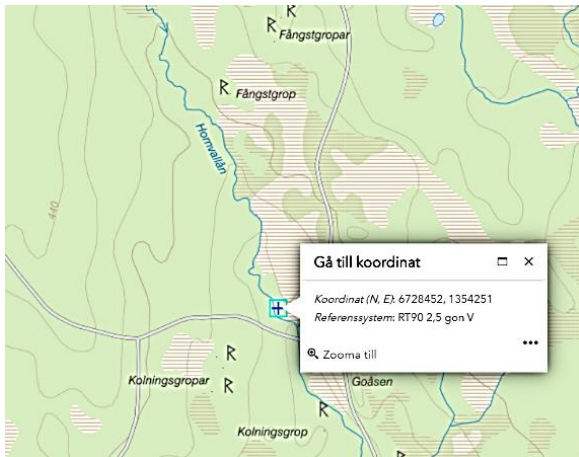
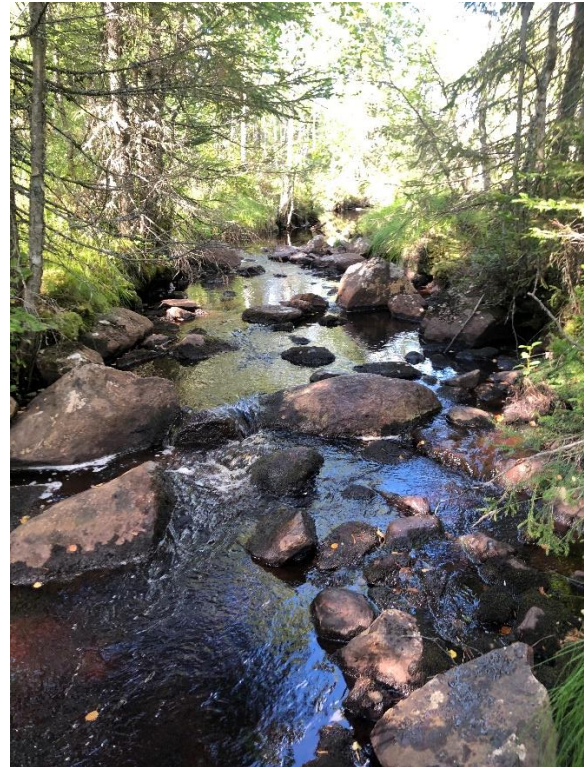
Hornvallaån 6728387–1354293

Hornvallaån Lokal högt upp i systemet.
Här fanns öring och elritsa. VIX-klass 4, VIX-morf 0,3.

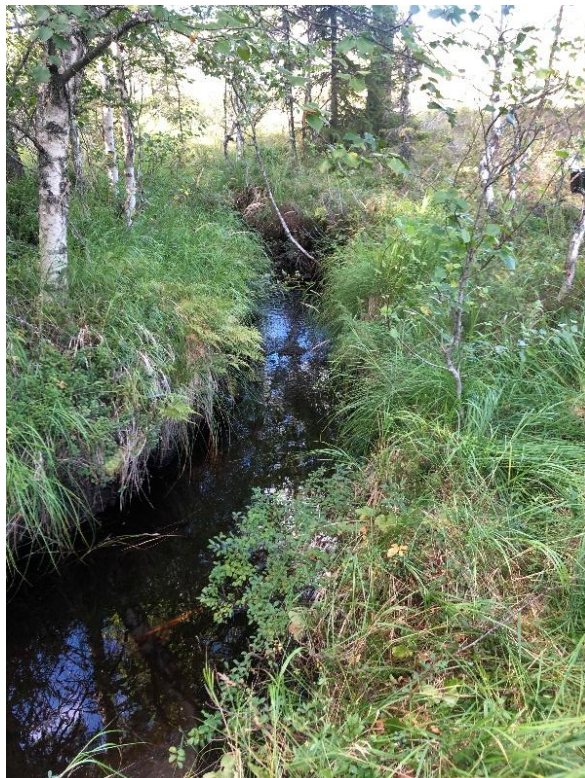
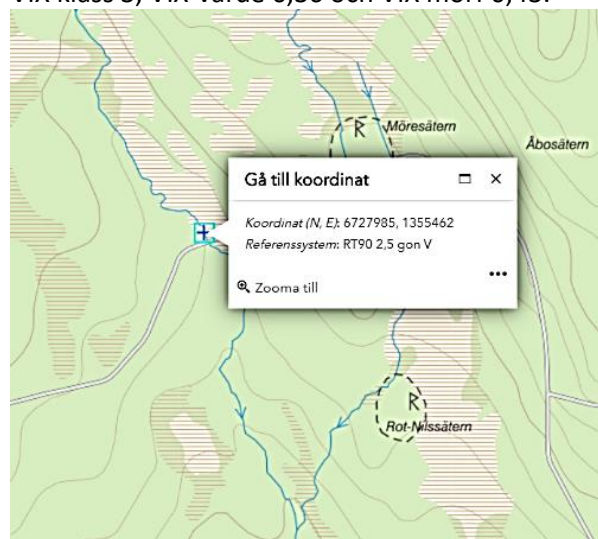
6727985–1355462 Torrbäcken

En bra biotop trots den lilla bäcken, 9 öringar.
VIX klass 3, VIX-värde 0,36 och VIX morf 0,43.

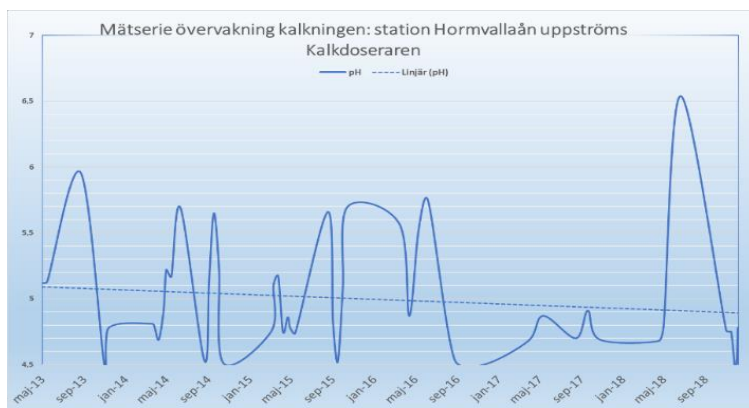
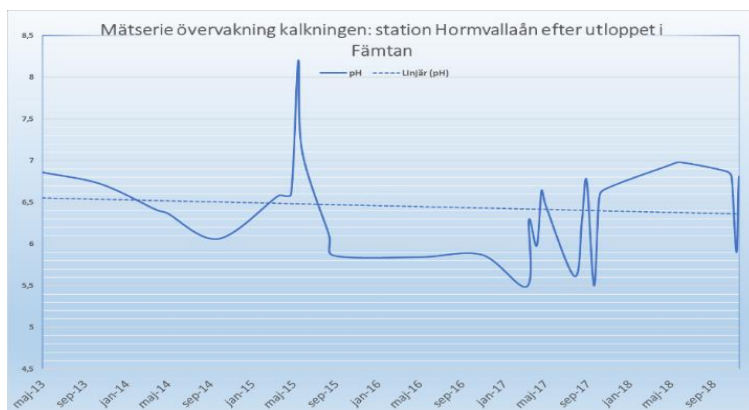
De analyser som har gjort nedströms doseraren (Hornvallaån efter utloppet) visar på väldigt varierande pH, som dessutom är över tid något sjunkande.

pH-diagramm uppströms doseraren och nere i Fämtan visar samma tidsperiod, men med proven är tagna med olika intervaller. pH-variationen är hög, speciellt under vårfloden är pH lägre. Mål pH aldrig under 6 uppnås ej. OBS att station Hornvallaån efter u i Fämtan även får vatten från Fämtan i.o.m att sidofåran öppnades. Lokalen visar alltså inte situationen i målvattendraget Hornvallaån.

Vår slutsats är att kalkning kan behövas i våtmarksområdet uppströms doseraren då här finns fina miljöer för att utveckla öringsstammen i Hornvallaån så som stammen verkar ha utvecklats i Torrbacken, där våtmarkskalkning sker högt upp.

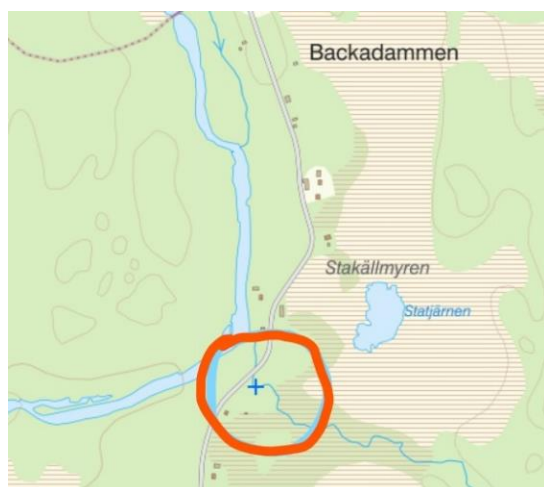
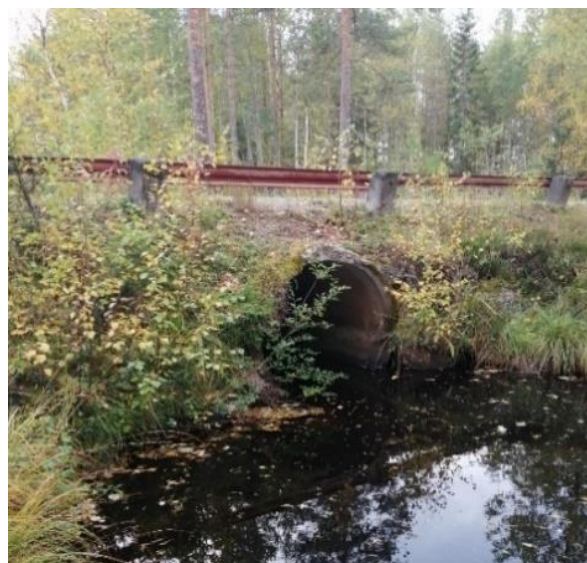
Dysjöbäcken alldeles uppströms trumman under väg, elfiske 2020. Öring och elritsa. Lokalnamn: 6720109–1357980 Väg v om goåsen

Biotopen bedöms vara en fin öringbiotop
Foto Dysjöbäckens trumma under vägen, ok.

Dysjöbäcken Trumman strax innan utlopp i Fämtan är en gammal stentrumma som är förlängd med ett betongrör. Den är idag passerbar men bör bytas.
