Lokal åtgärdsplan för Fämtan-systemet Del 2. Fämtans huvudfåra

En lokal åtgärdsplan för Fämtans avrinningsområde har arbetats fram under 2020–2021 i ett samverkansprojekt mellan Klarälvens vattenråd (huvudman), Torsby kommun och Norra Ny och Dalby Fiskevårdsområdesföreningar. Projektet har fått stöd genom LOVA-bidrag från staten. Projektledare har varit Anders Nillroth, Torsby kommun. Anna Sjörs har sammanställt.

Del 2: Fämtans huvudfåra (Avr 1,2 och 3)

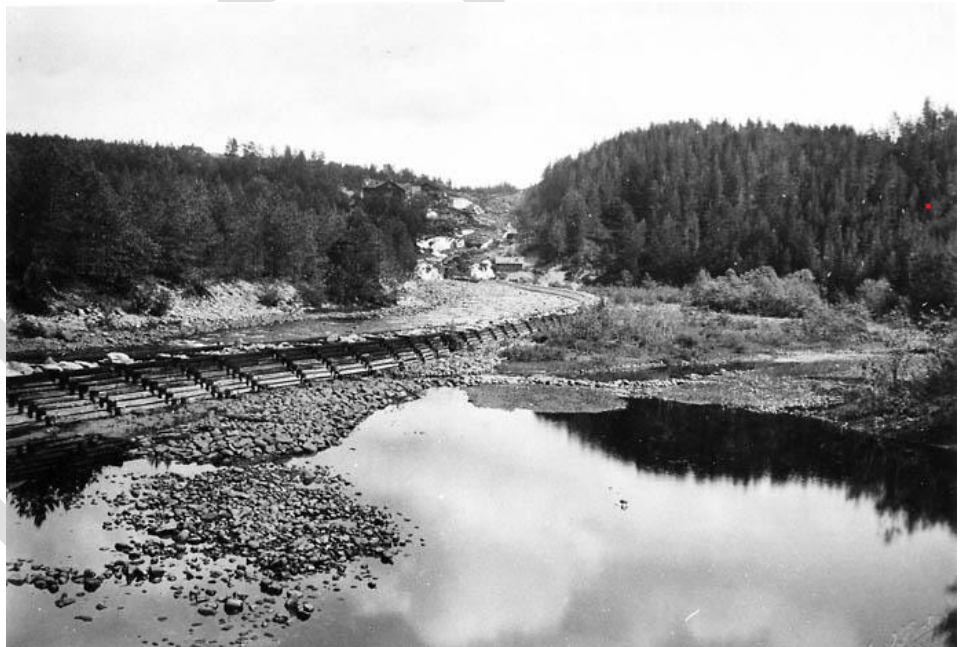
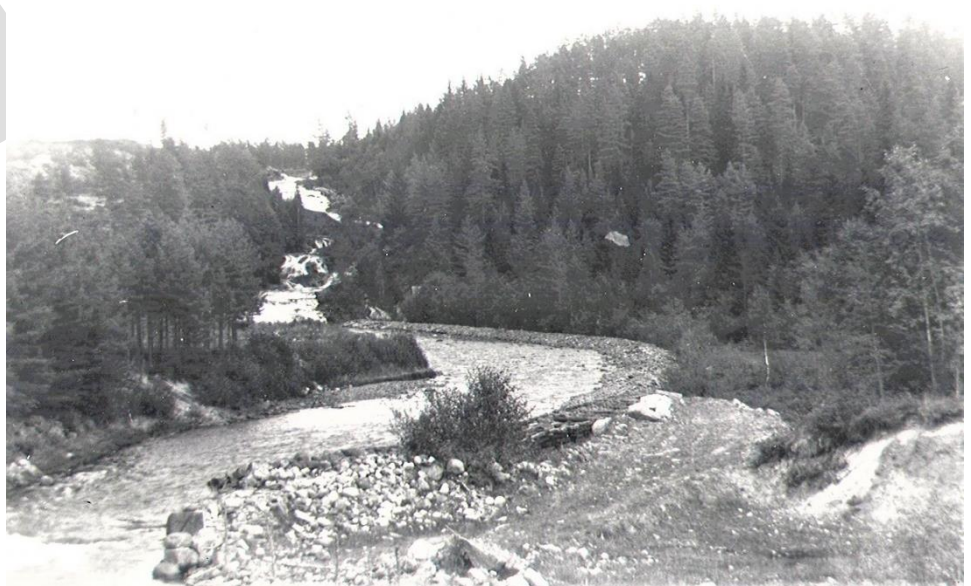
Kvillområdet

Fämtans utlopp i Klarälven har tidigare brett ut sig i ett brett kvillområde som har påverkats av såväl flottningen som av väg och brobyggnationer. Här finns det möjlighet att återskapa en del av den speciella miljön vid utloppet nedströms förra bron. Genom att öppna upp vallen på några ställen släpps vatten in i det i dag avstängda området mellan älven och riksväg 62. Materialet från de uppschaktade ledarmarna återförs till huvudfåran för att vattnet ska fördela sig över hela området.

1. Öppna kvillområdet mellan 62:an och gamla vägen och tillför älven en del död ved. Detta skulle återskapa lite av den kvillmiljö som en gång fanns här och bli en fin lek och uppväxtmiljö för lax och öring. Det skulle behövas minst fyra större öppningar i befintliga vallar, vilket bör ske med stor aktsamhet då vallarna kan innehålla äldre ledkonstruktioner. Öppningarna bör göras ungefär 40m långa och materialet kan återföras till huvudfåran för att hjälpa vattnet att nå in i kvillområdena. Troligen innehåller den södra ledaren inga äldre konstruktioner och om så visar sig kan den då användas som "återföringsmaterial" Norra ledarmen ser ut att innehålla äldre åtgärder. Åtgärdena beräknas ta 4 dagar à 13 000kr att utföra.

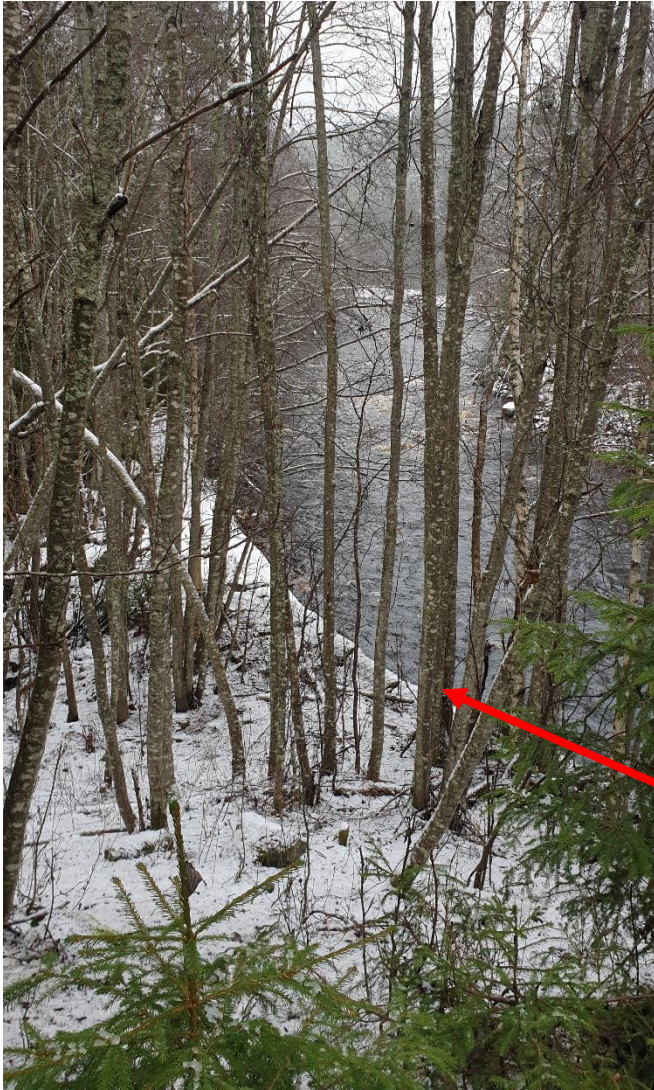
I området nedströms parkeringsplanen finns en fin mur som varsamt tas fram och sparas. Längre nedströms ligger sten över en låg kilstensmur av huggen sten. Stenmaterialet här kan försiktigt plockas bort och återföras till älven så att kilstenmuren blir synlig igen.

Stenmaterialet återförs till huvudfårans kanal, grövre material kan användas som ståndplatsstenar i öppnade områden.

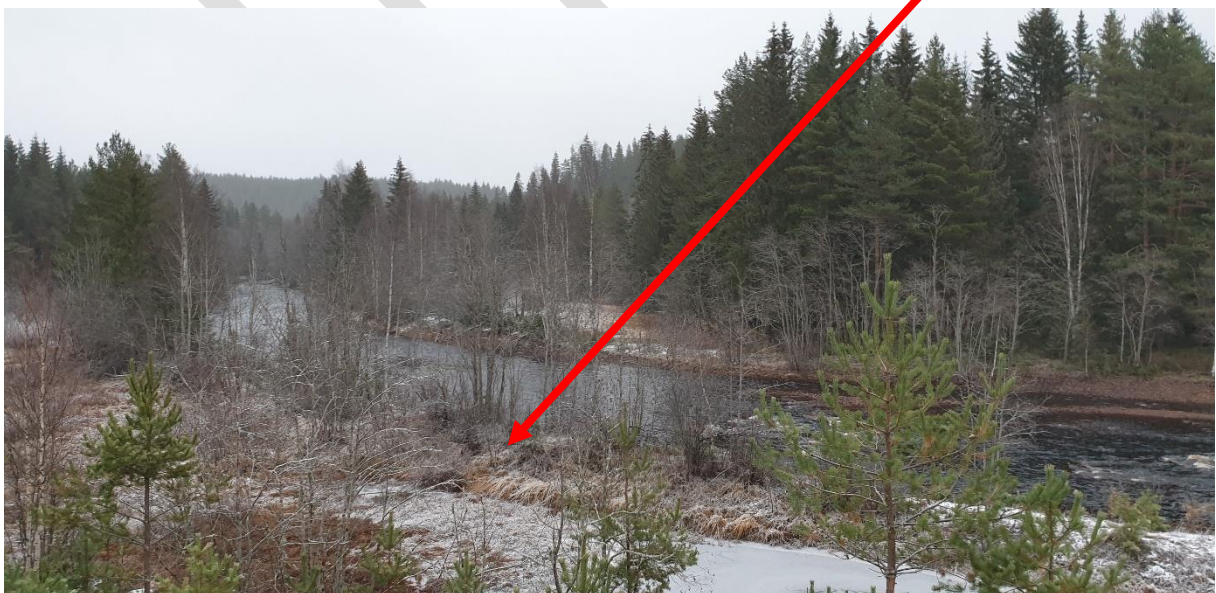
Stenledaren

Den stenledaren som finns på södra sidan älven strax nedanför fallet är skapad av bandmaskiner på 50-talet. En mindre öppning finns och älven kan breda ut sig lite på södra sidan ledaren. Det elfiske vi har gjort här visar på laxlek. Vi föreslår att vallen öppnas upp på ytterligare några ställen. På så sätt skapas ståndplatser i det öppnade området. Vattnet kommer att breda ut sig på en betydligt större yta till ett större lek område för lax. Innan åtgärd ska ledaren undersökas då muren sannolikt innehåller äldre konstruktioner. Gamla foton visar att det fanns träkonstruktioner i muren. En dokumentation av experter på kulturmiljöenheten behövs göras innan åtgärd. En del av armen sparas som kulturminne.

Konstruktionen av ledarmarna syns på övre foto från 1901 av Greta Bronell. Nedre fotot från 50-talet är muren stenkädd.

2. Stenledaren: Denna bör kunna öppnas betydligt mer och materialet återföras till älven men bevara några/någon delar som minner om tidigare åtgärder. Åtgärden beräknas ta 2 arbetsdagar med maskin och en man. Beräknad kostnad 26 000kr.

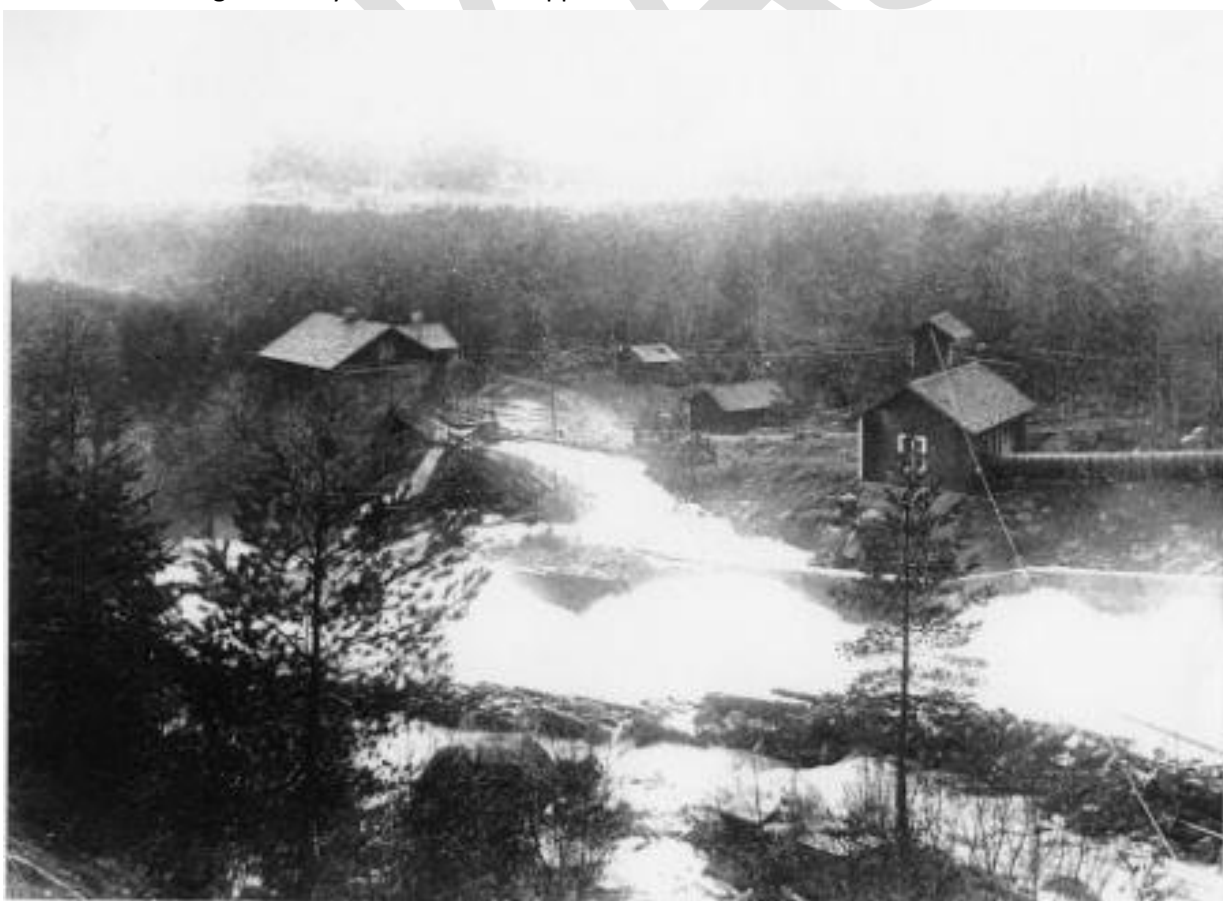
Fämtfallet: 50 m fallhöjd på en sträcka av 370 m vilken är mycket starkt påverkad av olika vattenverksamheter, framför allt av flottningen. Fallet har tidigare haft en betydligt större bredd och troligen 3 mindre fall vilket kan anas av omgivningen struktur. Hur det har sett ut finns ej dokumenterat ej heller om fisk har kunnat passera. Vår bedömning är att ett av fallen har varit ett tidigare närmast vertikalt fall på 2-3m.

Äldsta kartan över mynningen: Laga skifte 1840–50. Område Ab syns på foto 100 år senare ...Fotot nedan från 30-talet visar övre delen av fallet med övre kraftstationen med intagstuben samt intaget till kvarnen. I förgrunden syns att fallet var uppdelat i flera fåror.

3. Fallet: Aktuellt för vidare utredning.

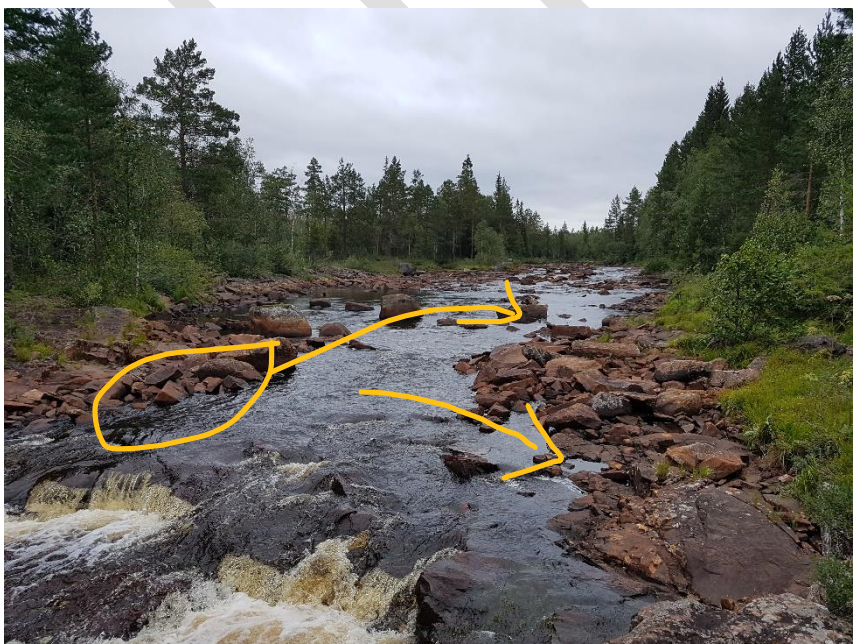
menar att det skulle vara möjligt att återföra mer av denna stenkonstruktion och övriga blockupplag som finns framför allt väster om huvudfåran ut i älven igen. Vi anser att det är viktigare att bevara kilstensmurarna än "snedvallen" samtidigt erhålls det material som behövs för att skapa mer ståndplatser samtidigt vatteninflödet i sidofåror säkras och därigenom förbättras konnektiviteten betydligt. Det grövsta materialet kan även läggas ut i själva fallet vilket troligen skulle möjliggöra passage även här.

1. Höj vattenståndet uppströms bron genom utlägg av sten i älven- foto uppströms bron visar sten som man kan lägga ut.
2. Utveckla vandringledden.

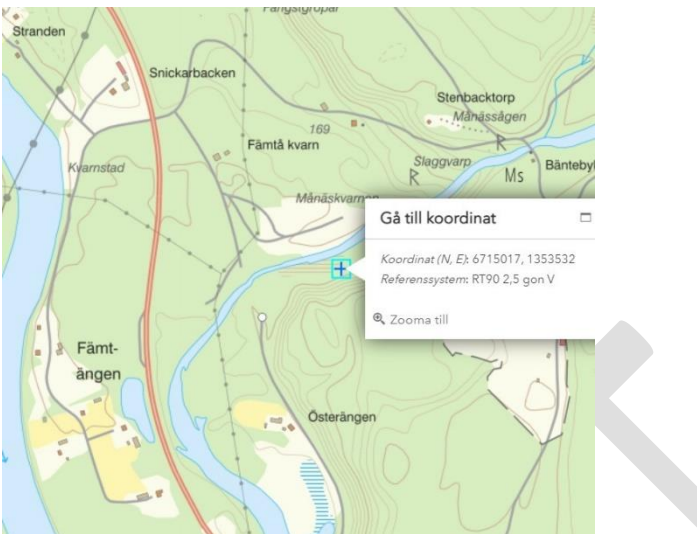
Lokal	Karta	Resultat	Åtgärd
<p>Öppnade sidofåran 6715017 – 1353532 Nedre Fämtans huvudfåra</p>

<p>Här nedanför fallet fick vi fler arter: Öring 1st 0+, lax 1st 0+, gädda 1st, stensimpa 6st, elritsa 3st och lake 1st.</p>	<p>Området bakom den schaktade stenvallen skulle kunna bli ännu bättre om mer av vallen revs och materialet återförs, därigenom ökas vatten-tillströmningen och den produktiva ytan betydligt vilket skulle gynna laxartad fisk bättre.</p>
<p>Risbäcken 6715444 – 1354038 Mynnar i nedre Fämtan</p>

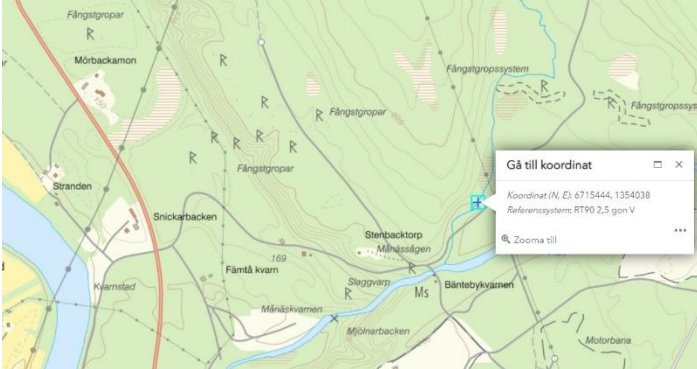
<p>Ingen fångst. Anmärkningsvärt! Här har tidigare funnits gott om öring enligt lokala uppgifter. Vad kan vara orsaken till detta?</p>	<p>Trumman ut till Fämtan är troligen ej passerbar och bör åtgärdas med tröskling eller sänka trumman</p>
<p>Dysjöbäcken alldeles uppströms trumman under väg, elfiske 2020 Lokalnamn: 6720109 – 1357980 Väg v om goåsen</p>

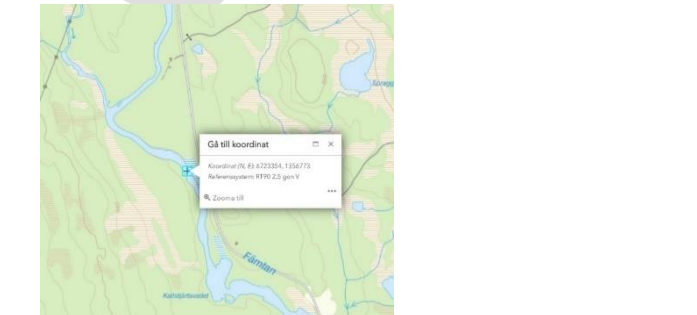
<p>Kattstjärtsvadet 6723354 – 1356773 Huvudfåran</p>

<p>Här fick vi endast en större öring samt elritsor i mängd.</p>	<p>Se förslag på biotopvård område 6: Lägg i helträd.</p>

Tillför rikligt med död ved från vadet vid Kattstjärten upp till Femtungen

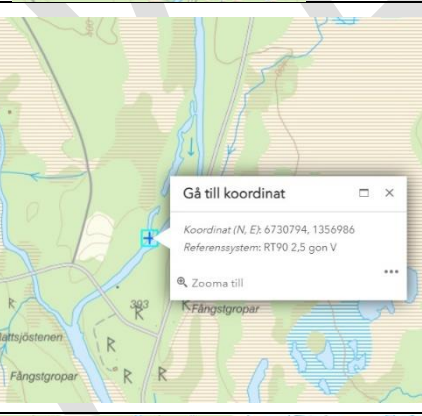
<p>Övre Fämtans huvudfåra 6730794 – 1356986.</p>

<p>Här finns det betydligt bättre med öring än uppströms doseraren. 5st varav 3st 0+ dessutom fick vi 11st elritsor. Detta visar att den naturliga sidofåran där det är betydligt mer ståndplatser fungerar på ett mycket bättre sätt än den återställda lokalen intil (se nedan)!</p>	<p>Kommentar Detta tyder på att det behöver tillföras betydligt mer material i samband med återställning.</p>
<p>Övre Fämtans huvudfåra 6730941 – 1357102</p>

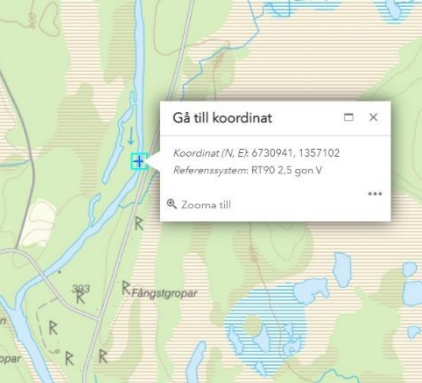
<p>På denna tidigare biotopvårdad lokal med svagt strömmande vatten fick vi endast En 0+ öring dock fanns här rikligt med elritsa 15st,</p>	<p>Kommentar: Vi hade hoppats på lite bättre resultat. Troligen för lugnt vatten för öringen vilket gynnar elritsan som åter upp öringens rom. Åtgärd: mer block och sten</p>

Åtgärd: Öppna två sidofåror, tillför block, se över doserarens funktion.

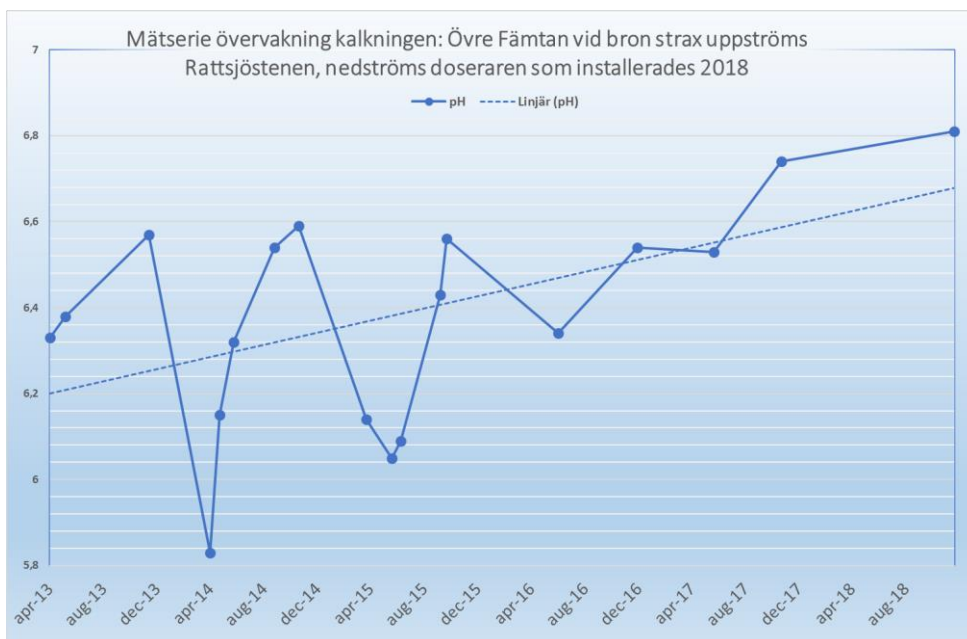
Kem/fys
övervakning
Den översta
mätstationen för
övervakning av
försurningen på
kemisk väg i
Värmland kallas
"Fämtan-
Dalagränsen"
vilket bir lite
missvisande för
stationen ligger
nedströms den
nyligen uppsatta
doseraren – inte
vid Dalagränsen.

Här har pH inte dippat under 6 sedan 2014. Tyvärr finns ännu inga senare data än 2018 inlagda i den nationella miljödatan. Enl. Viss ska den testas 5 ggr/år. **De enda år det verkar ha skett är 2015 och 2016. Varför?**

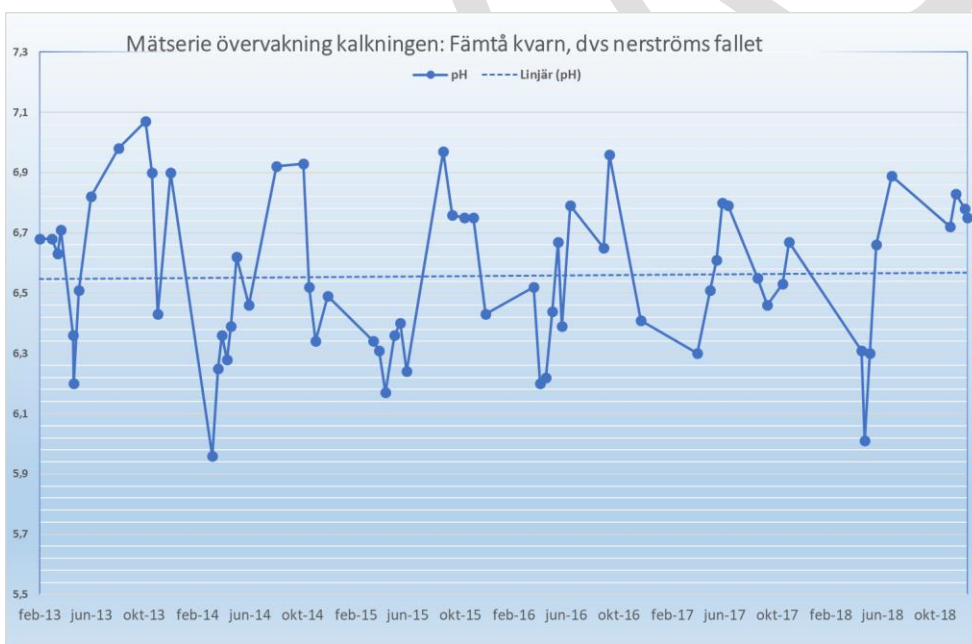
Nästa station nedströms som enl. Viss är aktiv är Backadammen som även den ska testas 5 ggr per år. Dessa data verkar inte vara rapporterade efter 2015

Mätserien avslutas nere vid Fämtans mynning (Lokal Fämtå kvarn) där pH ska mätas 12 ggr per år, vilket har skett i början av mätserien, men antagligen inte varit möjligt i slutet. Inga värden efter 2018 är inrapporterade – det betyder förstås inte att de inte finns!

Serien visar tydligt att pH dippar i samband med vårfloden, t.ex. i mars 2018 uppmättes en pH-halt på strax över 6, vilket är lägsta gränsen.
