Lokal åtgärdsplan för Fämtan-systemet Del 3. Rattsjöälven

En lokal åtgärdsplan för Fämtans avrinningsområde har arbetats fram under 2021 i ett samverkansprojekt mellan Klarälvens vattenråd (huvudman), Torsby kommun och Dalby Fiskevårdsområdesförening. Projektet har fått stöd genom LOVA-bidrag från staten. Projektledare har varit Anders Nillroth, Torsby kommun. Åtgärdsplanen är uppdelad i fem delar, del 1 huvuddokument och del 2 till 5 för de tre olika delområdena

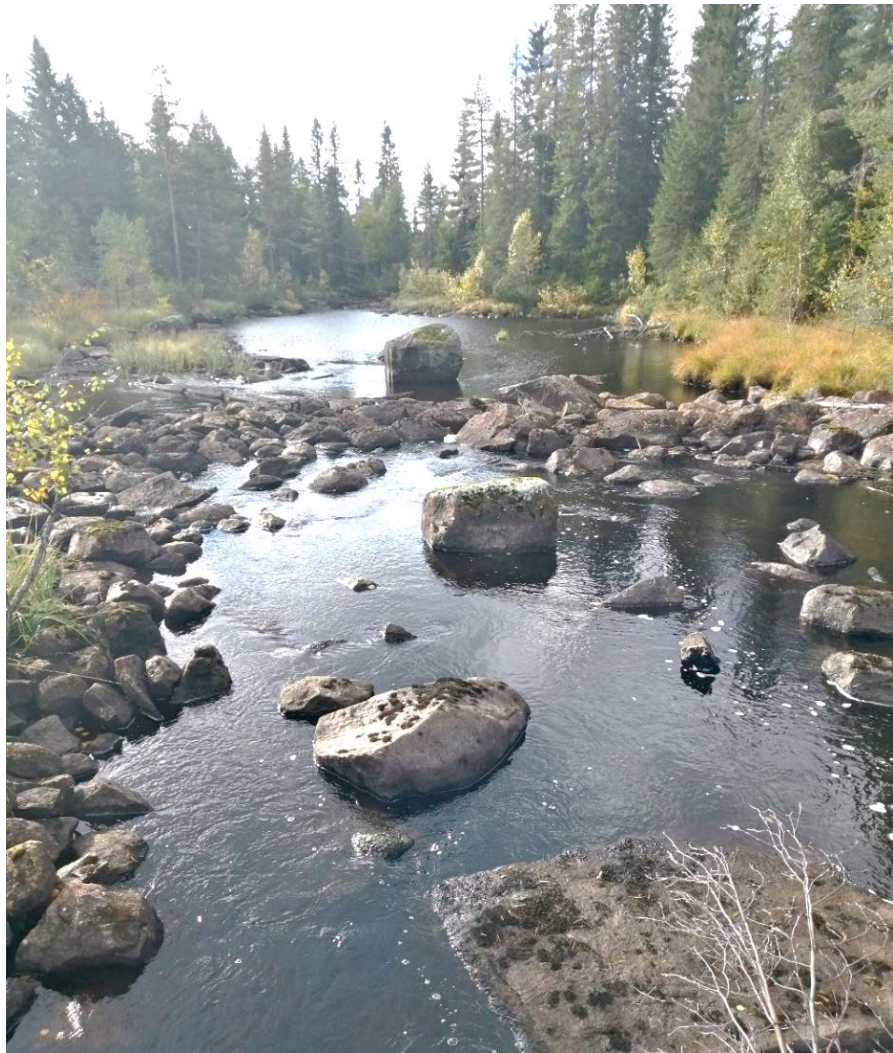
Sättarna har efter åtgärden 2004 återigen satts tillbaka, orsak

okänd. De har ej någon dämmande funktion, men utgör ett definitivt vandringhinder. Fastigheten där dammen finns ägs av ett icke aktivt skifteslag (Långavs skifteslag).

Vi föreslår här att sättarna rivs ut i Rattsjödammen och att en biotopvårdande åtgärd som syftar till att god konnektivitet uppnås. Material finns och åtgärden bedöms ha mycket god effekt med liten insats.

Biotopvårds åtgärder nedströms dammen genom att stenar läggs tillbaka, död ved läggs i älven och stenpäls luckras upp så att lekgruset kommer fram.

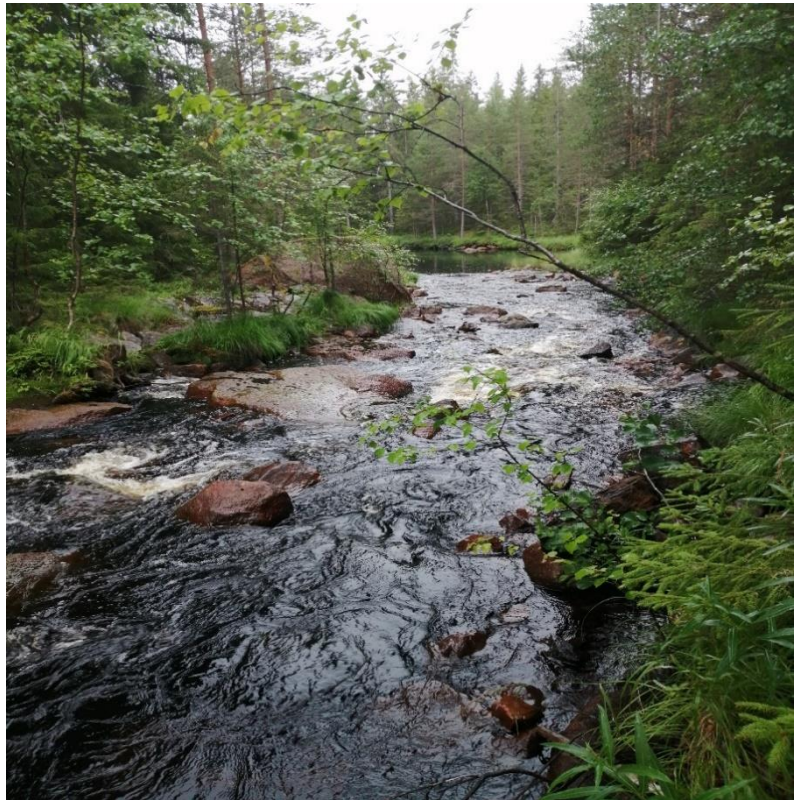
Vallsjöälven är flottledsrensat. Älven startar vid Hejsjön/Hedsjön (Vallsjön) där en gammal flottningsdamm med tillhörande skibord utgör ett vandringshinder. Själva luckkonstruktionen är under förfall medan skibordet är helt. Vår bedömning är att vi skall kunna riva ut befintliga konstruktioner i samband med biotopvårdande åtgärder. Dammen har ej någon dämmande effekt i dagsläget.

- Manuell biotopvård inkl. utrivning av delar av skibord vid Vallsjödammen,
- Elfisken behövs för att utreda bäckrödingens utbredning samt samråd om åtgärd.
- Vägtrummor 5st varav flera behöver åtgärdas. Kontakta väghållaren.
- Biotopåtgärder på en liten sträcka upp- och nedströms gamla doserarplatsen.

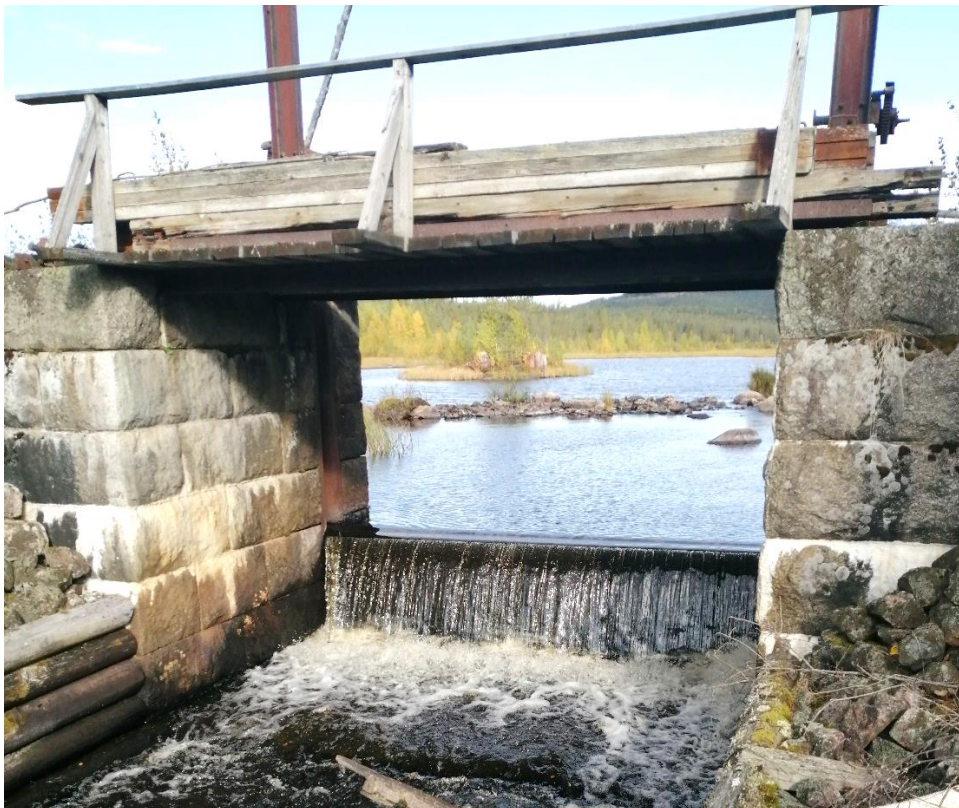
Rattsjödammen den 16 sept 2020. Dammen regleras i dag inte. Fast utskov c:a 0,5 m Uppströms syns en gammal stenvall som idag håller nivån i S Rattsjön

*Uppströms
dammen syns
stenvallen som
fungerar som
forsnacke.*

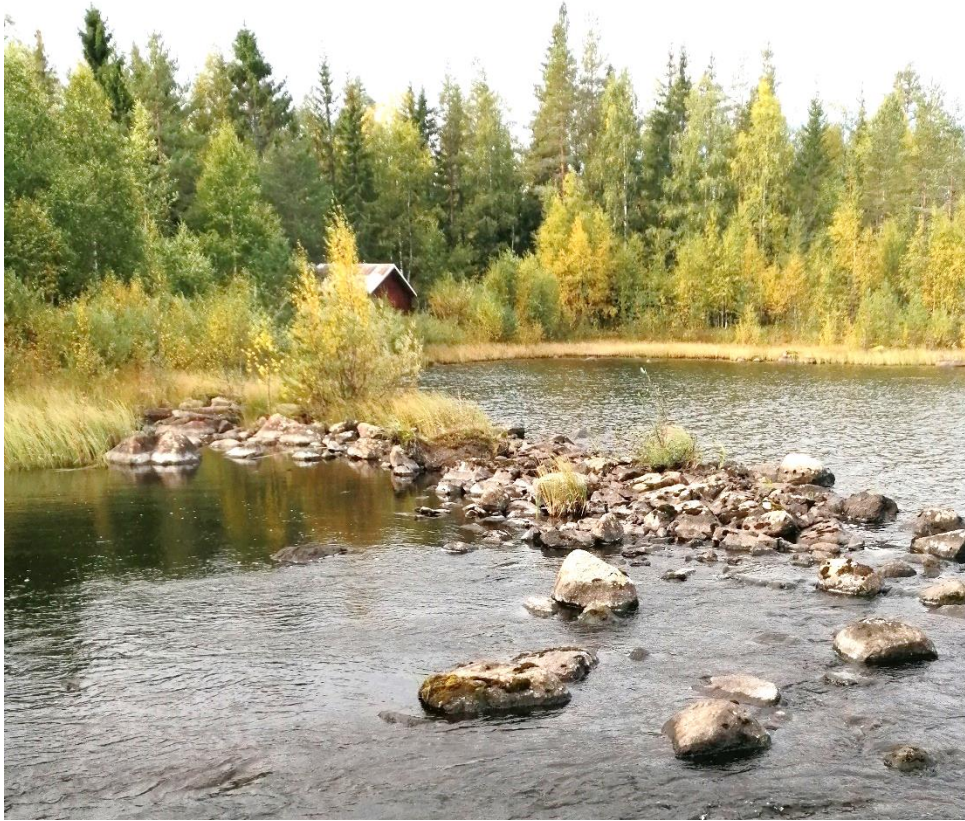
*Nedströms:
Anordningar för
flottning fint
bevarade.
Stenvall
nedströms
föreslås spridas
i älven. Här
finns det gott
om material
även på östra
siden (till
vänster i bild)*
