Komplettering Dnr 4149-2021: Projektbeskrivning för ” Undersökning av näringspåverkan i Hyns AVR”

Klarälvens vattenråd ändrar sin tidigare ansökan och ansöker nu om 260 000 kr (tidigare 288 000 kr) för undersökningar i Hyns avrinningsområde i Karlstads, Forshaga, och Kils kommuner under år 2021.

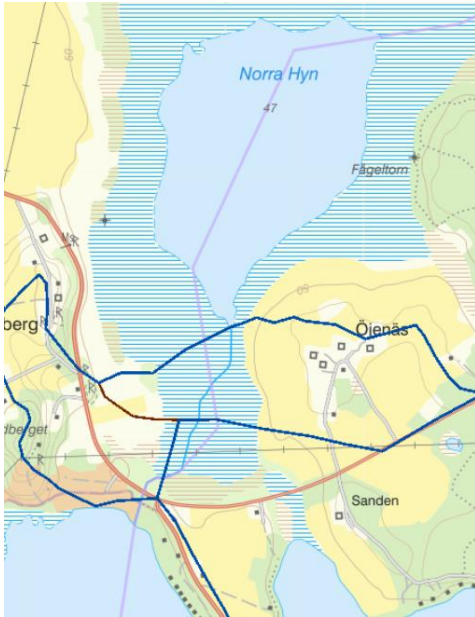
3_Gravån delas i två vattenförekomster:

Gravån mellan sjöarna södra och Norra Hyn MS_CD: WA90862667 VISS EU_CD: SE660081-136361
 samt Gravån utloppet Södra Hyn till Klarälven MS_CD: WA73096667 VISS EU_CD: SE659621-136418

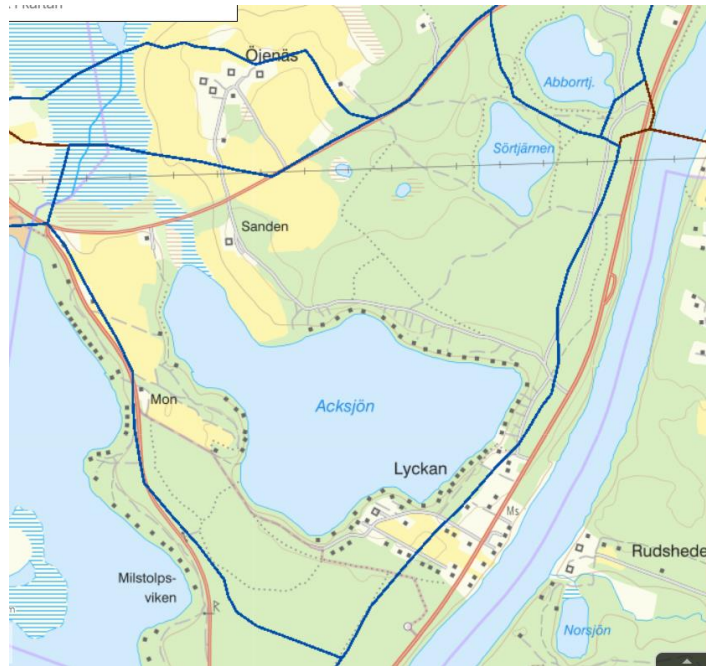
5. Acksjön, tidigare övrigt vatten, bedömning specifikt för Acksjön saknas.

MS_CD: WA42333523 VISS EU_CD: NW659987-13646 (Acksjön)
