# Husbäcken, Höljes

WA77760492

## Sammanfattning

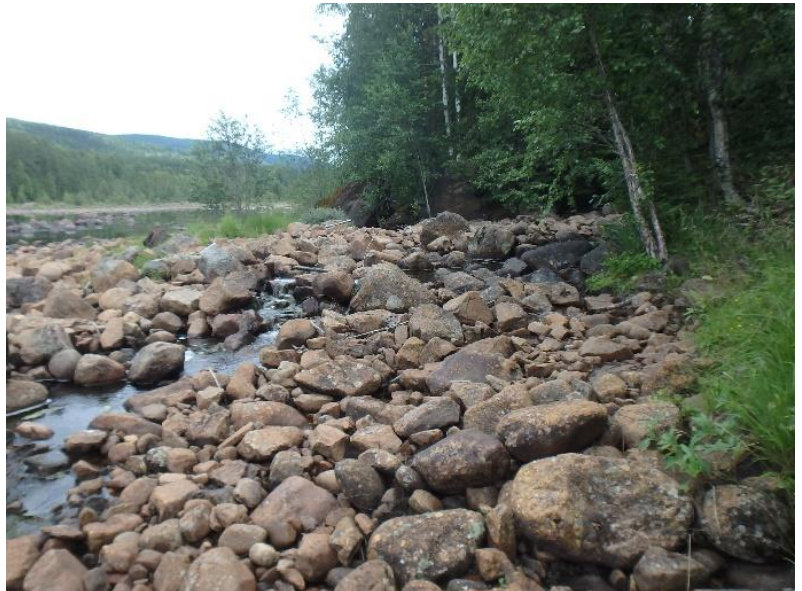
Till mynningen i Klarälven rinner bäcken i brant terräng, vilket gör den storblockig tidigt- Foto visar utloppet ut i Klarälven. Strandområdet är påverkat av älven

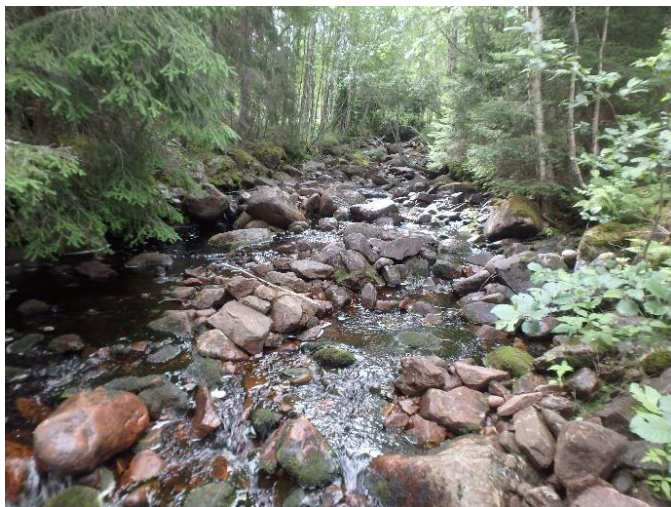
Blockig terräng mellan utloppet i Klarälven och väg 62 – elfiskelokal  
Foto nedan

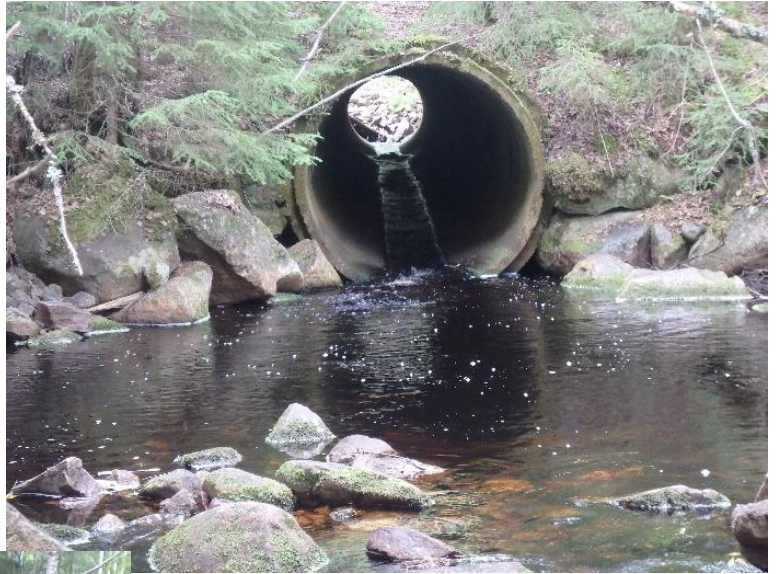
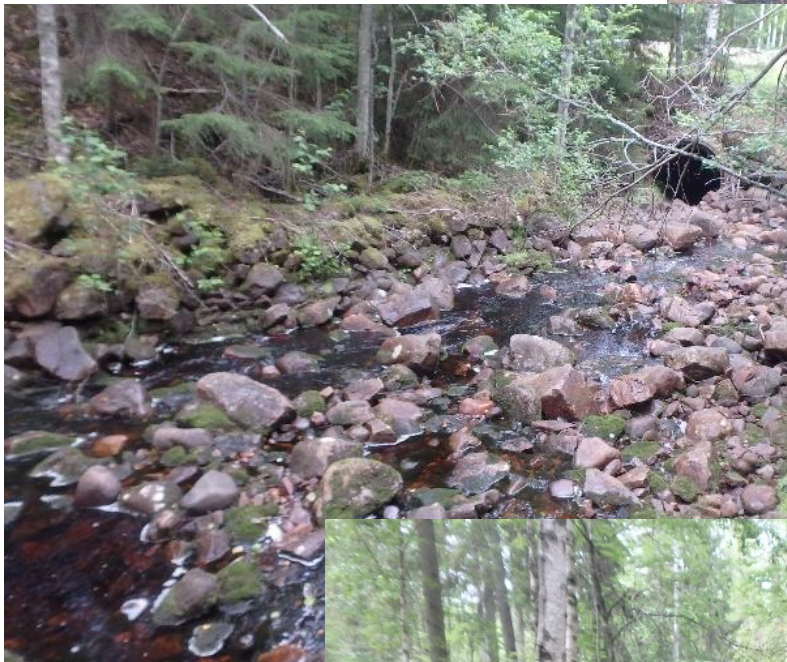
På västra sidan riksvägen finns en liten sträcka med lekmaterialinslag innan de riktigt stora blocken tar vid upp mot det naturliga vandringshindret. (foto nedan)

Biotopvård föreslås upp till det naturliga vandringshindret, en sträcka på ca 200m. Material finns att återföra i våta bredden- dvs i bäckenfåran - eller på norra sidan ån där kulturlämningar inte finns. Åtgärden beräknas ta ca 6 timmar med en 13 tons maskin. Sannolikt behövs tillskott av lekmaterial vid åtgärderna uppströms vägen.

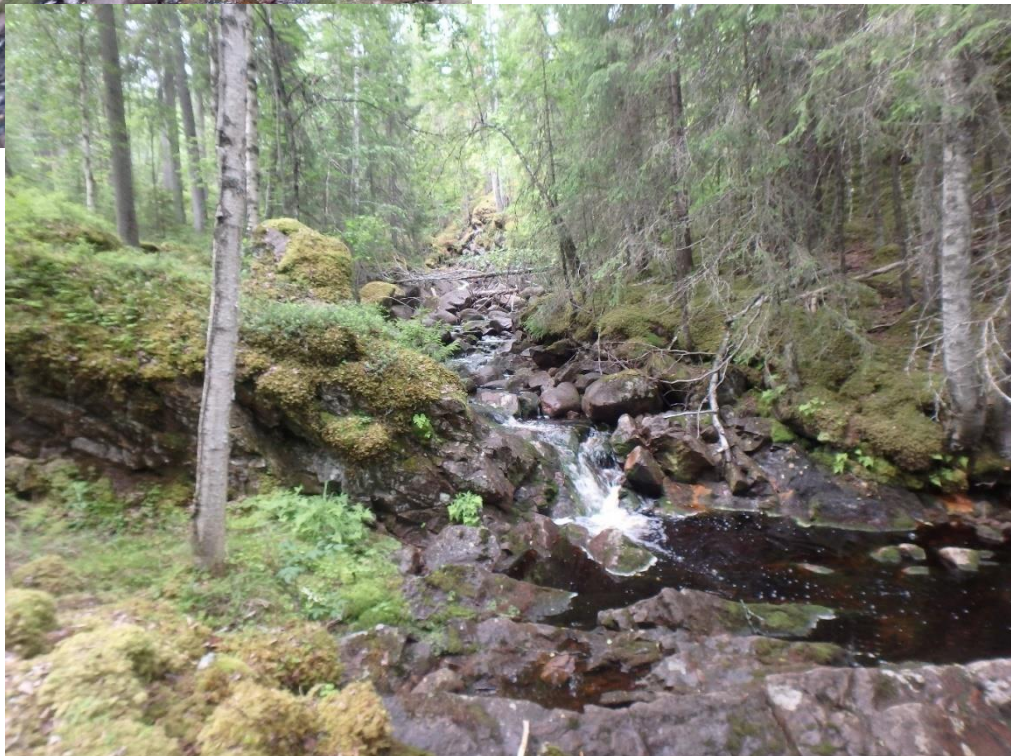
Sista fotot är på det första naturliga vandringshindret

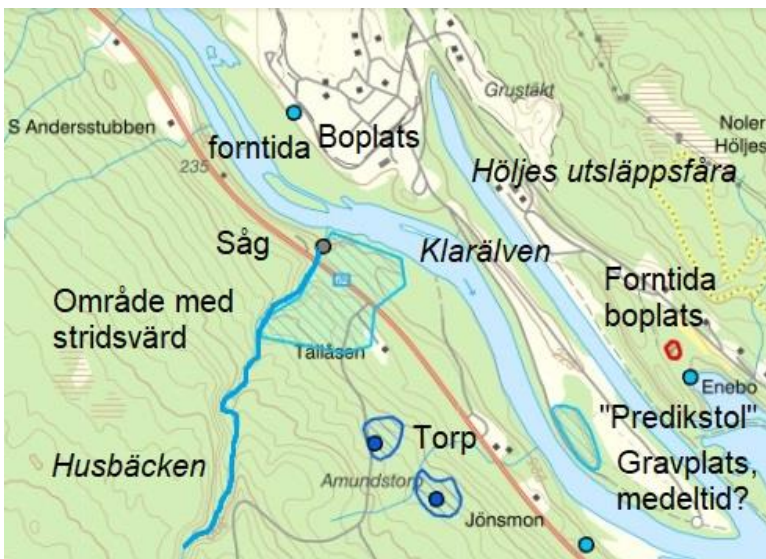
Två lämningar är markerade invid bäckens mynning

1. En Såg: Inga rester syns i terrängen ovan jord. Ingen markering på Häradsekonomiska kartan från slutet av 1800-talet.
