# GENOMFÖRANDE AV LOKAL ÅTGÄRDSPLAN FÖR UPPLUNDENS AVRINNINGOMRÅDE 2017-2018, FAS 1

*Den här rapporten redovisar genomförda åtgärder som skett FAS 1.*

# Redovisning av projekt ”Genomförande av Lokal åtgärdsplan för Upplundens avrinningsområde” (fas 1)

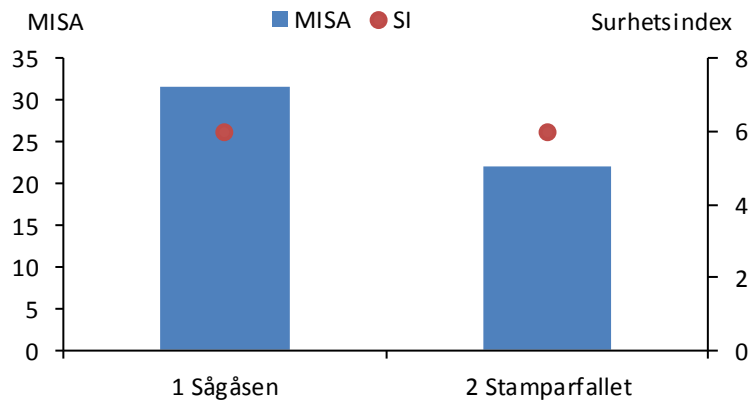
Figur 3. Surhetsindexen MISA samt surhetsindex (SI) vid lokalerna i Klammaälven 2017.

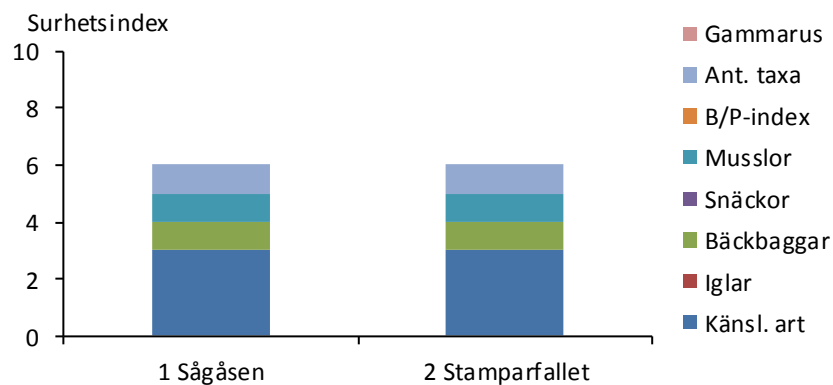
Figur 4. Delvariabler som sammanvägs i Surhetsindex. Lokalerna i Klammaälven fick poäng för försurningskänslig art, förekomst av bäckbaggar och musslor samt artantal, vid undersökningen 2017.

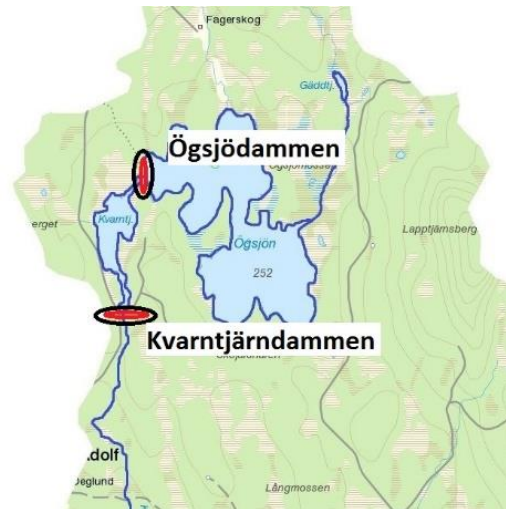
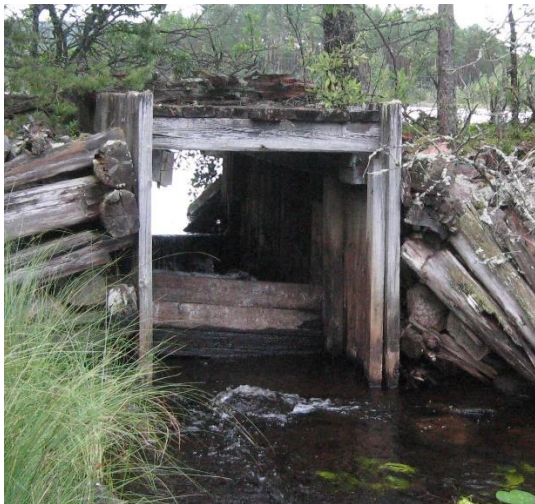
I systemet fanns tidigare två onaturliga vandringshinder: Ögsjödammen och Kvarntjärnsdammen. Hösten 2018 var den gamla dammen vid Ögsjön borta. Sättarna är uppruttade och bortspolade i vårfloren 2018. Fortum som har ansvar för dammen har våren 2018 ansökt om utrivning. Även hindret vid Kvarntjärnsdammen är nu borta efter att dammen ersatts av en uppbyggd naturlig tröskel.

**Ögsjödammen**  
jämför foto sommaren 2010 med sommaren 2018 (mkt lågt vatten). Inga sättar är kvar

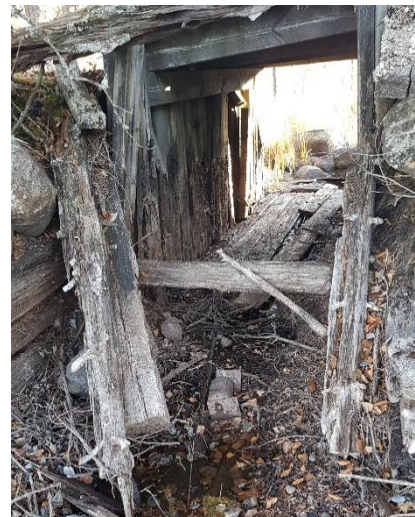
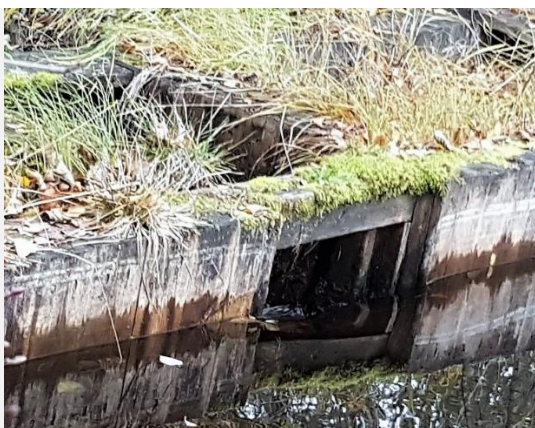
**Kvarntjärnsdammen**  
före och efter:  
Träkonstruktionen har tagits bort och älvsträcken nedströms har byggts upp med block och stenar.

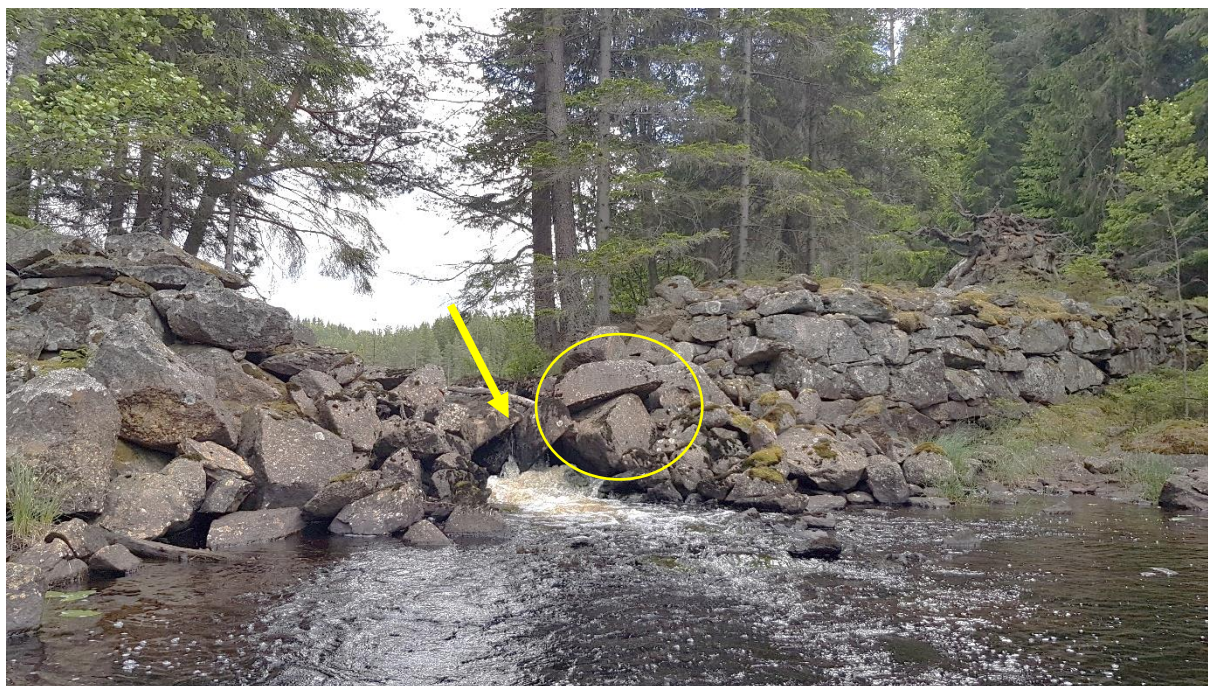
Midsommar 2017 från kanot

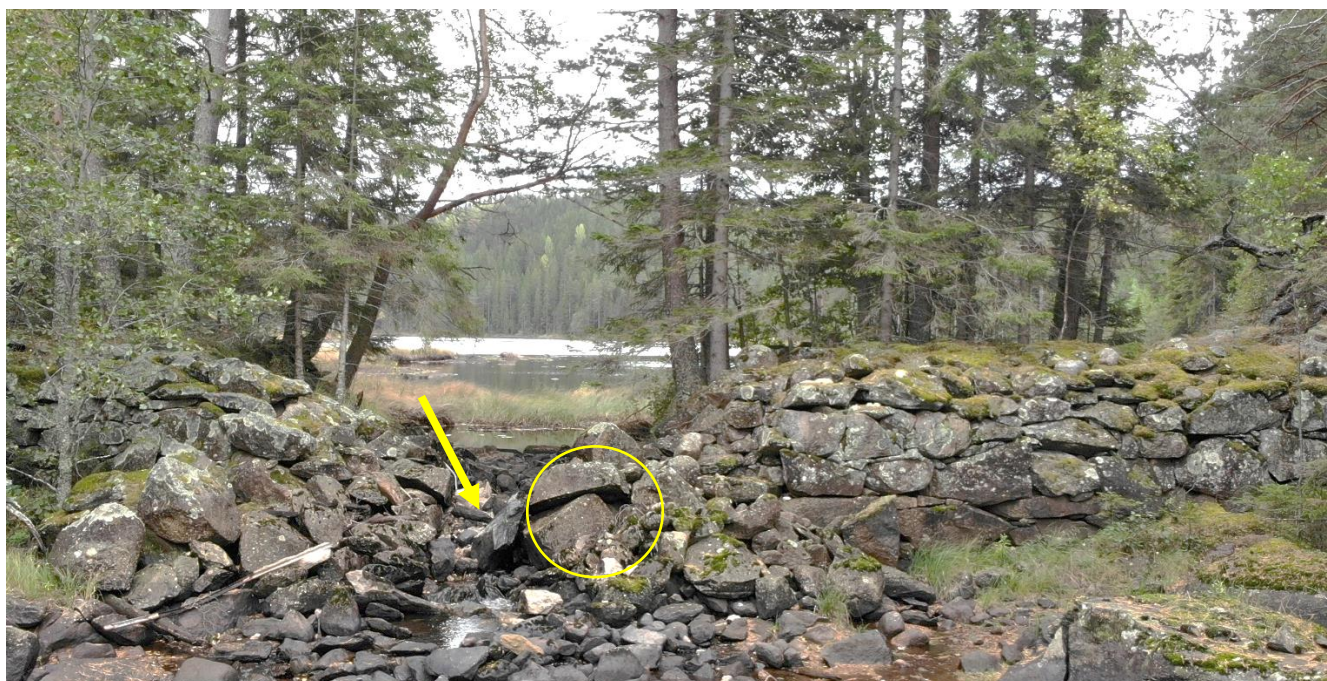
26 sept. 2018 efter åtgärd, drönarfoto, extremt lågt vatten i Hyttjärn. Den enda övriga skillnad mellan före och efter är bortsprängda cementblocket och en del av den sten som höll upp det (gul pil). I övrigt allt lika. Två huggna stenar, ej rubbade, markerade med gul ring för jämförelse.

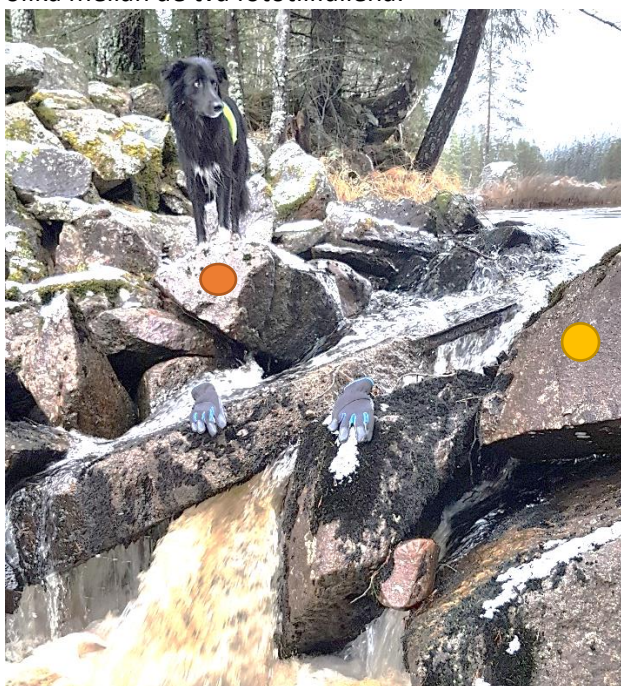
FÖRE: nov 2017: Gul och röd prick samma sten . Det är väldigt svårt att se utfallet då vattenföringen är så olika mellan de två fototillfällena.

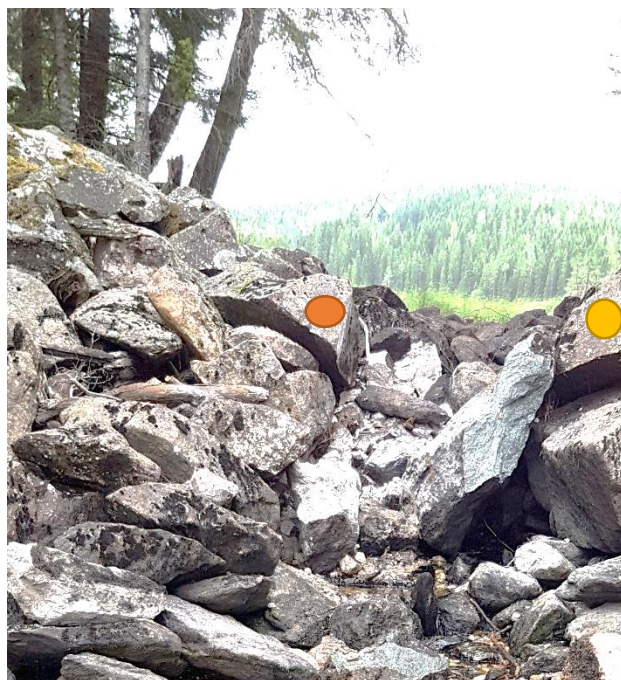
EFTER aug 2018 Obs – extremt lågt vatten! Betongblocket borta!

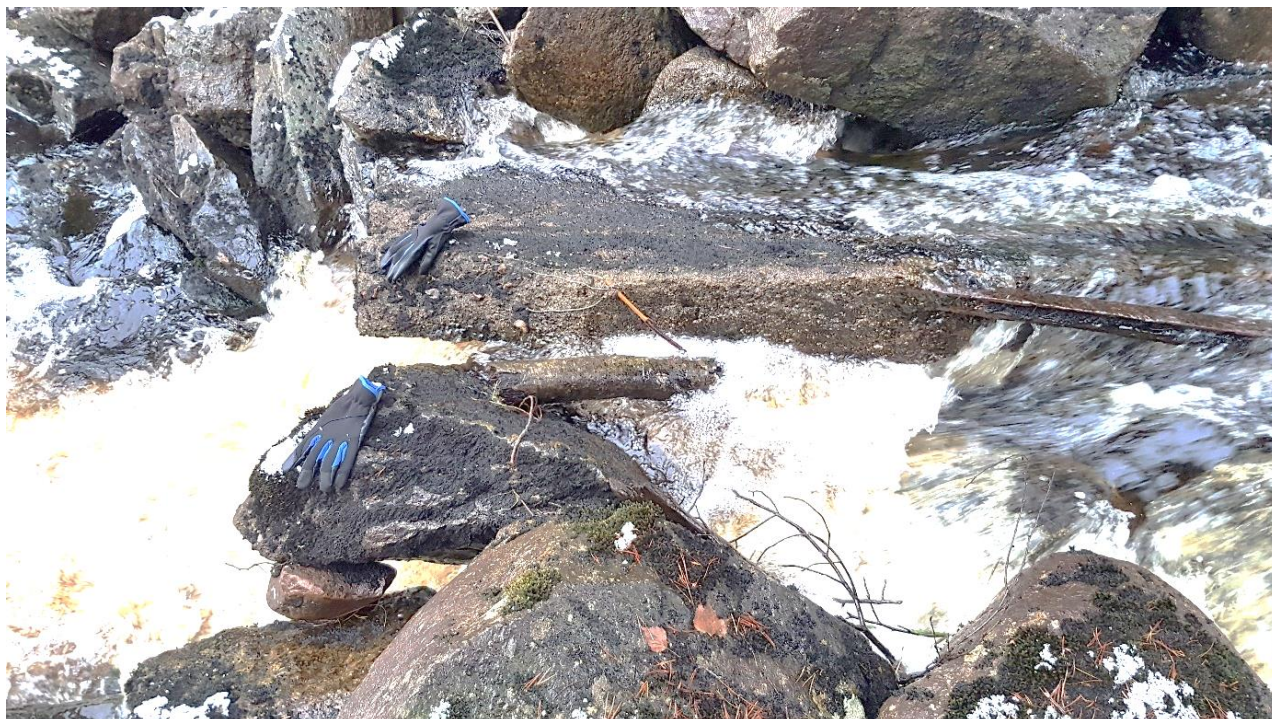
Bild uppifrån före åtgärd. Betongblocket överst. Handskar på de två stenar som åtgärdats.

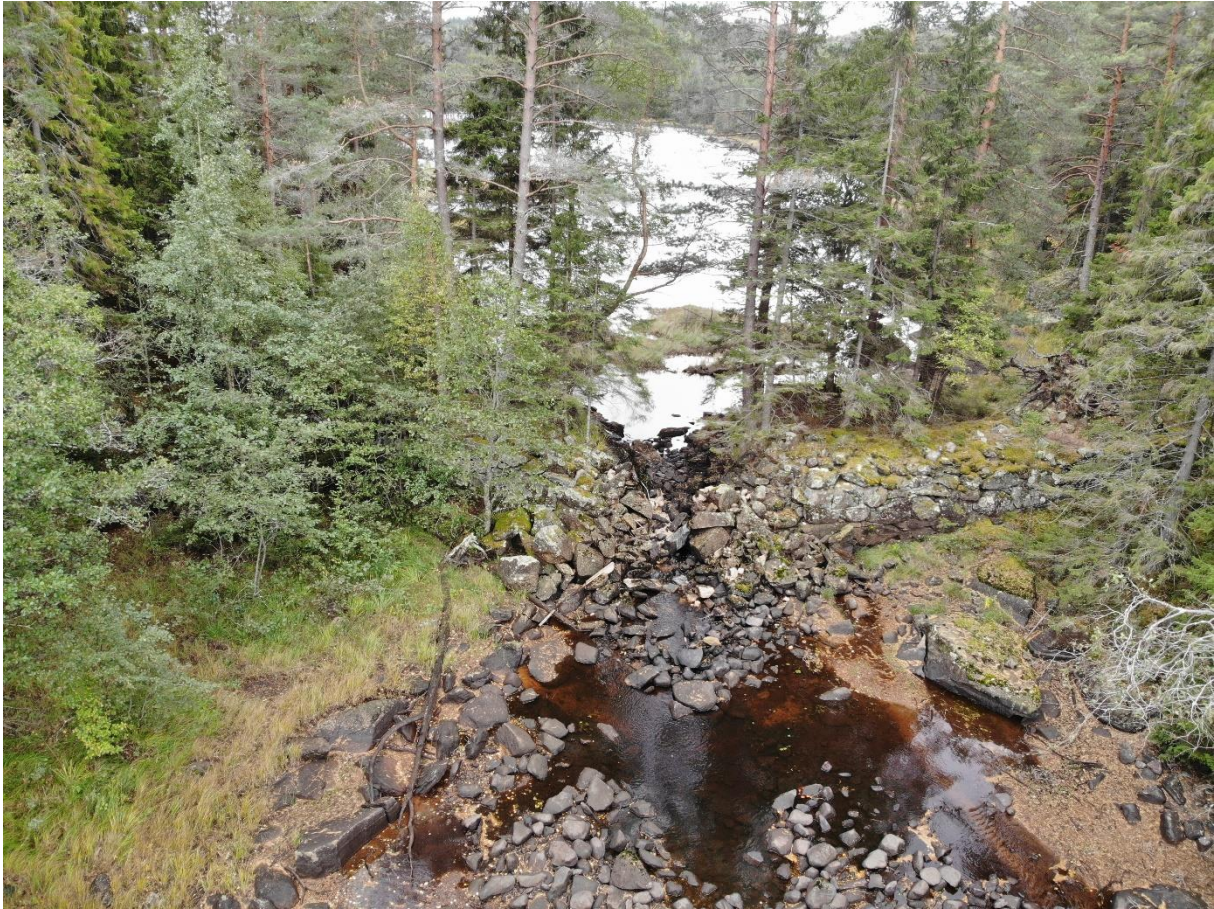
Fallet uppifrån med drönare 26 september: Bilden vill visa att Bjurtjärns yta inte påverkats av åtgärden i dammen,

Rapporten kan komma att kompletteras då vi avser att kontrollera utfallet vid normalt vattenstånd för att se att vandringsvägen fungerar tillfredställande.

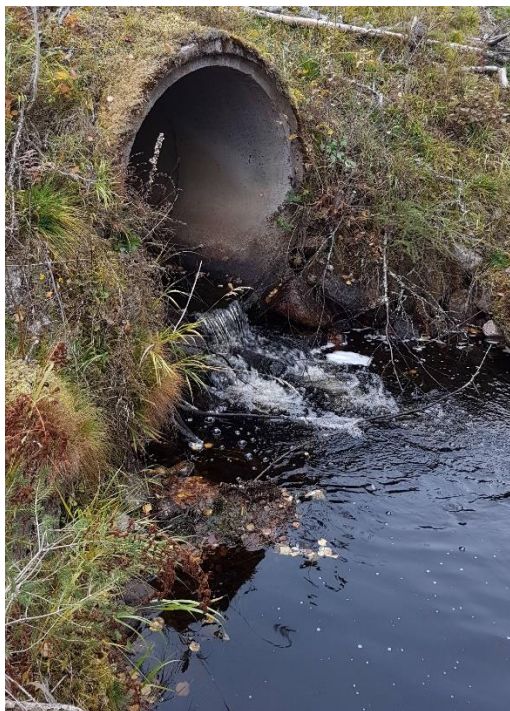
Åtgärden har genomförts för att underlätta passage. Trumman ligger något högt.

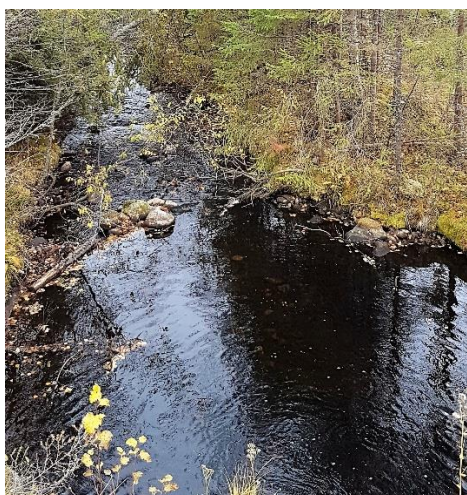
Efter åtgärd: Natursten bygger upp nedanför trumman.

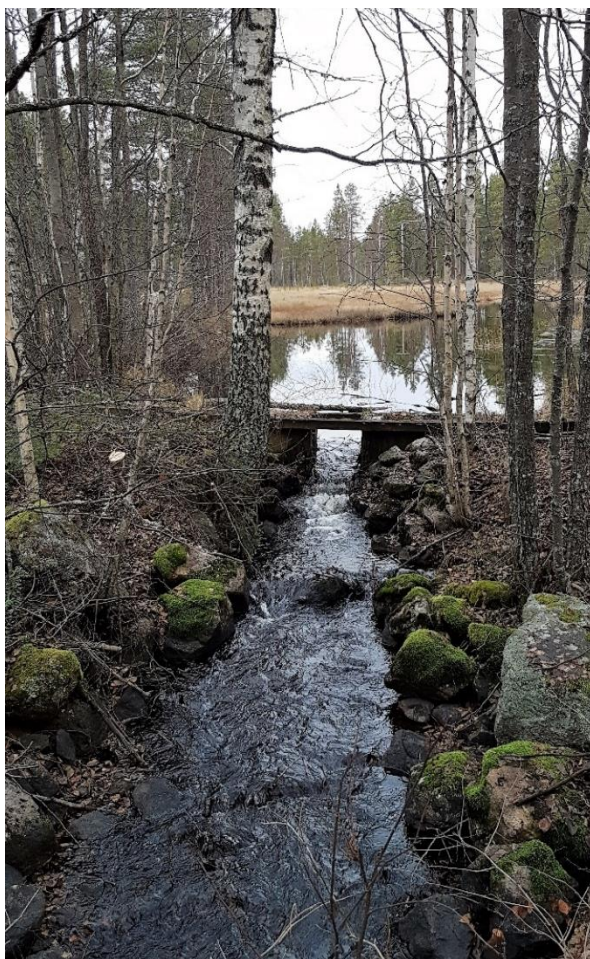
Före åtgärd: Rak fåra, blockfri.

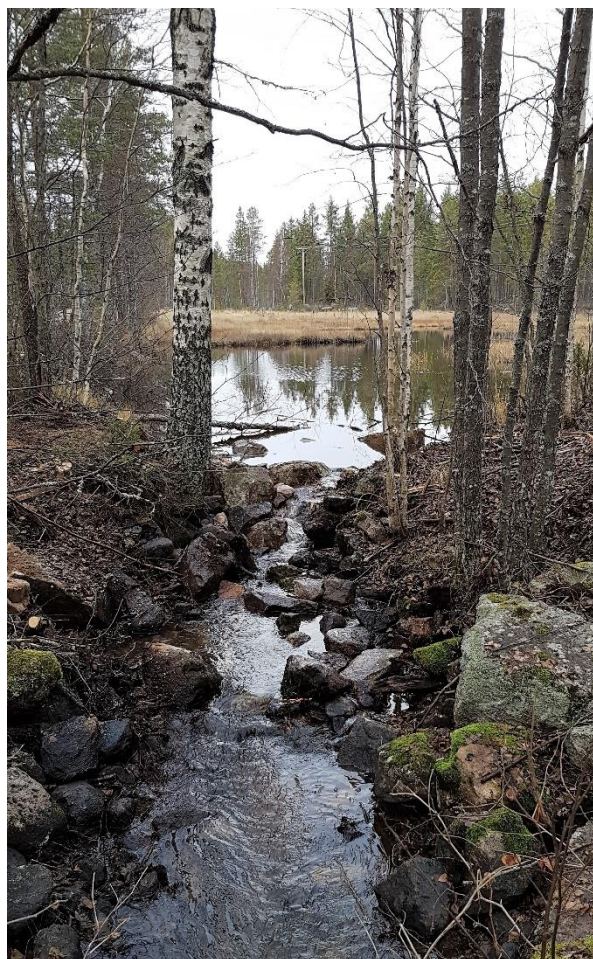
Efter åtgärd: block/stenar ligger i bäcken och bygger upp nivån.

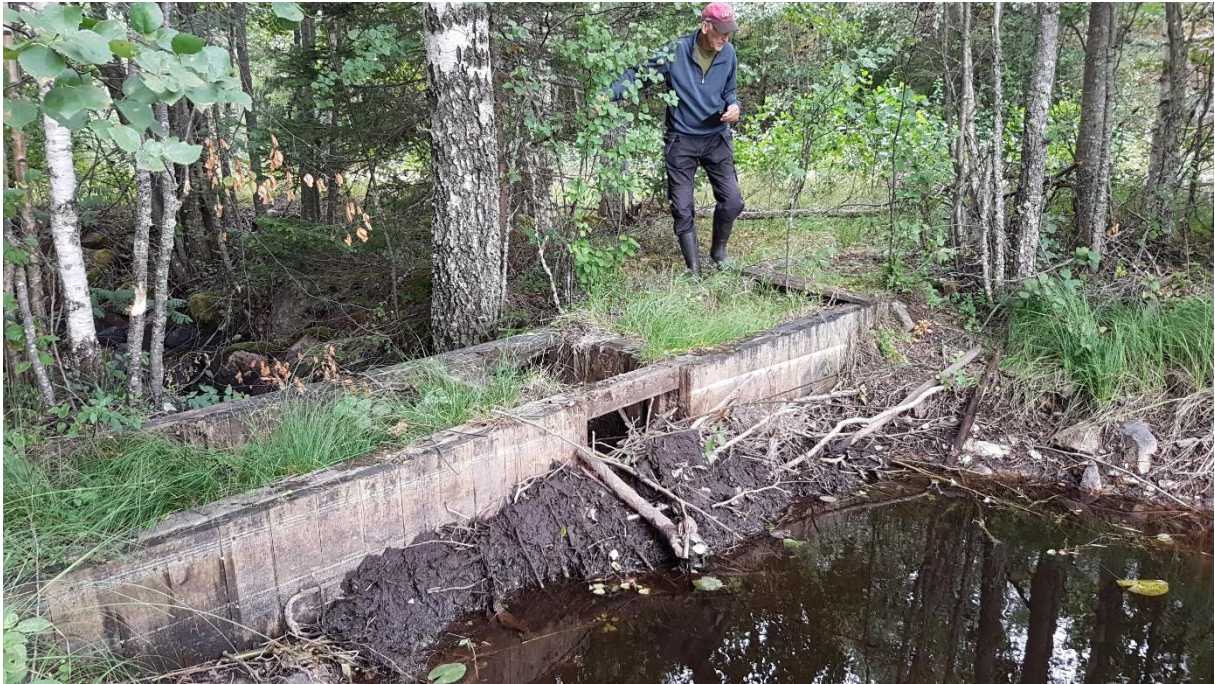
Före åtgärd sommar 2018, lågt vatten, bävern har täppt till öppningen.

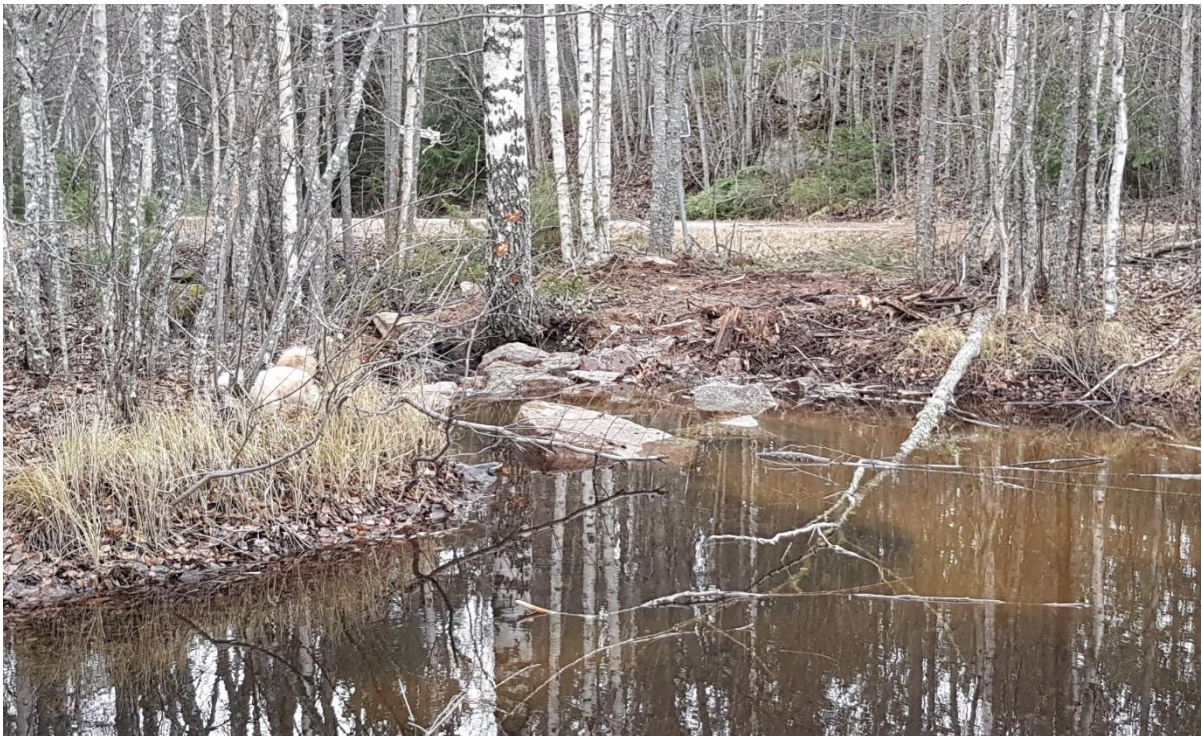
Efter åtgärd, foto höst 2018, vattenståndet var något högre än i somras.

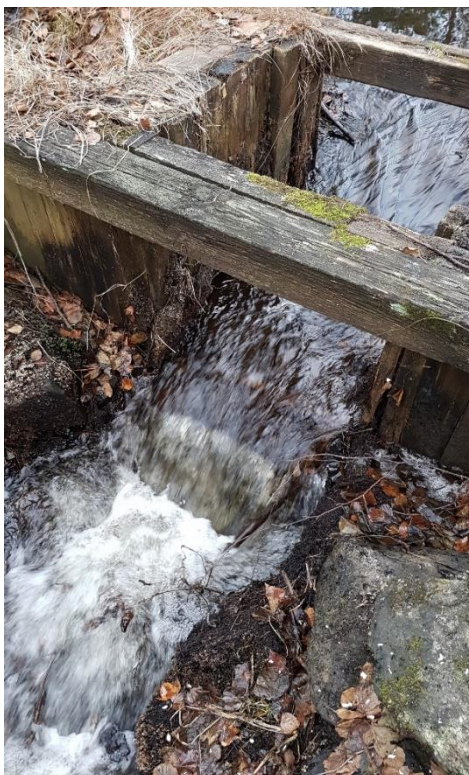
Före och efter åtgärd Foto vid tröskeln.

Efter vårfloden 2019 behöver en kontroll göras. Vissa justeringar kan behöva göras om block /stenar rubbas från sina nya lägen.

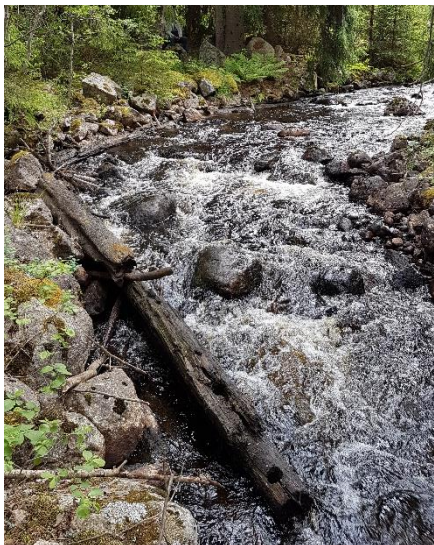
Foto vill illustrera hur stenpäls luckrats upp, ståndplatser har tillskapats men inga stenar från ytterkurvan där enkelkistorna ligger har flyttats. Det är dock svårt att jämföra foton p.g.a. den stora skillnaden i vattenföring.

Före: 22 juni 2017

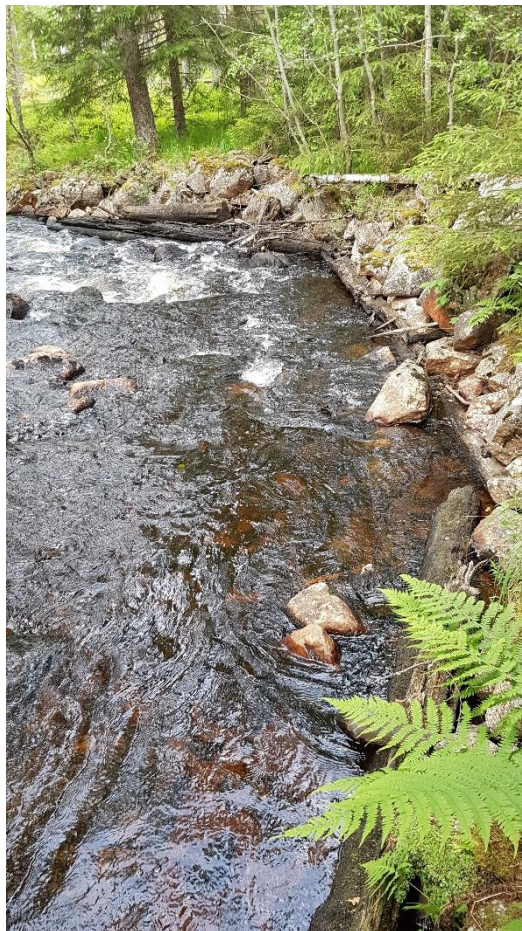
Foto efter åtgärd 26 sept. 2018, extremt lågt vatten.

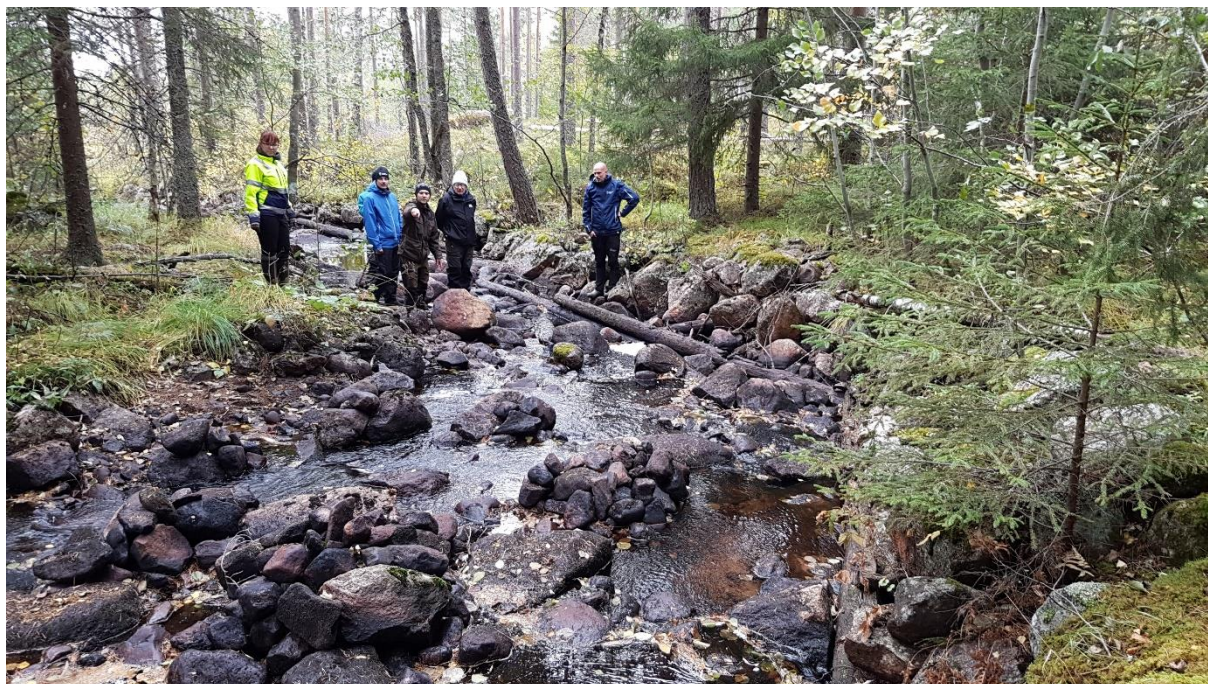
Foto taget från bron vid gamla dammen  
nedströms älven. Före och efter åtgärd  
Lågt vatten vid båda tillfällen  
FÖRE: 25 juli 2010

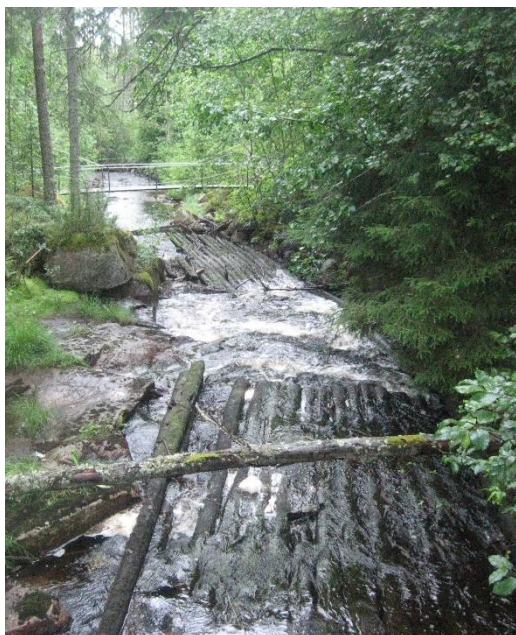
EFTER: Sept. 2018, extremt låg vattenföring

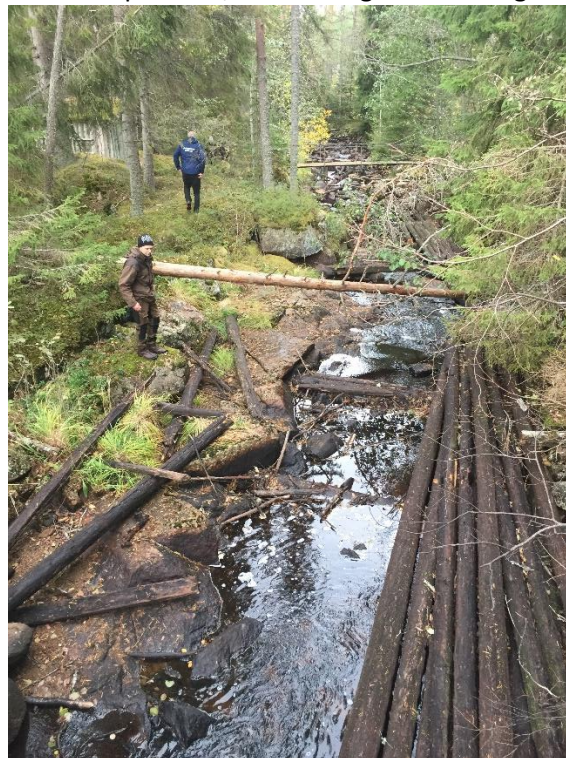
Uppström mot bron vid gamla dammen:  
Före och efter åtgärd
