# LOKAL ÅTGÄRDSPLAN FÖR UPPLUNDENS AVRINNINGSOMRÅDE

## DEL 3 BILAGOR

# **PM - Utredning utrivning av 4 dammar**

**Upplundens avrinningsområde, Hagfors kommun**

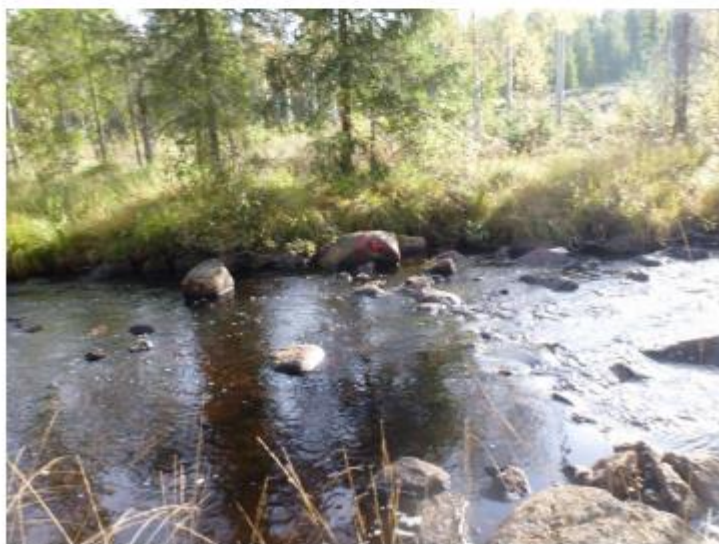
Klammaälven Lokalnamn: Hygget.  
Grund och endast en lake påträffades. Vår bedömning är att den är flottledsrensad. Det finns material att arbeta med vid eventuellt biotopvårdsarbete.

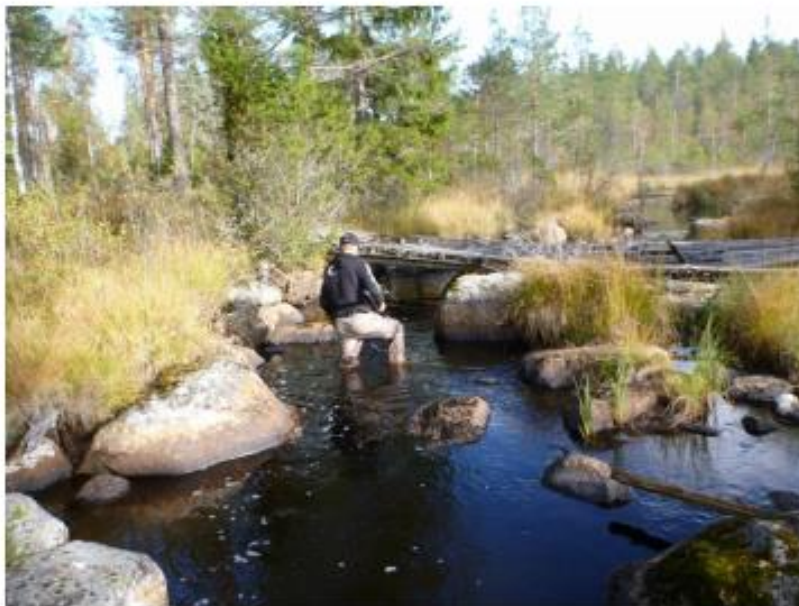
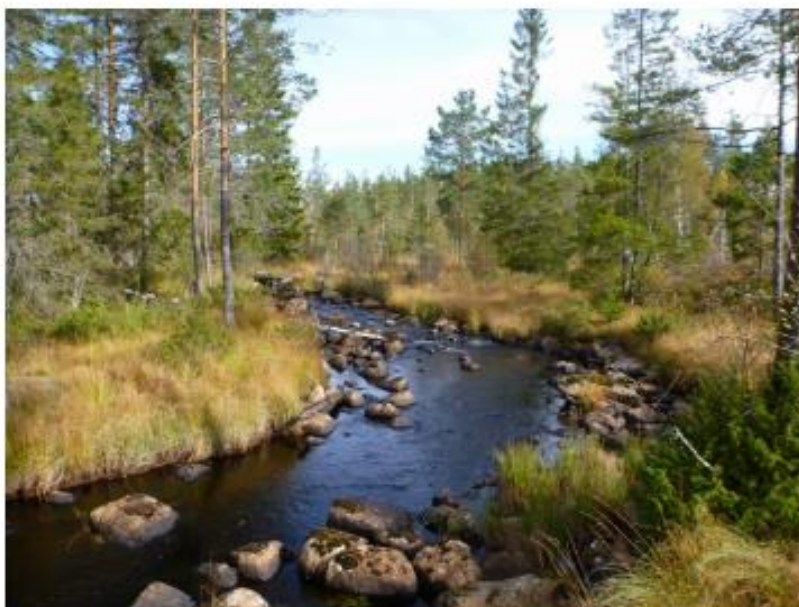
Stamparälven Lokalnamn: Uppströms Bjurtjärn

Grund lokal med lite djupare delar högst upp vid spång. Ingen fisk påträffades. Det finns mycket material att arbeta med vid eventuellt biotopvårdsarbete.

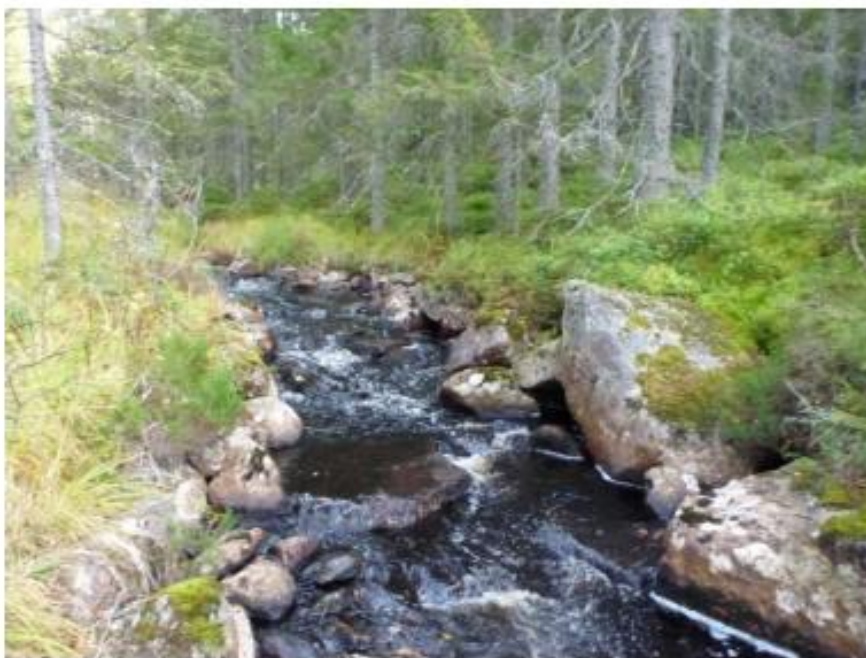
Stamparälven Lokalnamn: Uppströms Ormrättika

Grund lokal med jämn botten och lite forsar och höjdskillnader. Ingen fisk påträffades. Det finns mycket material att arbeta med vid eventuellt biotopvårdsarbete.

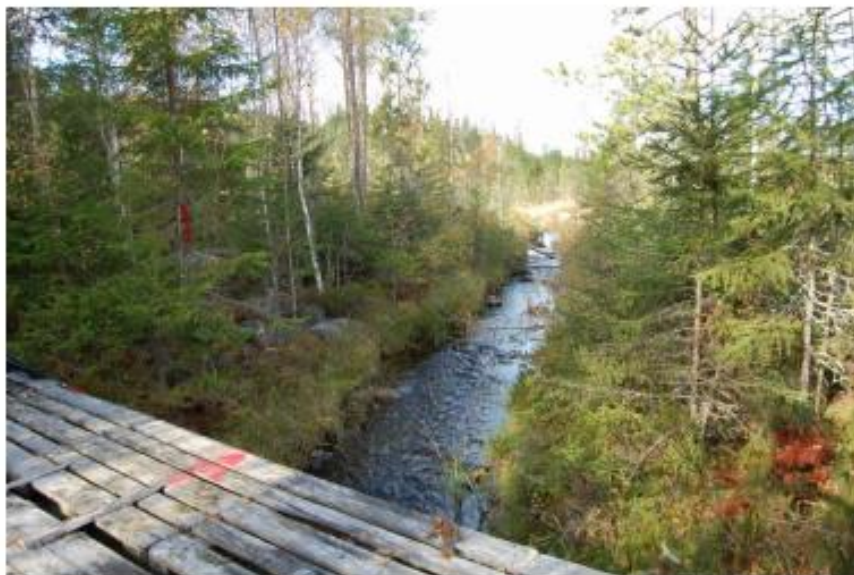
Lokalnamn: Nedströms väg 245. Grund lokal. Ingen fisk påträffad.

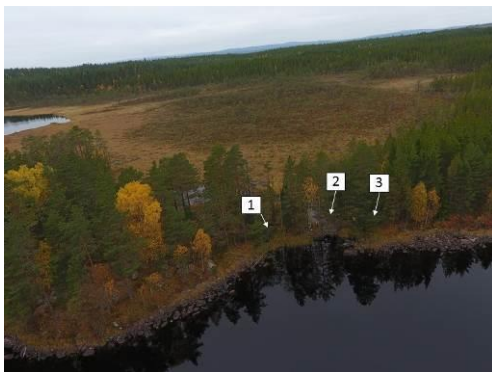
Från vänster till höger är dammen uppbyggd enligt följande:

1. Fyllningsdamm, 25 m, som ansluter till vänster landfäste. Krönhöjd ca +254.0.
2. Utskovsdelar av betong med sättutskov. Utskovsbredd 1.05 m och tröskelhöjd +252.49 m
3. Fyllningsdamm, 25 m, som ansluter till höger landfäste. Krönhöjd ca +254.0

**Figur 8.** Ögsjöns reglerdamm sedd från uppströmssidan. Norconsult 2016-10-13.

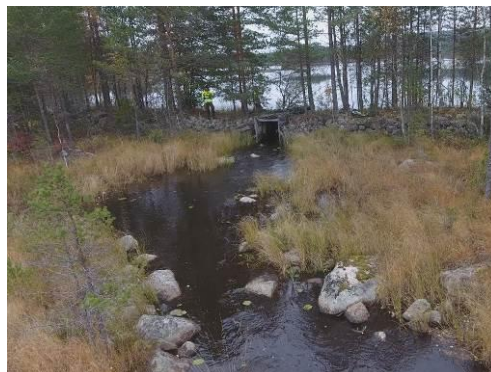
**Figur 9.** Ögsjöns reglerdamm sedd från nedströmssidan. Norconsult 2016-10-13.
